# Varför spricker vissa delsträckor på E6 och E45 i Västra Götalands län?

En jämförelsestudie av materialparametrar i bitumenbundna lager

Examensarbete

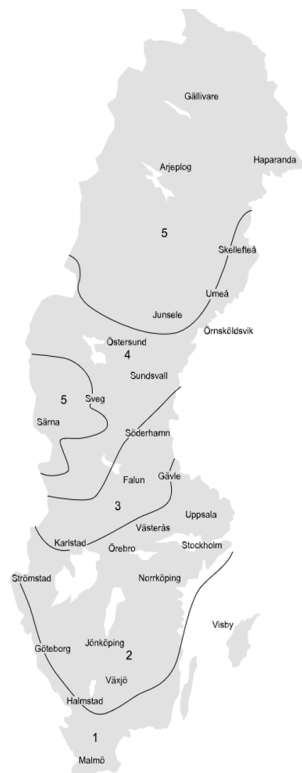
**Figur 1: Uppdelning av klimatzoner i Sverige (Trafikverket, 2023)**

Klimatet har stor inverkan på vägkonstruktionen och är en viktig faktor som måste beaktas. Eftersom klimatet varierar delas Sverige in i fem olika klimatzoner som används som grund för till exempel val av beläggning, se Figur 1. De centrala faktorerna relaterade till klimat som påverkar vägkonstruktioner är temperatur och vatten (Agardh & Parhamifar, 2014). Låga temperaturer kan ge upphov till interna termiska spänningar i

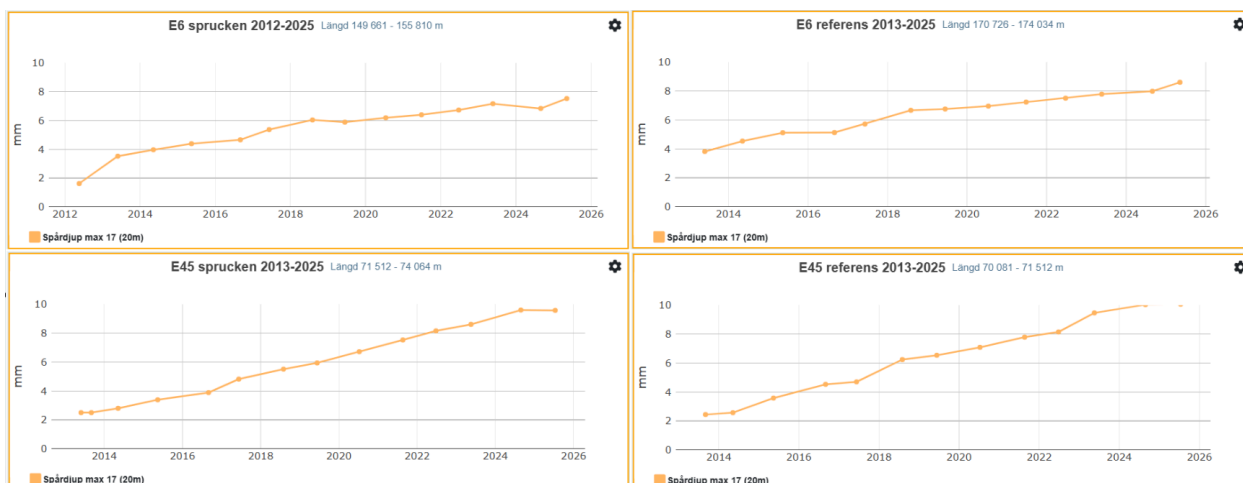
Nedan presenteras vägens tillståndsparametrar för samtliga delsträckor i form av spårdjup, IRI och kantdjup. Dessa parametrar används för att beskriva vägens ytegenskaper och för att jämföra skillnader som inte fångas upp av de vanliga provmetoderna. Även om parametrarna inte direkt förklarar sprickbildningen kan de visa om de spruckna delsträckorna skiljer sig från referenssträckorna i form av deformation och ojämnheter i vägytan och på något sätt ge en översiktssbild av tillståndet på vägarna. Se Figur 10 som visar utvecklingen av spårdjupet för samtliga delsträckor.

**Figur 10: Spårutveckling på samtliga delsträckor. Källa: PMSv4.**

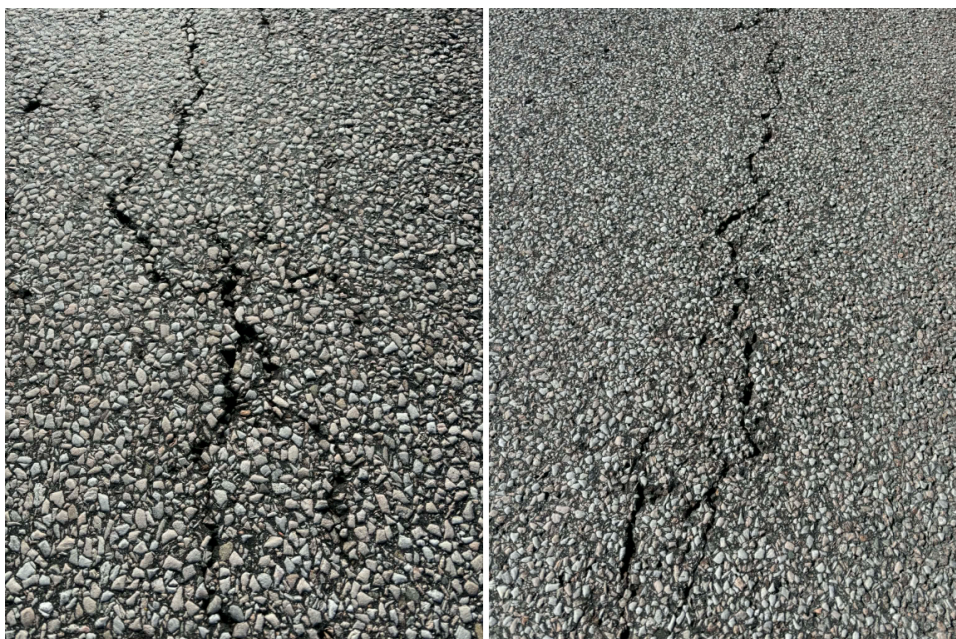
Figur 11 visar längsgående sprickor i hjulspår på de studerade delsträckorna. Sprickorna på E6 är något mindre utvecklade än på E45 men båda delsträckorna uppvisar samma spricktyp.

**Figur 11: Sprickbildning i hjulspår på E6 (vänster bild) och på E45 (höger bild).**

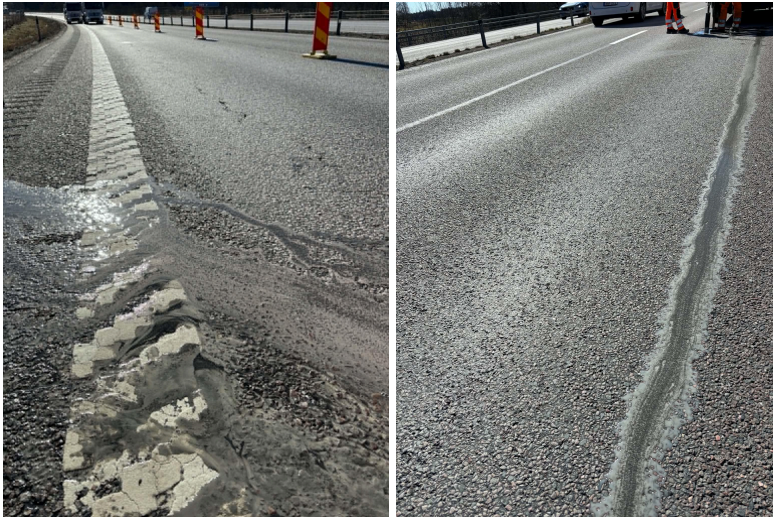
På samtliga delsträckor observerades vägslitage, särskilt i hjulspår, i form av avnötning. På de delsträckor med sprickbildning var avnötningen något större. Viss spårbildning kunde också noteras men inget märkvärdigt. På E45 noterades att vatten samlades i hjulspåren, medan avrinningen var bättre på E6, se Figur 12.

Figur 12: Avrinning av vatten på delsträckorna på E6 (vänster bild). Delsträckorna på E45 hade vatten som samlades i hjulspåren (höger bild).

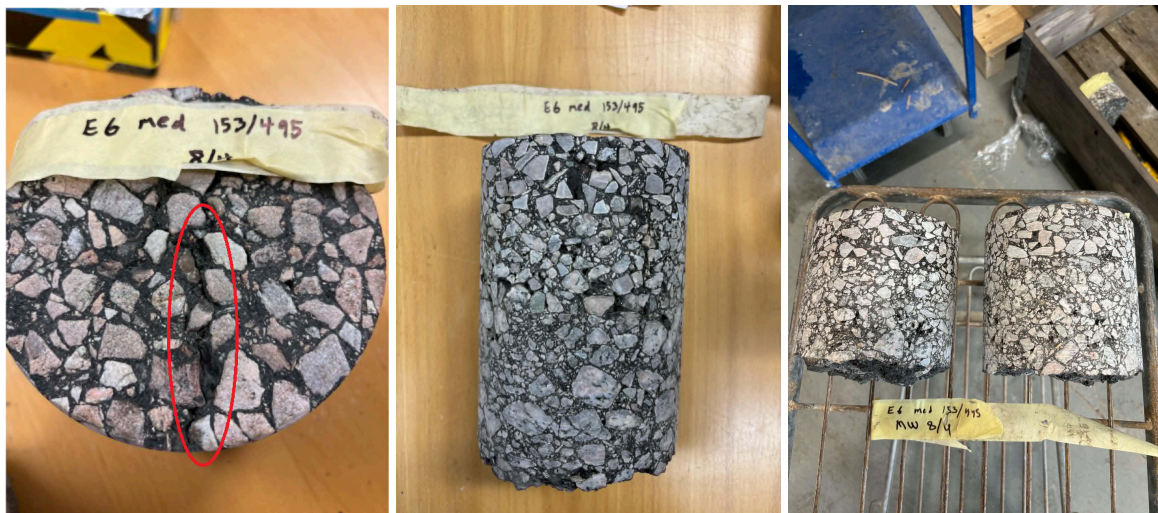
På den spruckna delsträckan på E6 var borrhärdorna kompakta och hela vid upptagning. Sprickorna var inte lika utvecklade som på den spruckna delsträckan på E45 och påverkade främst slitlagret utan att ha propagerat ner till bindlagret, se Figur 13.

Figur 13: Borrhärdor från E6 spruckna. Den vänstra figuren visar sprickan (röd markering). Figuren i mitten visar lageruppbyggnaden för en borrhärdor i hjulspår där sprickor förekommer. Figuren till höger visar Ø150 mm borrhärdor mellan hjulspår där sprickor ej förekommer.

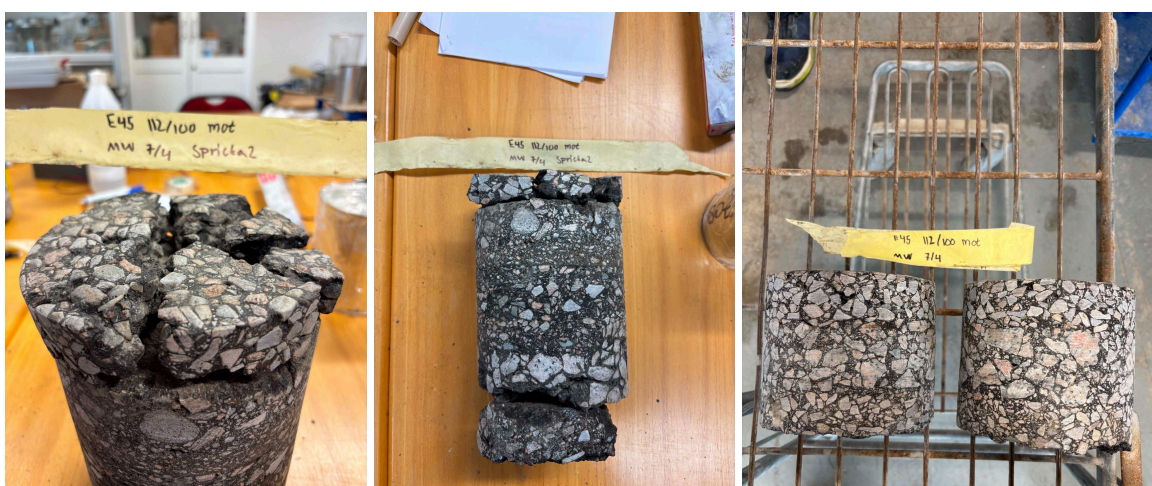
På E45 sprucken uppvisade borrkärnorna från hjulspåret bristande sammanhållning och föll sönder vid upptagningen. Detta skedde främst i slitlagret som i två av tre fall separerades helt. Det observerades även bristande klistring mellan slit- och bindlager samt mellan bindlager och det bundna bärlager, se Figur 15. På denna delsträcka var sprickorna mer omfattande och hade i vissa fall börjat påverka bindlagret också. Det var även enklare att urskilja gränserna mellan lagren, se höger bild i Figur 15.

**Figur 15: Borrkärnor från E45 sprucken. Den vänstra bilden visar komplett sönderfall av slitlagret. Bilden i mitten visar lageruppbyggnaden där det har varit bristande klistring vilket har resulterat i separation mellan lagren. Bilden till höger visar Ø150 mm borrkärnor mellan hjulspår där sprickor ej förekommer.**

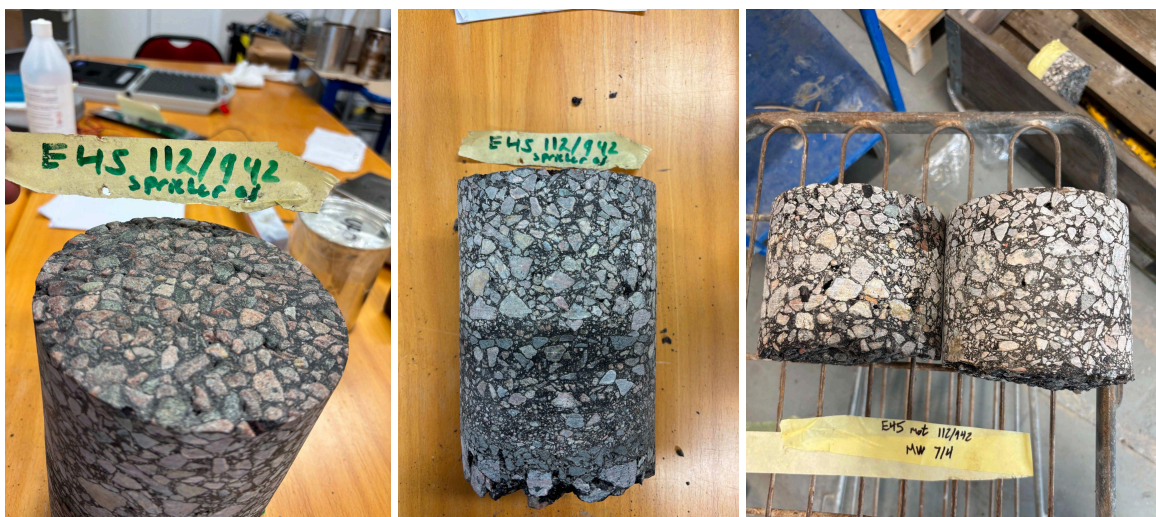
På E45 referens var borrkärnorna kompakta och hela vid upptagning, både i och mellan hjulspåren. Dock uppvisade Ø 150 mm borrkärnorna lite porighet i bindlagret som syns i den högra bilden i Figur 16.

**Figur 16: Borrkärnor från E45 referens. Den vänstra bilden visar hur slitlagret ser ut. Bilden i mitten visar lageruppbyggnaden för en borrkärna i hjulspår. Bilden till höger visar Ø150 mm borrkärnor mellan hjulspår.**

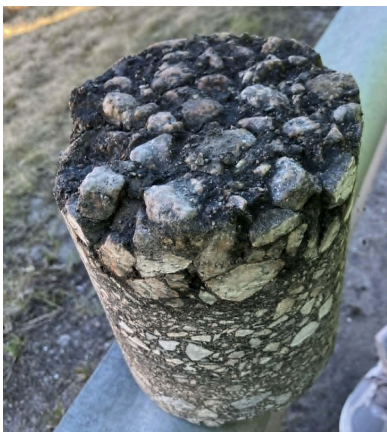
Utöver de vanliga proverna som gjordes mellan hjulspåren på samtliga delsträckor valdes det även att göra kompletterande provning i hjulspåret på E45 sprucken där omfattande sprickor förekom. Vid den okulära besiktningen av borrhärdarna från hjulspåret observerades att bindlagret bestod av mycket slitet och nedbrutet material, se Figur 27.

**Figur 27: Borrhärd i hjulspår där slitlagret har separerats från bindlagret till följd av sprickbildning. Det översta synliga lagret i figuren är bindlagret.**

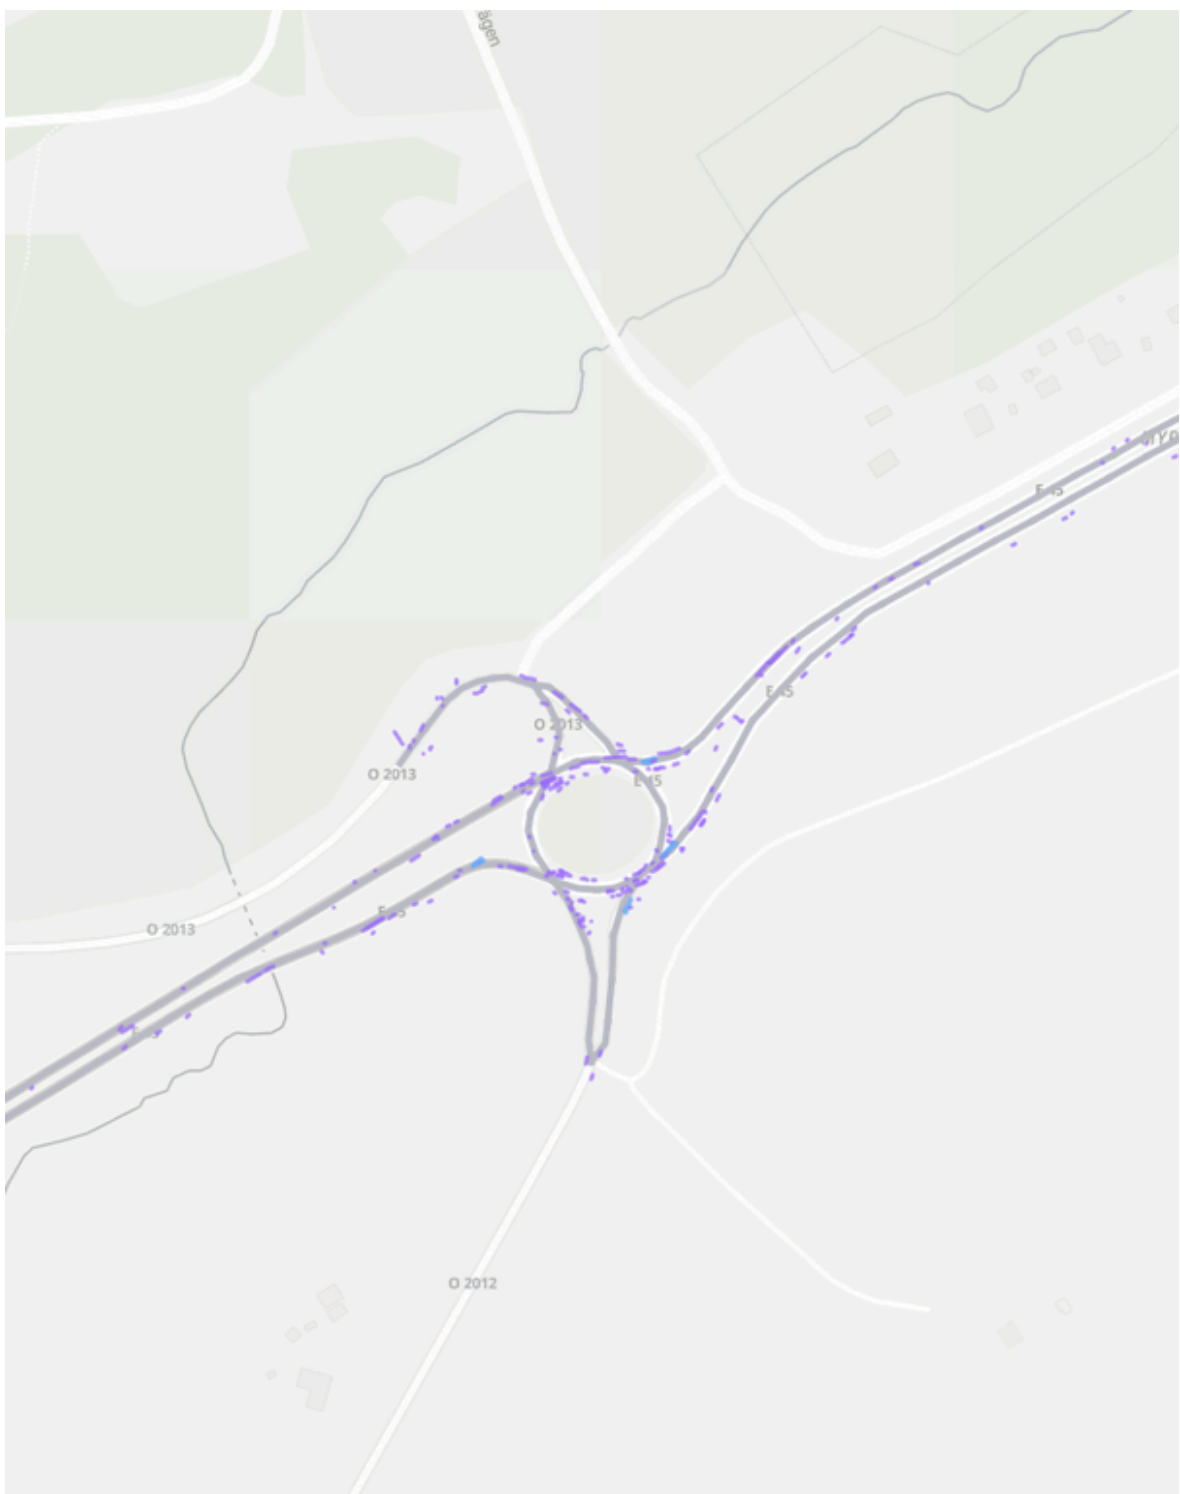
Nedan visas översikter från sprickinventeringen på E45 och E6. De smala linjerna representerar identifierade sprickor, se Figur A1-A7. Underlaget har erhållits från Fredrik Lindström från Trafikverket, via e-post 2026.

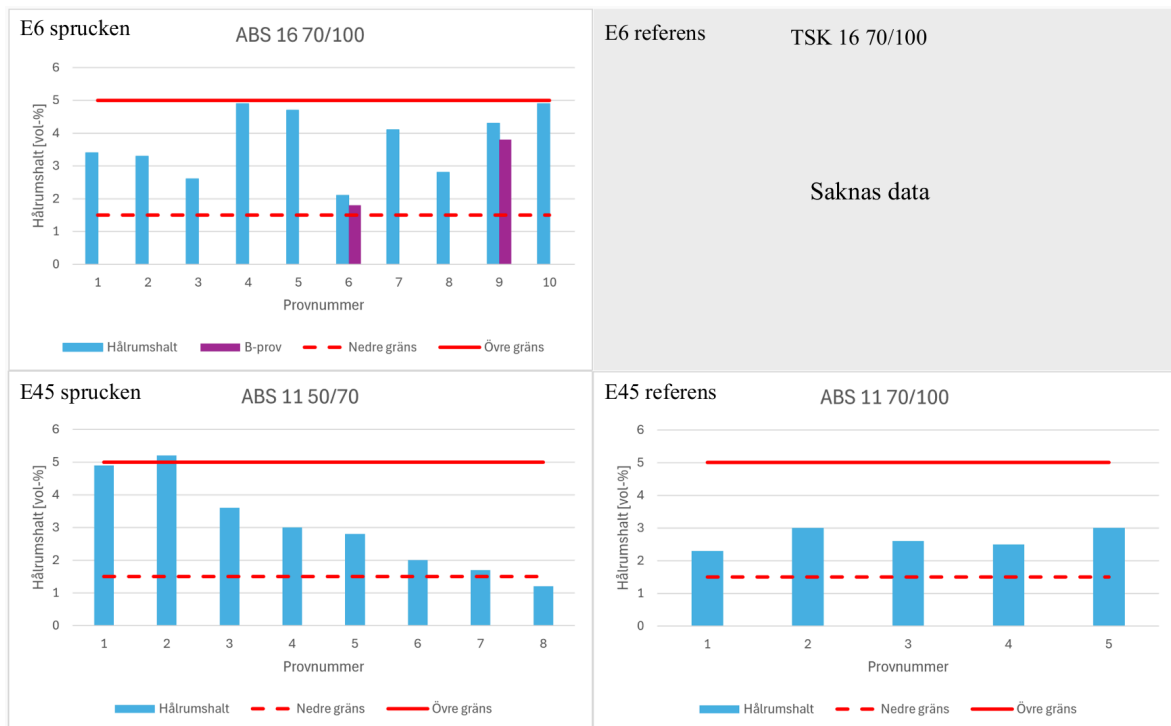
**Figur B1: Hålrums halt i slitlager vid nybyggnation för samtliga delsträckor**
