## Brand i magasin 6 i Stockholms frihamn

LUND INSTITUTE OF TECHNOLOGY • LUND • SWEDEN • 1966  
DIVISION OF STRUCTURAL MECHANICS AND CONCRETE CONSTRUCTION - BULLETIN 3

# Brand i magasin 6 i Stockholms Frihamn

# Brandskadeanalys

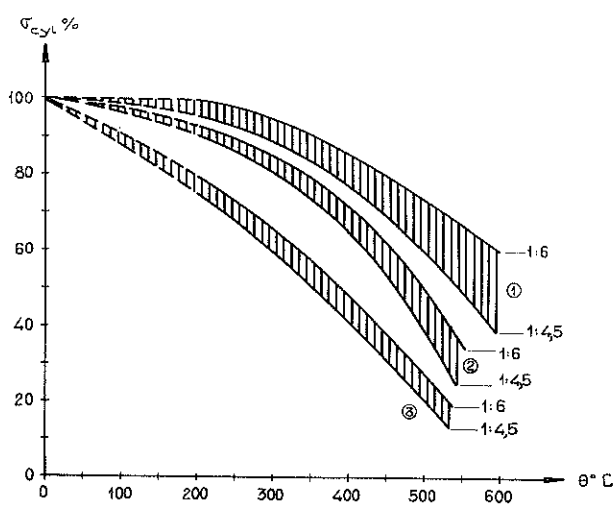
Fig 6 a. På cylindrar med diametern 5 cm och höjden 10 cm bestämd variation av tryckhållfastheten  $\sigma_{cyl}$  med temperaturen  $\theta$  för betong med standard-portlandcement och ballast bestående av flodsand och sten av i huvudsak flinta, och med blandningsförhållanden cement: ballast inom området 1:6—1:4,5. Uppvärmningshastighet för betongen 5—6° C/min. Kurvområde (1) gäller för under uppvärmningen med spänningen  $\sigma = 73 \text{ kp/cm}^2$  tryckbelastade och i varmt tillstånd till brott provade cylindrar, kurvområde (2) för under uppvärmningen obelastade och i varmt tillstånd till brott provade cylindrar samt kurvområde (3) för under uppvärmningen obelastade och efter långsam avsvälning till 20° C till brott provade cylindrar.

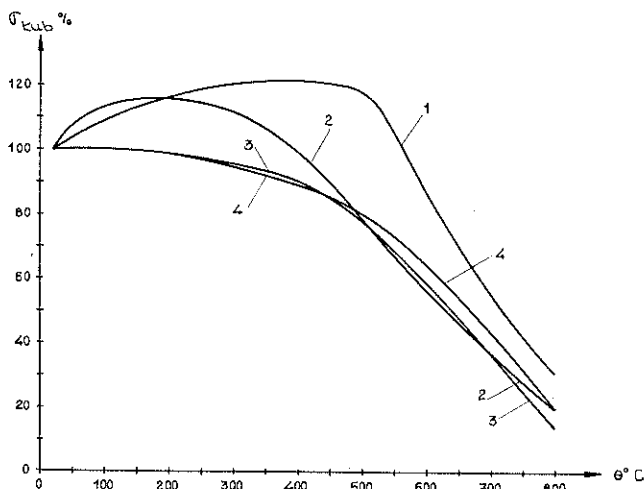
Fig 6 b. På 7 cm kuber bestämd variation med temperaturen  $\theta$  av varmtryckhållfastheten  $\sigma_{kub}$  för under uppvärmningen obelastade provkroppar av betong med standard-portlandcement och med ballast av vit jurakalksten (kurva 1), basalt (kurva 2), Rhensand (kurva 3) och klinkergrus (kurva 4). Provkropparna stabiliserade vid respektive för-sökstemperatur under 8 h. Enligt sammanställning i [1].

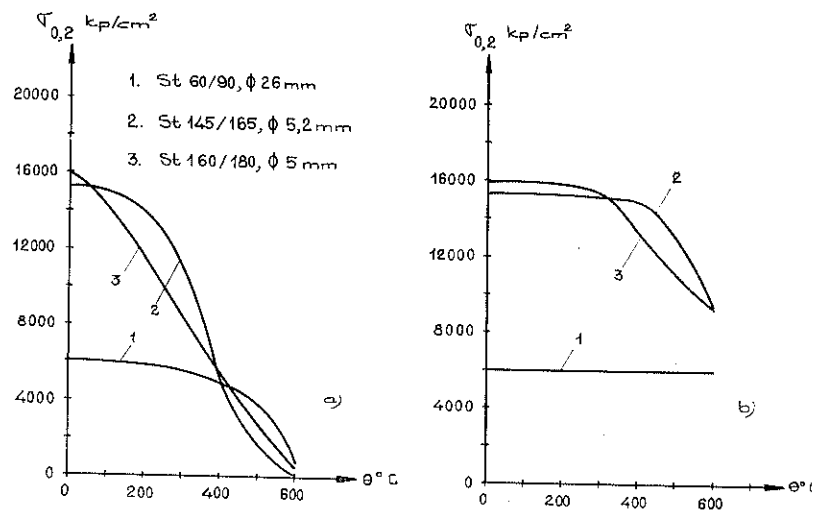
Belysande för varm hållfasthetens och resthållfasthetens beroende av genom en brand orsakad uppvärmning av mjukt konstruktionsstål av den typ, som karakteriserar den brandskadade pelardäcksplattans armering, är de med 1 betecknade kurvorna i fig 7. Av figuren framgår bl a, att för ett mjukt konstruktionsstål varm hållfasthetens 0,2-gräns nedgått till halva sitt ursprungsvärde vid temperaturen ungefär 550° C samt att inom temperaturområdet 0—600° C ej någon märkbar reduktion i resthållfasthet inträffar [4].

Fig 7 a och b. Genom korttidsbelastning av dragprovstänger bestämd variation med uppvärmningstemperaturen  $\Theta$  av a) varmhållfasthetens 0,2-gräns, b) resthållfasthetens 0,2-gräns för varmvalsat stål St 60/90 (kurvor 1), härdat stål St 145/165 (kurvor 2) och kalldraget stål St 160/180 (kurvor 3).

och som därför under branden måste ha blivit uppvärmda till mycket höga temperaturer. De testade armeringsstängerna visade sig genomgående uppfylla kraven enligt SIS för ifrågakvarande material, Ks 40, vilket står i överensstämmelse med ovan belyst förhållande, att varmvalsade kolstål efter uppvärmning och därpå följande avsvälning praktiskt taget helt återfår sina ursprungliga hållfasthets- och deformationsegenskaper.

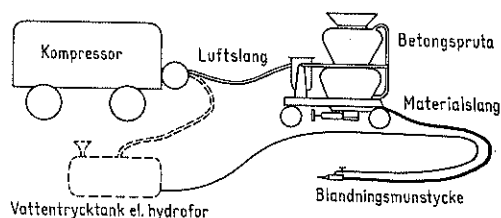
Fig 10. Betongsprutning enligt torrbruksmetoden. Principiell uppställning av en spruta med dubbelkammarsystem. Blandningsvattnet tillsätts först vid munstycket i form av fina strålar med högt tryck.

Betongsprutning kan utföras antingen enligt den sk torrbruksmetoden (fig 10) eller enligt den sk våtbruksmetoden. Torrbruksmetoden ger den kvalitetsmässigt bästa betongen och är helt dominerande vid här aktuellt slag av arbete.

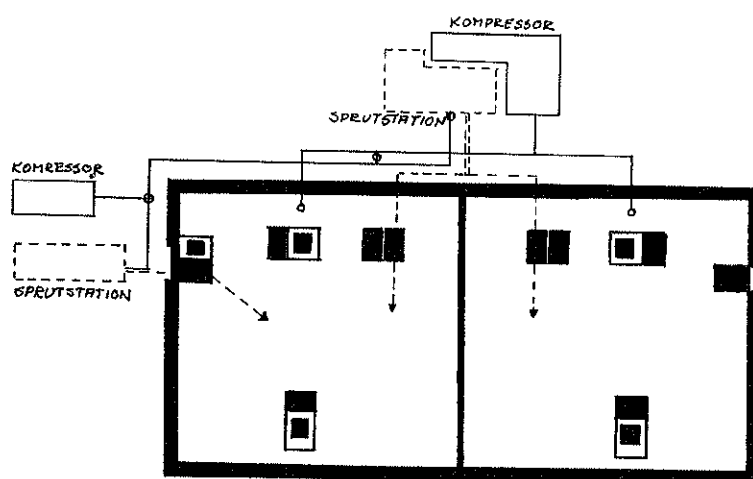
Fig 13. Plan över erforderliga anordningar för sprutbetongreparationen. Kompressorstationernas sammanlagda luftmängd var 82 m<sup>3</sup> per min.

Arrangemangen vid betongsprutningen framgår av plan på fig 13. Blandarstationen innehöll materialupplag, betongblandare och betongsprutor. För torrbruksframställningen användes en 350 l frifallsblandare. Torrbruket transporterades upp i en ficka, vilken matade tre betongsprutor BSM 602 av dubbel-

kammartyp. Tryckluftförsörjningen, som även var dimensionerad för samtidig bilning-blästring, framgår också av fig 13. Maximal längd på materialslangen från spruta till munstycke var 90 m och kontakten sprutskötare-munstycksförrare upprätthölls med signallampor. Blandningsvattnet, som tillsätts i munstycket, kom från ledningsnätet. För erhållande av erforderligt vattentryck utan variationer användes tryckstegringspumpar.

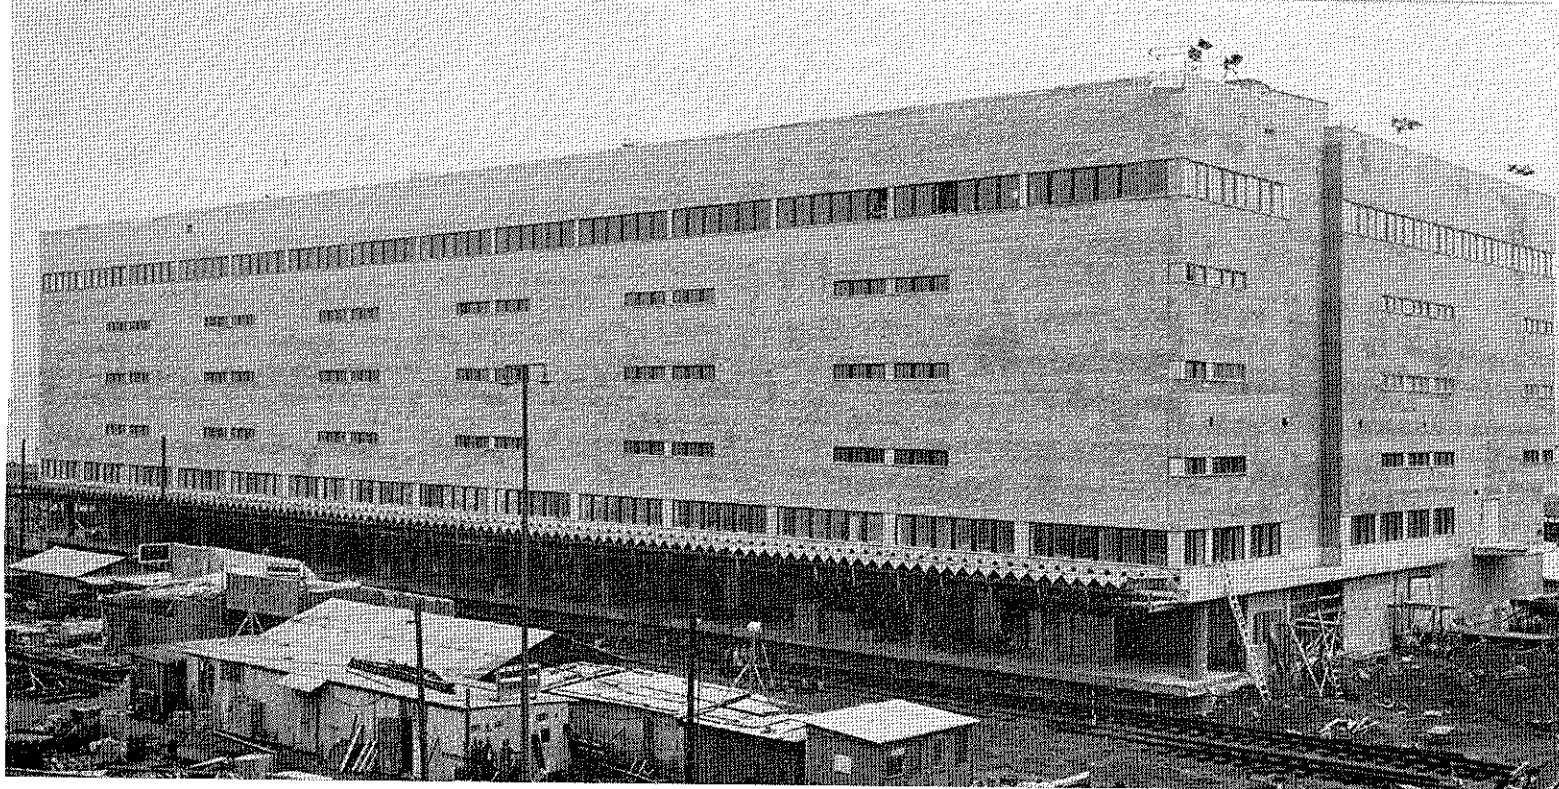
Fig 14. Magasinet rymmer 6 plan över mark och 2 källarvåningar. Kyl- och frysrumsinredningar i de senare utgör tillsammans med grundläggningen en stor andel av arbetsvolymen. Fasaderna är 110 respektive 54 m. Ut- och invändig murning omfattar drygt en miljon tegel. I november pågick bl.a. spårläggning, montage av skärmtak och andra utvändiga arbeten.

Tvättningen av omkring 75 000 m<sup>2</sup> tegel- och betongytor i magasinet gjordes färdigt i somras av ett arbetslag på 20 man. Arbetena har övervakats av Hälsovårdsnämnden i Stockholm.
