Rapport 9237

# **Brandteknisk riskvärdering av Danderyds sjukhus avdelning 61**

**Lund, December 2004**

Brandteknisk riskvärdering av Danderyds sjukhus avdelning 61, Stockholm

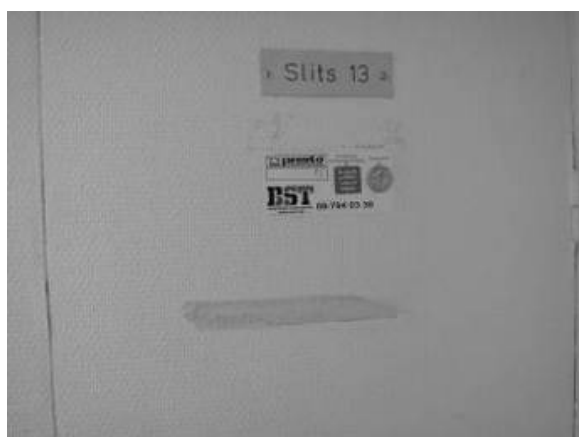
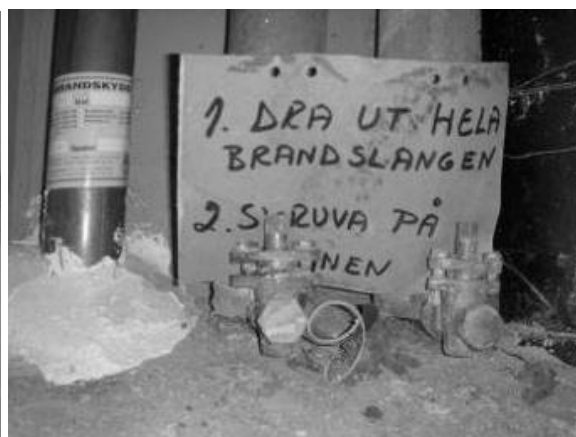
**Figur 2:42**

**Båda** Inomhusbrandposten är märkt med en maskeringstejp med texten "Brandslangen räcker till och med sal 7" skrivet med blyerts. Vid golvet inne i brandposten finns instruktionerna på en bit kartong instoppad bakom några ventiler.

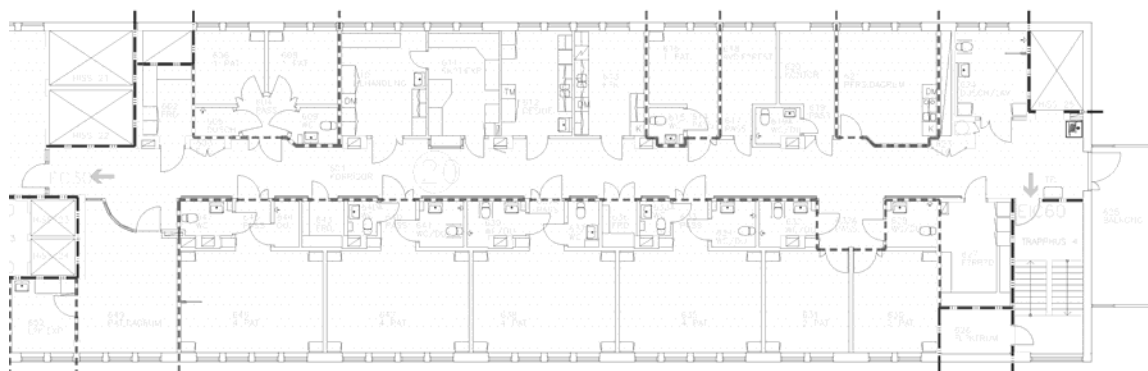
*Figur 2:44* Ritning med brandklassade väggar utmärkta. Vägg märkt med kortsträckt grå linje är klassad i E30 och långsträckt svart linje är klassad i EI60.

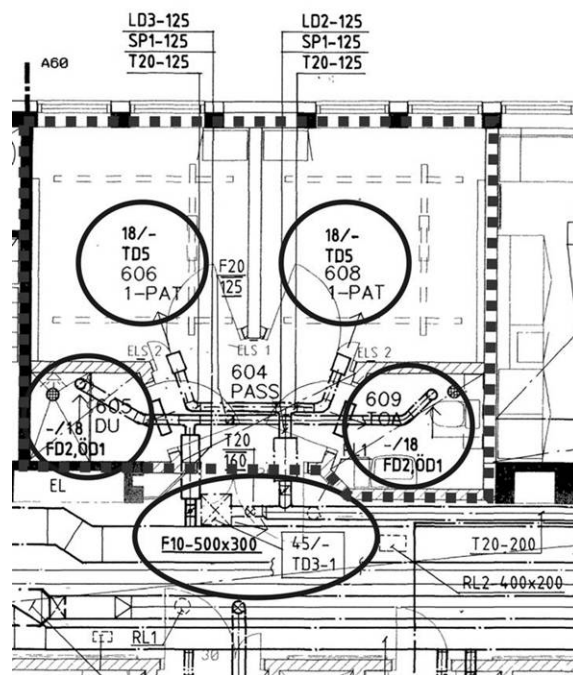
Figur 4:51  
Bilden visar ett utdrag av ventilationsritningen för våningsplanet. De olika donen är inringade tillsammans med respektive flöden angivna i liter per sekund. TD3-1 är placerad i korridoren.

De två enpatientrummen är avgränsade, tillsammans med de två toaletterna och hallen, från korridoren i brandteknisk klass E30. Väggen till vänster på ritningsbilden är utförd i brandteknisk klass EI60 medan ytterväggen och den högra väggen är oklassade. Lufttillförseln sker inne i de båda patientrummen med ett tillflöde på 18 liter per sekund. Frånluften tas sedan i motsvarande mängd från de båda toaletterna via någon typ av överluftsventilation. Eftersom luften är avsedd att röra sig denna väg beaktas inte brandgasspridning mellan dessa rum, men självfallet är det så att den interna spridningen är snabbare än den ut i korridoren. Utrymmet anses därför som ett enda rum i beräkningen.

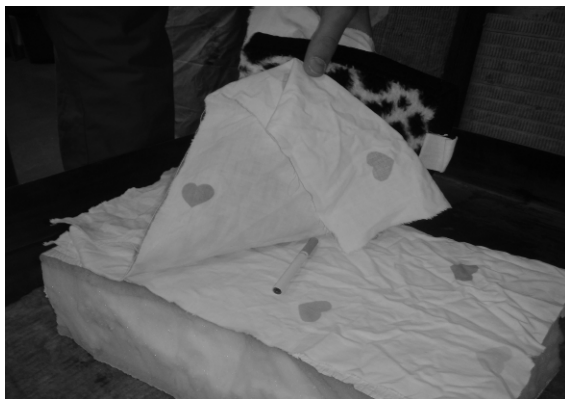
Figur B2.1, försökuppställning

För att få en uppfattning om hur sängrökningsscenariot skulle utveckla sig utfördes ett test av en madrass från Danderyds sjukhus. Försöket utfördes under en konkalorimeter i brandlaboratoriet på brandteknik. För att kunna göra bra uppskattningar valdes en del av madrassen 0.2 x 0.4 x 0.11m. Bitar av lakan placerades på madrassen för att försöka återskapa rimlig söngmiljö. Mellan lakanen placerades cigaretten.

Madrassen var svår att antända, men då en öppen låga uppkom brann madrassen fort. Cigaretten måste alltså först tända eld på bomullsmaterialet för att åstadkomma lågan. En del pysslande med bomullsmaterialet krävdes för att det skulle börja brinna. Tiden till antändning uppskattas till minst 15 minuter. Ett bra tag innan antändningen var rökutvecklingen omfattande.

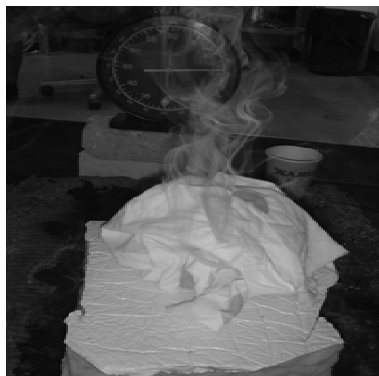
Figur B2.2, efter 15 minuter

Möjligheten för att det ska kunna börja brinna i sängen är alltså att cigaretten får ligga och pyra ett tag så att det bildas pyrolysgaser. Om patienten vänder sig i det läget ökar syretillförseln och lakanet antänds.

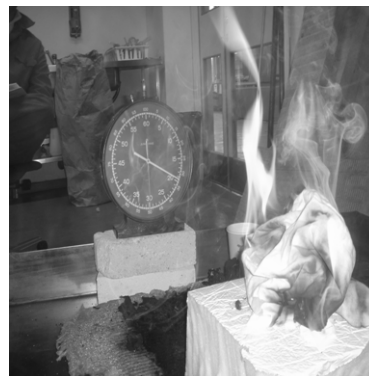
Figur B2.4, efter 19 minuter

Det tog 6½ minut att bränna ned madrassbiten.

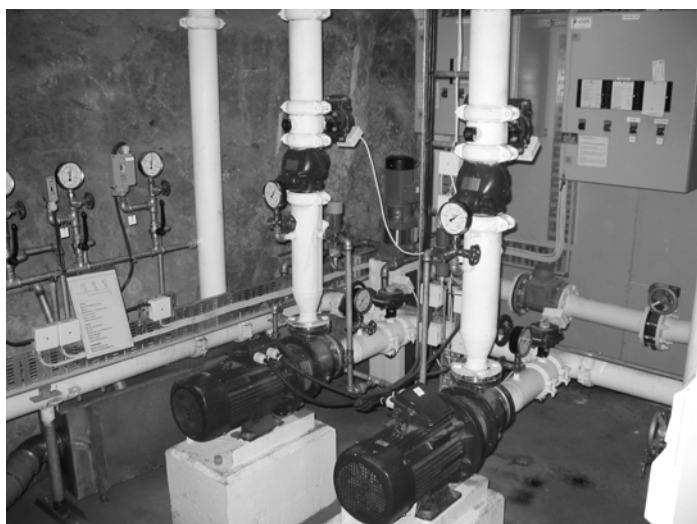
$\Delta T_{op}$  = Skillnaden mellan sprinklerbulbens aktiveringstemperatur och dess start temperatur

Sprinklercentralen är uppbyggd av tre system med tillhörande backventiler. Ett som servar Entréplanet i hus 23 och två som servar hus 19, 20 (se bilaga 13). Dessa två matas med två stycken tryckhöjningspumpar (figur B11:21).

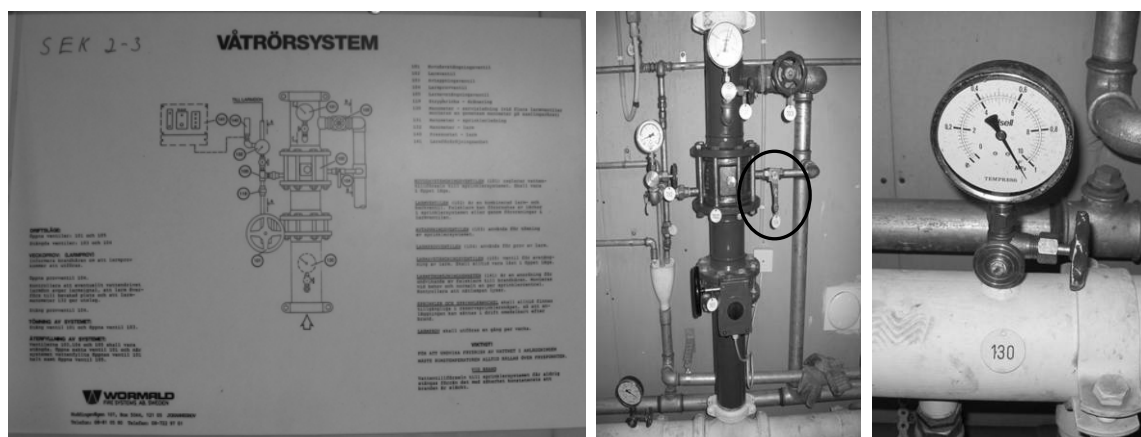
Figur B11:22

Enligt paragraf 6261-6264 skall dokumentation finnas om inkommande vatten. All dokumentation om inkommande vatten enligt paragraf 6261 till 6264 saknas. Detta är en mycket stor brist enligt ovanstående kapitel.

Kontroll av anläggningen görs med en uppstart en gång i veckan. Denna utförs genom öppnande av en ventil (se inringning figur B11:22, mitten) som sitter placerad efter backventilen vars flöde ungefär ska motsvara ett sprinklerhuvud (siffror saknas). Det som kollas är att tryckhöjningspumpar startar samt att alla ventiler och manometrar fungerar. Flöden mäts ej. Resultaten av dessa prov finns dokumenterade i sprinklercentralen. Dokumentation för hur detta prov ska gå till finns också uppsatt på väggen (figur B11:22, T v).

**T v**, Översikt över backventil och manometrar hus 19, 20.

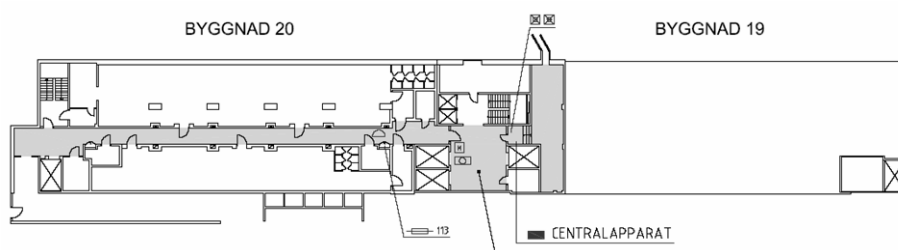
Centralutrustningen är placerad i ett rum på plan 0 i byggnad 19. Detta rum står i direkt anslutning till en kulvert. Delar av plan 0, däribland rummet för centralutrustningen, ingår i en och samma sektion enligt den princip som används på plan 6. I form av dokumentation vid centralapparaten finns ingenting. Detta delvis på grund av att det mesta finns vid brandförvarstablån varför det i samråd med brandförsvaret har beslutats att inte ha någon dokumentation vid centralapparaten.

*Figur B12:11* En serviceplan över plan 0 som visar centralutrustningens placering. Allt de gråa är en sektion i systemet.

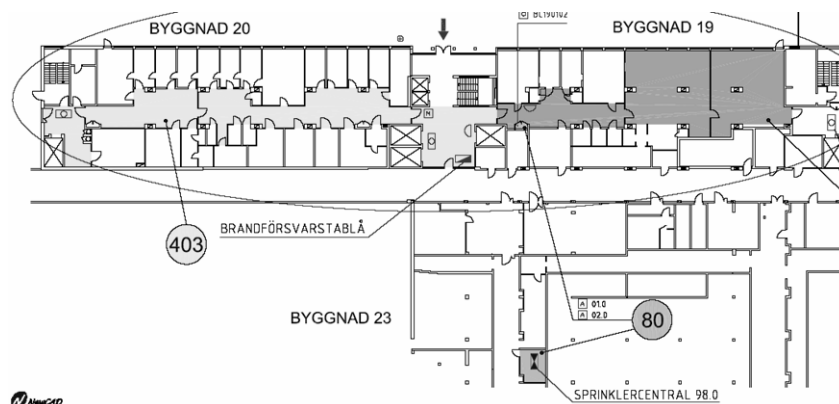
Figur B12:21 Brandförvarstablåns och sprinklercentralens placering på plan 1

Brandförvarstablån är, som redan nämnts i objektsbeskrivningen, av typen CS3000. Här förvaras den befintliga dokumentationen i ett skåp under brandförvarstablån. Den skylt som ska ge information om anläggningsskötare mm är inte utformad helt enligt föreskrift då en separat lapp med anläggningsskötare finns uppsatt med mobiltelefonnummer och ett journummer. Numret till räddningstjänsten går också att hitta i direkt anslutning till informationen om anläggningsskötare. Anläggningskoden hos larmcentralen och telefonnummer till larmcentralen är inte utmärkt på något tydligt vis, liksom telefonnummer till anläggarfirma och servicefirma som också är otydlig. Annars finns allt som ska finnas vid brandförvarstablån även om den dokumentation som borde finnas vid centralutrustningen bara i form av serviceritningar och skötselanvisningar går att återfinna i brandförvarstablån. Anläggarintyg och registreringshandlingar har inte påträffats.(3.5.2)

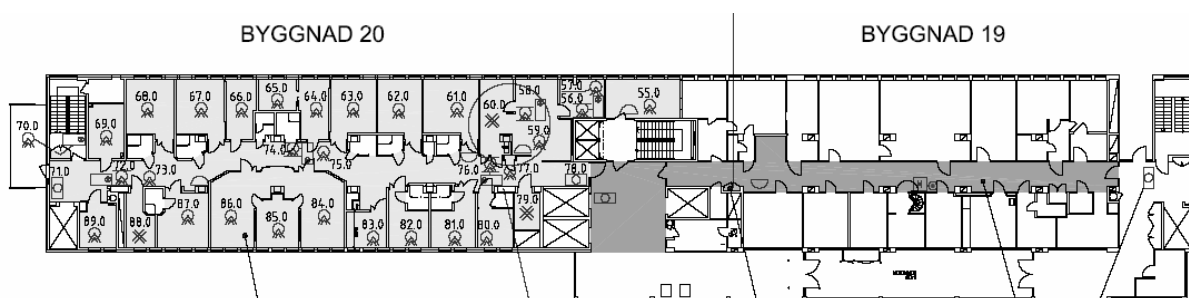
De renoverade och de inte ännu renoverade delarna av sjukhuset har som tidigare nämnts två olika system och täckningsgrad. Det moderna adresserbara systemet är heltäckande på de avdelningar som övervakas av detta medan det äldre är betydligt mer sparsamt utformat. Våningsplan 6 i byggnad 20 är utfört i den äldre modellen. Övervakningen består av tre joniserande deckare i korridoren, samtliga nedanför undertaket, och en i patientdagrummet. Denna yta tillsammans med motsvarande utrymmen i byggnad 19 utgör en sektion i brandlarmsystemet.

Figur B12:51 Våningsplan 5 är ett exempel på både det nya och det gamla systemet där byggnad 20 övervakas av det nya

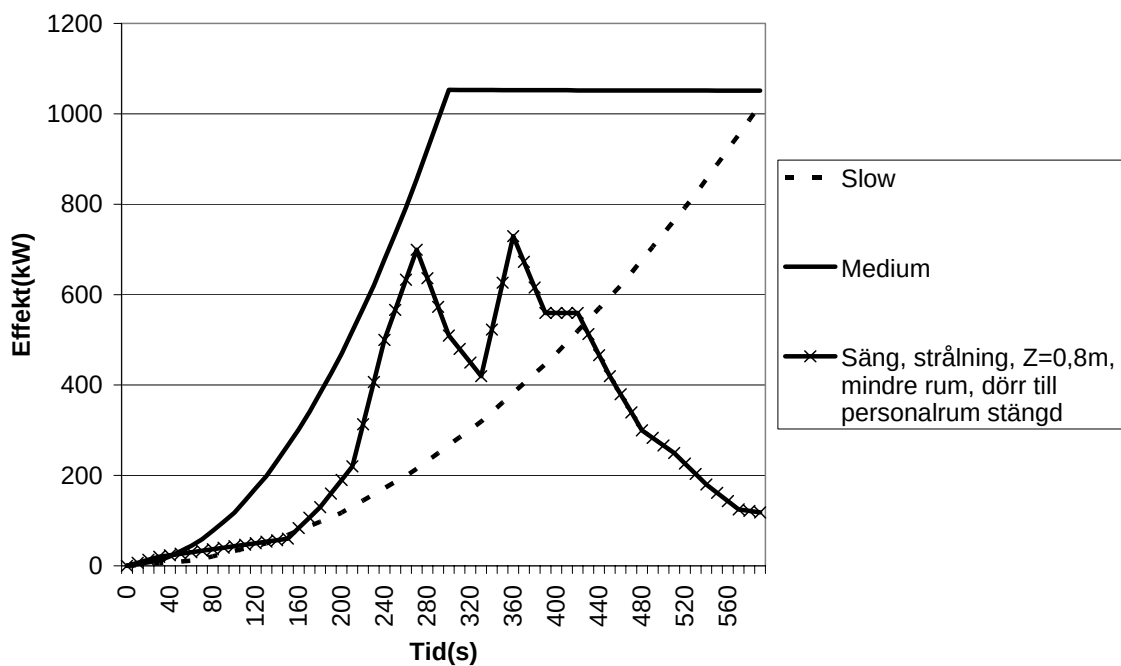
Figur B18:1 Effekttutveckling i känslighetsanalys av brand i patientrum.

Sammanfattningsvis kan konstateras att de parametrar som har störst inverkan på de kritiska förhållandena är brandens tillväxthastighet och brandens placering i höjddled i simuleringarna (se figur B18:1).

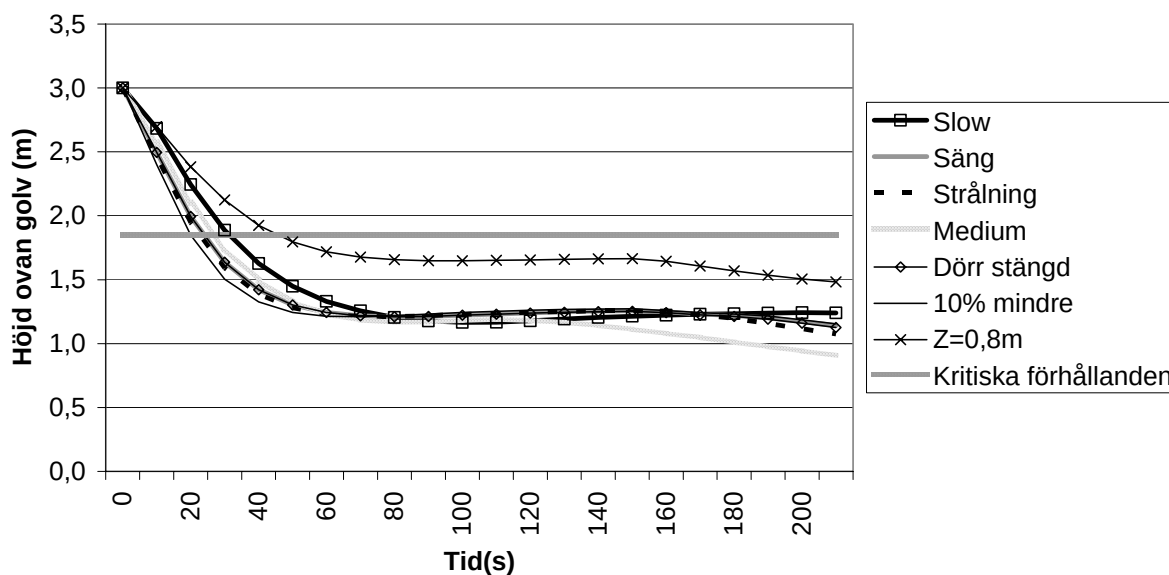
Figur B18:2 Brandgaslagrets höjd i patientrummet som funktion av tiden för de olika variationerna i känslighetsanalysen.

Sammanfattningsvis kan konstateras att de parametrar som har störst inverkan på de kritiska förhållandena är brandens tillväxthastighet och brandens placering i höjddled i simuleringarna (se figur B18:2)

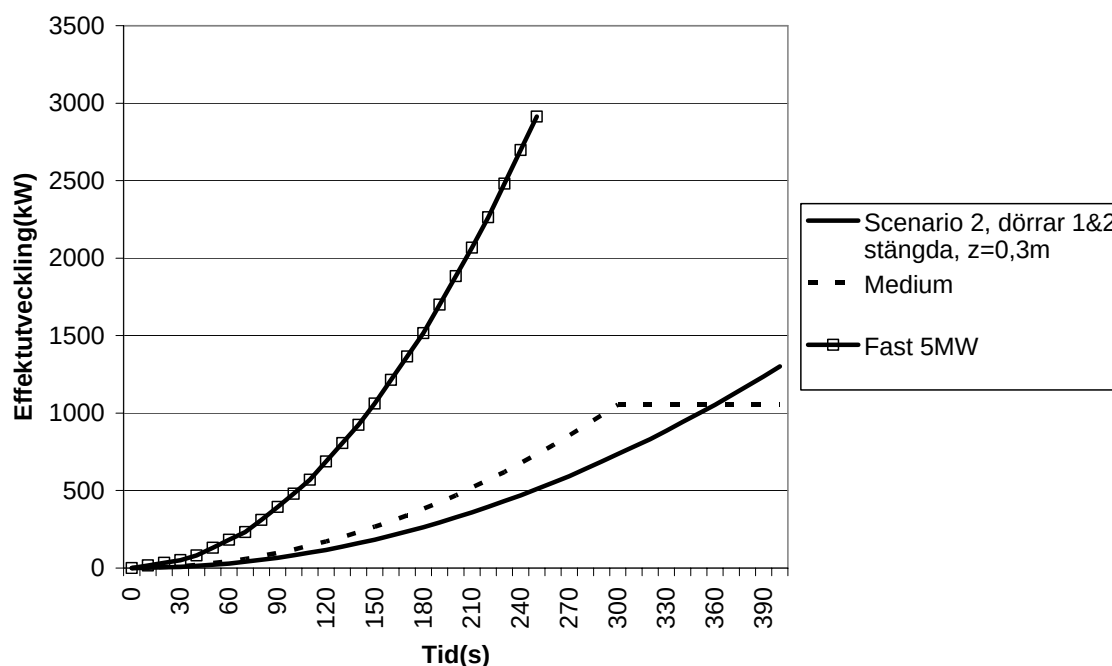
Figur B18:4 En jämförelse mellan olika effektutvecklingskurvor i scenario 2

Scenario två har varierats med två brandtillväxtkurvor med olika maxeffekt och tillväxthastighet (se figur B18:3). Den snabbare tillväxthastigheten är satt till en fastkurva. Detta mycket snabba brandtillväxtförlopp har valts för att kontrollera giltigheten för ett stort antal möjliga bränder. Ett fast förlopp är en överskattning av de allra flesta brandförlopp som kan tänkas inträffa i personalrummet.

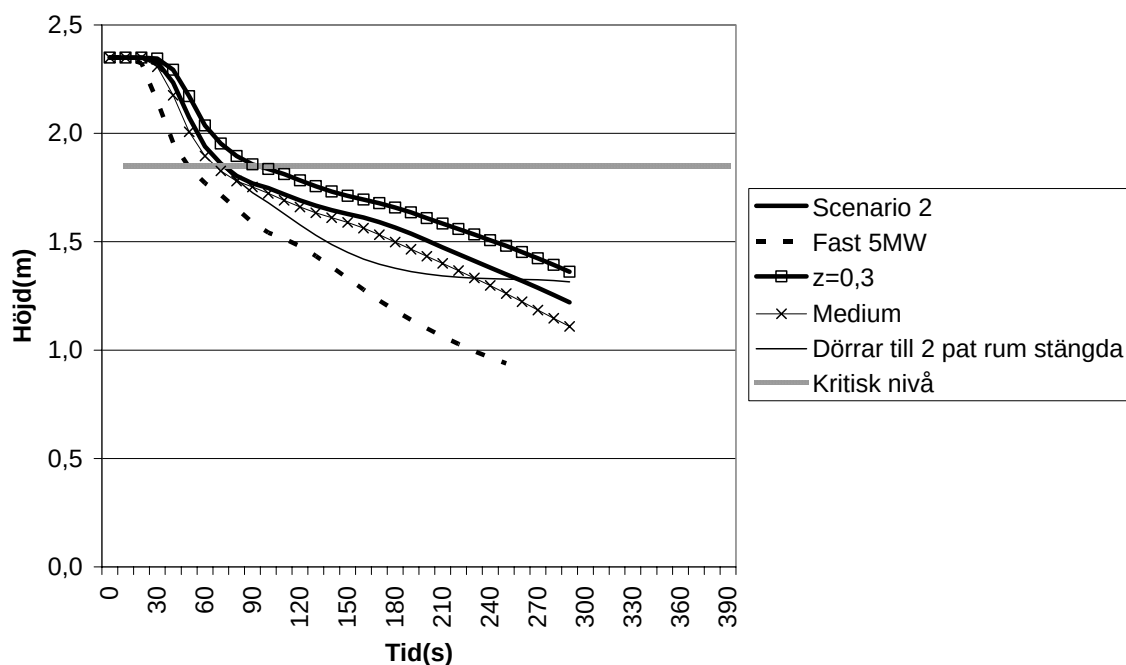
Figur B18:5 Brandgaslagrets höjd i korridoren precis utanför personalrummet vid de olika variationerna i indata.

En ändring i brandens höjd över golvet är tillsammans med brandtillväxten de parametrar som påverkar dessa utdata mest.
