**KORROSION OCH KALKURLAKNING VID  
SPRICKOR I BETONGKONSTRUKTIONER**

**CORROSION OF STEEL AND LEACHING OF LIME  
NEAR CRACKS IN CONCRETE STRUCTURES**

**ULF A. HALVORSEN**

**BULLETIN 1**

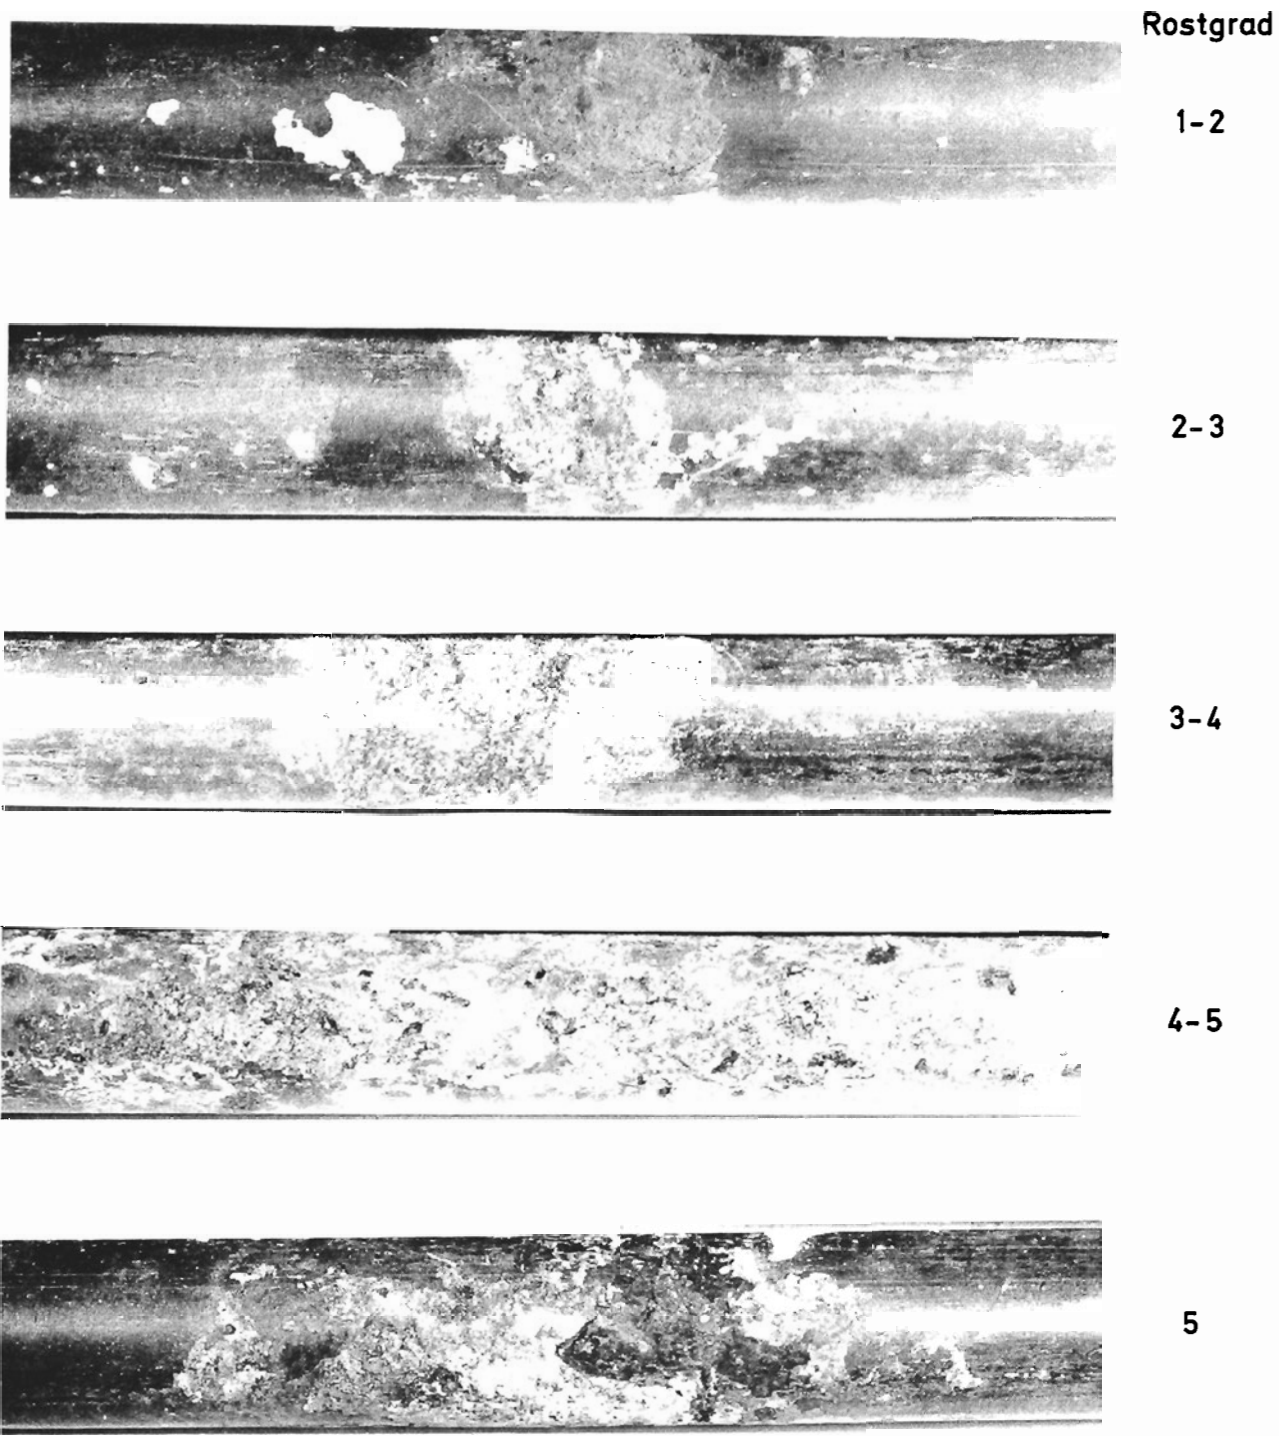
Fig 22. Exempel på olika rostskador enligt värderingsskalan 1-5.

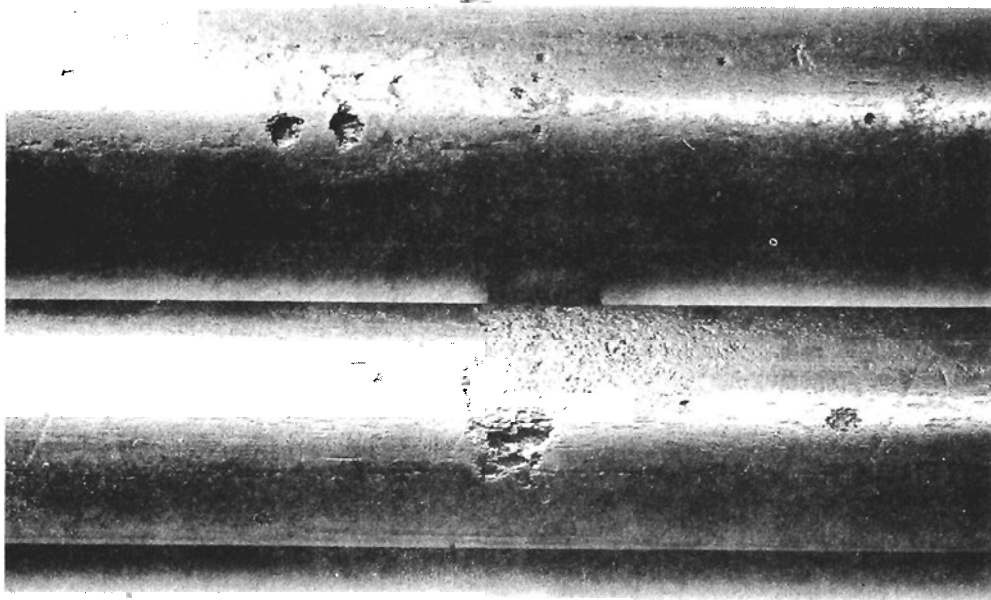
Fig 23. Frätgropar (Pitting) i rör från serie D med 2%  $\text{CaCl}_2$ .  
Det övre röret är från balk D11, utan spricka. Angreppen  
har här börjat vid porer i betongen mot rörytan.

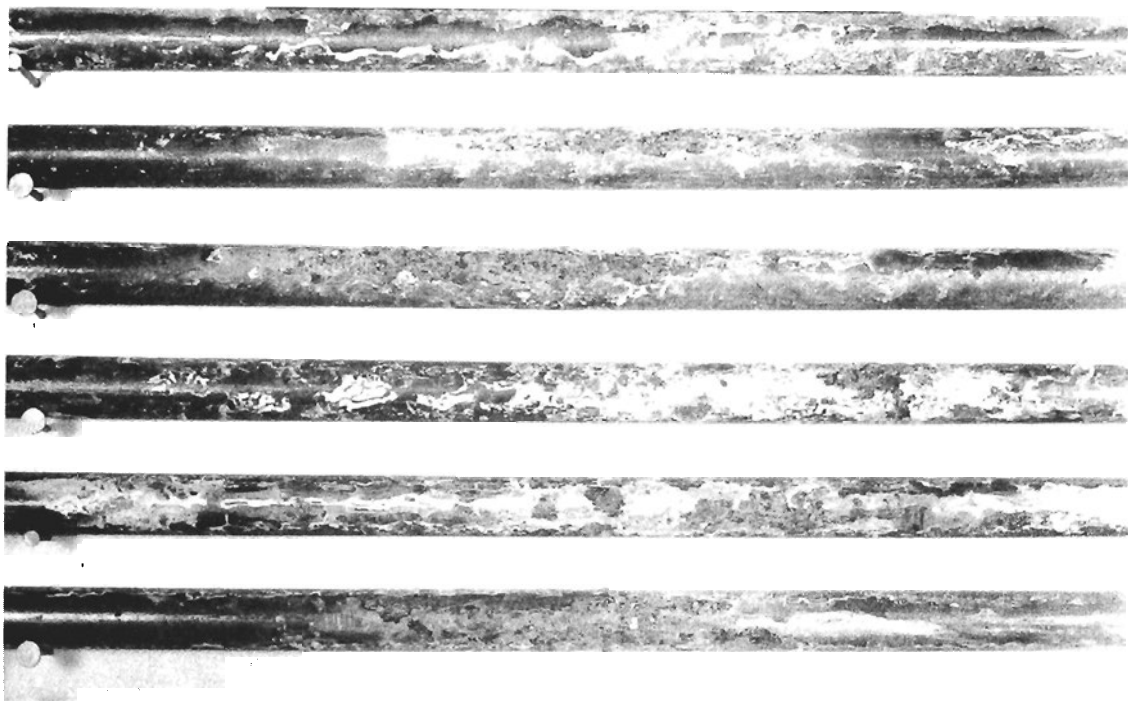
Fig 24. Korrosion längs rörens undersida i serie G.

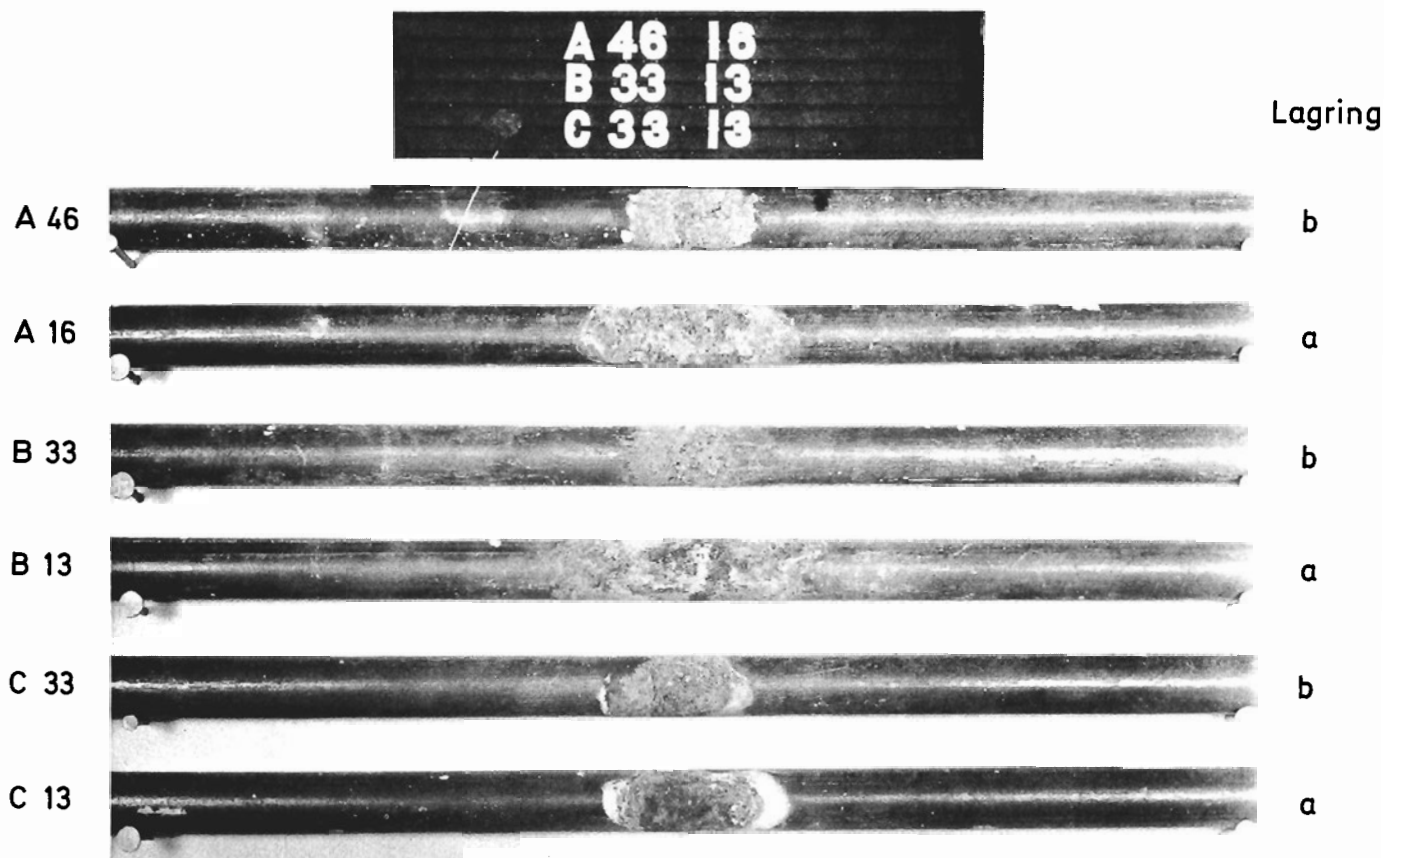
Fig 27. Exempel på ytkorrosion vid 1,5 mm:s sprickvidd.

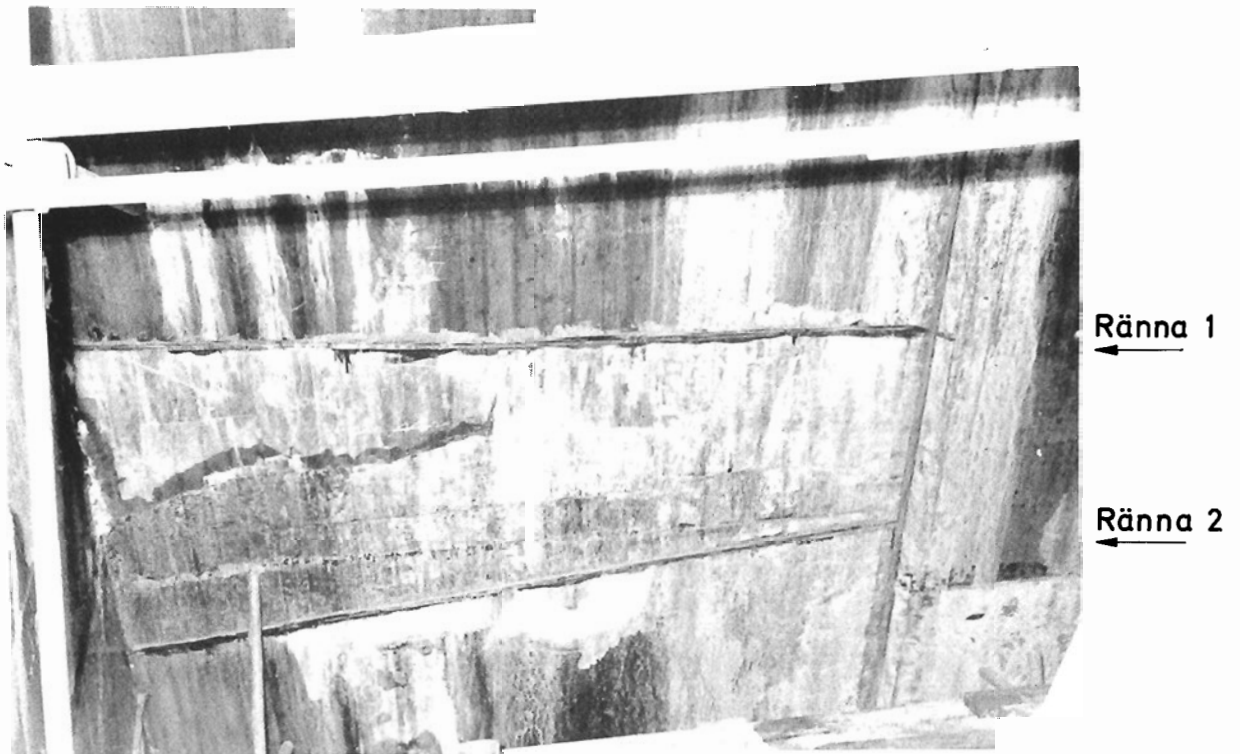
Under vintern 1962 påbörjade Krångede AB observation av läckning och kalkurlakning vid några typiska sprickor vid bolagets damm i Storfinnforsen. Läckningsmätningarna sker genom att läckvattnet samlas upp i rännor som klistrats på dammfronten under de sprickor man önskar undersöka. Observationsställena består av ränna 1 och ränna 2 på monolit 47, se fig 49, och ränna 3 på monolit 43, se fig 50. Ränna 1 är den övre rännan i fig 49 och är en avledningsränna, som leder bort eventuellt vatten från sprickorna över den spricka man önskar undersöka. Den undre rännan, ränna 2, samlar således upp vattnet enbart från en spricka. Vid ränna 3 på monolit 43 har man ej monterat en motsvarande avledningsränna, och observationerna från ränna 2 är således de som ger de bästa informationerna betr läckningen genom en enda spricka.

Fig 49. Storfinnforsdammen. Rännor för uppsamling av läckvatten vid monolit 47 i det inbyggda utrymmet.

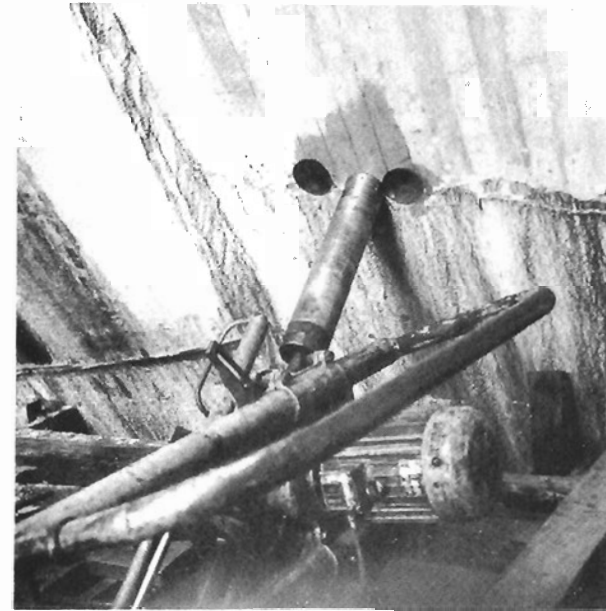
**Fig 52. Storfinnforsdammen. Utborrning av provkärnor från spricka vid dammens nedströmssida.**

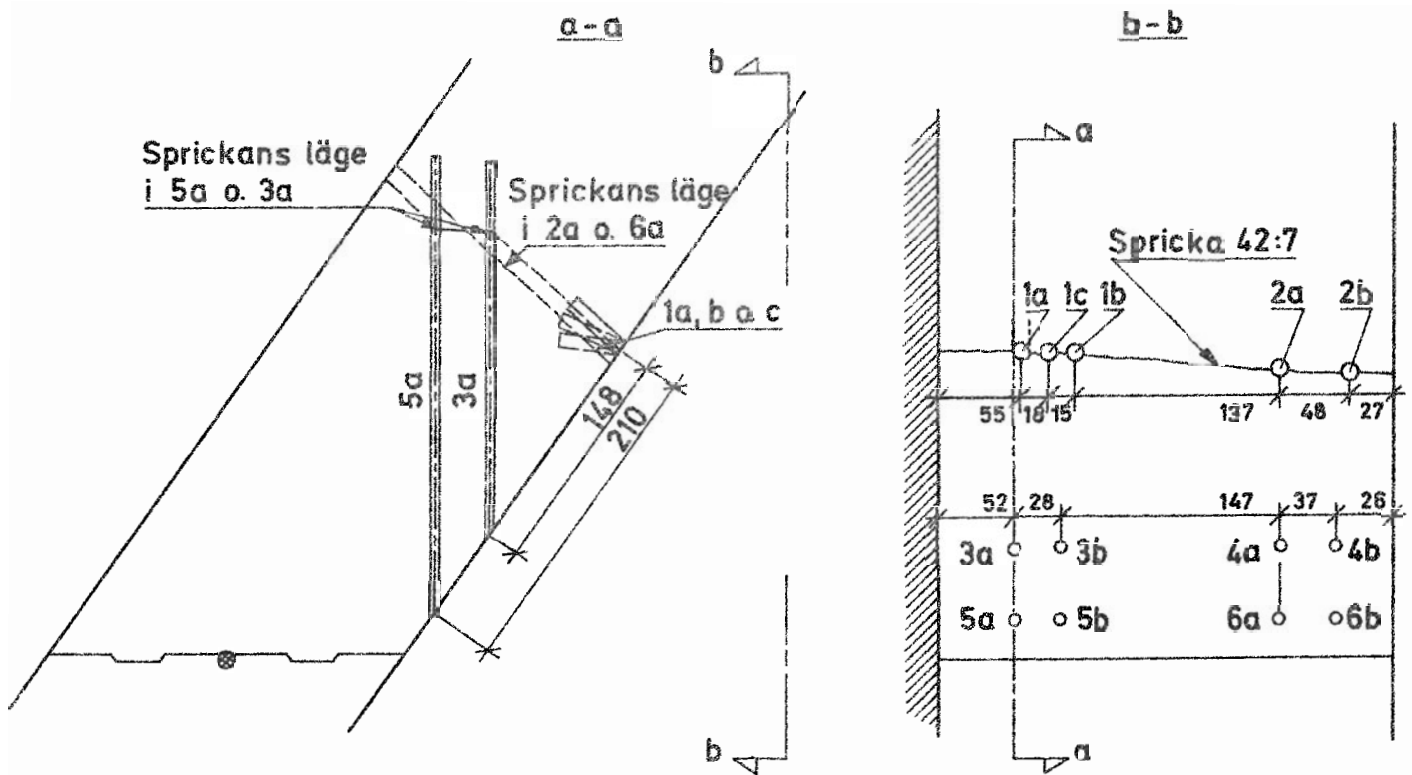
Läckningsmätningarna och vattenanalyserna vid Storfinnforsdammen indikerade att omfattande betongförstörelse kunde ha skett i betongen intill sprickorna. Man borrade därför ut provkärnor som passerade sprickorna i olika lägen i dammen för att studera, på vilket sätt urlakningen fortplantade sig in i betongen från sprickväggarna. Kärnbörningen utfördes sommaren 1963, och totalt utborrades 7 kärnor med diam 13,2 cm och 13 kärnor med diam 4,2 cm, motsvarande 4,3 bormeter av de största kärnorna och 30 bormeter av den mindre typen. Som lämpliga provtagningsställen utvaldes dels en spricka i monolit 42 (spricka 42:7), som i fråga om läckning och kalkutfällning bedömdes vara jämförbar med de sprickor som användes för läckningsmätningarna, dels en gjutfog i monolit 7. De utvalda provställena bedömdes vara representativa för kalkurlakningsförekomsten som den yttrar sig vid ett flertal av de läckande sprickorna och fogarna i dammen. Vid borrningen fördes den stora borrhönan parallellt med sprickan/fogen så att denna låg c:a mitt i provkärnan, se fig 52. De små kärnorna borrades vertikalt, så att de korsade sprickorna i olika lägen i frontplattan, se fig 53. Borrhålens placering och riktning har inritats på fig 54 a och b.

Borrhålens placering och riktning visas i fig 54 och 55. Kärnorna passerade sprickorna och fogarna i olika lägen som framgår av figurerna. Kärnorna besiktigades i första hand okulärt, varvid det konstaterades, att för kärnorna från Storfinnforsdammen var betongen in mot sprickorna uppluckrad och lös endast i ytan in till ett djup av max 2-3 mm. I övrigt kunde ingen förstöring av betongen ses vid den rent okulära besiktningen. Urlakningen vid de aktuella sprickorna hade pågått c:a 11 år.

Fig 54a. Storfinnforsdammen. Borrhålens placering. Monolit 42.  
Skala 1:50

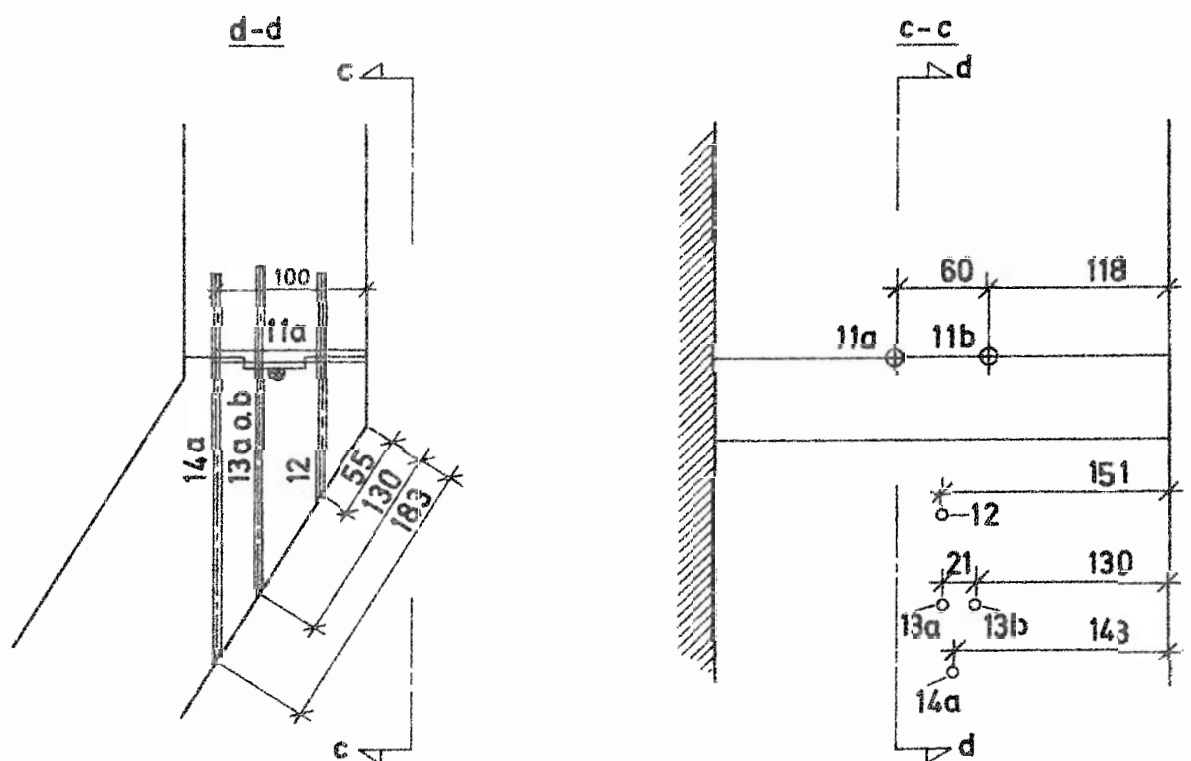
Som en kontroll på mätningarna utfördes även ett antal mätningar i laboratoriet på provkroppar, som utsågs ur två av de utborrade provkärnorna. Den ena av kärnorna (nr 13 b, se fig 54 b) passerar den läckande gjutfogen i monolit 7, och den andra kärnan (nr 15) har borrats in i monolit 8 vid dilatationsfogen mot monolit 7. Resultaten av mätningarna har sammanställts i bilaga 13 och 14. De uppmätta ljudhastigheterna vid fältmätningarna och vid laboratoriemätningarna ligger i samma nivå, mellan 4,3 km/sek och 5,9 km/sek med de flesta värdena i området 4,6 - 5,0 km/sek. Två mätvärden var extremt låga, 2,3-2,5 km/sek, men avläsningarna var mycket osäkra vid dessa två mätningar, varför de ej kan tilläggas någon vikt. Mätningarna indikerar att betongen är av god till mycket god kvalitet, men det ringa antalet observationer ger inget underlag för ytterligare uppdelning av den undersökta betongen i olika kvalitetsområden. De utförda mätningarna är mycket begränsade och kan karakteriseras som ett rent orienterande försök. Metodens användbarhet för undersökningar av den avsedda typen har ej kunnat klarläggas. För detta fordras det ett avsevärt större antal mätningar kombinerade med provtagning för kalibrering av mätningarna, vilket ej var möjligt under de utförda fältarbetena. En möjlig nytta av provningsresultaten har man i samband med upprepning av mätningarna efter t ex 5 å 10 år.

Fig 54b. Storfinnforsdammen. Borrhålens placering. Monolit 7.  
Skala 1:50

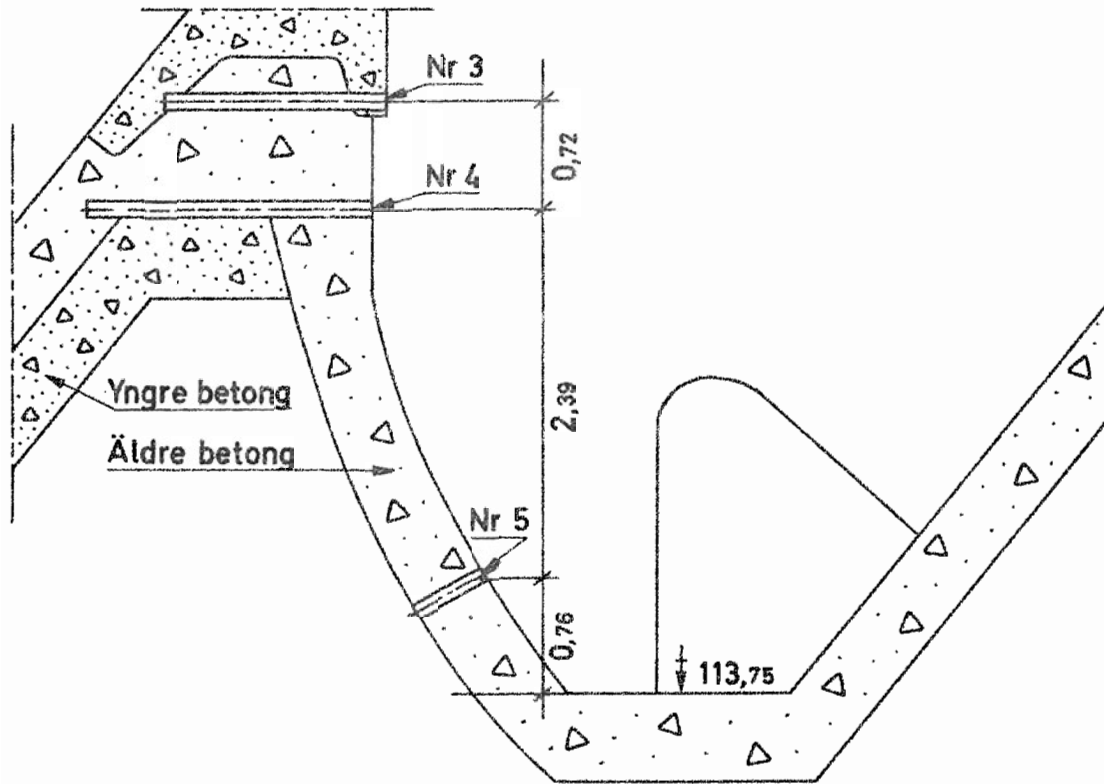
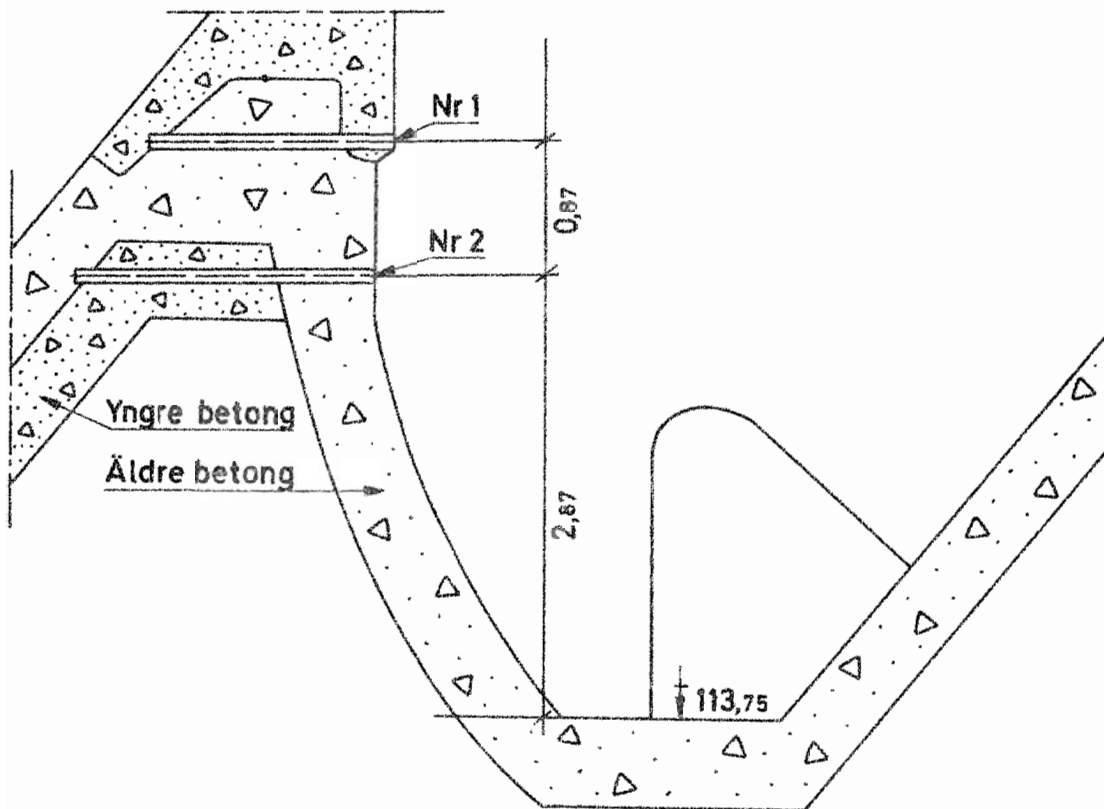
betongen. Borrningarna utfördes våren 1965. Borrhålens placering framgår av fig 55 a och b. Kärnorna 1-4 passerar både den äldre och den yngre betongen (från 1928 resp 1948) och innehåller även prov från fogarna mellan gammal och ny betong. Den läckning som sker genom otäta områden och sprickor i den gamla delen av betongdammarna, leds enligt inspektionerna till en stor del längs med fogen mellan dessa två gjutningsdelar. Kärnorna kan således i första hand ge information om de ungefärliga kvalitetsnivåerna på betongen från de två etapperna samt i vilken omfattning skador genom urlakning har skett i fogarna. Kärna 5 anses ge ett referensprov på ostörd betong från den första utbyggnadsetappen.

Fig 55a. Krångfors. Borrhålens placering vid sektorsutskoven.

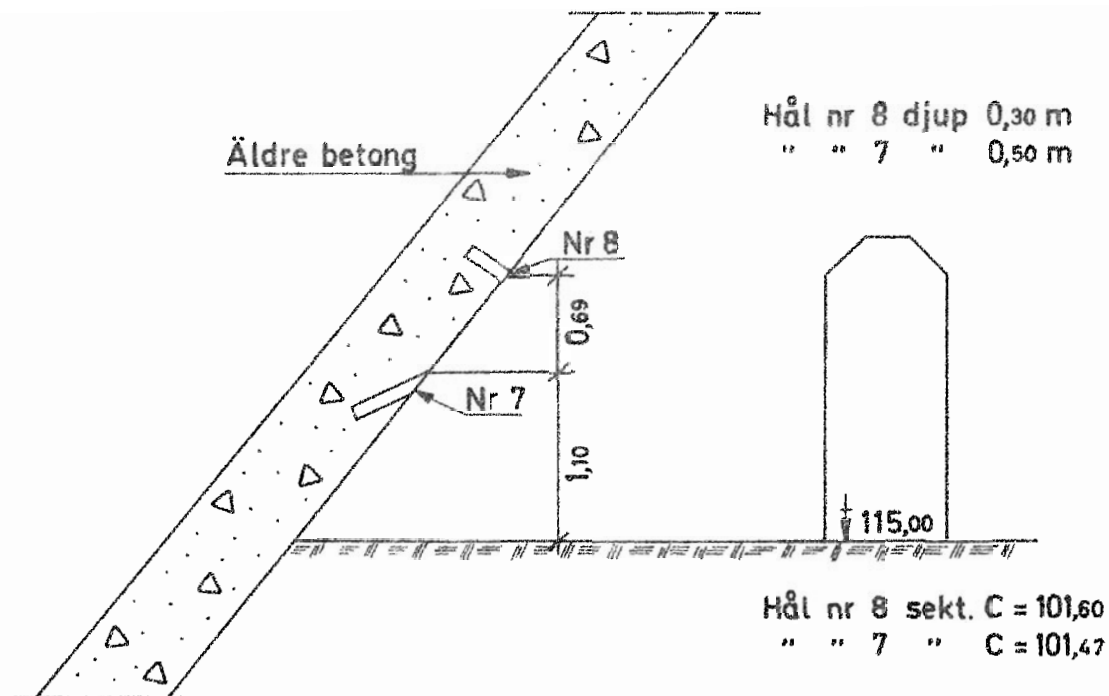
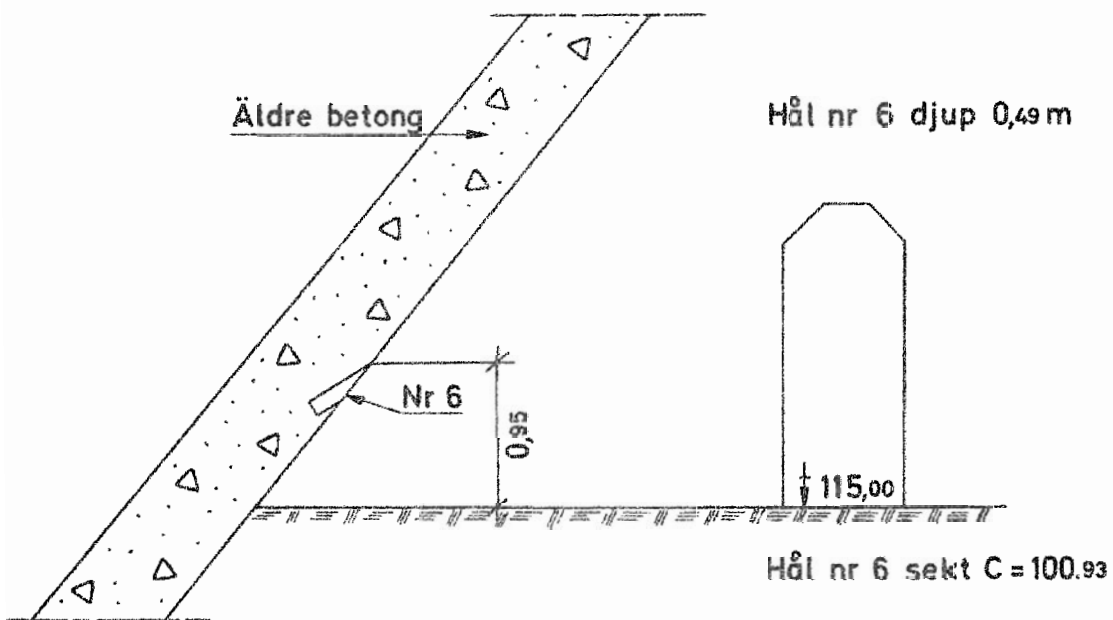
Kärnorna 6 - 8 är prov som är utborrade vid sprickor i frontplattan till en anslutningsdamm, som uppfördes år 1928. Vid denna konstruktionsdel har man omfattande sprickbildning och kalkutfällningar, se fig 56.

Fig 55b. Krångfors. Borrhålens placering i frontplattan i höger anslutningsdamm.

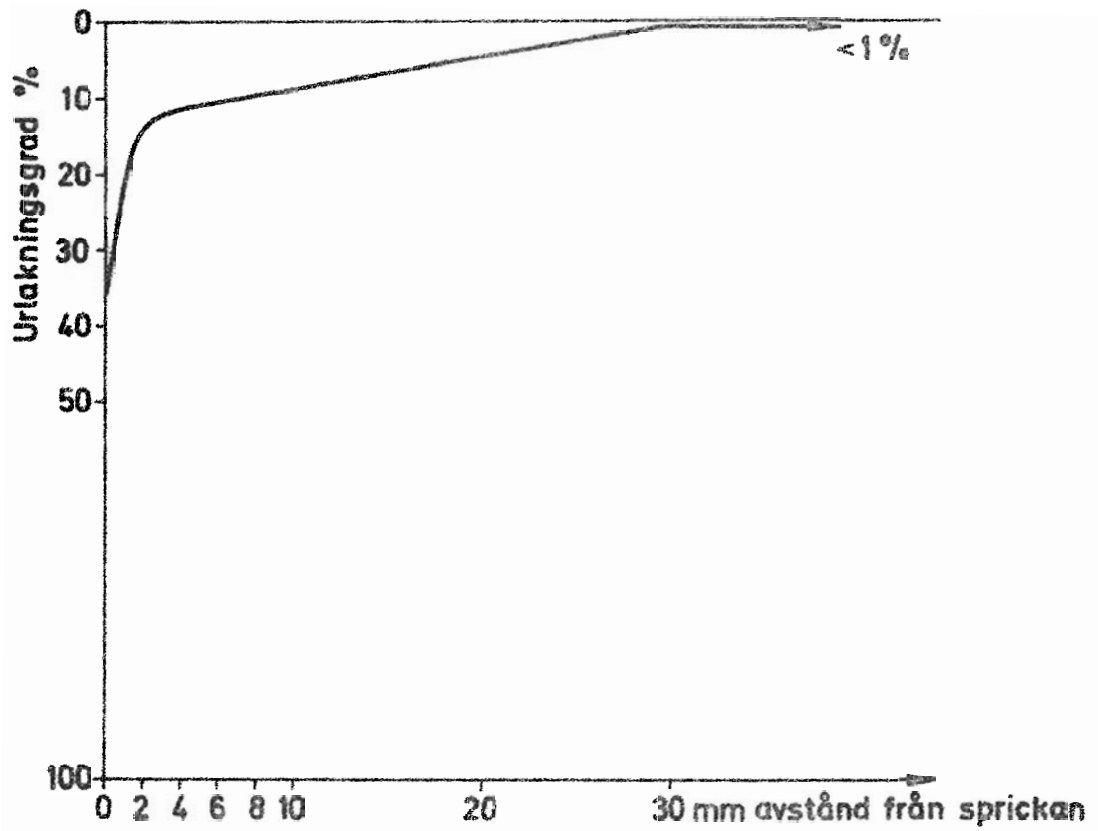
Fig 58. Urlakningsgrad vid den undersökta sprickan. 100 % motsvarar total urlakning av cementets ursprungliga halt CaO.

Urlakningsgradens variation med avståndet från sprickan har skisserats i fig 58, och i tabell 18 anges en ungefärlig medelurlakningsgrad i olika skikt in mot sprickan.

Huvudresultaten från dessa undersökningar är att betongen i ytskiktet  
mot sprickan är i det närmaste totalt urlakad på fri kalciumhydroxid  
in till 2 å 3 mm djup. Därefter stiger halten kalciumhydroxid i po-  
rerna mycket raskt, och när avståndet från sprickan överstiger c:a  
15 mm karakteriseras betongen som opåverkad av urlakningen. I fig 60  
återges från rapporten ett generaliserat diagram för  $\text{Ca}(\text{OH})_2$ -innehållets  
variation med avståndet från sprickan. Förekomsten av de i figuren  
antydna zonerna B och C är svårförklarlig, och det kan här endast an-  
ges, att de utförda tunnslipsanalyserna antyder, att det kan bildas  
en ackumuleringszon med hög halt  $\text{Ca}(\text{OH})_2$  in mot det totalt urlakade  
området. I övrigt överensstämmer resultaten från dessa analyser  
mycket bra med resultaten från de kemiska analyserna, och de båda över-  
ensstämmer med resultaten av den okulära besiktningen av kärnorna.

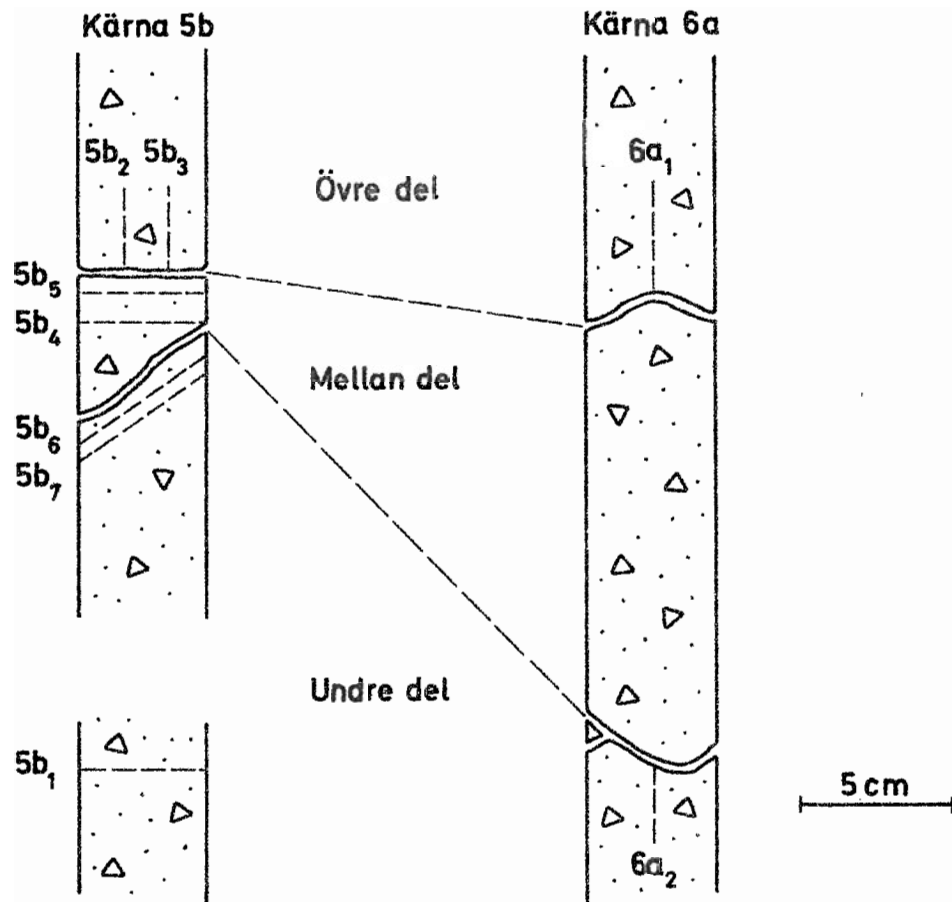
Fig 59. Lokalisering av tunnslip för mikroskopisk analys. (Larsen/85)

lyserats 9 tunnslip. Tunnslipsprovernas lokalisering i kärnorna har inri-  
tats i fig 59 (efter Larsen/85), och proverna har arrangerats så att  
man skulle få god information om variationen av halten  $\text{Ca}(\text{OH})_2$  på  
olika avstånd från sprickorna. Tunnslipsproverna omfattar således be-  
tong på ett avstånd av upp till 50 cm från sprickan, dock med de fles-  
ta mätningarna från området 0 - 1 cm från sprickan. Utförandet av mät-  
ningarna och resultaten har rapporterats av Larsen/85.

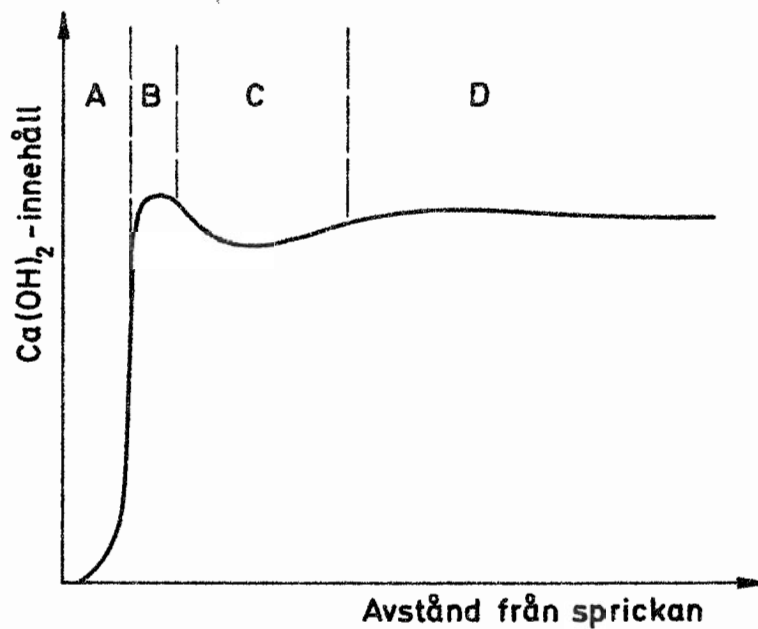
Fig 60. Generaliserat diagram över Ca(OH)<sub>2</sub>-innehållet på olika avstånd från sprickan.

Zon A ~ 2-3 mm
