**KORROSION OCH KALKURLAKNING VID
SPRICKOR I BETONGKONSTRUKTIONER**

**CORROSION OF STEEL AND LEACHING OF LIME
NEAR CRACKS IN CONCRETE STRUCTURES**

ULF A. HALVORSEN

BULLETIN 1

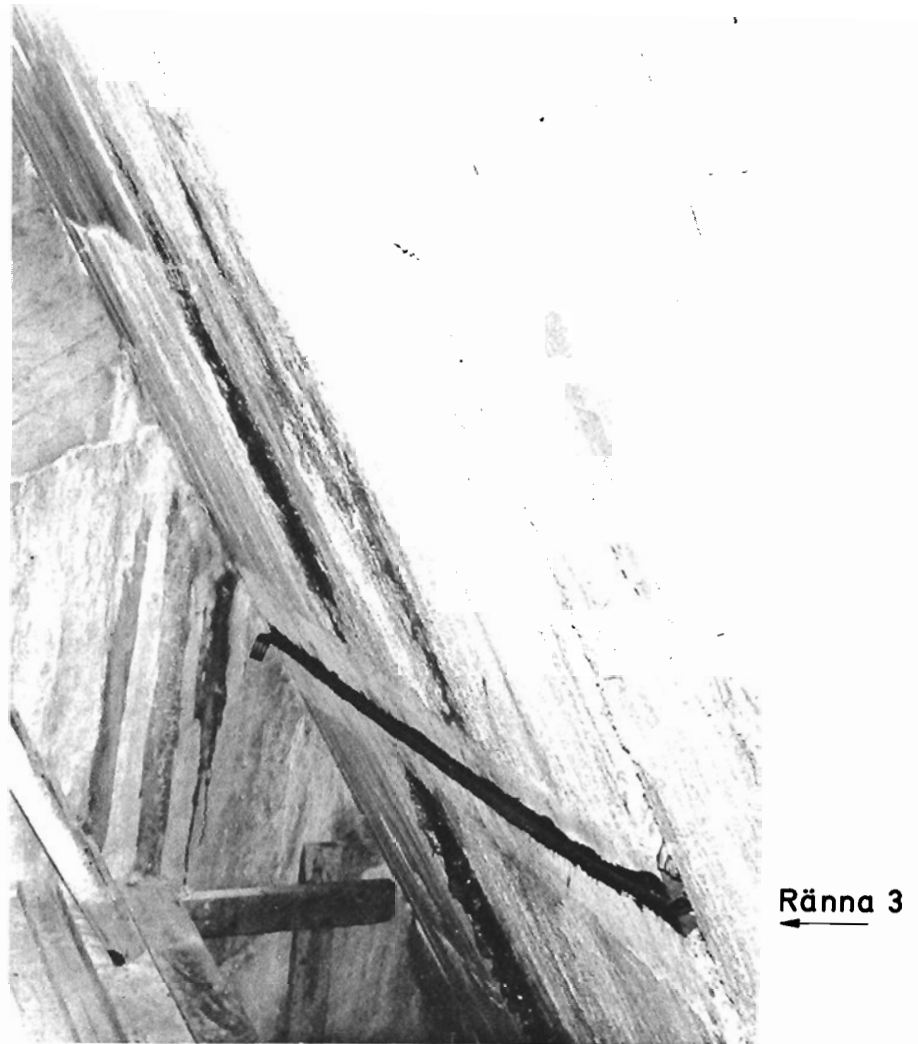
Fig 50. Storfinnforsdammen. Uppsamlingsränna 3, vid monolit 43.

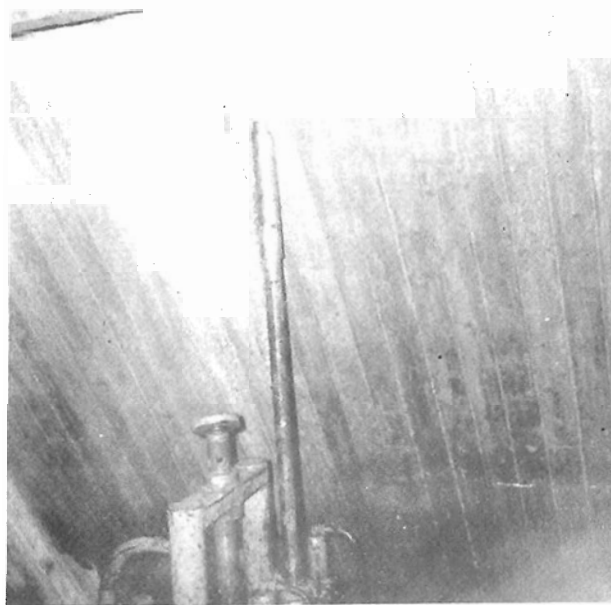
Fig 53. Storfinnforsdammen. Vertikal utborrning av provkärnor.
