## **DAMMEN VID LILLA EDET**

**Bestämning av hållfasthet, vatten-  
mättnadsgrad och urlakning**

**EU-projekt: Contecvet – WP4.1**

Manouchehr Hassanzadeh

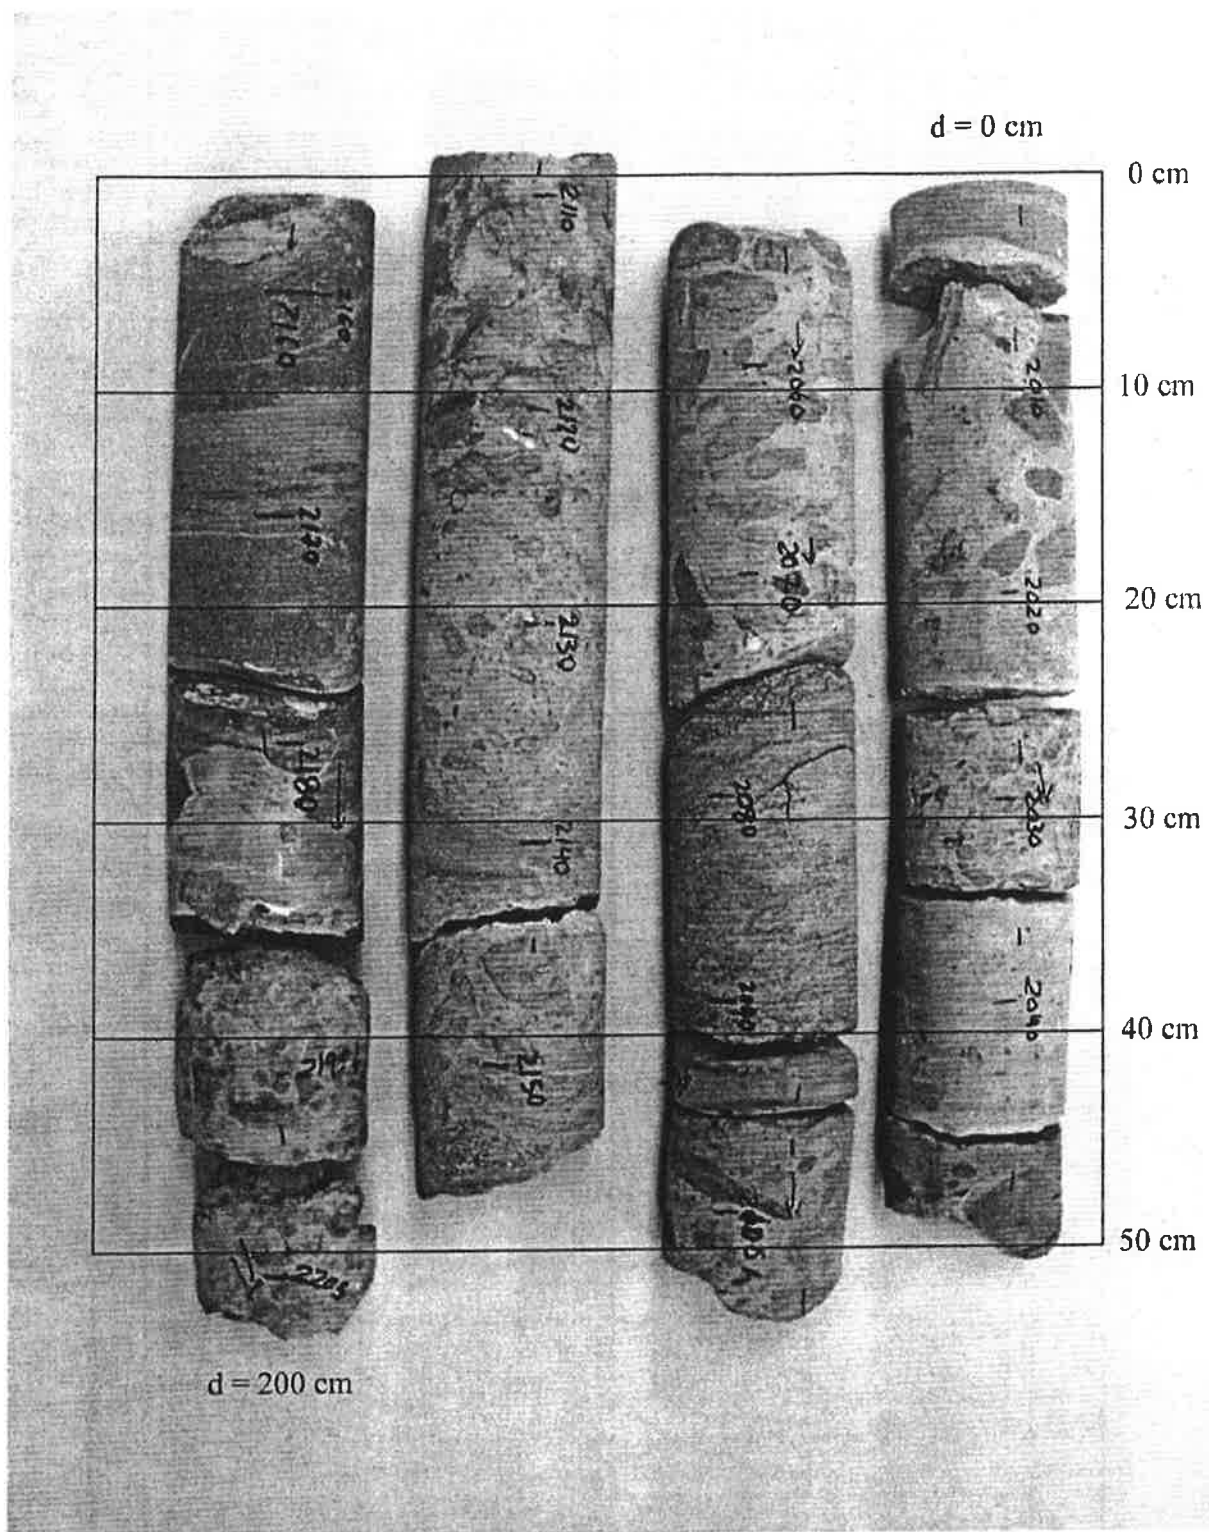
Figur B4 Borrkärnor från hål 2.

- 2) Borrkärnor från borrhål 1 och 2 uppvisar större benägenhet att sönderdelas i mindre segment än borrkärnor från borrhål 3 och 4, vilket kan vara ett tecken på förekomst av sprickor och svaghetszoner som underlättar vattentransport.
- 3) Som framgick ovan tog det längre tid att borra hål 1 och 2 vilket medförde att borrkärnor från dessa hål hade kontakt med vatten under en längre tid jämfört med borrkärnor från hål 3 och 4.
- 4) Borrkärnor från hål 3 och 4 var utsatta för värme under längre tid jämfört med de övriga, se avsnitt 4.3.
