Byggnadsmaterialforskning vid LTH : Del 3. Praktikfall

Bergström, Sven Gabriel

Published in:
Cement & Betong

1972

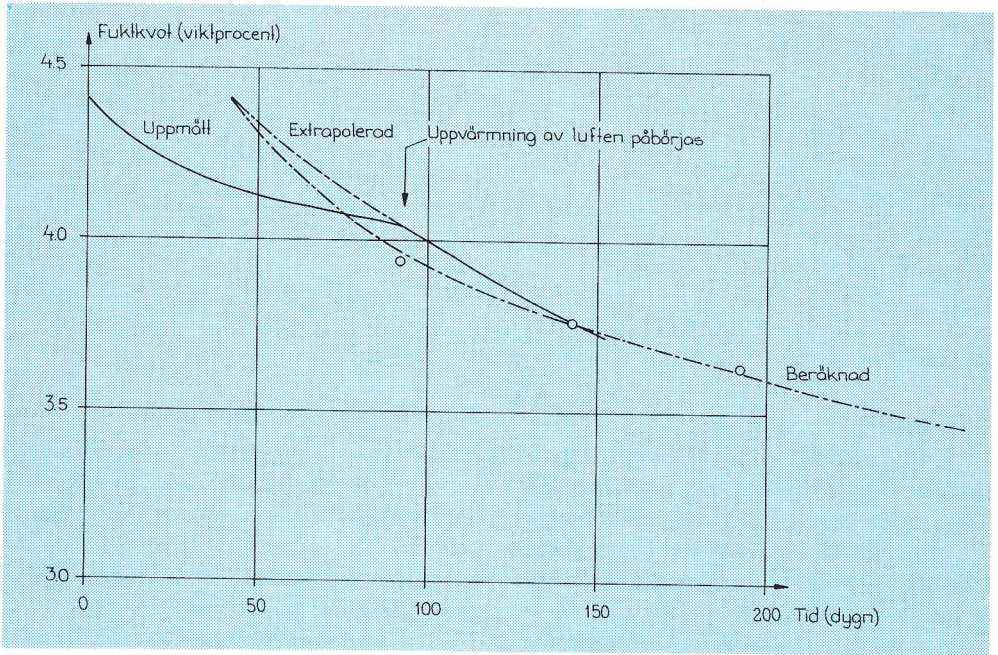
Fig. 1. Uppmätt och beräknad fuktkvot hos betongen på byggnadsplatsen.

av torktiden. Detta förklarar knickpunkten i den uppmätta kurvan i fig. 1.

Vi har försökt att beräkna förloppet med en teori som angivits av Pihlajavaara [5]. I beräkningen ingår endast en materialkonstant, typ diffusionskonstant, som bestämts genom anpassning av uppmätt och beräknad kurva i laboratorieförsök med konstant klimat. Resultatet av denna anpassning visas i fig. 2. Maximal avvikelse mellan uppmätt och beräknad kurva är ca 0,1 procentenheter i den genomsnittliga fuktkvoten. En anpassning av beräkningsmetoden till fallet med ändrat klimat ger beräknad kurva enligt fig. 1. Överensstämmelsen mellan teori och försök är som synes tämligen god.

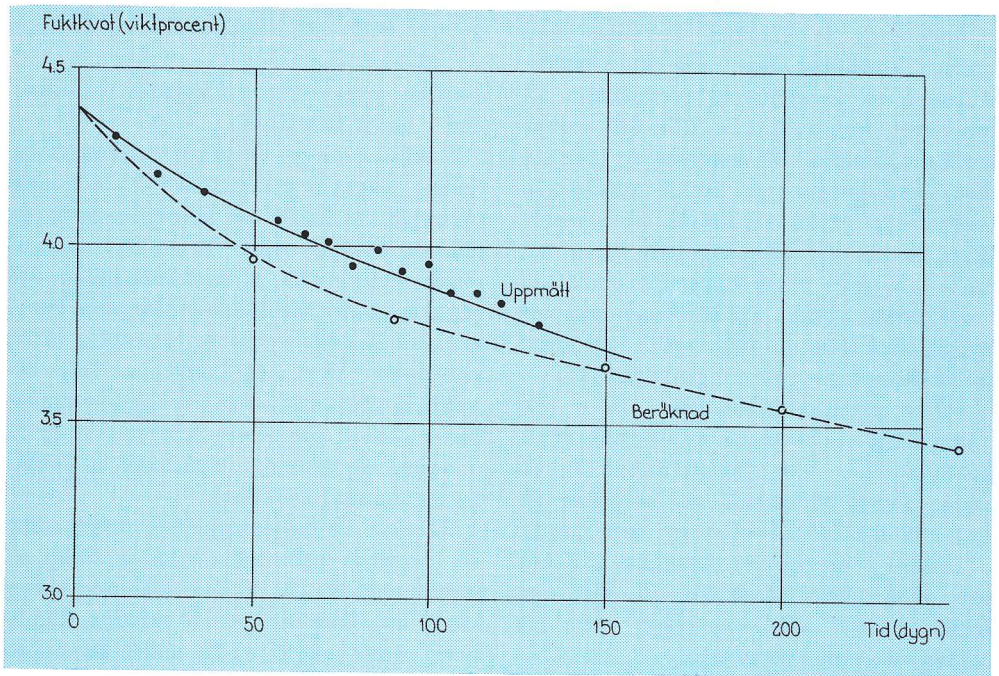
Fig. 2. Uppmätt och beräknad fuktkvot hos betongen i laboratorieklimat med 46 % rf.

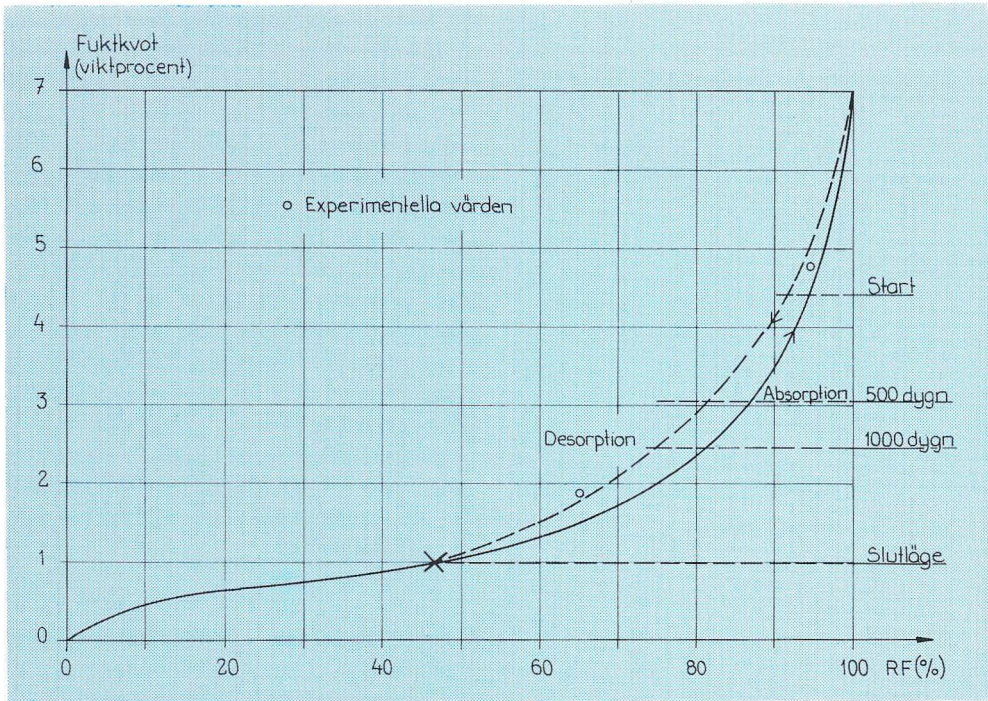
Fig. 3. Isotermer för överbetongen. De tidpunkter då olika fuktnivåer beräknats vara uppnådda har markerats.

ter, t.ex. genom beläggning med plastmatta, så uppstår i hela konstruktionen ett fukttillstånd, som lämpligen kan karakteriseras med den instängda luftens relativa fuktighet. Detta (beräknade) fukttillstånd har för olika uttorkningstider angivits på den för ifrågasvarande betong gällande jämviktsfuktkurvan (isotermen) i fig. 3. Som synes tar det mycket lång tid innan ett betonggolv torkat till lägre jämviktsnivåer än ca 90 %. För att påskynda uttorkningen kan man under ett begynnelsekedje arbeta med mycket torr luft i omgivningen (fig. 4) varvid man emellertid noga måste bevaka risken för krypsprickor i olika byggnadsdelar. Alternativt måste man vid mattläggningen arbeta med lim och spackelmassor som tål mycket fuktig, alkalisk miljö.

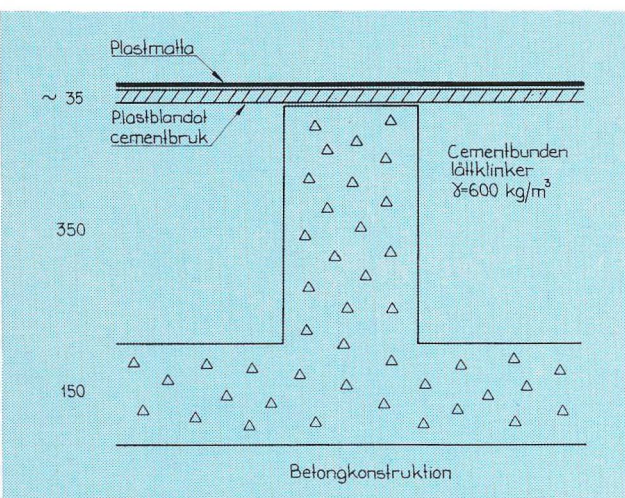
g. 5. Konstruktion med cementbunden lättklinker. Mått i mm.

Projektledare: Civilingenjör Lennart Ahlgren
Konstruktionen framgår av fig. 5. Betongens kvalitet var K 300 P och den cementbundna lättklinkerns huvudsammansättning i volymandelar var

förts under antagande att luften i den cementbundna lättklinkern är mättad med vattenånga. Beräkningen gav vid handen att fuktkvoten under en tidsperiod av 10 månader endast skulle sänkas med 1,4 procentenheter. Detta resultat bekräftades av mätningar. Resultatet innebär att golvet inte kunde beläggas med plastmatta ännu efter 10 månader, varför överytan måste fuktspärras.

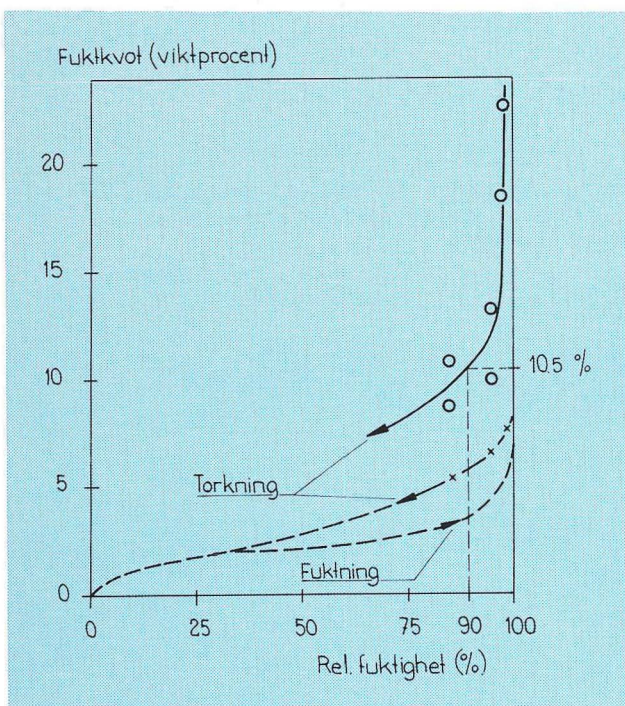
g. 6. Isothermer för cementbruk (streckad kurva) b cementbunden lättklinker (heldragen kurva) ligt fig. 5.

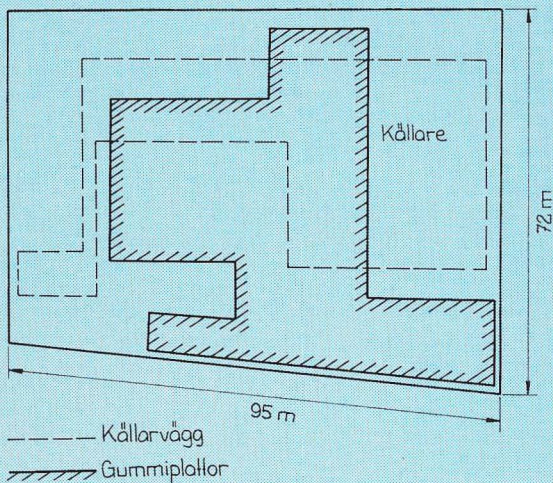
Fig. 9. Bottenplan och källarplan i fallet "kondensation under tätt övergolv".

Konstruktionen förekommer i bottenplanet
av en byggnad. Bottenplan och källarplan
visas i fig. 9. En del av bottenplanet ut-
görs av golv på mark, i övrigt av golv på
källare. De två konstruktionstyperna visas i
fig. 10 och 11. All betong var platsgjuten.
Som golvbeläggning förekommer ca 4.000
m² gummiplattor. Dessa är gjorda i två
skikt, det övre helt tätt, det undre poröst och
mjukt. Plattorna har limmats fast med ett
neoprengummilim. Avjämningsmassan var
cementbaserad.

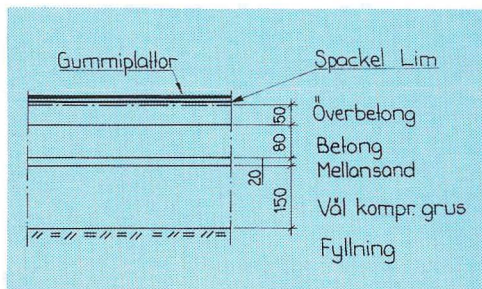
Fig. 10. Golvkonstruktion på mark i fig. 9.

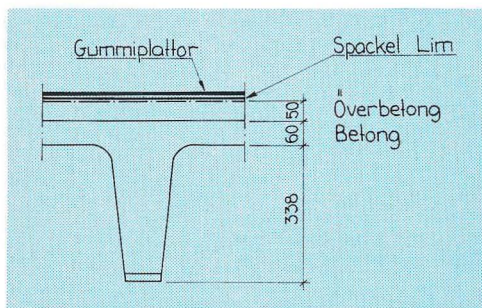
Fig. 11. Golvkonstruktion över källare i fig. 9.

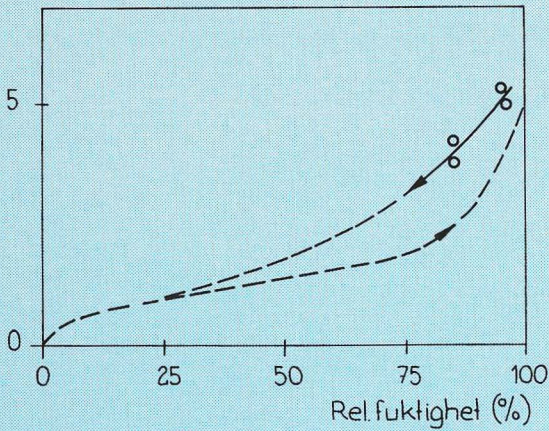
Fig. 15. Isothermer för konstruktionsbetong.

Resultat. I fig. 13 visas med streckad linje den av oss uppmätta fuktfördelningen i golv på mark, med heldragen linje den fuktfördelning som enligt vår bedömning troligen rådde när plattorna lades. Fig. 14 visar motsvarande för golv över källare. De två betongtypernas isotermer framgår av fig. 15 och 16.

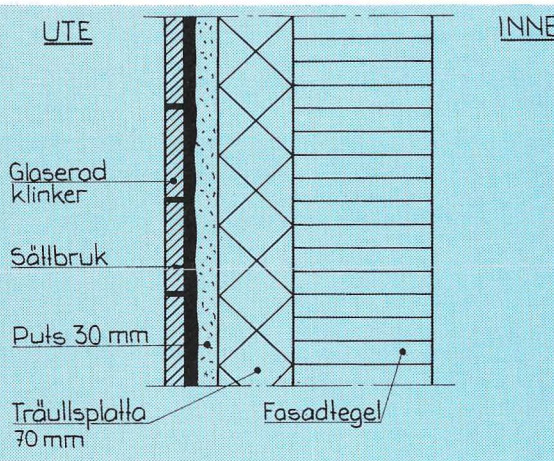
Fig. 21. Konstruktion i fallet "fuktanrikning i yttervägg".

Konstruktionen (fig. 21) bestod inifrån räknat av 1-stens fasadtegel + 7 cm träullsplatta satt i putsbruk + 3 cm armerad puts + glaserade klinkerplattor i specialbruk. Väggen är alltså oventilerad. I utrymmen innanför väggen finns fri vattenyta, och rumstemperatur råder.

Problem. Klinkerplattorna hade antingen fallit ned över stora delar av väggytorna eller var skilda från väggen med spricka i putsbruket (fig. 22). Brottet i putsbruket hade skett i anslutning till sättbruket. I några fall löpte horisontella sprickor i fogarna mellan klinkerplattorna (fig 23).
