LARS-OLOF NILSSON

FUKTUTTRÄNGNING I SUTERRÄNGHUS
- FÄLTMÄTNINGAR I ETT SKADEFALL

RAPPORT TVBM-7003
LUND 1981

FUKTUTTRÄNGNING I SUTERRÄNGHUS, SVAMPSTIGEN, ARVIKA

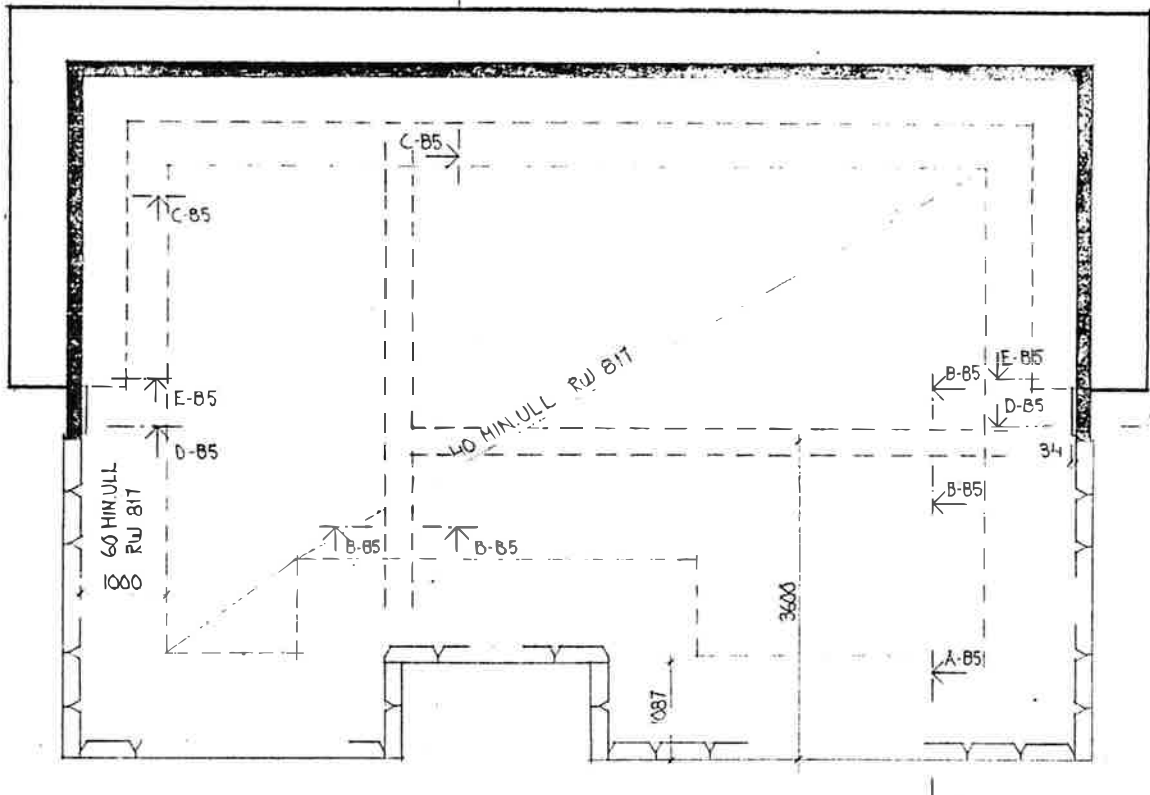
PLAN

Det principiella utseendet hos de berörda byggnadsdelarna skisseras i figuren på nästa sida. Halva suterrängvåningens ytterväggar består av 16 cm platsgjuten betong K250, motfylld med dräneringsgrus och invändigt isolerad med 5 cm mineralull mellan reglar så att en luftspalt bildas närmast betongen, mer eller mindre kontinuerligt i vertikal- och horisontalled.

Golvkonstruktionen i suterrängvåningen är en platta på mark med underliggande värmeisolering av mineralull på dräneringslager av singel, enligt uppgift. Under grundplattan under betongväggen saknas dock mineralullsisolering och istället är grundplattan lagd på grus.
