Burström, P. G. (1982). *Materialproblem vid enkelglasning av fönster*. (Rapport TVBM; Vol. 3010). Avd Byggnadsmaterial, Lunds tekniska högskola.

# MATERIALPROBLEM VID ENKEL- GLASNING AV FÖNSTER

MATERIAL PROBLEMS AT SINGLE GLAZING  
OF WOODEN WINDOWS

PER GUNNAR BURSTRÖM

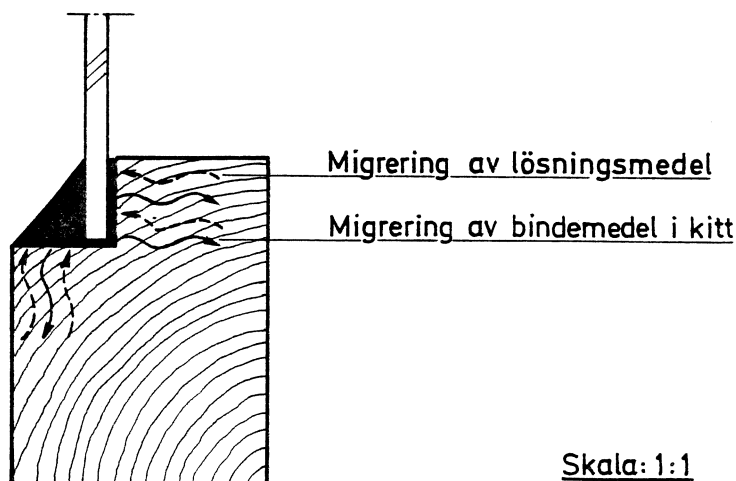
FIGUR 2.1 Enkelglasad fönsterbåge av trä. Sannolika migreringsfenomen.

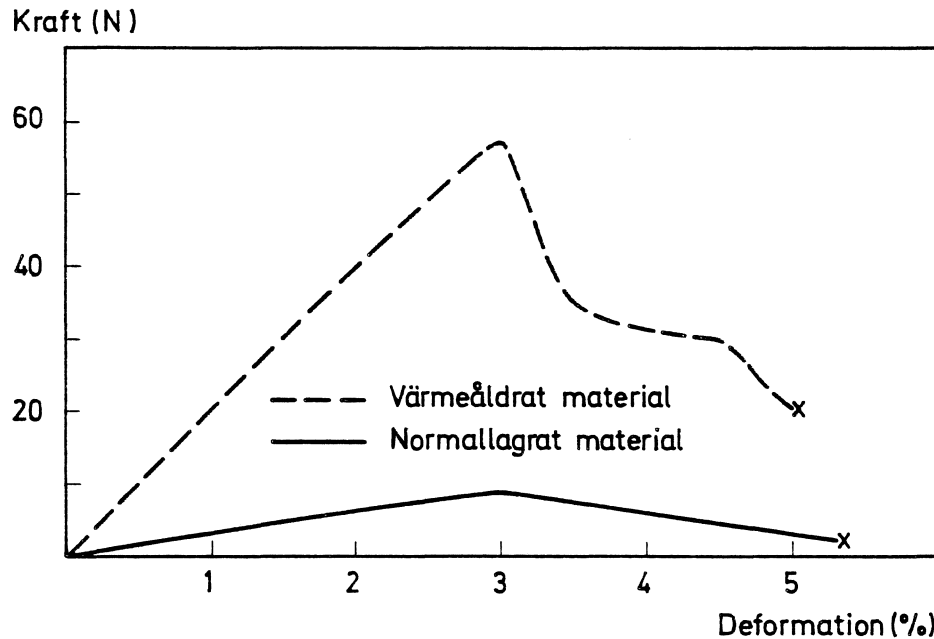
Markeringen av peaken blev än mer accentuerad då värmeåldrade provkroppar töjdes. Samtidigt ökade erforderlig kraft, ofta högst avsevärt. Ett exempel på detta ges i figur 6.2.

FIGUR 6.2 Exempel på samband mellan kraft och deformation för kitt nr 8 mellan glas och vacuumimpregnerat trä.

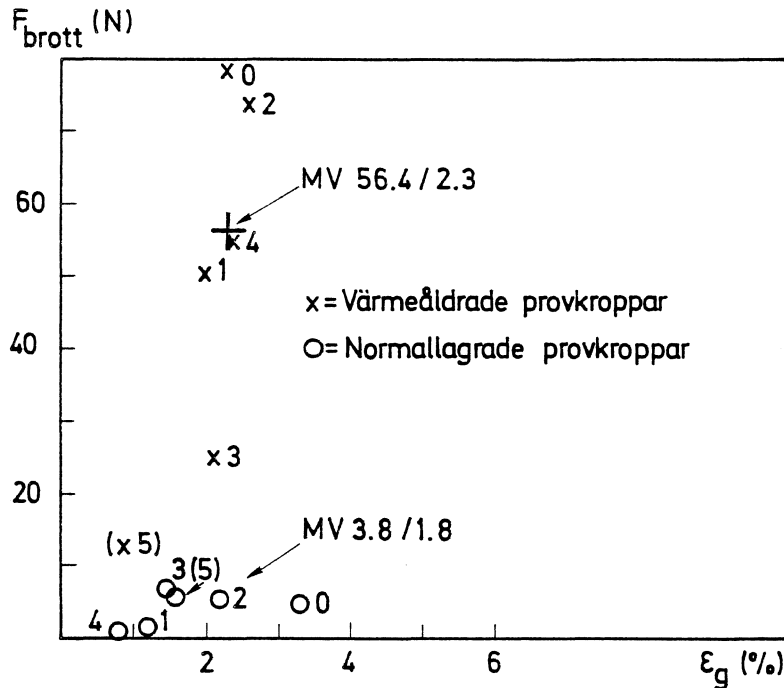
FIGUR 6.3 Samhörande värden på brottgräns och gränstöjning för kitt nr 2. Siffrorna 0-5 anger sidomaterial (jfr TABELL 6.1, tabellhuvudet). Vid medelvärdesbildningen har aluminium (5) exkluderats.

Figuren 6.3 visar t ex att material nummer 2, ett linoljebaserat kitt, har mycket ringa töjbarhet och en mycket kraftig hårdhetsökning vid värmeåldringen.

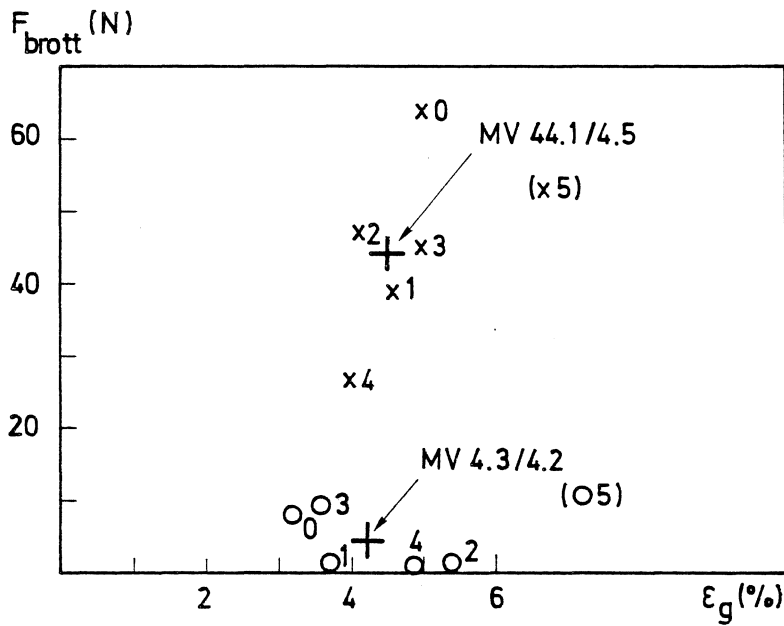
FIGUR 6.4 Samhörande värden på brottgräns och gränstöjning för kitt nr 5. Betr övrig figurtext, se figur 6.3.

Kitt nummer 5 har enligt figur 6.4 en väsentligt högre gränstöjning och är samtidigt mindre påverkat av värmeåldringen jämfört med material nr 2.

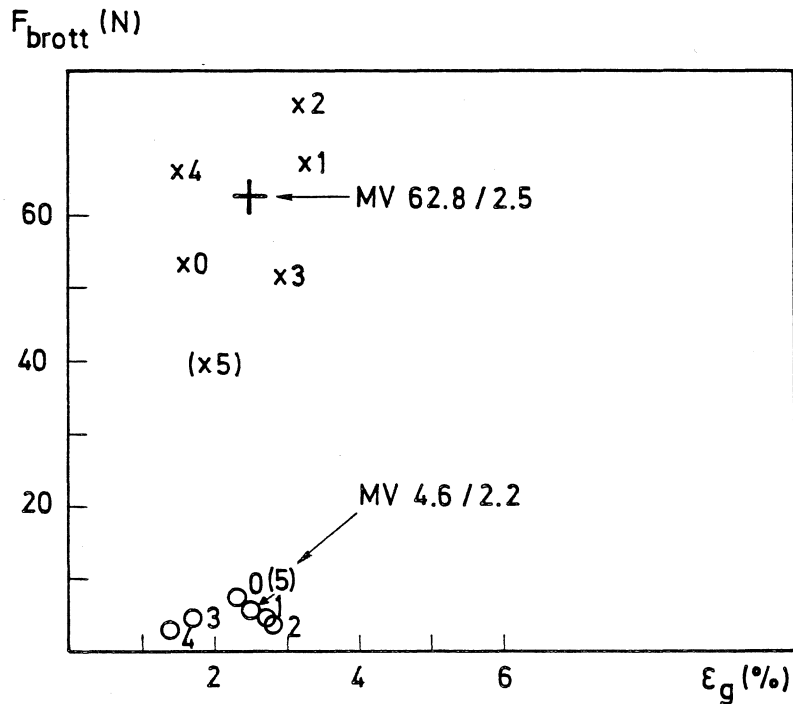
FIGUR 6.5 Samhörande värden på brottgräns och gränstöjning för kitt nr 9. Betr övrig figurtext, se figur 6.3.

Figuren 6.5 visar motsvarande värden för kitt nr 9. Detta material är hårdare än de båda övriga exemplen. Detta ställer bl a större krav på vidhäftningen mot angränsande material. I detta fallet var vidhäftningen mot glas den svaga länken. Detta medförde i sin tur en blygsam gränstöjning.

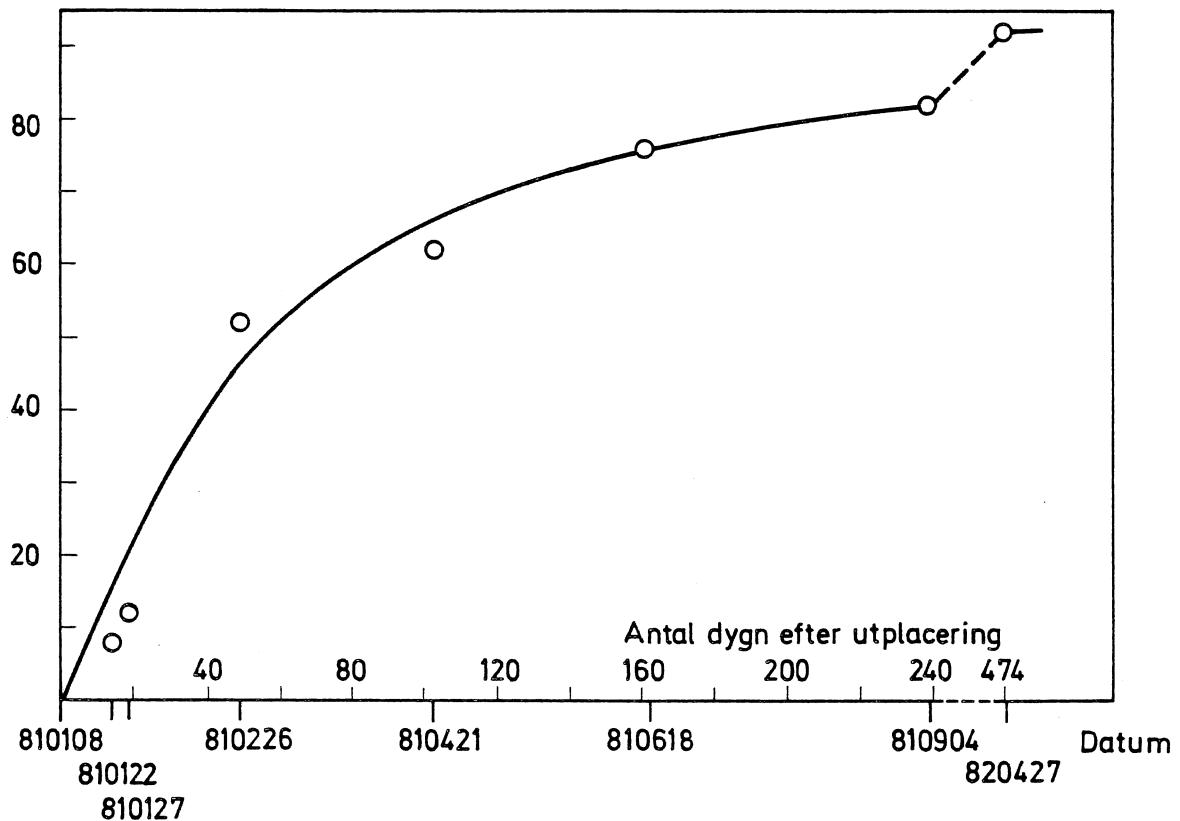
Bågarna har under en tidsrymd av drygt 15 månader kontinuerligt besiktigats. Skadefrekvensen har successivt ökat. Förvånande är dock det stora antalet skador som uppstod under det första halvåret. Det som senare har hänt är i huvudsak att skadornas omfattning har ökat på respektive båge. Antalet skadade bågar har ej ökat i så stor omfattning. Man kan med andra ord säga att de sämre materialen slås ut på ett mycket tidigt stadium. Detta framgår också tydligt av figur 6.6.

FIGUR 6.6 Antalet skadade provbågar som funktion av exponeringstid utomhus.

Tabellen 6.2 visar ett exempel på noteringar som gjorts vid en besiktning av bågarna 810904, dvs efter 240 dygns utomhusexponering. Av figur 6.6 framgår att 82% av bågarna uppvisade någon form av kittskador vid denna besiktning. "Rynkig yta" har vid denna bedömning ej klassats som skada.

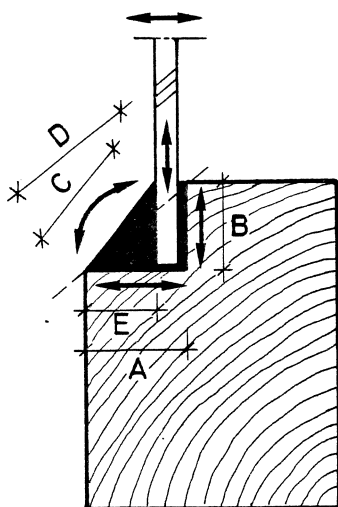
FIGUR 7.1 Rörelser i en enkelglasad fönsterbåge.

Betrakta nu figur 7.1. Sträckorna A och B har en orientering ungefär mellan tangentiell och radiell riktning. Maximalt svällningsvärde blir då ca 5.9% ( $= \frac{7.7+4.0}{2}$ ). Sträckorna C och D har en orientering ungefär motsvarande tangentiell riktning. Antagatt fuktkvoten i träet från början är 10% och att maximal fuktkvot blir ca 25%. Följande samband kan då ställas upp:
