Dammen vid Lilla Edet : bestämning av hållfasthet, vattenmättnadsgrad och urlakning

DAMMEN VID LILLA EDET

**Bestämning av hållfasthet, vatten-
mättnadsgrad och urlakning**

EU-projekt: Contecvet – WP4.1

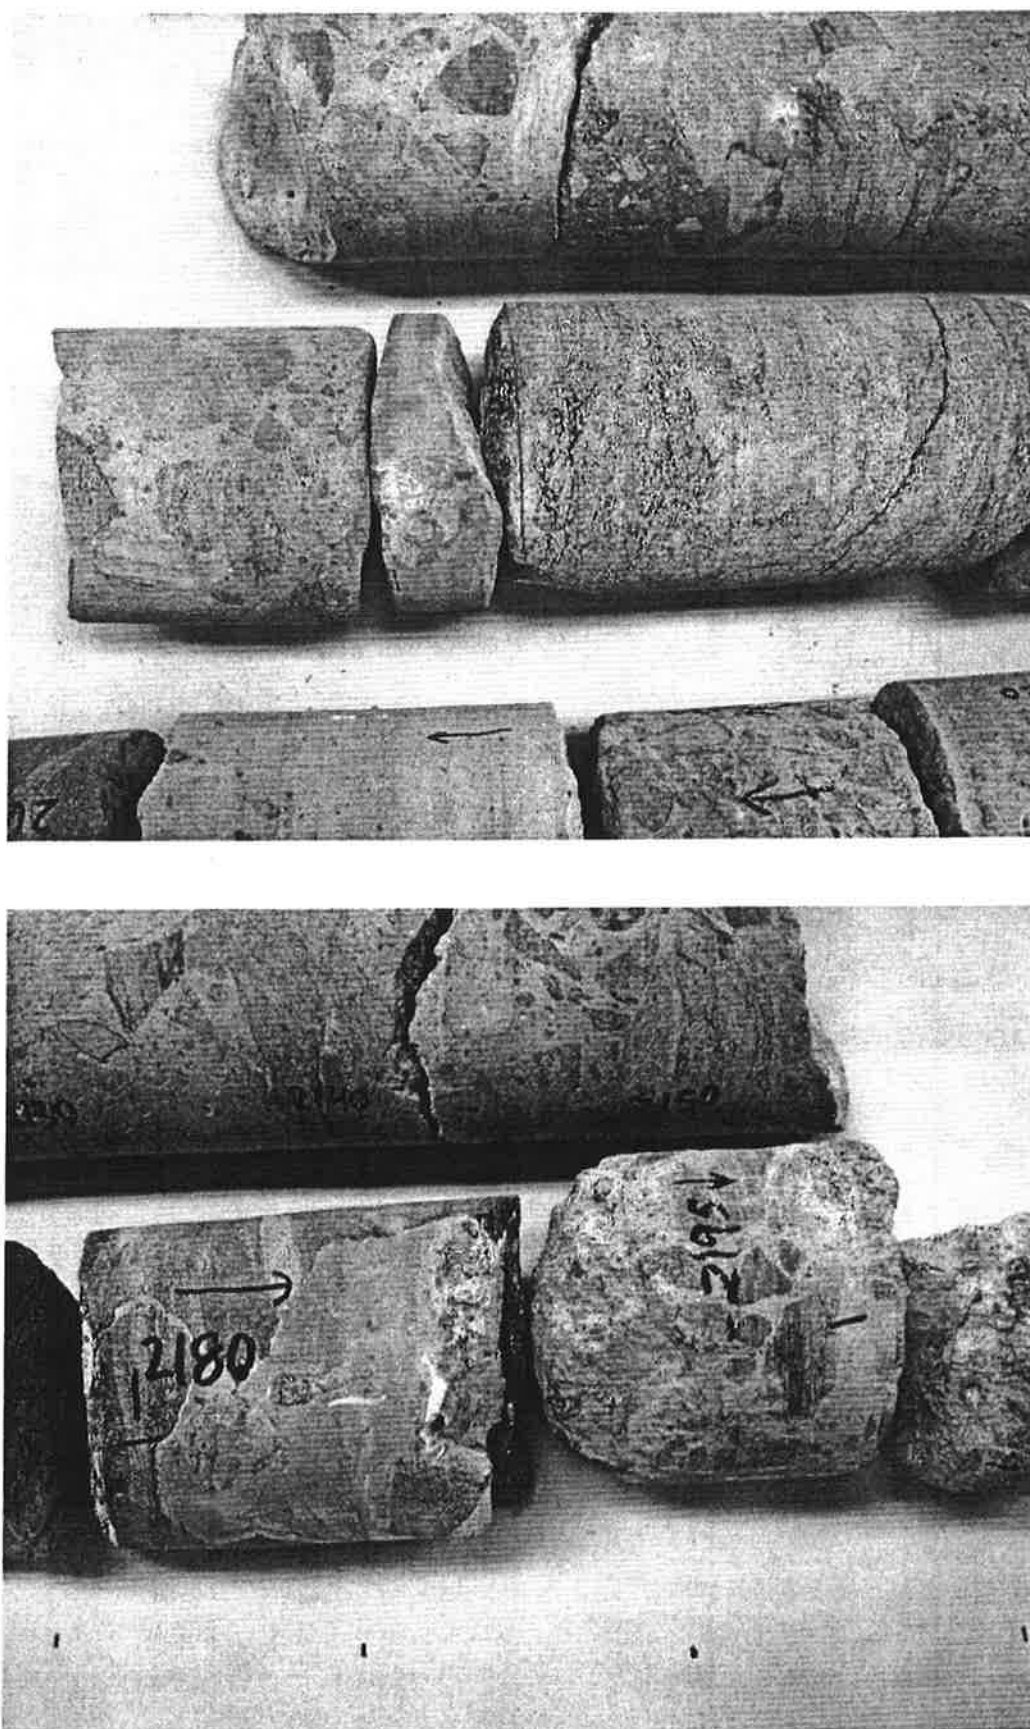
Figur B5 Närbild av borrhävar från håll 2.

- 2) Borrkärnor från borrhål 1 och 2 uppvisar större benägenhet att sönderdelas i mindre segment än borrkärnor från borrhål 3 och 4, vilket kan vara ett tecken på förekomst av sprickor och svaghetszoner som underlättar vattentransport.
- 3) Som framgick ovan tog det längre tid att borra hål 1 och 2 vilket medförde att borrkärnor från dessa håll hade kontakt med vatten under en längre tid jämfört med borrkärnor från hål 3 och 4.
- 4) Borrkärnor från hål 3 och 4 var utsatta för värme under längre tid jämfört med de övriga, se avsnitt 4.3.
