Vattenavvisande impregnering : fullskaleförsök, Harphult, Lund : lägesrapport 1999

Lägesrapport 1999

VATTENAVVISANDE IMPREGNERING

Fullskaleförsök, Harphult, LUND

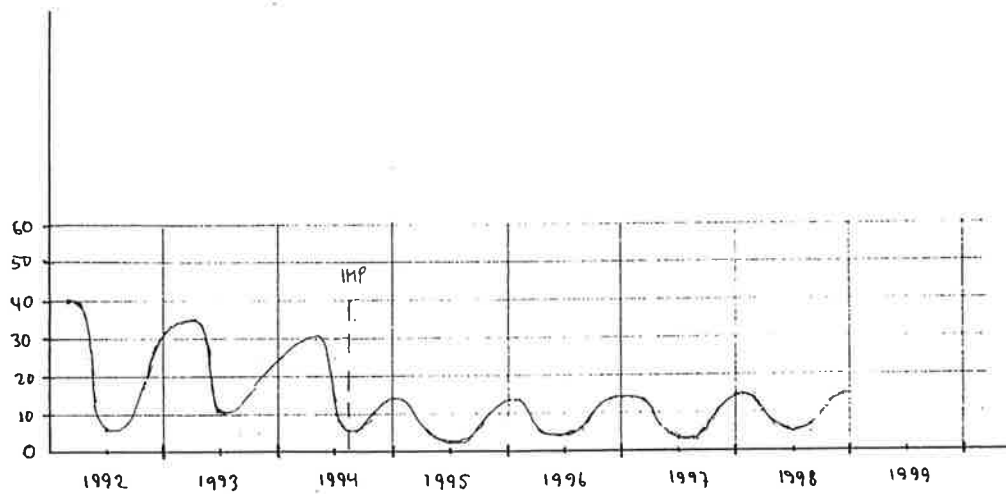
FIG 12 MÄTPUNKT 37 : VÄSTER I TEGEL

Erhållna resultat visar entydigt att den riktigt utförda impregneringen har fungerat mycket bra med i huvudsak helt torra väggar som resultat. Detta framgår särskilt tydligt på öst- och västfasaderna, där det finns en längre mätperiod innan impregneringen utfördes.
