# Dimensionering av korsningar i tätort – En empirisk studie i Malmö

Thesis / Lunds Tekniska Högskola,  
Institutionen för Teknik och samhälle,  
Trafik och väg, 163

Design of intersections in urban areas – an empirical study in Malmö

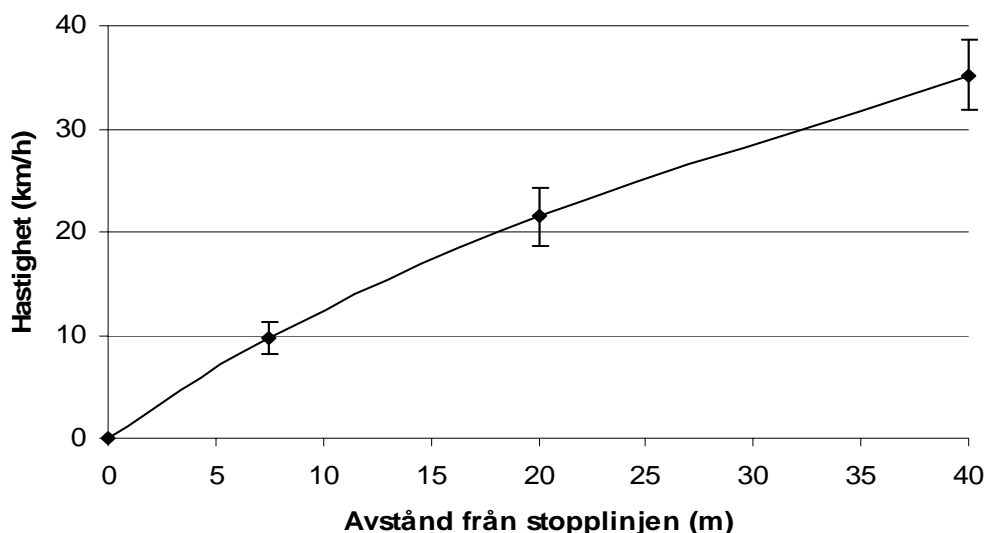
Hastigheten vid mätpunkterna är  $35,2 \text{ km/h} \pm 5,5 \text{ km/h}$  vid 40 m till stopplinjen,  $21,5 \text{ km/h} \pm 4,5 \text{ km/h}$  vid 20 m,  $9,7 \text{ km/h} \pm 2,5 \text{ km/h}$  vid 7,5 m och noll vid stopplinjen. Hastighetsminskningen är  $13,7 \text{ km/h}$  mellan mätpunkten vid 40 och 20 m, medan minskningen är  $21,5 \text{ km/h}$  från 20 fram till stopplinjen. Retardationen är  $0,69 \text{ m/s}^2$  i intervallet 40-20 m från stopplinjen, medan i intervallet 20-0 m är retardationen  $1,08 \text{ m/s}^2$ . Retardationen är som störst de sista 20 m fram till stopplinjen.

**Figur 6.1:** Genomsnittshastigheter med 95 % -konfidensintervall, visar hur hastigheten minskar med avståndet till stopplinjen för tunga fordon. Hastighetsmätningen utfördes i tillfarten söderifrån i korsningen Svenshögsvägen – Norra Ringen i Lund.

Genom att studera figur 6.1 kan slutsatser dras att vägkonstruktionen är speciellt utsatt för krafter de sista 20 m fram till stopplinjen. Retardationen är förhållandevis stor i kombination med de låga hastigheter som fordonen håller i detta intervall.

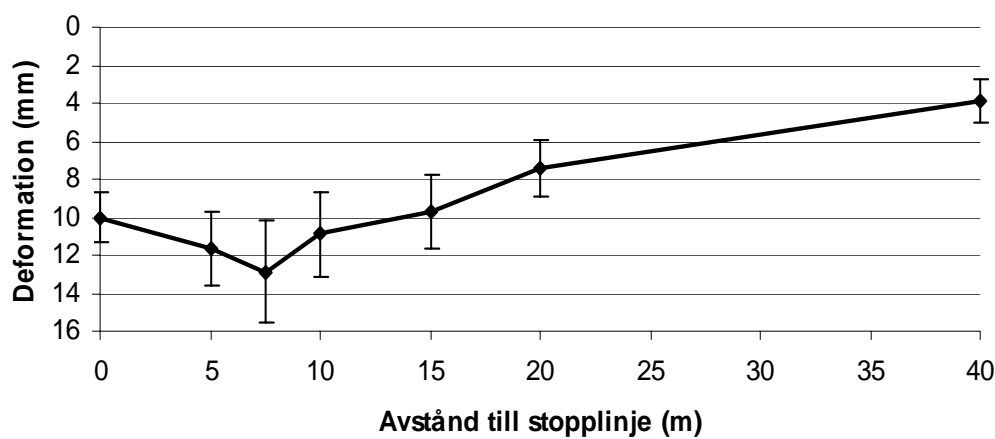
Resultatet i figur 6.2 visar hur medelspår djupet, för både höger och vänster hjulspår, ökar in mot stopplinjen fram till mätpunkten vid 7,5 m för att sedan minska något fram mot stopplinjen. Mätningen omfattar 35 tillfarter i 11 korsningar. Det maximala värdet för medeldeformationen i tillfarterna är som störst i mätpunkten vid avståndet 7,5 m från stopplinjen. Här är medeldeformationen  $12,9 \text{ mm} \pm 2,7 \text{ mm}$ . Vid stopplinjen är medeldeformationen  $10 \text{ mm} \pm 1,3 \text{ mm}$  och 40 m bakom stopplinjen är den  $3,9 \text{ mm} \pm 1,2 \text{ mm}$ . Resultaten visar avvikelserna i mätningarna med hjälp av ett 95 % konfidensintervall.

**Figur 6.2:** Spårbildningens medelprofil med 95 % -konfidensintervall av både höger och vänster hjulspår. Deformation i sju mätpunkter mätt med konfidensintervall där en genomsnittspröfil av deformationen i intervallet från 40 m och fram till stopplinjen erhålles.

Spårbildningsprofilen visar att den maximala deformationen inträffar mellan 10 m och 5 m till stopplinjen. Detta kan relateras till att den största retardationen inträffar från 20 m fram till stopplinjen. Spårbildningen påverkas också av att hastigheten är låg och av den statiska lasten från t.ex. en buss, vars bakhjul stannar på avståndet 5-10 m från stopplinjen. Spårprofilen indikerar att spåren fortsätter in i korsningsytan. Det tyder på att spårbildningen i tillfarterna också påverkas av den låga hastigheten i den första accelerationsfasen och kanske även accelerationen i sig.

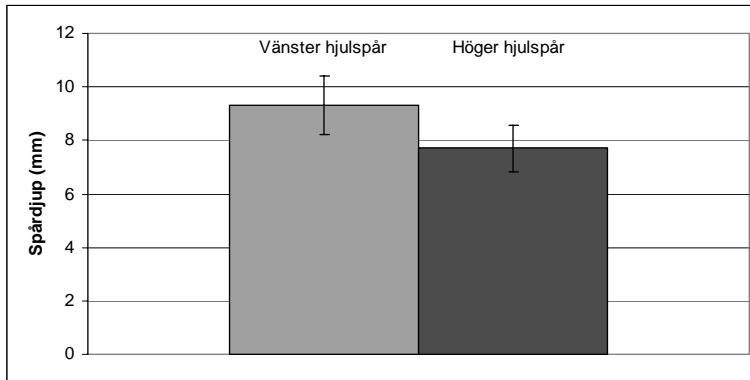
Figur 6.3 visar en skillnad mellan höger och vänster hjulspår med 95 % -konfidensintervall. Vänster hjulspår är djupare än det högra, med 95 % signifikans, se t-test i bilaga 5. Det vänstra hjulspåret är i genomsnitt  $9,3 \text{ mm} \pm 1,1 \text{ mm}$  medan det högra är  $7,7 \text{ mm} \pm 0,9 \text{ mm}$ .

**Figur 6.3:** Skillnad mellan höger och vänster hjulspår redovisade med 95 % -konfidensintervall. Det finns signifikant skillnad mellan höger och vänster hjulspår, vänster hjulspår är djupare.

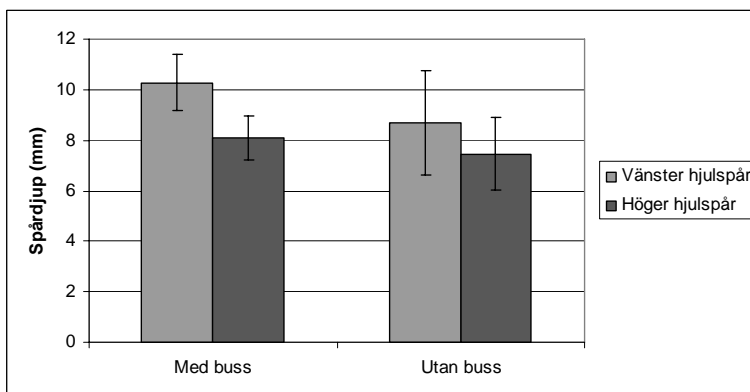
I figur 6.4 och med ett t-test i bilaga 5 visas att det inte finns någon signifikant skillnad mellan körfält med och utan busstrafik. Det finns dock en tendens till att körfält med busstrafik påverkas mer. I körfält med busstrafik är genomsnittsdjupet 10,3 mm i vänster hjulspår och 8,1 mm i höger i jämförelse med 8,7 mm i vänster hjulspår och 7,5 mm i höger i körfält utan busstrafik. T-test i bilaga 5 visar att det finns en signifikant skillnad mellan höger och vänster hjulspår i körfält med busstrafik. Ytterligare ett t-test i bilaga 5 visar att det inte finns någon skillnad i höger och vänster hjulspår i körfält som saknar busstrafik.

**Figur 6.4:** Skillnad i spår djup mellan hjulspår i körfält med och utan busstrafik, redovisas med 95 % -konfidensintervall. Det finns en signifikant skillnad mellan höger och vänster hjulspår i körfält som trafikerar av busstrafik. Däremot finns det bara en tendens att körfält med busstrafik skulle ha djupare spår än körfält utan busstrafik.

En förklaring till varför det vänstra hjulspåret är djupare kan vara att personbilar inte är lika breda som tunga fordon. De kör med det vänstra hjulparet i vänster hjulspår och nöter på beläggningen ovanifrån, vilket medför att spår djupet ökar.

Ett skäl till att spårdjupet inte är signifikant större i körfält med busstrafik kan vara att det övriga körfälten trafikeras av annan tung trafik i form av lastbilar.

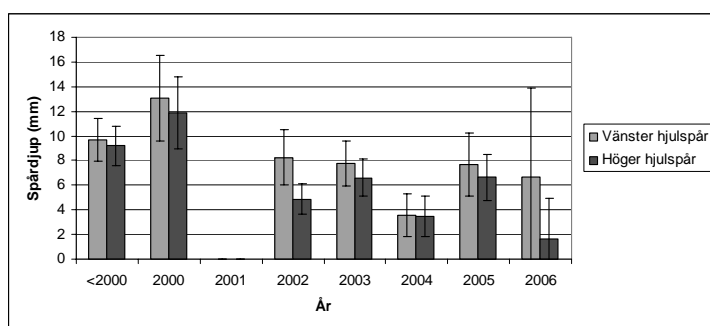
Figur 6.5 redogör för spårdjupet i förhållande till vilket år beläggningen senast är omlagd. Spårdjupet är som förväntat mindre ju yngre beläggningen är. Asfalt som är utlagd år 2000 eller tidigare har djupare spår i förhållande till yngre beläggningar. Asfalt utlagd före år 2000 har i genomsnitt 9,5 mm i spårdjup och asfalt utlagd år 2000 har 11,4 mm. Medan en beläggning från år 2004 har 3,5 mm i spårdjup. Att spridningen är så stor för 2006-års mätdata beror på att det var endast en tillfart med tre körfält. Inga tillfarter i studien var omlagda år 2001. Alla mätdata redovisas med 95 % - konfidensintervall.

**Figur 6.5:** Spårdjupet i tillfarter <2000-2006 med 95 % -konfidensintervall. Spårdjupet är större ju äldre beläggningen är. År 2006 är spårdjupet mycket stort, den representeras dock bara av en korsning därav det stora konfidensintervallet.

Spårbildningen ökar med en äldre beläggning. För att en äldre beläggning har varit utsatt för mer trafik och har därmed brutits ner mer än en yngre beläggning. 2006-års värde representeras av en tillfart och visar en tendens på att spårdjupet kan vara relativt djupt. Det är tillfarten söderifrån i korsningen Carl Gustavs v/Spårvägsg - S Förstadsg, den ligger precis vid Södervärns busstation. Det passerar mycket busstrafik genom denna korsning som kan vara en anledning till att den har brutits ner snabbt. Det kan också bero på att utläggningen av asfalten skedde i mitten på sommaren när det var som varmast. Detta kan ha inverkat på spårbildningen genom att asfalten inte har fått en optimal utläggningstemperatur och därmed inte har härdats tillräckligt.

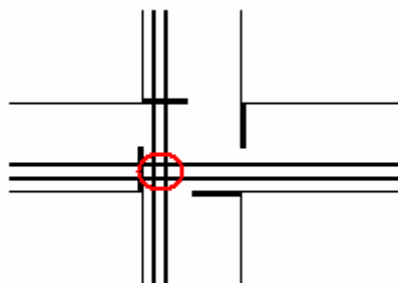
Enstaka punkter i korsningsytan kan också belastas av trafikströmmar i två riktningar. Dessa punkter blir belastade dubbelt så många gånger som övriga ytor. Exempelvis visade korsningen Östra Förstadsg/Sallerupsv-Lundav/Föreningsg tendenser till lokala svagheter i fyra punkter där hjulen från trafikflödena korsade varandra, se figur 6.7.

**Figur 6.7:** Principskiss på område som kan vara extra utsatt i korsningsytan. Trafik från två riktningar påverkar området och lokala sättningar kan uppstå. (Mårtensson, Wilén)
