Hur gör man bostadshusen i Bam jordbävningresistenta?

- *En studie om bostäder i fattiga och
jordbävningdrabbade regioner i Iran*

LUNDS
UNIVERSITET

Examensarbete:
Samad Kohi

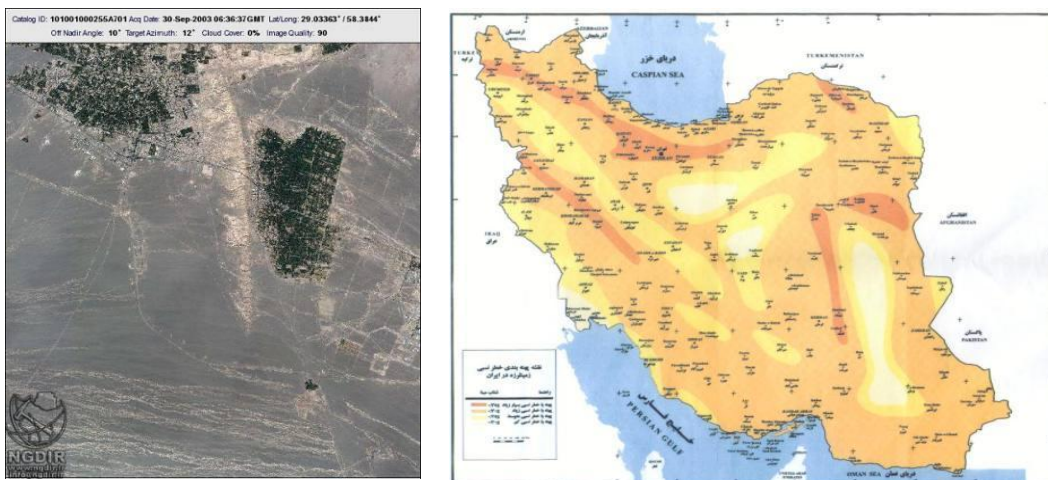
Fig. 3. Satellit bild på förkastningen i Bam (IIEES). Förkastningen ligger precis mellan Bam (längst upp till vänster) och Baravat (gröna området till höger). (IIEES)

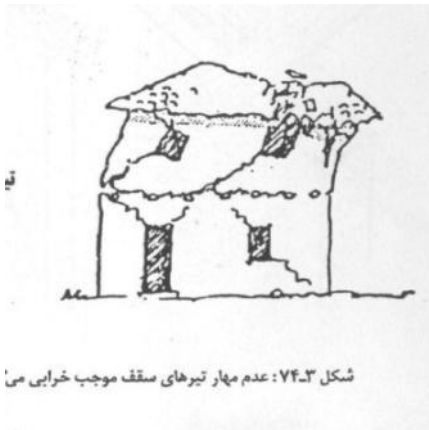
Fig. 4. Tröghetskrafterna börjar när taket försöker följa med i jordbävningsriktningen. Krafterna sprids sedan neråt mot marken. Detta hus saknar jordbävningresistent design och är därför svag vid öppningar, mellan våningarna samt taket. (IIEES)

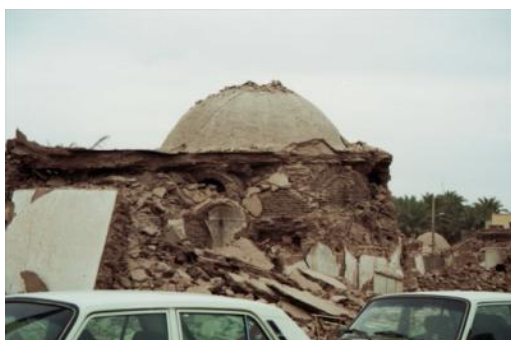
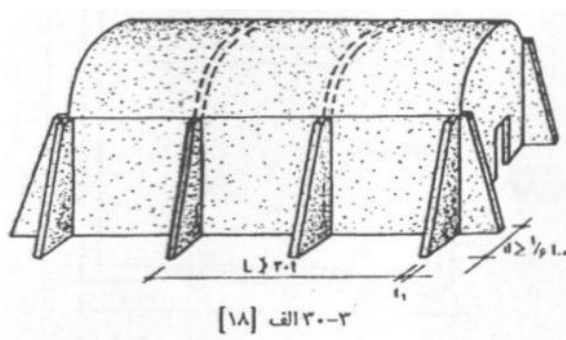
Fig. 28. Kupoltaken klarade sig bättre än både cylinderformade tak och platta tak. (IIEES)

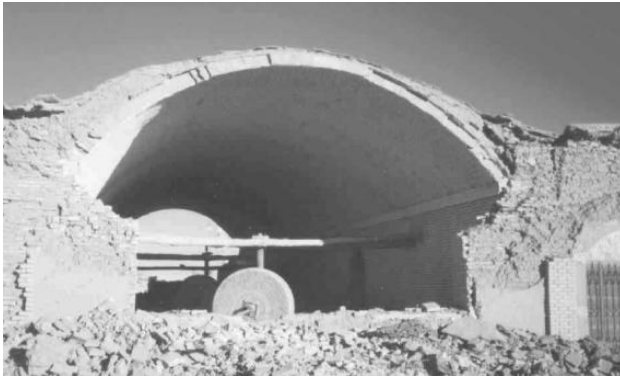
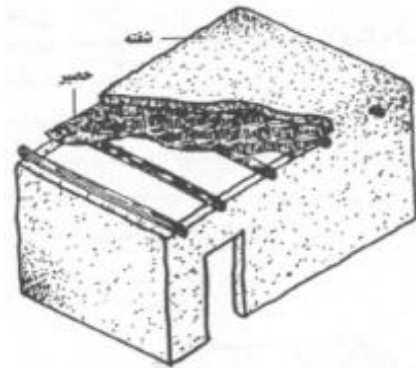
Fig. 31. Gammal fabrik i Bam. Ett av de bättre cylinderformade valvtaken som klarade sig. De bärande väggarna fick stöd dels genom de invändiga träbalkarna som binder ihop väggarna och dels genom stöd från intilliggande byggnader på båda sidor om fabriken. (Performance of Building Roofs in the 2003 Bam, Iran, Earthquake och IIEES)

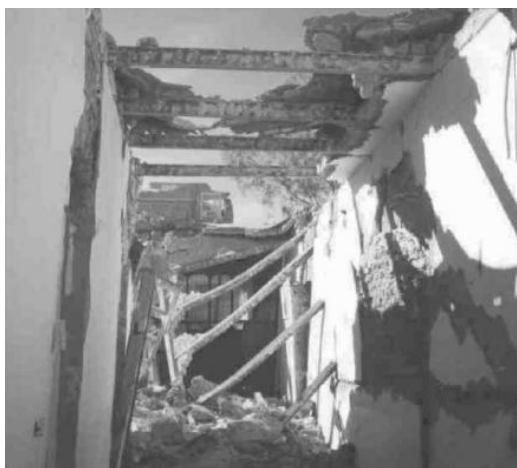
Fig. 32. Otillräcklig balklängd samt dålig förbindning leder till att balkarna glider ur sin position. (Performance of Building Roofs in the 2003 Bam, Iran, Earthquake och IIEES)

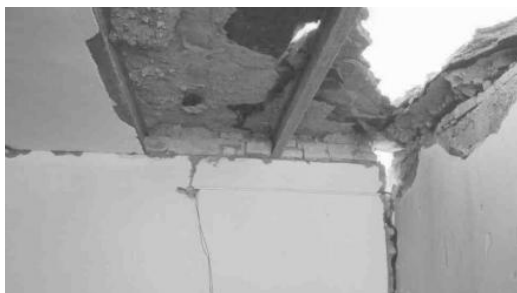
Fig. 33. I detta fall så har byggarna valt att ta bort den yttersta balken. (Performance of Building Roofs in the 2003 Bam, Iran, Earthquake)

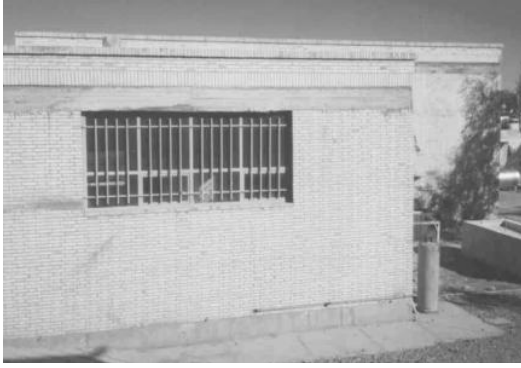
Fig. 34. Tegelhus med jack-arch takplatta. Byggnaden klarade sig undan skador eftersom iranska rekommendationer följts och ett horisontellt band av betong installerats. (Performance of Building Roofs in the 2003 Bam, Iran, Earthquake)

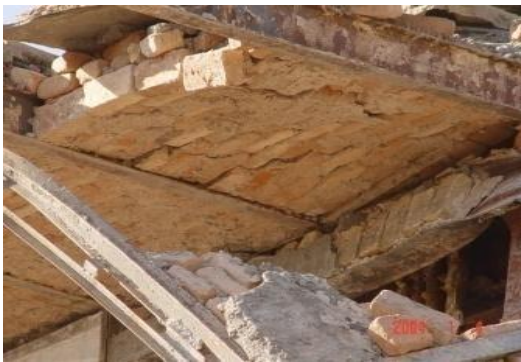
Fig. 35. För stort avstånd mellan stålbalkarna i kombination med ett väldigt tungt valv. Iranska byggregler kräver max 0.9 meters avstånd. (IIEES)

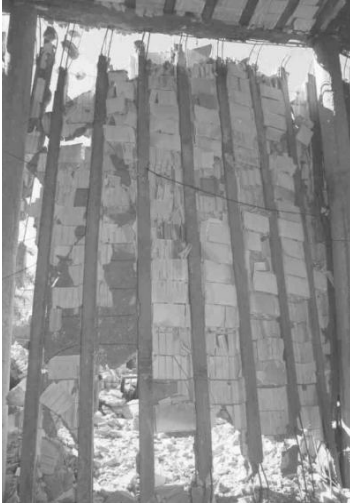
Fig. 36. En platta som kollapsat och hänger löst. (*Performance of Building Roofs in the 2003 Bam, Iran, Earthquake*)

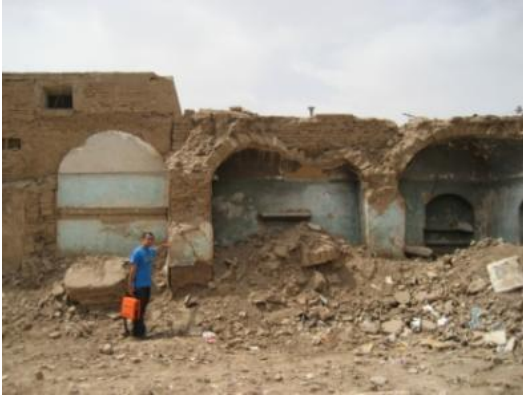
Fig. 37. Bilden visar hur massiva väggar behöver vara för att klara av krafterna från valvtaken. Kraftiga väggar attraherar större tröghetskrafter.

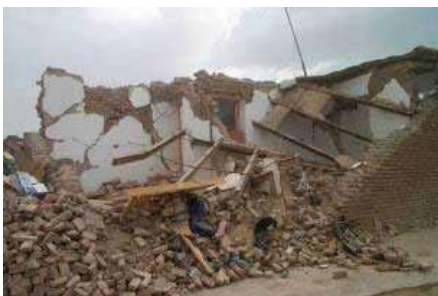
Fig. 41. Avsaknaden av band. Bostadshus i Baravat med stålbalkar på taket. Samtliga i familjen överlevde tack vare att de valde att sova ute på gården efter förskälven.

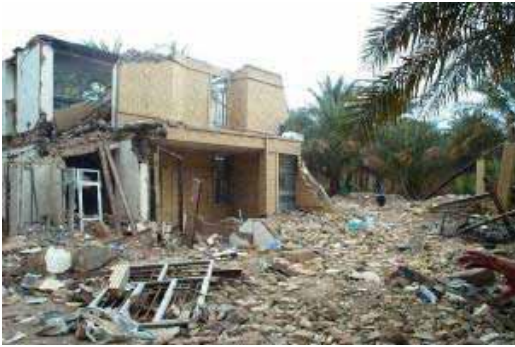
Fig. 42. Studenters sovsal kollapsade under jordbävningen och många av studenterna dog. (Earthquake Engineering Field Investigation Team, EEFIT)

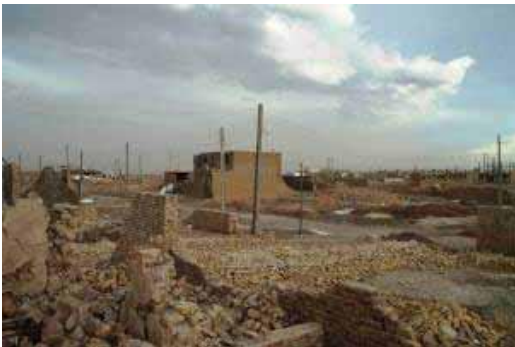
Fig. 43. Samtliga kollapsade hus i denna bild saknade jordbävningresistenta band. Byggnaden som ensamt står kvar var det enda i kvarteret som hade band och visar vikten av dessa horisontella och vertikala band. (EEFIT)

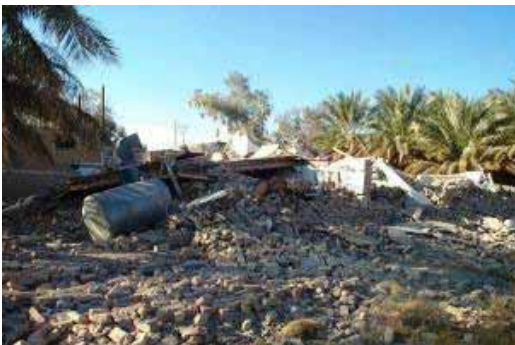
Fig. 44. Kharazami grundskola kollapsade i huvudsak på grund av avsaknaden av horisontella och vertikala band. Även med band så hade denna skola utsatts för allvarliga skador på grund av vattentanken som hade placerats på taket. (IIEES)

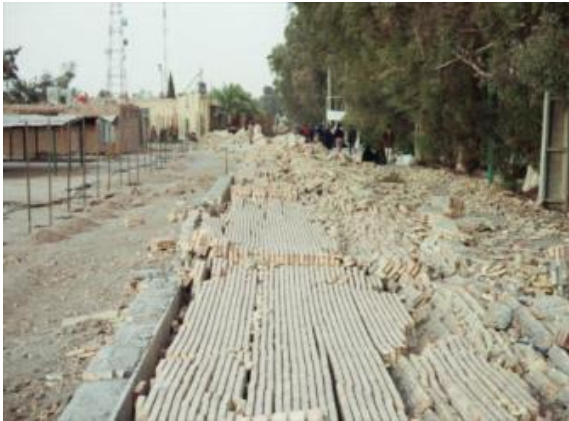
Fig. 46. Avlång mur utan stödpelare och band.(IIEES)

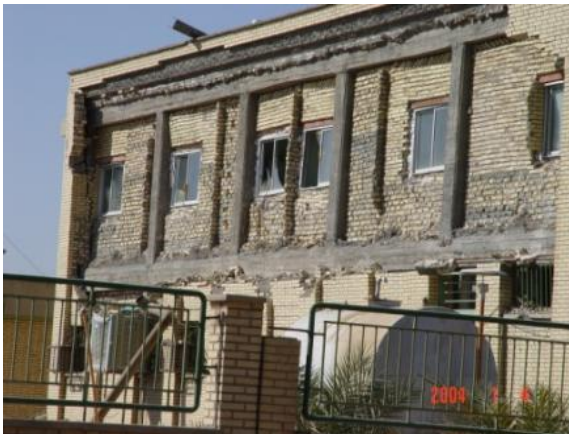
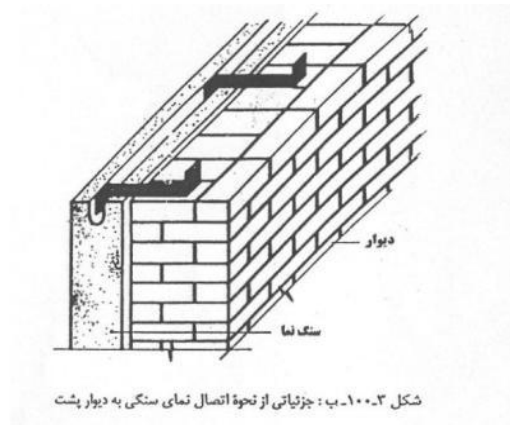
Fig. 47. Iranska byggregler säger att en fasad av tegel bör ej överstiga 5 centimeter i tjocklek, den gör det så ska tegelskiktet armeras med klamrar. Många saknade denna armering och många av byggnaderna som hade detta hade otillräcklig armering. Klammarna ska sitta högst 0,5 meter ifrån varandra i höjdlid och 1 meter i längdriktningen. (IIEES)

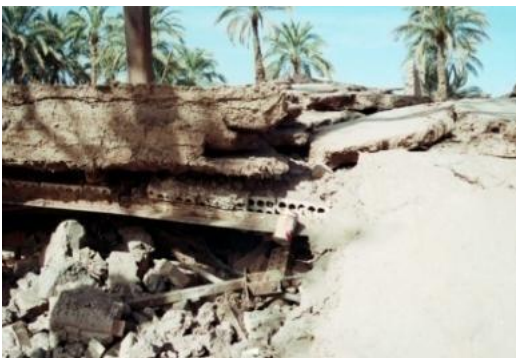
Fig. 49. Visserligen ihåliga tegelstenar och stålstomme men ett alldeles för tjockt lager av takisolering. (IIEES)

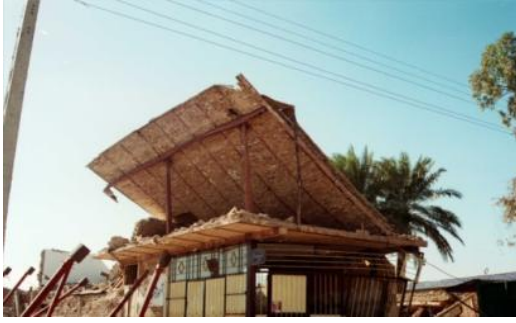
Fig. 50. Bra byggt golv där balkarna inte lossade från varandra men väggarna saknade diagonala stödbalkar i väggarna (bracing på engelska). Stålpelarna kollapsade av vridmomenten. (IIEES)

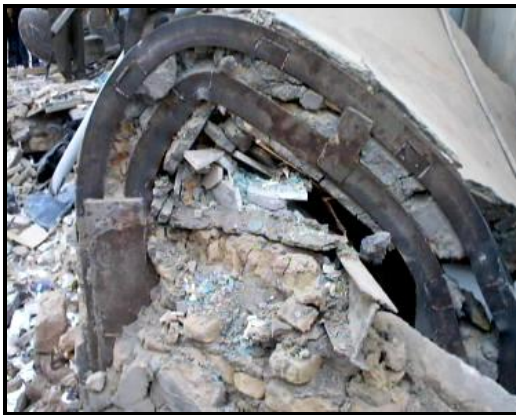
Fig. 52. Pelaren har böjts på grund av att stålplattorna, som lappar ihop stålpelarna, var för långt ifrån varandra. Iranska byggregler kräver att de ska vara högst 50 centimeter ifrån varandra. Pelaren utsattes därför för kraftiga vridningsmoment. (IIEES)

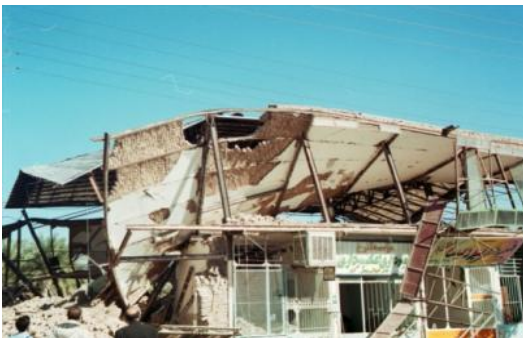
Fig. 54. Olika axellinjer mellan balken och stålpelaren (IIEES)

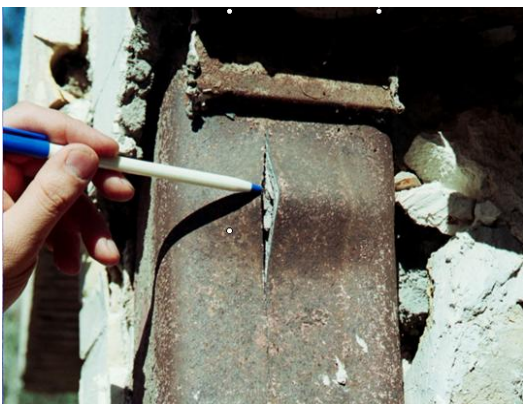
Fig. 55. Den numera förbjudna kvadratiske pelaren. Pelaren släpper där den har hopfogats. (IIEES)

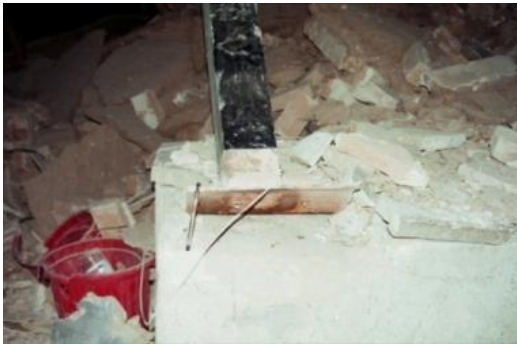
Fig. 57. Basplattan lossnade från fundamentet. Iranska experter har kommit fram till att bästa basplattan är när stänger från fundamentet går genom plattan och en mutter låser ihop dessa stänger med plattan. I vissa fall saknade stänger en krok i betongen och därför släppte. Pelaren fogas sedan ihop med basplattan med hjälp av mindre stålplattor. Att basplattor eller att pelare släppte från basplattan var utbrett problem. (IIEES)

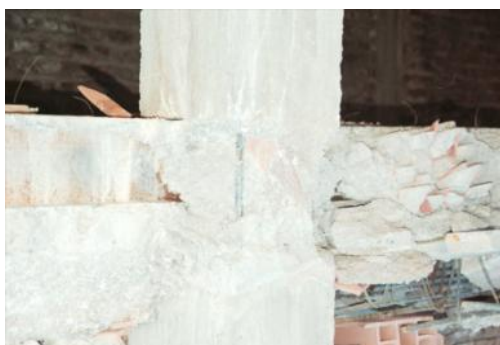
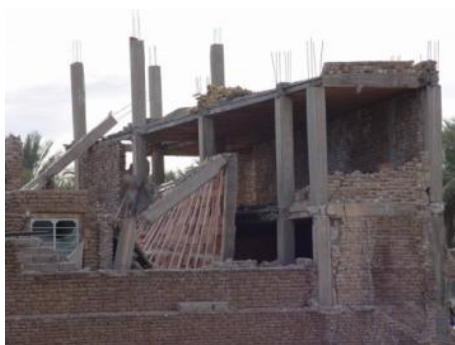
Fig. 59. De allra flesta betonghus brast i förbindningarna. I detta fall så är det en stål balk som penetrerar en pelare. Detta leder till att det inte finns någon plats för horisontella stänger i pelaren just där balken penetrerar; dessa horisontella "bälten" ska binda ihop de vertikala stängerna. Detta är ett systemfel. (IIEES)

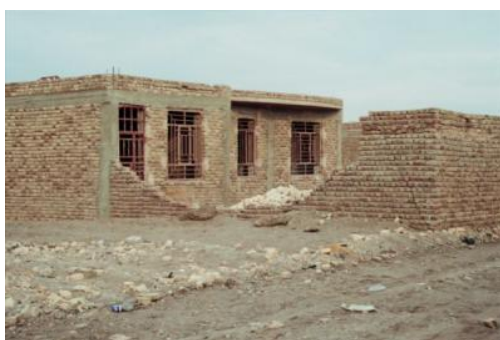
Fig. 60. Ett hus som klarade sig från att kollapsa eftersom man använt sig av både horisontella och vertikala band. Muren, utan horisontella band, kollapsade i jordbävningsriktningen.

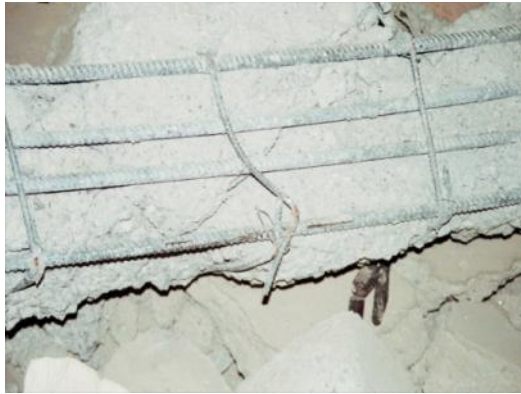
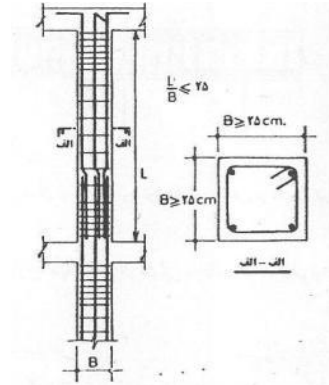
Fig. 61. Armeringen är för nära kanten i pelaren och dess bindande effekt kommer därför att minska. Här syns även att en av horisontella stängerna saknar 135° krok, detta förhindrar de vertikala stängerna från att tryckas ut under starka horisontella rörelser. Iranska byggregler kräver att 1/3 av pelarens längd ska vara täckt med horisontella stänger. Ett fåtal av undersökta pelare hade tillräckligt många stänger. (IIEES)

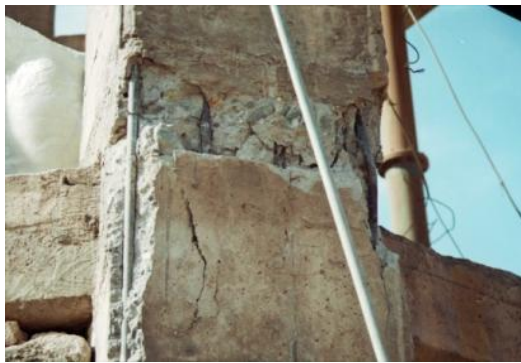
Fig. 62. Armeringsstänger som är för nära kanten och som dessutom är ogängad. (IIEES)

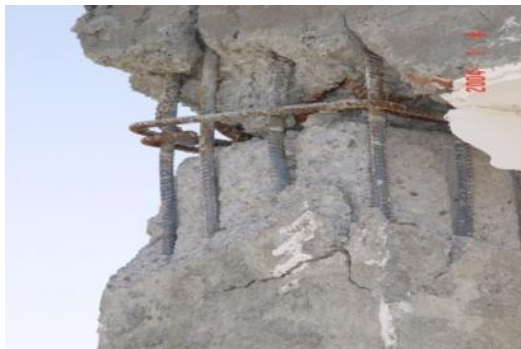
Fig. 63. Avsaknaden av 135° kroken i det horisontella bältet ledde till att de vertikala stängerna kunde tryckas ut och krossa betongen. Ett annat problem som uppstod i pelare var att pelare oavsiktligt fått flera skikt. Pelare byggs upp i flera omgångar, våning för våning och när man påbörjar ett nytt skikt så är det viktigt att man rensar på toppen av pelaren och skrapar bort vattnet som tryckts upp under torkningstiden. (IIEES)

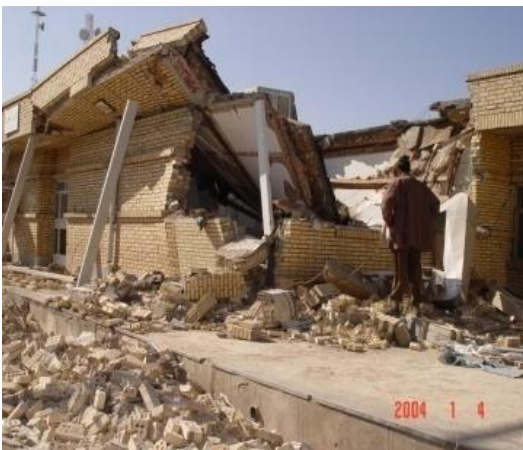
Fig. 64. Imam Khomeini sjukhuset. För tjockt och tungt tak med flera lager av tegelstenar (IIEES)

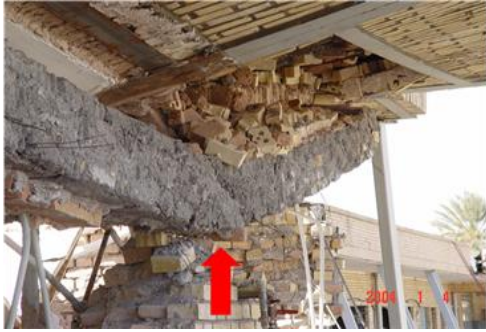
Fig. 65. Taket kollapsade in då balkarna gled ifrån varandra. Dålig betongkvalitet ledde till att betongen som fungerade som murbruk pulveriserades. (IIEES)

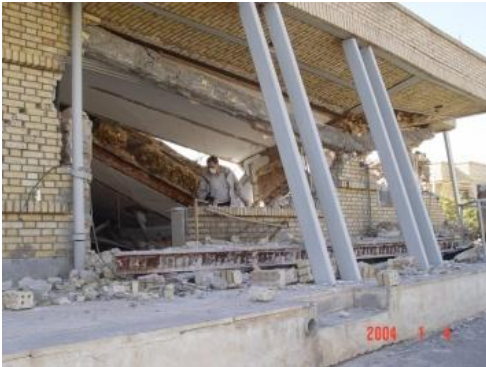
Fig. 66. Takets tyngde skapade för kraftiga tröghetskrafter (IIEES)

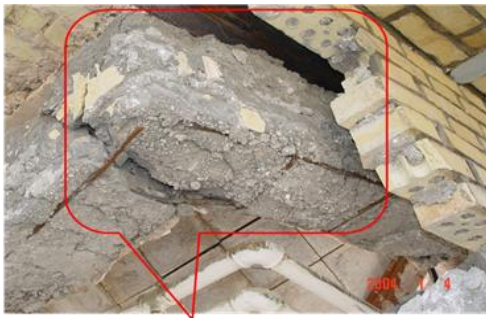
Fig. 67. De longitudinella stängerna skulle bindas ihop med en krok med 90° vinkel i hörnen, men bilden visar att armeringen når precis till hörnen utan någon krok. Dessutom ska stängerna överlappa varandra där de tar slut vid långa balkar. Armeringen skulle överlappa varandra där de möttes.

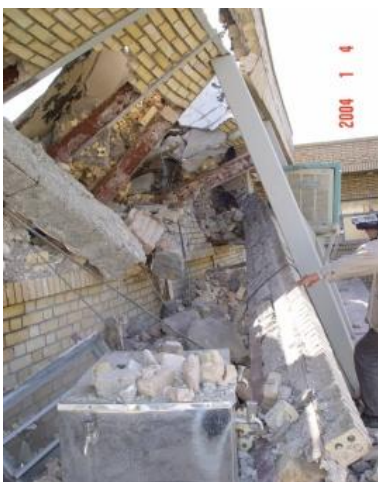
Fig. 68. För långa väggar utan stöpelare eller vertikal armering. Huset hade dessutom alldeles för många hörn, sjukhuset borde ha delats in i flera mindre byggnader.

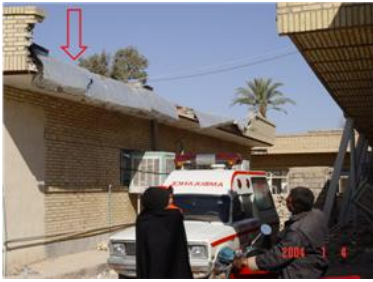
Fig. 69. Ett vanligt problem i Iran är halvväggar på taken och som oftast inte sitter bra ihop med taket. Vid jordbävningar faller dessa ner på gatan. Syftet med väggarna är estetiska samt för att ge skugga på taket.(IIEES)

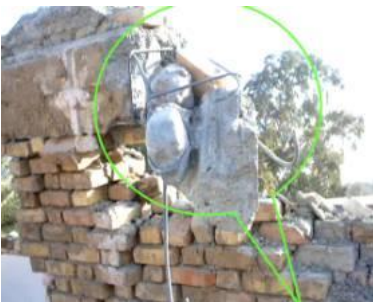
Fig. 70. Stora stenar i betongblandningen var ett problem som inte var begränsat till ett fåtal hus, det var till och med en av anledningarna till varför betongen i Baghiatollah Sjukhuset brast. Bilden visar betongblandningen i en mur som tillhör en skola. (IIEES)

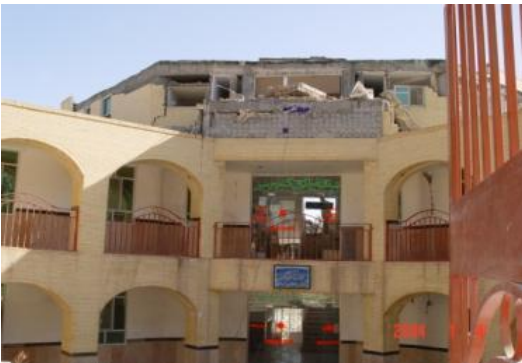
Fig. 71. Baghiatollah sjukhuset. Tredje våningen kollapsade in på den andra våningen. Dålig kvalitet på betongen samt osymmetrisk tredje våning är de bidragande orsakerna. (IIEES)

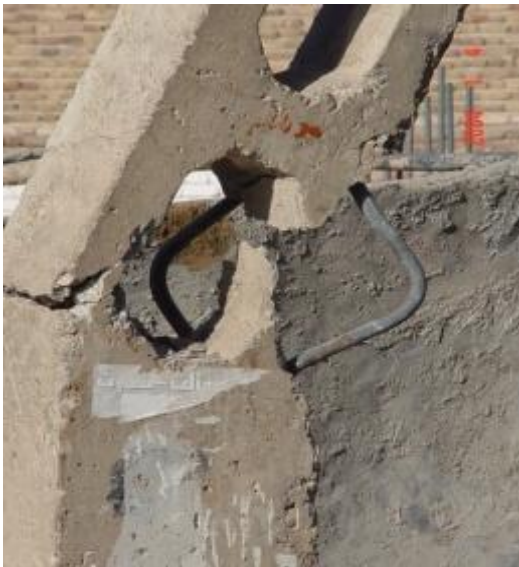
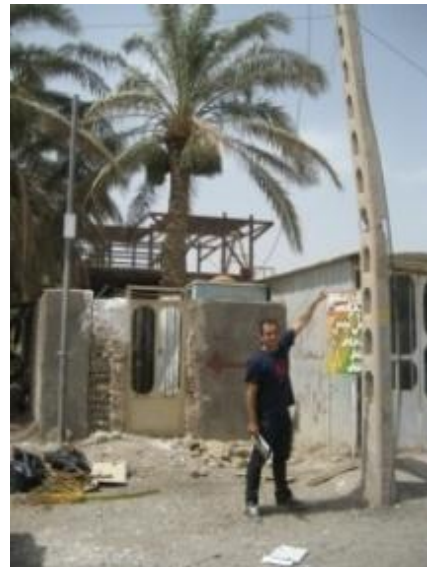
Fig. 72. Gamla elstolpar. (IIEES)

Många av stadens elstolpar rasade på grund av brister både i designen och i konstruktionen. Många av elstolparna var gamla och med en design med hål med jämna mellanrum i pelaren för att spara på betong. Armeringen i de flesta av de kollapsade elstolparna var dessutom av den gamla typen där den inte var gängad och fick därför inte bra fäste på betongen vid rörelser. Samtliga elstolpar sprack på de ställen där hålen fanns. Designen av elledningarna ska följa samma princip som gäller för alla andra konstruktioner när man ska hantera tröghetskrafter. De tröghetskrafter som bildades ovanför hålen försökte pressa sig igenom det lilla utrymme som finns bredvid hålen. Pelarna brast just på den trånga ytan. Numera är denna typ av design förbjudet och man måste istället fylla igen hålet och därmed skapa en *shear wall* så att tröghetskrafterna utan hinder kan föras ner i marken. För att spara på betong så är det vanligt att man minskar på betongen på de ställen där det tidigare var hål dock utan att minska på bottenarean.

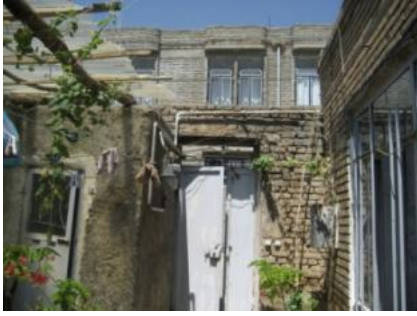
Fig. 74. Det är inte bara skolor som har problem, även bostadshus har utomhustoaletter byggda med lera.

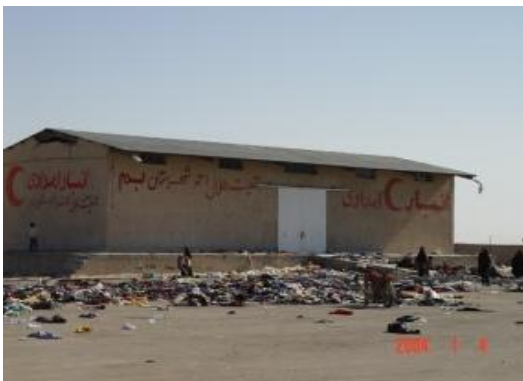
Fig. 77. Röda Halvmånens lagerbyggnad. (IIEES)

Röda Halvmånens lagerhus klarade sig relativt bra och undkom kollaps men allvarliga skador uppstod vid hörnen samt vid gavlarna. Väggarna var nämligen alldeles för höga och iranska byggregler kräver diagonala stödbalkar i väggar som är högre än 4 meter, något som denna byggnad saknade. Väggarna utgjordes av tegelstenar som hade byggts ända in på stålstommen, när stålstommen vibrerade kraftigt under jordbävningen så fanns där inget utrymme för stålpelarna att röra sig på. Resultatet blev att tegelstenarna närmast stålstommen pulveriserades, men även att stålstommen utsattes för horisontell förflyttning. Byggnaden rasade visserligen inte men skadorna orsakade oro att byggnaden kunde rasa. Myndigheterna valde därför att inte använda byggnaden som utrymningslokal för överlevande som förlorat sina bostäder.

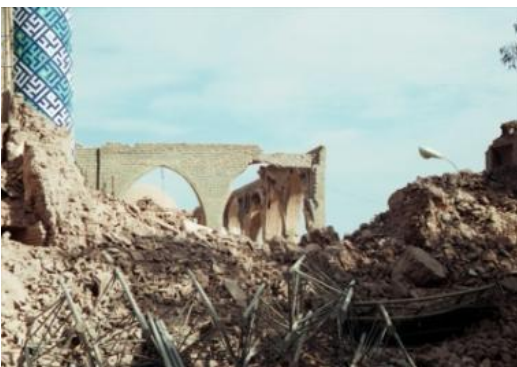
Fig. 81. Äldsta moskén i Bam, Imam Zeid Moskén, kollapsade helt. (IIEES)

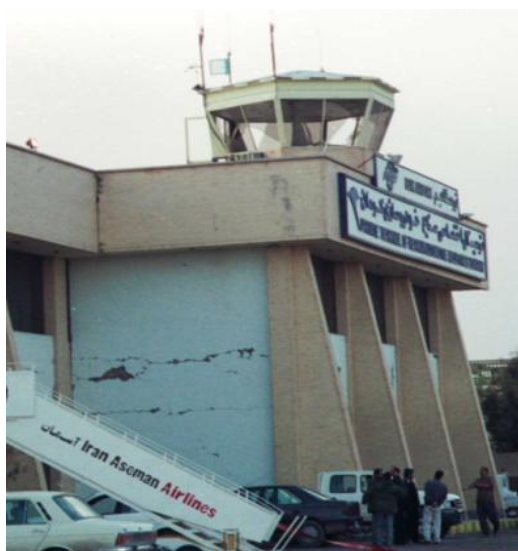
Fig. 82. Flygtornet i Bam flygplats.(IIEES)

Flygplatsen utsattes mest för ytliga skador där fasaden på vissa ställen förstördes och sprickor bildades både på utsidan och insidan av flygplatsterminalen. Kontrolltornet fick lindriga skador med krossade rutor men dessa skador ledde till att viktig utrustning i tornet förstördes och flygplatsen var därför tvungen att hållas stängt under flera viktiga timmar. När flygplatsen återigen öppnades för trafik koordinerades allt bistånd till denna flygplats vilket gjorde arbetet mycket lättare för utländska biståndsarbetare.

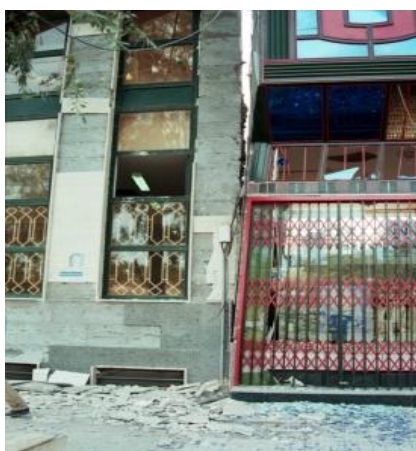
Fig. 84. Fasadplattor som släppt. Fasadplattor ska egentligen ha spår på baksidan för att få bra fäste i murbruket. När det gäller större plattor så ska de även ha diagonala ståltrådar, som fungerar som armering. Dessa plattor, som även installeras inomhus, utgör en stor fara när de faller ner från väggen. (IIEES)

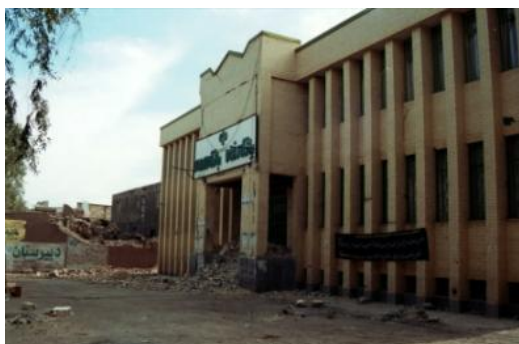
Fig. 85. Entréer till banker utgör ett vanligt problem i Iran. Det är inte ovanligt att banker i efterhand bygger ut nya entréer och ansluter det med resten av byggnaden. Problemet är att byggnaden då får en osymmetrisk form och komplicerade vridmoment uppstår vid dessa utbyggnader. Entrén ska istället konstrueras som en byggnad för sig och inte direkt byggas ihop med huvudbyggnaden, detta för att hindra överföring av tröghetskrafter från huvudbyggnaden till entrén och tvärtom. (IIEES)

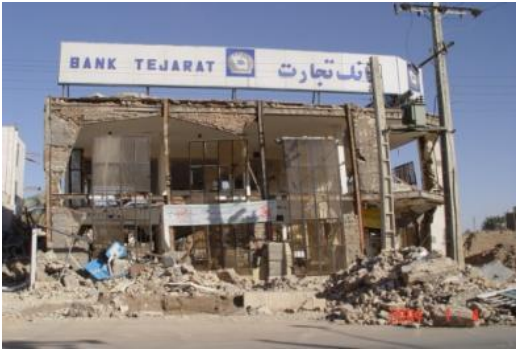
Fig. 86. Felplacerade diagonala stödbalkar i fronten. Syftet var att ha stora fönsterpartier men resultatet blev att de diagonala stödbalkarna tryckte ut väggen. En annan bank kollapsade till grunden på grund av att man byggt ut en mezzanin. Det nya golvet tryckte ut väggen. (IIEES)

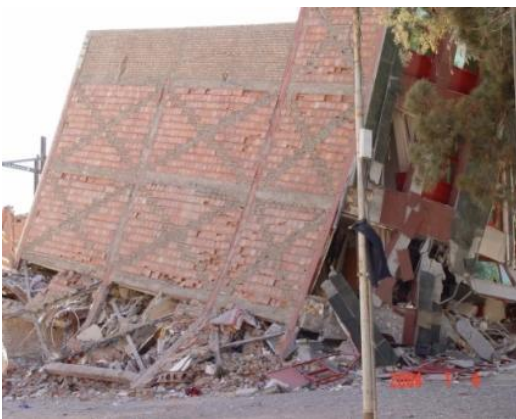
Fig. 87. Mjuk våning. Det är väldigt vanligt i Iran att första våningen på bostadshus består av affärer och butiker. För att få plats med stora fönsterpartier samt ingångar till verksamheterna så väljs diagonala stödbalkar bort på första våningens framsida. Men de installeras på gavlarna samt baksidan. Oturligt så var gavlarna på byggnaden ovan parallella med jordbävningens riktning och framsidan var vinkelrät. Första våningen blev därmed en mjuk våning och kollapsade medan resten av huset hölls ihop. (IIEES)

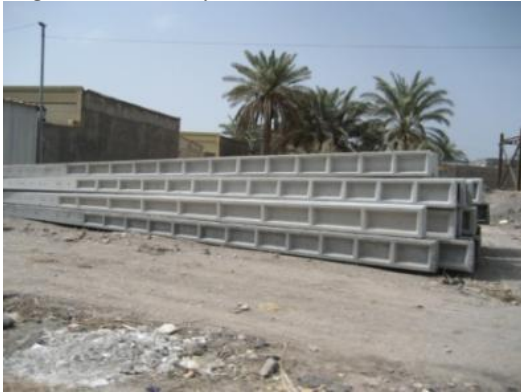
Fig. 104. Nya elstolpar utan hålrum. Men det finns fortfarande många av den gamla designen.

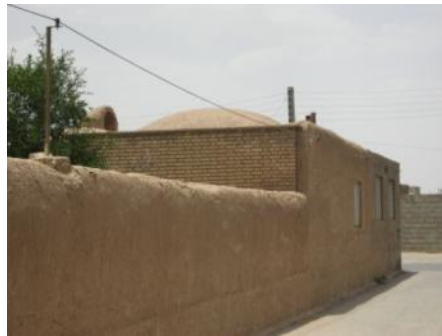
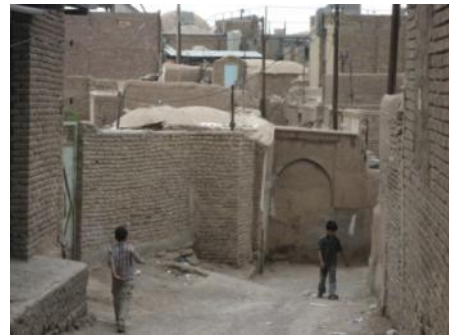
Fig. 117. Gamla kvarter i ökenstaden Kerman. Dessa hus kommer att kollapsa vid jordbävningar lika kraftiga som den som drabbade angränsande Bam. Det bort fortfarande många människor i dessa kvarter.

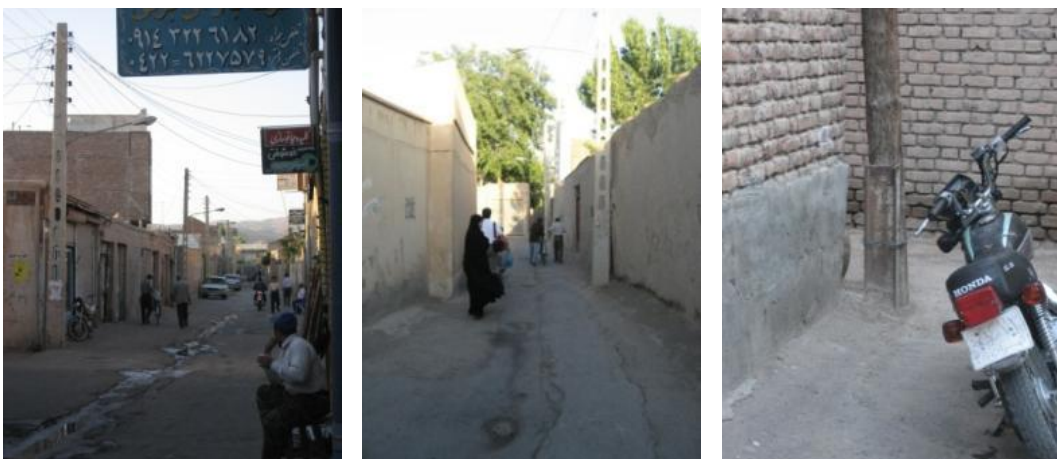
Fig. 120. Elstolpar med den gamla designen är vanligare än de nya.

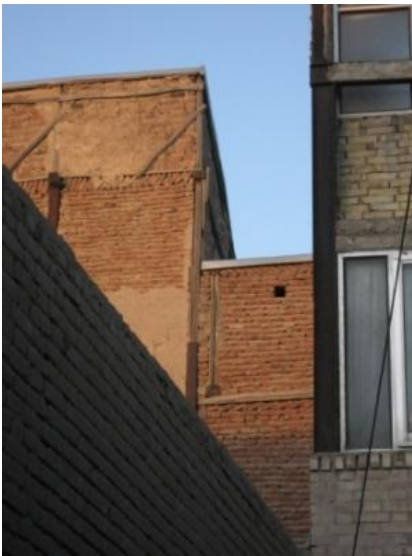
Fig. 122. Ett annat hus med en pelare som plötsligt tar slut och ersätts av en träpelare. Man har valt att bygga vidare på höjden.

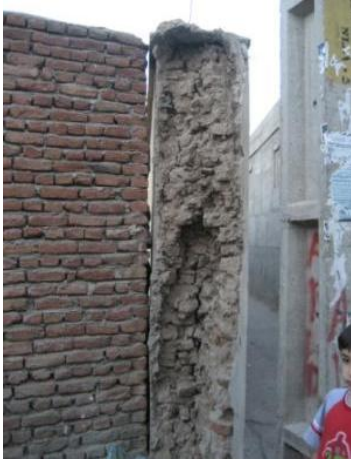
Fig. 123. Ingen anslutning mellan murarna.

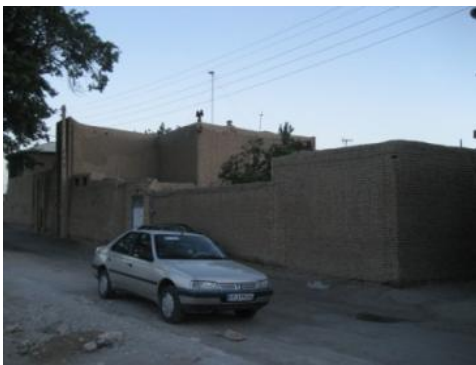
Fig. 124. Det är vanligt i Ajabshir att hus byggda före 1990 saknar vertikala och horisontella band.

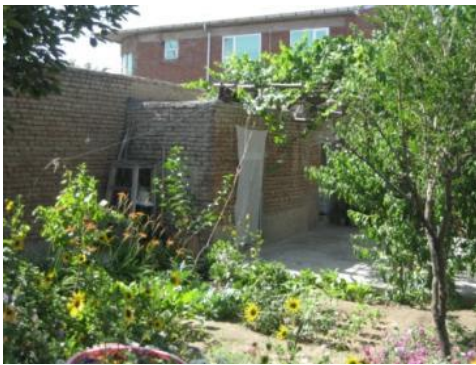
Fig. 125. Utetoalett utan band. Toaletter på gårdar måste numera förses med band.

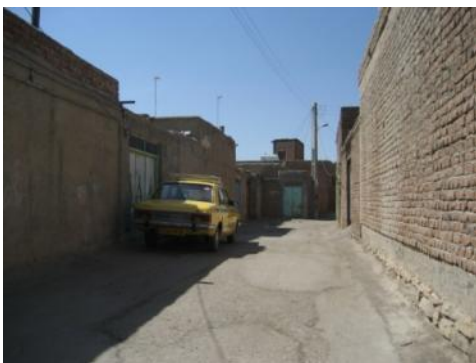
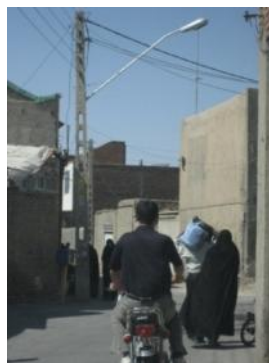
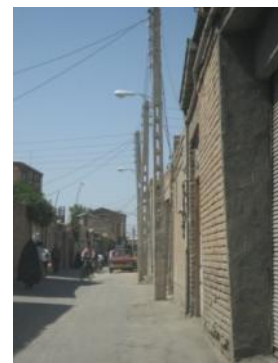
Fig. 126. Gamla delarna av Ajabshir där de flesta hus saknar horisontella och vertikala band.

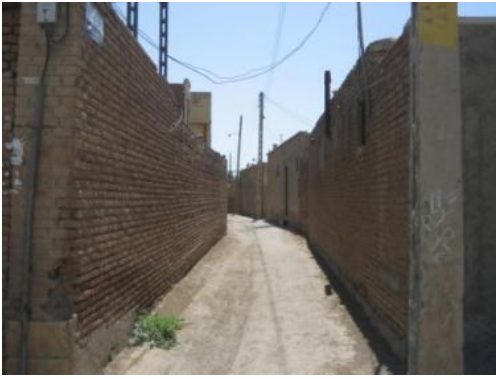
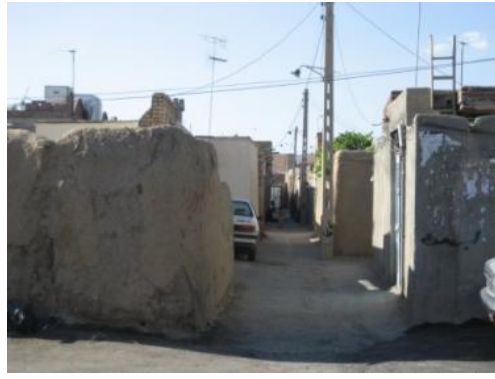
Fig. 127. Trånga gränder kommer att försvåra räddningsarbetet vid eventuella katastrofer.

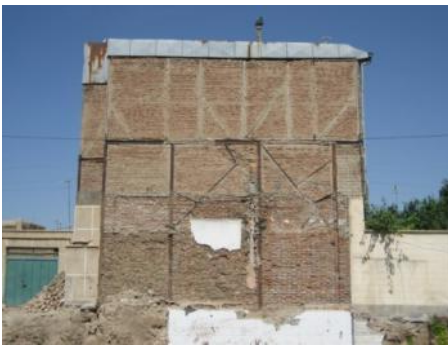
Fig. 129. Ett trevåningshus med galet system av diagonala stödbalkar.

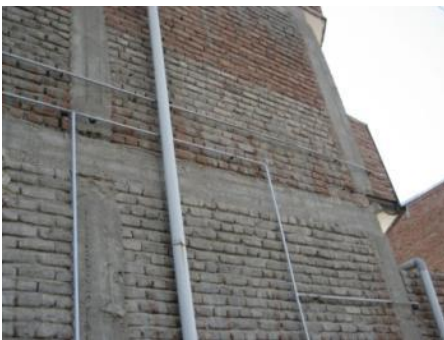
Fig. 130. Betongpelare som tar slut mellan första och andra våningen men som sedan fortsätter från en annan position.

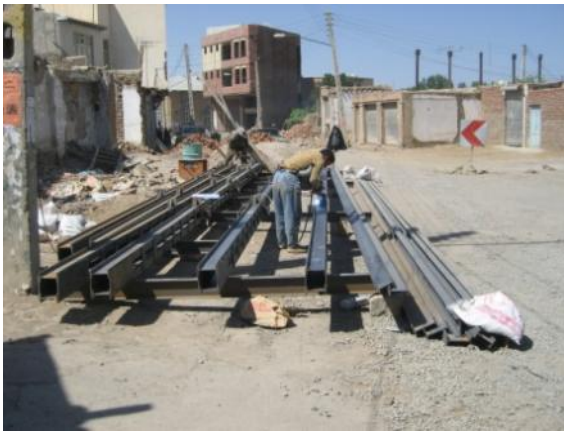
Fig. 132. Fogningen av pelare och balkar sker uteslutande vid byggplatsen och gör det därför svårare att upptäcka eventuella fel.

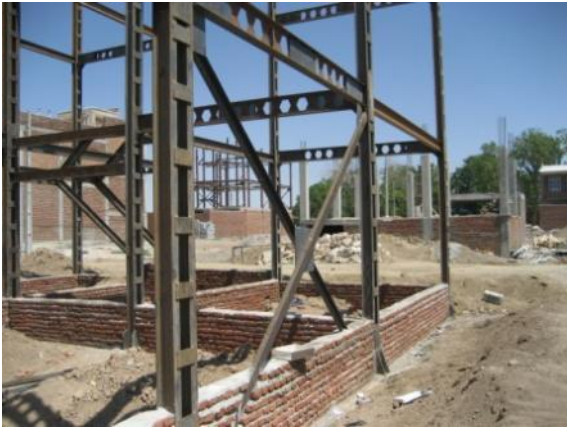
Fig. 134. Ny konstruktion men felaktig anslutning i de diagonala stödbalkarna eftersom centerlinjerna inte är symmetriska. Ett tecken på det behövs ordentliga inspektioner så att denna typ av misstag inte uppstår.

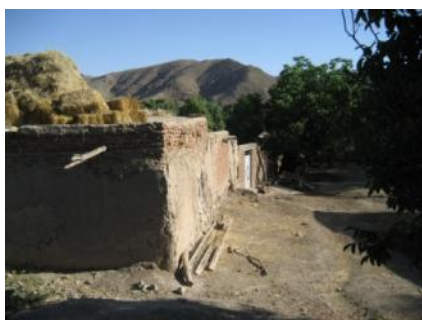
Fig. 138. Ett par kilometer utanför Ajabshir. Onödig last på taket.

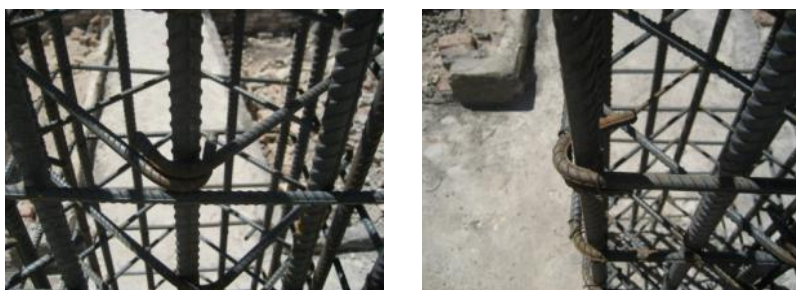
Fig. 143. Felaktigt konstruerade horisontella armeringstänger med för korta krok och dessutom utan 135° krok.

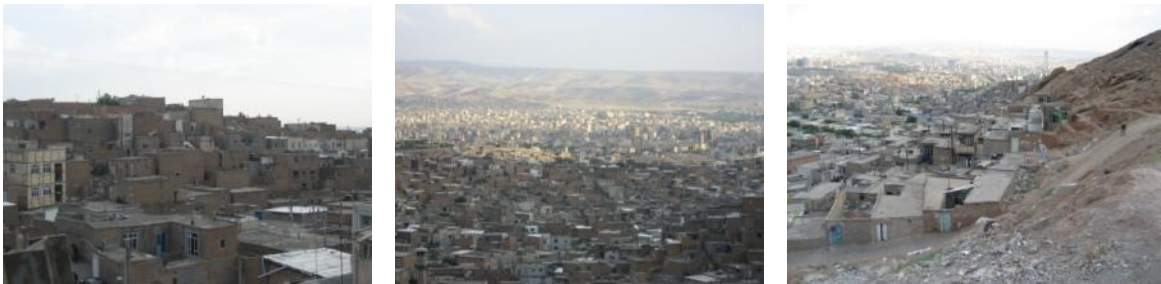
Fig. 146. Stora delar av Tabriz har fortfarande gamla byggnader och som saknar jordbävningsresistent system.
