# Kontaktledningsstolpen ur ett beständighetsperspektiv

## **Kontaktledningsstolpen ur ett beständighetsperspektiv**

- En analys över äldre kontaktledningsstolpars vara eller icke vara

Examensarbete

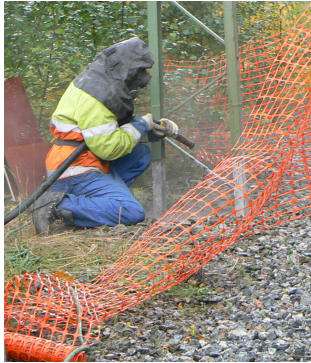
Figur 3.3 Blästring på kontaktledningsstolpe längs med Saltsjöbanan, Stockholm

Den vanligaste förbehandlingsmetoden vid större ytor utomhus är *torrblästring*, även kallad *fristråleblästring*. Denna metod innebär att rost och färgrester avlägsnas med hjälp av torr sand och tryckluft (Mattsson 1992, s.93).

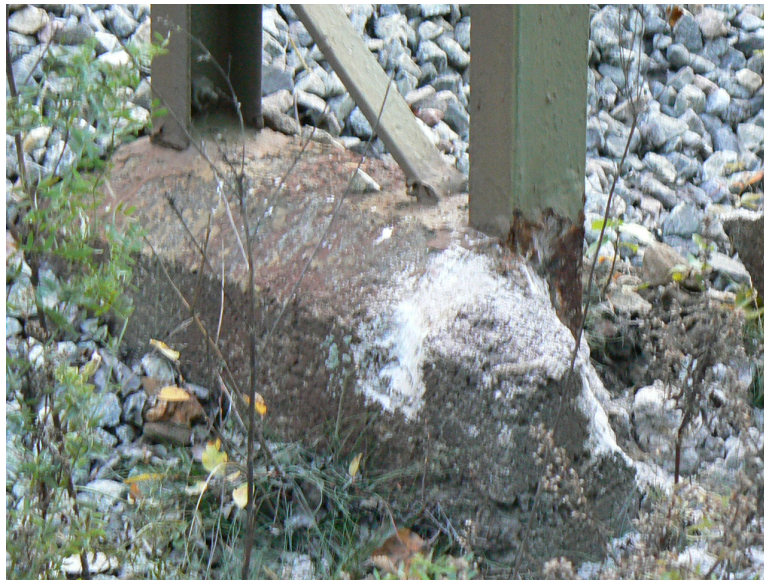
Fundamenttoppen bilades ned med maskin och arbetet genomfördes hastigt vilket medförde att dokumentationen i detta fall blev bristfällig. Vid granskning av bildokumentation verkar det som att fundamentet innehöll ringa mängd ballast. Vidare konstateras lutningen vara jämförelsevis hög. Fundamenttoppen var i detta fall relativt låg och var delvis inbäddad i banvallens makadam, se figur 4.8. Fundamenttoppens ovansida var alltså inte i nivå med räls ovankant vilket är rekommenderat.

Figur 4.8 Fundamenttoppen under pågående bilningsarbete

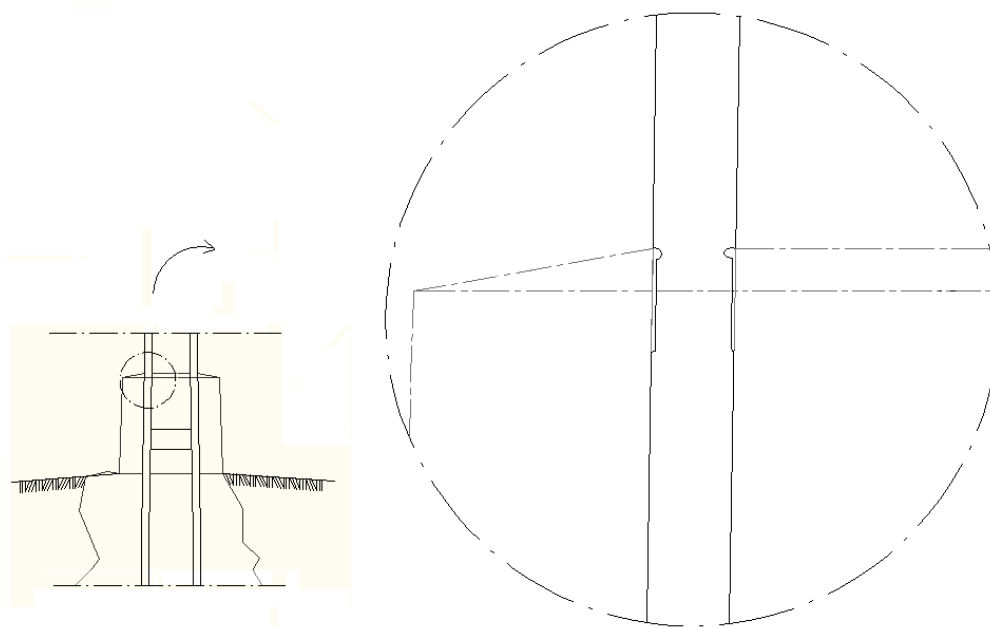
Rostangreppen som kunde iakttas direkt efter nedbilning av betong var utbredda och anses vara av typen allmän korrosion. Korrosionsangreppen är i regel koncentrerade i området nära fundamenttoppens översida, liksom ett brett rostband som går runt hela balken. På de kontaktledningsstolpar som endast delvis är angripna av rost sträcker sig bandet mellan 5 och 10 cm ned i betongen. Avrostningen har skett på både in- och utsida. Efter att blästring skett kunde hos majoriteten av referensobjekten konstateras ett djupare jack som gick runt hela tvärsnittet på de båda U-profilerna. Jackets bredd varierade mellan 0-3 cm medan djupet hos detta jack varierade mellan 0-3,6 mm. För principskiss av korrosionsfigureringen se figur 4.20.

P.g.a. hur konstruktionen är utformad antas stålet vara utsatt för spaltkorrosion.

Figur 4.20 Principskiss korrosionsfigurering hos kontaktledningsstolpar

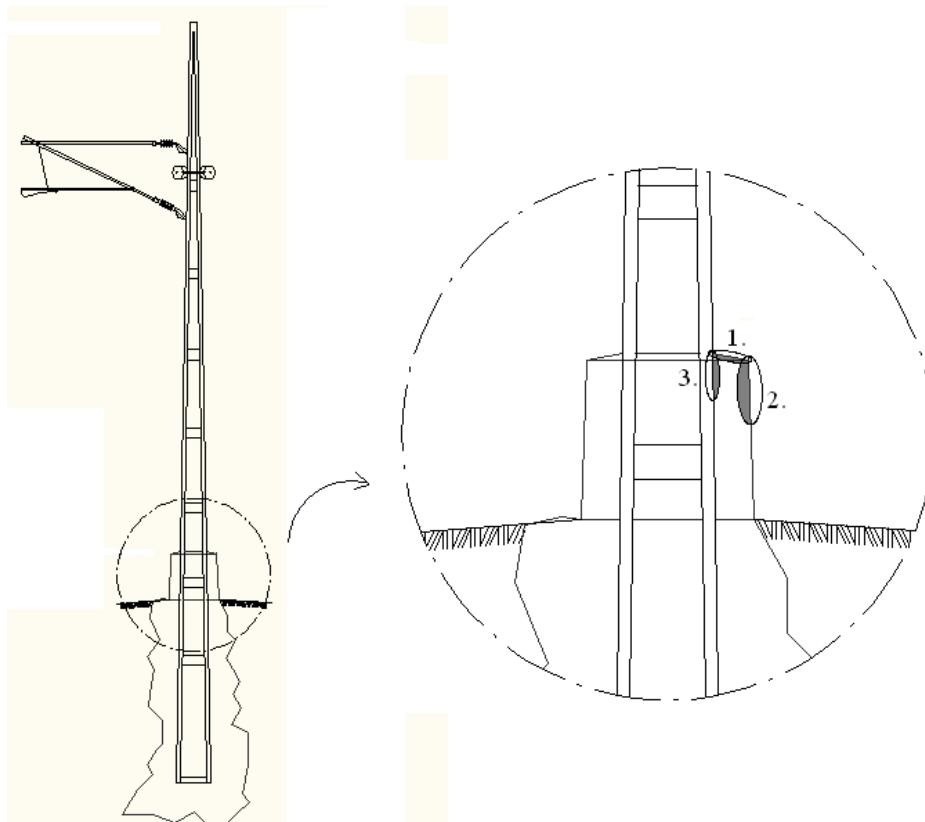
Respektive prov spräcktes för att få en färsk brottyta, på brottytan applicerades därefter fenolftaleinvätska m.h.a. en sprejflaska. Stora delar av brottytan på samtliga prov uppvisade cerise färgning av indikatorvätskan och konstaterades vara okarbonatiserad. Hos ett antal av proverna kunde dock karbonatiserad betong konstateras och detta djup uppmättes, se tabell 4.2. För resp. provs lokalisering på fundamenttoppen se figur 4.21 samt tabell 4.2.

Figur 4.21 Lokalisering provbitar för karbonatiseringsprov
