Brandskydd Mariefreds innerstad

Inventeringsresultat och
åtgärdsförslag

Report 5204, Lund 2006

Denna rapport redovisar en brandskyddsinventering av Mariefreds innerstad. Inventeringen är gjord under sommaren år 2006 av en student från institutionen för Brandteknik vid Lunds Tekniska Högskola.

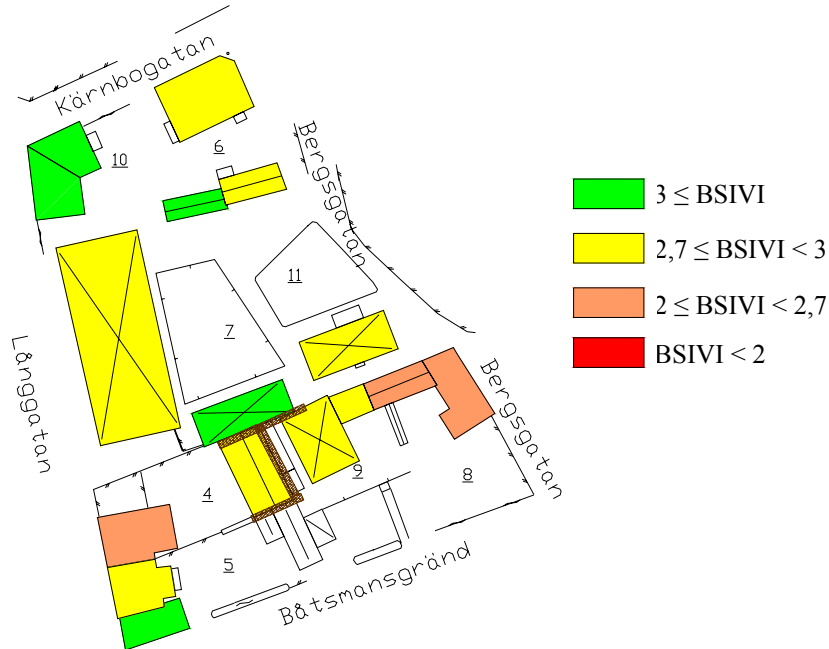
Figur 5.2 – BSIVI kv. Borgaren

Kvarteret Borgarens norra del lämnar inte mycket övrigt att önska vad gäller brandskydd. Hyreshuset på tomt nummer sju utgör ett av de mest föredömligt brandskyddade hyreshusen i inventeringen och brister endast avseende dörrarna till utrymningsvägarna, vilka ej är utförda i brandklass, samt att löst material förekommer på, den annars snyggt sektionerade, vinden.

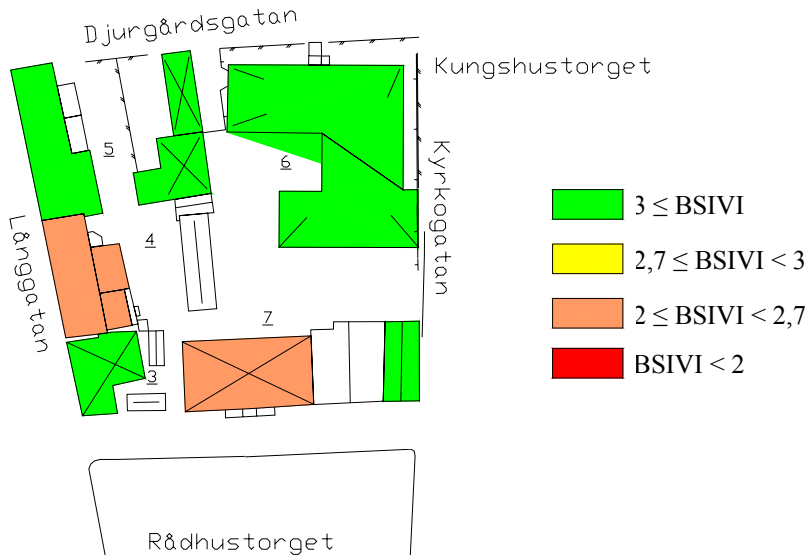
Figur 5.3 – BSIVI kv. Borgmästaren

Kvarteret anses i det stora hela vara gott skyddat mot uppkomst av brand. Undantaget är fastigheten på tomt nummer fyra vilken, i skrivande stund, dock står i färd att byggas om till flerbostadshus. I dagsläget är fastighetens elsystem ej översett och jordfelsbrytare saknas. Takkonstruktionen anses heller inte uppfylla kraven för ett fullgott brandskydd. Det finns dock goda möjligheter att se över detta i samband med renoveringen.

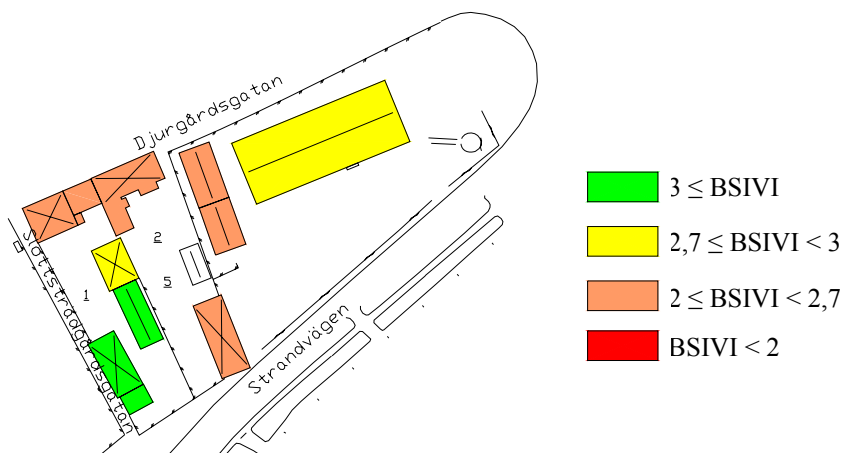
Figur 5.7 – BSIVI kv. Fabrikören

Byggnaderna i kvarterets norra del, mot Djurgårdsgatan, visar låga brandskyddsindex. En hög risk för brandspridning anses föreligga mellan, de mot Djurgårdsgatan belägna, husen på tomt nummer ett och två. Detta då brandteknisk klass saknas i taköppningar vilket medför att en brand med lätthet kan sprida sig

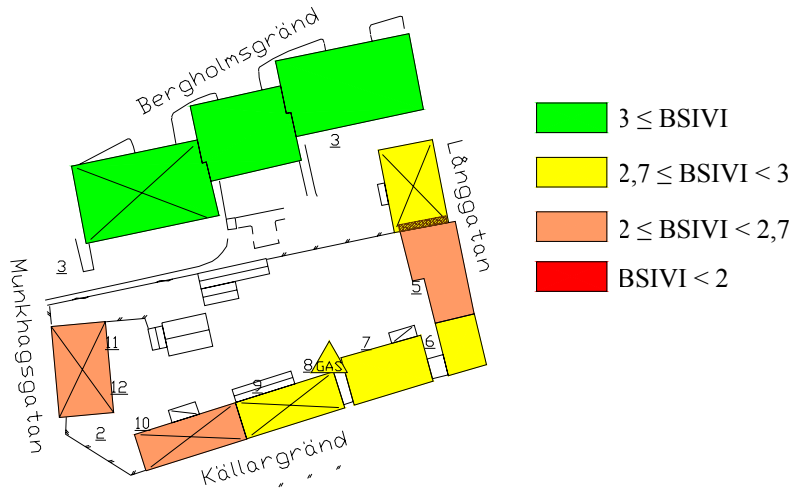
Figur 5.9 – BSIVI kv. Garvaren

Kvarteret Garvaren präglas till stor del av den trähuslånga vilken ligger i vinkel längs Långgatan och Källargränd. Husen på tomterna fem och sex är av mycket hög ålder och sitter direkt mot varandra. En brandvägg kan urskiljas mellan tomterna tre och fem. Dock är statusen på denna okänd då den är förbyggd. I övrigt finns inga naturliga begränsningslinjer i den täta längan.

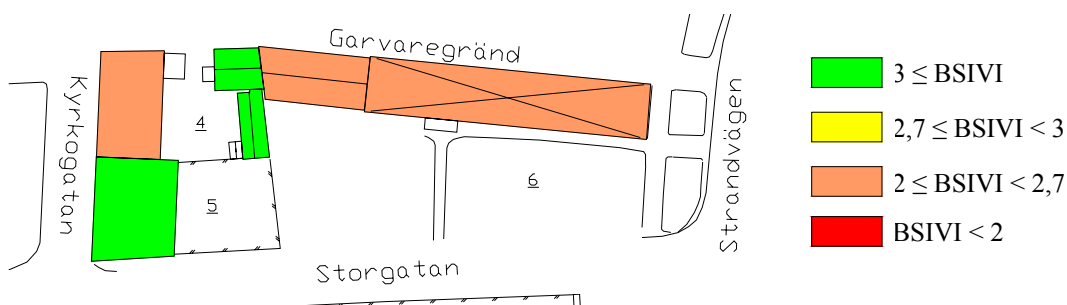
Figur 5.13 – BSIVI kv. Kantorn

Kvarteret Kantorn domineras av det långa hyreshus som ligger längs Garvaregränd. Detta rymmer sex lägenheter med förråd och garage i byggnadens västra del. Fastigheten genomgick en totalrenovering år 1983. Husets största brist, ur brandrisksynpunkt, är den osektionerade och genomgående vinden vilken täcker hela bostadsdelen. Att löst material också förekommer drar ner indexvärdet ytterligare.

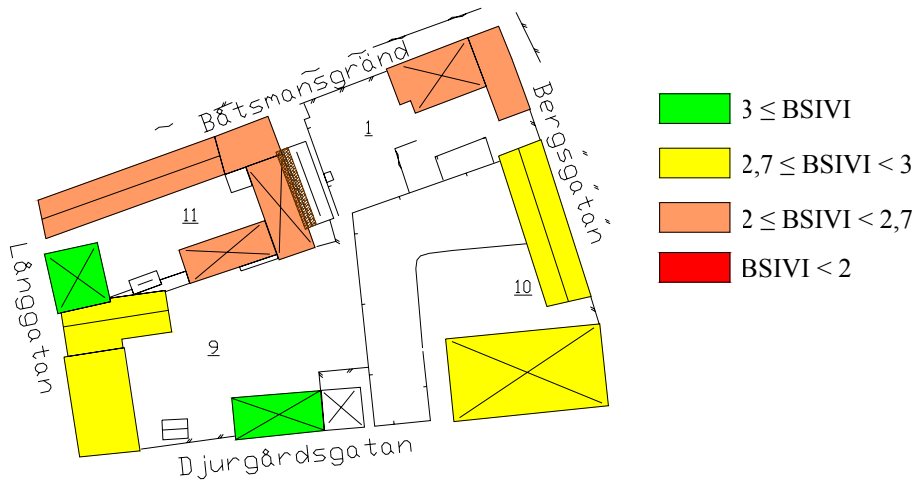
Figur 5.15 – BSIVI kv. Kungshusen

I kvarteret Kungshusens nordöstra hörn visar huset på tomt nummer ett på ett farligt lågt brandskyddsindex. Detta har dock delvis sin grund i att vid platsbesöket saknades fastighetsägaren och vissa uppgifter har således fått antas. Kompletterande uppgifter bör inhämtas för att säkerställa det resultatet. Konstateras kan att tomtens bostadshus har en genomgående vind utan sektionering. Denna står inte i direkt anknytning till någon intilliggande byggnad men bidrar till en förhöjd brandspridningsrisk inom byggnaden. Tomten är också mycket svår att nå då de enda vägarna dit är Bergsgatan och Båtsmansgränd, båda mycket smala. Övervägande bör göras att i händelse av insats ställa upp fordon på kungshusets plan på tomt tio.

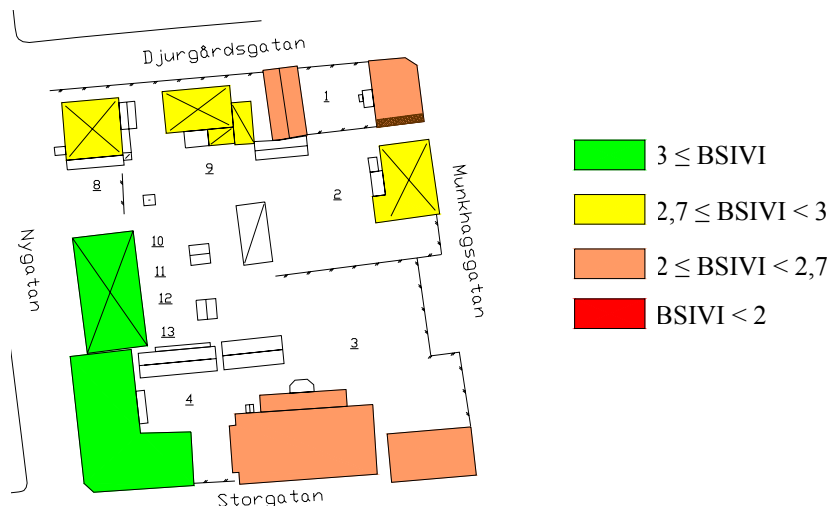
Figur 5.23 – BSIVI kv. Rådmannen

I kvarterets nordöstra hörn ligger tomt nummer ett. Bostadshuset och förrådshuset visar båda låga brandskyddsindex. För bostadshuset kommer detta sig främst av att löst material förekommer på olämpliga platser samt att ingen jordfelsbrytare installerats. Takkonstruktionen anses också utgöra en riskkälla ur spridningssynpunkt. Positivt är att en brandvägg uppförts mot tomt nummer två.

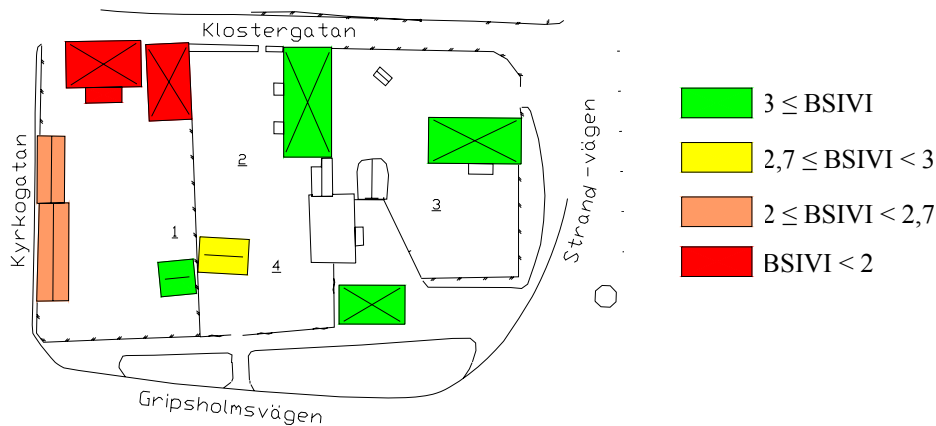
Figur 5.24 – BSIVI kv. Sjömannen

Hela denna inventerings enskilt kanske mest uppseendeväckande resultat är det enastående låga brandskyddsindex vilket ges hembygdsgården på tomt nummer ett. Denna hyser en imponerande samling föremål, exempelvis köksutrustning och kläder, från svunna tider.

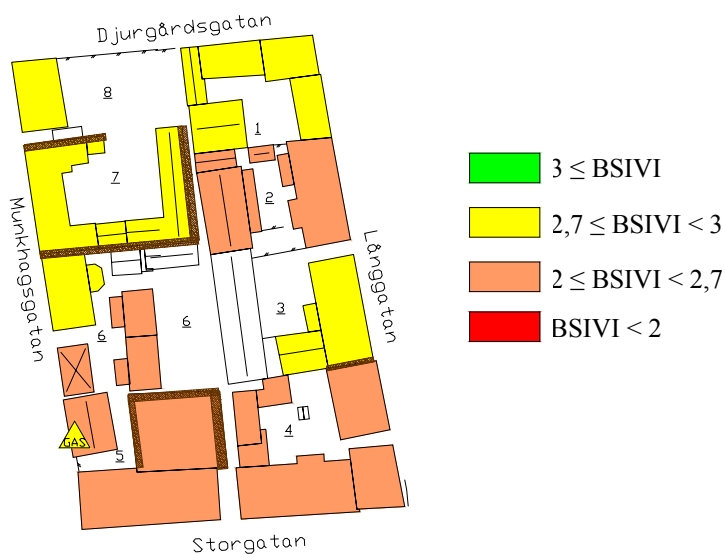
Figur 5.25 – BSIVI kv. Snickaren

Kvarteret Snickaren uppvisar en föga imponerande brandskyddsstatus. Gårdarna ligger tätt och mycket få naturliga begränsningslinjer finns. Riskerna för såväl uppkomst som spridning av brand är oroväckande.

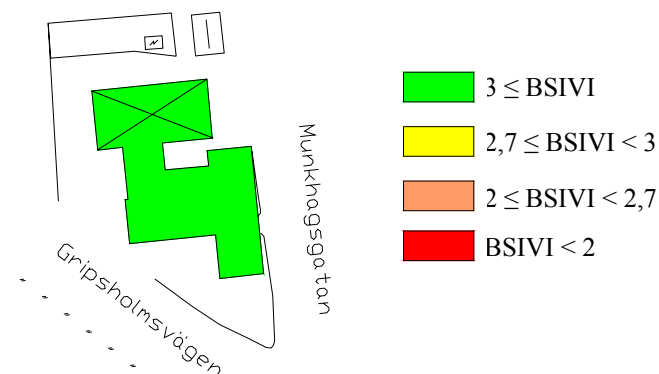
Figur 5.28 – BSIVI kv. Telestationen

De nybyggda hyreshusen i kvarteret visar ett mycket gott värde på brandskyddsindex. Nämnas kan att de saknar jordfelsbrytare.

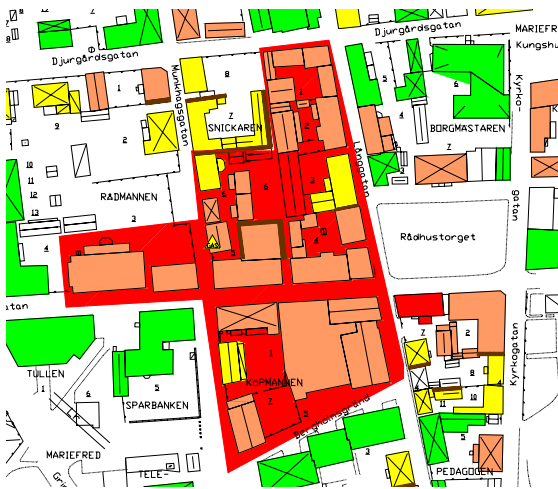
Figur 7.1 – Högriskområde 1. Området innefattar stora delar av kvarteret Snickaren, hela kvarteret Köpmannen och två byggnader i kvarteret Rådmannen.

Högriskområde ett är det största av de identifierade. Det innefattar så gott som hela kvarteret Snickaren, då byggnaderna i kvarteret ger ett genomgående lågt brandskyddsindex, samt då få naturliga begränsningslinjer finns. Vidare betraktas även kvarteret Köpmannen tillhöra samma riskområde då Storgatan är den enda begränsningen kvarteren emellan. Även två byggnader i kvarteret Rådmannen ligger så nära de övriga i området, och har ett så lågt brandskyddsindex, att också de innefattas.

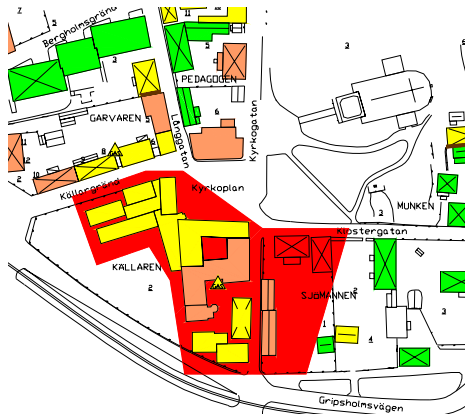
Figur 7.2 – Högriskområde 2. Hela kv. Källaren samt delar av kv. Sjömannen, tomt nr. 1.

Högriskområde två rymmer två av stadskärnans mest kulturvärda objekt; den äldsta delen av världshuset samt Callanderska gården (Södermanlands Museum, 1978). En omfattande brand i detta område vore således förödande ur ett kulturhistoriskt perspektiv. Samtidigt visar flera av de aktuella byggnaderna prov på ett synnerligen dåligt brandskydd.

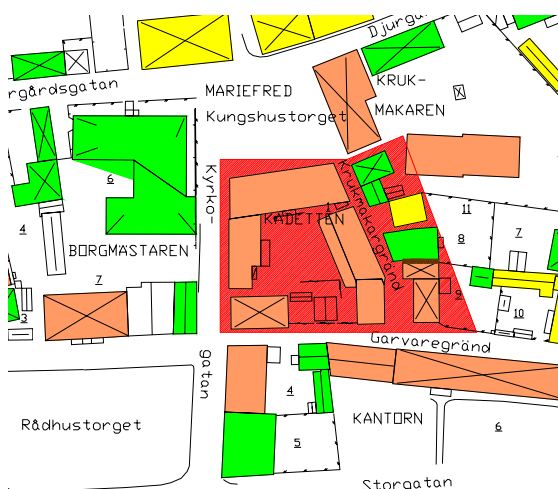
Figur 7.3 – Högriskområde 3. Området innefattar hela kvarteret Kadetten samt dess närliggande grannar på andra sidan Krukmakaregränd.

En brand i kvarteret Kadetten anses i dagsläget vara mycket svår att begränsa inom kvarteret. Det är också stor risk för brandspridning över den smala Krukmakaregränd.

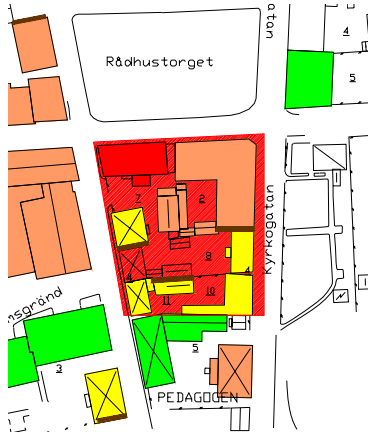
Figur 7.5– Högriskområde 4. Den norra delen av kvarteret Pedagogen.

Området är utvalt då flera byggnader visar direkt dåligt brandskydd och dessutom ligger nära andra. Få naturliga begränsningslinjer finns.

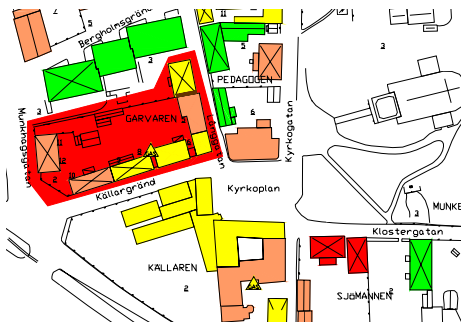
Figur 7.6 – Högriskområde 5. Den södra delen av kvarteret Garvaren.

Kvarteret Garvarens södra del utgörs av mycket tätt belägna hus. I dagsläget anses en eventuell brand i området vara svår att begränsa.

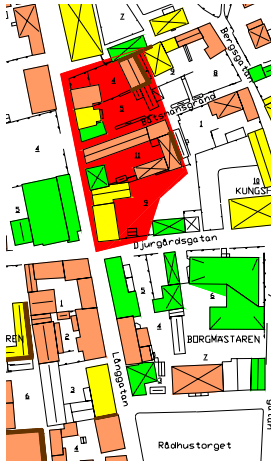
Figur 7.7 – Högriskområde 6. Delar av kv. Kungshuset och kv. Borgaren.

I området finns flera byggnader med dåligt brandskydd. Dessa riskerar, i händelse av brand, att sprida denna till intilliggande bebyggelse.

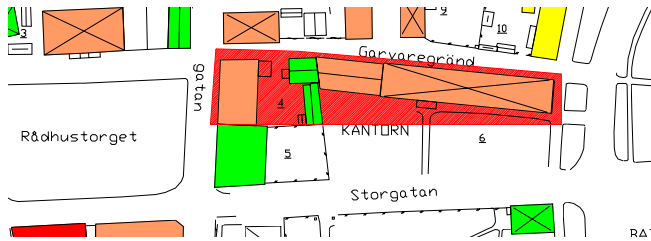
Figur 7.8 – Högriskområde 7. Kvarteret Kantorn förutom tomt nummer fem.

Områdets största och, ur brandspridningssynpunkt, farligaste byggnad är hyreshuset på tomt nummer sex. Spridningsrisken längs Garvaregränd är uppenbar.

Åtgärd	Fastighet	Motivering
Fasadmonterat, automatiskt, brandlarm	Kantorn nr. 6 och 4 (förrådshuset)	För att, med hjälp av tidig larmning, kunna slå ner en eventuell fasadbrand innan den hinner spridas till vind och intilliggande byggnad.
Automatiskt sprinklersystem på vind.	Kantorn nr. 6	För att förhindra en snabb brandspridning genom vinden till hela fastigheten.
Brandklassning av taköppningar	Kantorn nr. 4, bostaden	För att förhindra brandspridning genom tak mellan byggnaden och dess intilliggande byggnader.
Brandklassning av fönster enligt Brandskyddshandboken kap. 9.7.	Kantorn nr. 4	För att försvåra brandspridning mellan bostadshuset och förrådshuset. På så vis försvåras också brandspridning till tomt nr. 6.

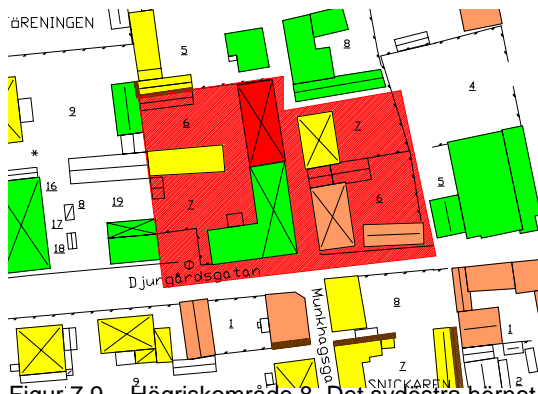
Figur 7.9 – Högriskområde 8. Det sydöstra hörnet av kv. Föreningen och det sydvästra av kv. Munkhagen.

Områdets brandriskbild präglas i mycket hög grad av hyreshuset, längs Munkhagsgatan, på Föreningen nummer sex.

Åtgärd	Fastighet	Motivering
Fasadmonterat, automatiskt, brandlarm	Samtliga områdens byggnader	För att, med hjälp av tidig larmning, kunna slå ner en fasadbrand innan den hinner omfatta eventuell vindsvåning och intilliggande bebyggelse.
Automatiskt sprinklersystem på vind	Föreningen nr. 6 (det stora huset)	För att förhindra brandspridning via vinden till hela den egna fastigheten samt intilliggande fastighet.
Brandteknisk sektionering av vind mot intilliggande byggnad	Munkhagen nr. 6	För att förhindra brandspridning via vinden till intilliggande fastighet.
Ventilationsöversyn enligt Brandskyddshandboken kap 9.12.	Föreningen nr. 6 och 7	För att säkra brandcellsgränserna inom byggnaderna, och förhindra spridning av brand och brandgaser mellan dessa, bör ventilationssystemen överses.

Åtgärd	Fastighet	Motivering
Installering av brandklassade taköppningar	Föreningen nr. 6 och Munkhagen nr. 6	För att förhindra brandspridning till och från dessa tak.
Byte till brandklassade lägenhetsdörrar	Föreningen nr. 6 (det stora huset)	För att förhindra brandspridning inom byggnaden via trapphus.
Byte till brandklassade fönster enligt Brandskyddshandboken kap 9.7.	Föreningen nr. 6	För att förhindra brandspridning mellan byggnader genom fönster.

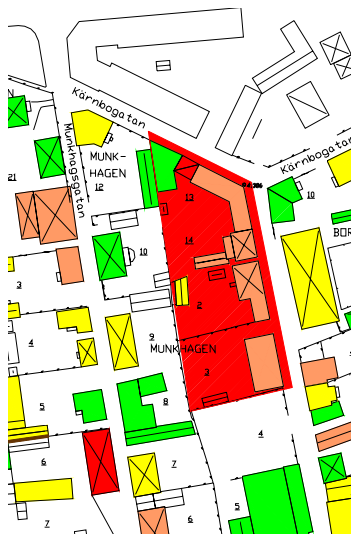
Figur 7.10 – Högriskområde 9. Nordöstra delen av kv. Munkhagen.

I området har alla byggnader, utom en, tilldelats ett lågt brandskyddsindex. Då de dessutom ligger mycket tätt är det naturligt att föreslå vidtagande av åtgärder.

Åtgärd	Fastighet	Motivering
Installering av heltäckande, automatiskt brandlarm	Munkhagen nr. 3	Då man endast vistas tillfälligt i huset anses ett heltäckande larm invändigt vara nödvändigt för att, i ett tidigt skede, upptäcka en brand.
Fasadmonterat, automatiskt, brandlarm	Samtliga i området	För att, med hjälp av tidig larmning, kunna slå ner en eventuell fasadbrand innan den hinner spridas till vind och intilliggande byggnad.
Brandteknisk sektionering av vind inom byggnad, enligt Brandskyddshandboken kap 9.11	Munkhagen nr. 13	För att förhindra brandspridning via vinden till hela den egna fastigheten samt intilliggande fastighet.
Brandteknisk sektionering av vind mot intilliggande byggnad	Munkhagen nr. 2	För att förhindra brandspridning, via vinden, till intilliggande fastighet.
Omedelbar montering av lås till vind, samt igensättande av lucka till densamma.	Munkhagen nr. 2	För att eliminera risken att någon anlägger en brand direkt på vinden.

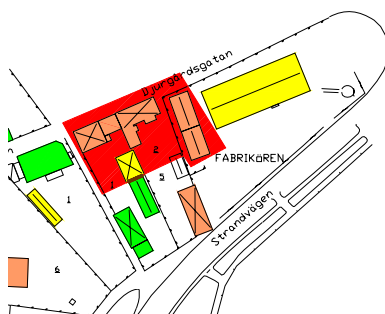
Figur 7.11 – Högriskområde 10. Kv. Fabrikörens norra del, mot Djurgårdsgatan.

I kvarteret Fabrikörens norra del ligger flera byggnader med lågt brandskyddsindex mycket nära varandra. Inga naturliga begränsningslinjer finns dem emellan. Brandväggen på tomt nummer ett skapar en begränsningslinje mot tomtens två södra hus.
