Analys av olycksutredningsmetoder tillämpade på anlagda bränder i skolor

Report 5319, Lund 2009

Analysis of accident investigation methods applied on arson fires in schools

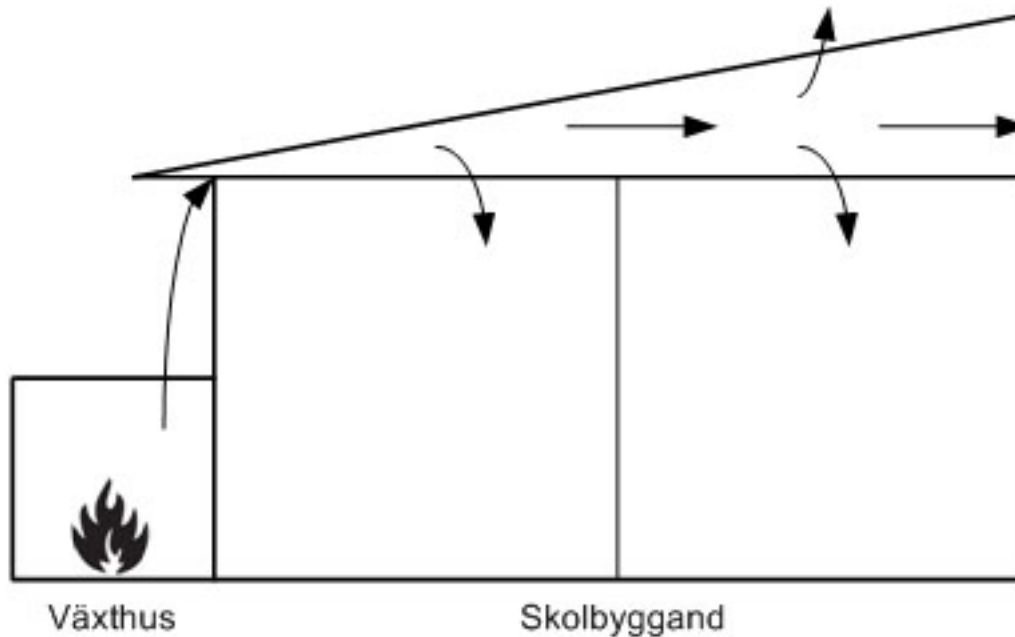
Figur 7. Principskiss över spridningen för brand ett.

Branden började i det intilliggande växthuset med fyrverkeri som brandorsak. Det var några ungdomar som satte eld på växthuset med en markpjäs, en så kallad fontän, genom att först slå sönder ett fönster och sedan placera pjäsen i en spricka i fönstret. Därefter antände de pjäsen och den föll in i växthuset och satte eld på det brännbara materialet. I växthuset, som vintertid användes som förråd, fanns enligt uppgift ett tiotal blomsterlådor staplade på varandra, träbänkar och några plastkrukor samt lite jord/torv på ett stengolv. Dessutom fanns på gaveln av växthuset en pappskiva som fungerade som tätning av ett tidigare sönderslaget fönster.

Räddningstjänsten fick larmet klockan 21.44 om brand i skola och det var personer som befann sig i intilliggande idrottshall som upptäckte branden. Det automatiska brandlarmet detekterade inte branden förrän sju minuter senare. Första enheten var på plats 21.52 och konstaterade brand i takfoten samt påbörjade insatsen.

Branden spred sig till skolbyggnaden via en utskjutande takfot upp på vinden. Växthuset var placerat under denna utskjutande takfot. På vinden fick branden först fäste i träkonstruktionen och undertaket för att därefter sprida sig vidare på den oinredda vinden. Vindsbjälklaget störtade sedan in på grund av avbrända balkar och elden spred sig till bottenvåningen. En anledning till att dessa kunde brinna av kan vara att branden koncentrerats till vissa delar av balkarna, vilket resulterat i att vissa delar var skadade och andra helt opåverkade. Enligt utredaren av branden kan detta ha berott på nedfallande material från undertaket på vinden. För skiss över brandspridningen se Figur 7.

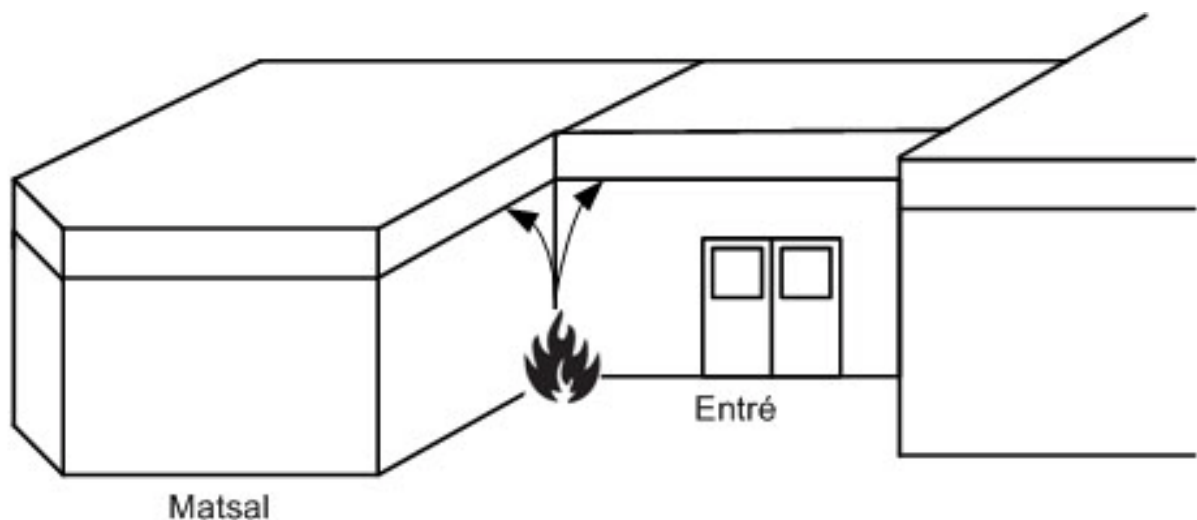
Figur 8. Principskiss över spridningen för brand tre.

Först på natten upptäckte en privatperson att flammor slog ut från taket och personen larmade räddningstjänsten via 112. Larmet kom till SOS 00.48 och räddningstjänsten fick larmet 00.51 om att det brann i entrén och taket i skolbyggnaden. Första enheten var på plats 00.58 och branden var under kontroll först på morgonen klockan 07.00.

Branden började i trälådan vid utomhusfasaden bredvid entrén för att därefter antända träpanelen på matsalen och då flammorna nådde takfoten antändes även trämaterialiet i denna. Branden spred sig upp till krypvinden på var sida om den brandcellsgräns som fanns mellan matsalen och entrédelen av skolan. Branden hade således spridit sig in i två brandceller samtidigt. Innan räddningstjänsten var på plats observerade en privatperson att entrén brann. När räddningstjänsten anlände var branden fullt utvecklad och hade spridit sig till taket. För skiss över brandspridningen se Figur 8.

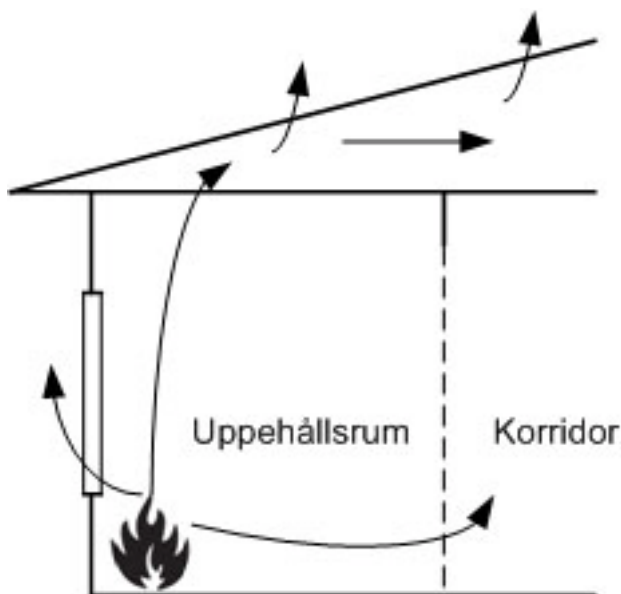
Figur 9. Principskiss över spridningen för brand tre.

Det automatiska brandlarmet inkom till räddningstjänsten klockan 01.39 och efter åtta minuter ankom de skolan. Insatsen började med att en rökdykargrupp skickades in för att undersöka orsaken och i samma veva upptäckte maskinstegens chaufför att flammor slog upp från taket. Rökdykarna nådde kort därefter fram till den larmade sektionen samtidigt som stegen restes och de lyckades med att släcka branden innan den spred sig från flygeln till resten av skolbyggnaden.

Branden började som tidigare nämnts i en stoppad soffa precis innanför det krossade fönstret och antände sedan det övriga materialet i brandrummet. Branden spred sig till korridoren och kunde även på kort tid sprida sig vidare upp till krypvinden. Väl där utvecklades branden och flammor slog ut genom taket. Flammor slog även ut från ett antal fönster upp mot yttertaket utefter fasaden och förstärkande enheter sattes in för att hindra branden som hotade att sprida sig vidare upp mot krypvinden. Nämnas bör även att väggarna in till de tre närmaste klassrummen fick svåra brandskador. För skiss över brandspridningen se Figur 9.

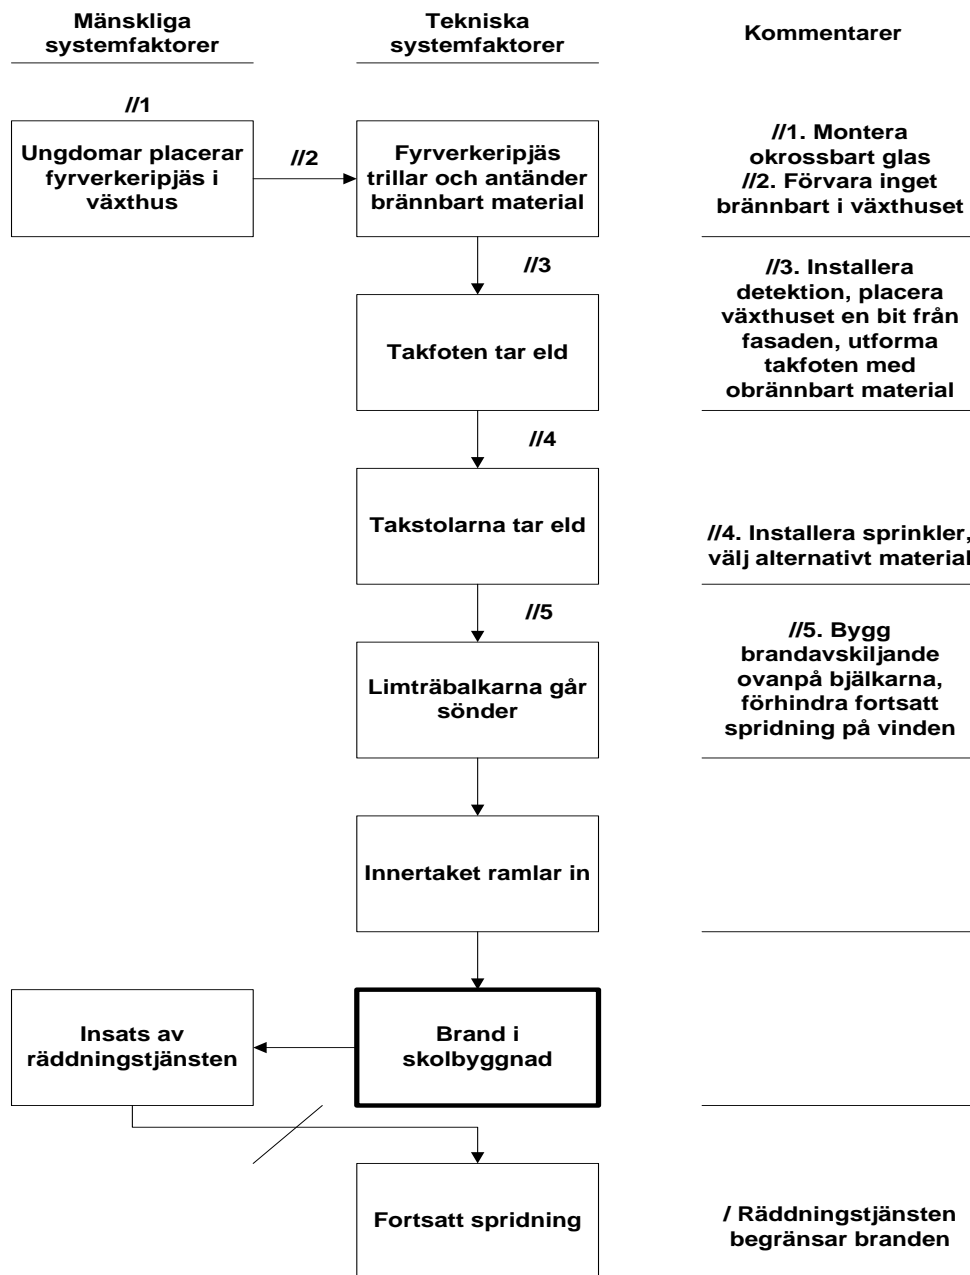
Figur 10. Tillämpning av AEB på brand ett.

Den första funktionsstörningen som inleder flödet har valts utifrån startskedet i avsnitt 4.1, nämligen då *ungdomarna placerar fyrverkeripjäsa i växthuset*. Det är en funktionsstörning som beror på ett mänskligt agerande som i sin tur genererar i en teknisk funktionsstörning, nämligen att *pjäsa trillar in och antänder det brännbara materialet*. Flödet fortsätter i kronologisk ordning genom att identifiera funktionsstörningarna, vilka till sist resulterar i händelsen eller olyckan, som i detta fall är *brand i skolbyggnad*. Även räddningstjänstens insats har valts att presenteras eftersom insatsen kan ses som en barriär som förhindrat fortsatt spridning. Dock är det svårt att avgöra till vilken funktionsstörning som insatsen kan kopplas, men eftersom händelsen efter *brand i skolbyggnad* är *förbindande av fortsatt spridning* så har räddningstjänstens insats valts att kopplas till *brand i skolbyggnad*.

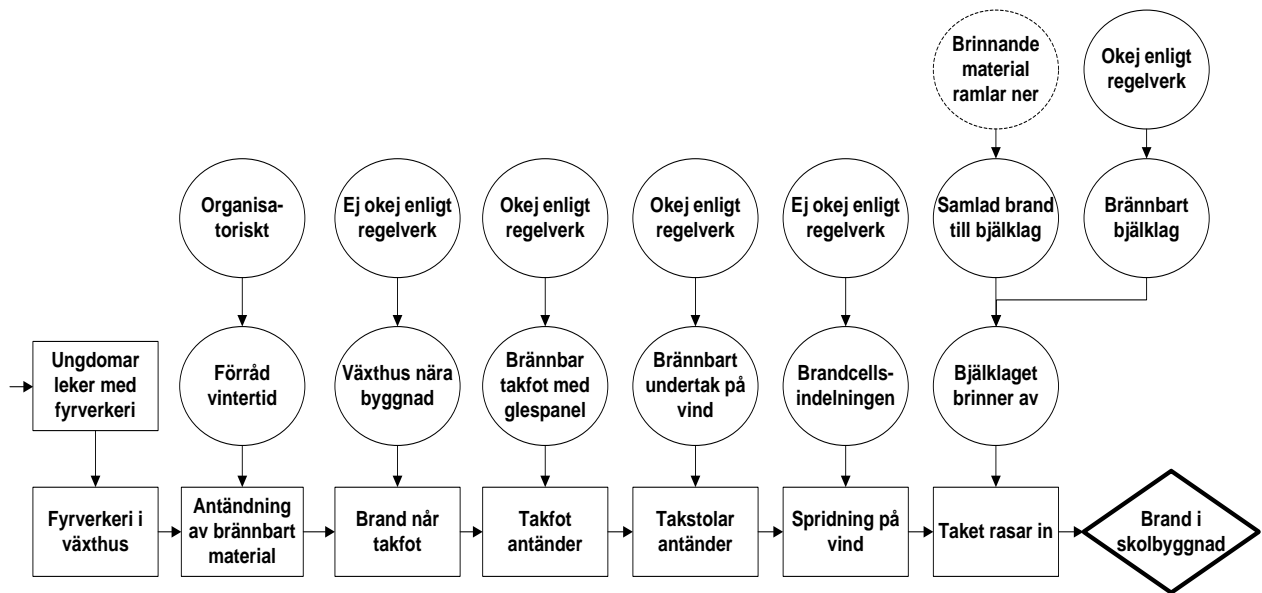
Figur 12. Tillämpning av ECFCA på brand ett.

Brandförloppet startade med en sekundär händelse, *ungdomar leker med fyrverkeri*, och har modellerats ovanför den primära händelsekedjan. Den första primära händelsen är den som definierades som startskedet i avsnitt 4.1, det vill säga *fyrverkeri i växthus*. Därefter har primärhändelserna i brandförloppet modellerats efterhand som de har inträffat. När det gäller händelsen *spridning på vind* har denna valts att komma före *taket rasar in* på grund av att det tar en viss tid innan balkarna i bjälklaget har brunnit av och under tiden kommer en viss spridning på vinden att fortgå.

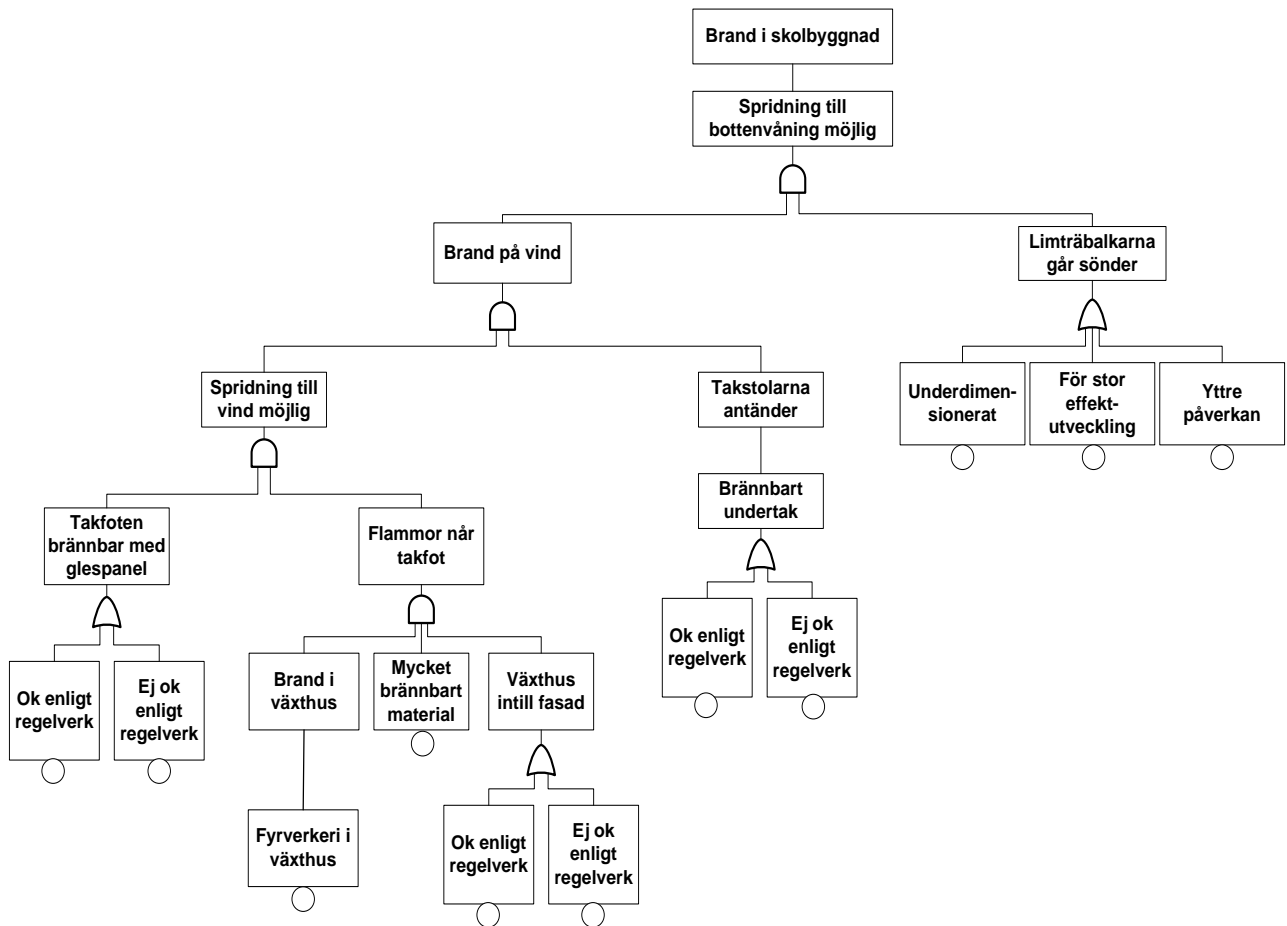
Figur 13. Tillämpning av felträdsanalys på brand ett.

Felträdet huvudhändelse har kallats *brand i skolbyggnad* och bygger på slutskedet i avsnitt 4.1, det vill säga det skede i brandförloppet då branden har nått ner till bottenvåningen. Därefter har felorsaker till huvudhändelsen samt delhändelser sökts. Den första felorsaken som möjliggjort en spridning till bottenvåningen har varit att det brunnit på vinden *och* att limträbalkarna gått sönder. Båda dessa måste inträffa för att händelseförloppet ska kunna ske. Genom detta tänkesätt har även de övriga felträden konstruerats. Alltså, för att en spridning ska kunna ske krävs två saker, dels att det brinner, dels att barriärerna har brutit genom exempelvis bristande brandskydd. Vidare måste det ha skett en spridning till vinden på något sätt *och* takstolarna måste ha antänts för att det ska ha brunnit på vinden. Utifrån tillgänglig information om brandförloppet har takstolarna antänts på grund av att branden fått fäste i undertaket på vinden. Det har heller inte funnits något släcksystem som hindrat branden att sprida sig vidare. Ett detektionssystem har inte betraktats som någon felorsak eftersom det inte hindrar en brandspridning direkt, utan indirekt. För vissa grundorsaker behövs eventuellt en vidare analys såsom en studie av byggregler för att avgöra vad som gått fel. Anledningen till att en sådan vidare analys inte har gjorts är för att själva metoden inte omfattar en sådan.

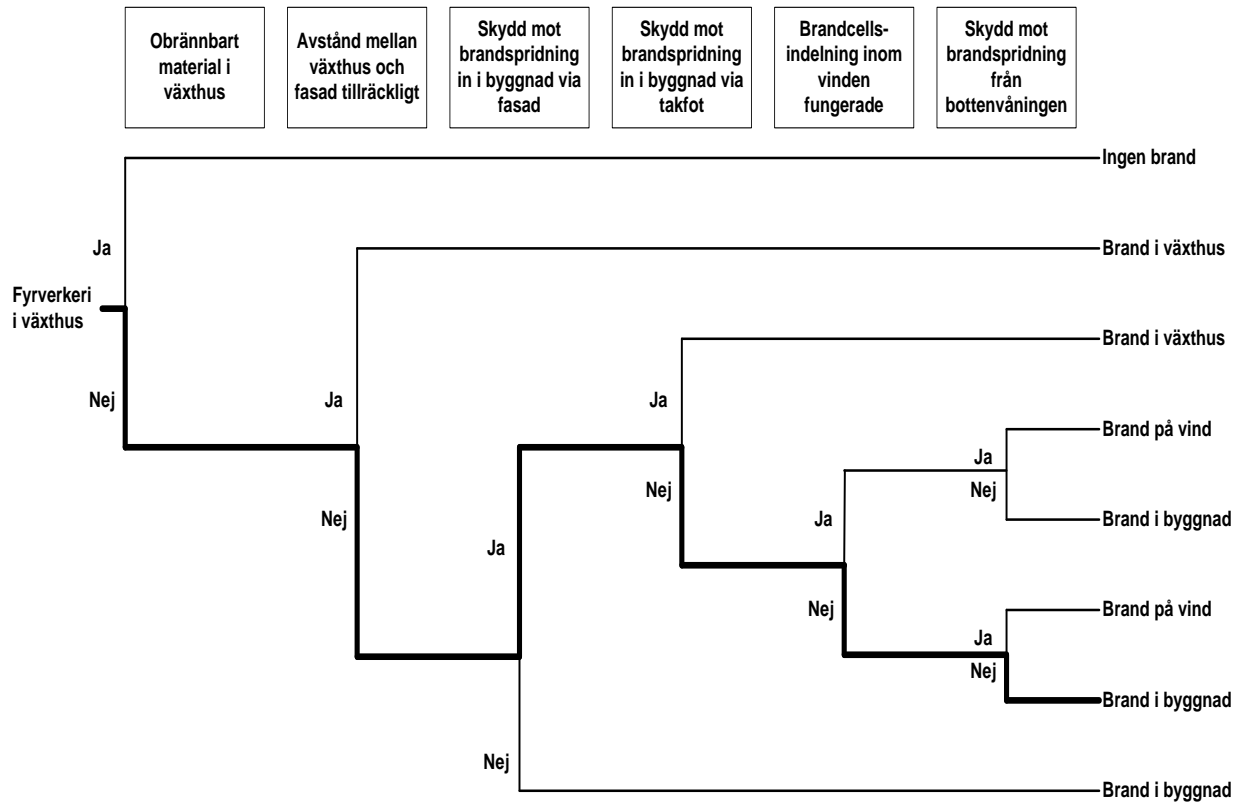
Figur 14. Händelseträdsanalys tillämpat på brand ett.

Barriärerna som har tagits med i händelseträdsanalysen är de som har kunnat identifieras utifrån de olika skedena i brandförloppet. Det inträffade brandförloppet har markerats med en tjockare svart linje, men även andra möjligheter har tagits med för att illustrera andra tänkbara händelsevägar och deras resultat, beroende på hur barriärerna fungerat. I de fall som har resulterat i *brand i byggnad* har branden nått till bottenvåningen i enlighet med definitionen i avsnitt 4.1. Med anledning av detta har de fall som resulterar i *brand i byggnad* inte valts att delas upp vidare, trots att detta hade kunnat göras, eftersom en brand på bottenvåningen inträffar i samtliga fall vilket stämmer med det definierade slutskedet. De fall som inte har resulterat i *brand i byggnad* har istället beskrivits med den plats i byggnaden där det brinner. Det automatiska brandlarmet har inte valts att tas med som en barriär eftersom det aktiverades efter att räddningstjänsten fått larmet.

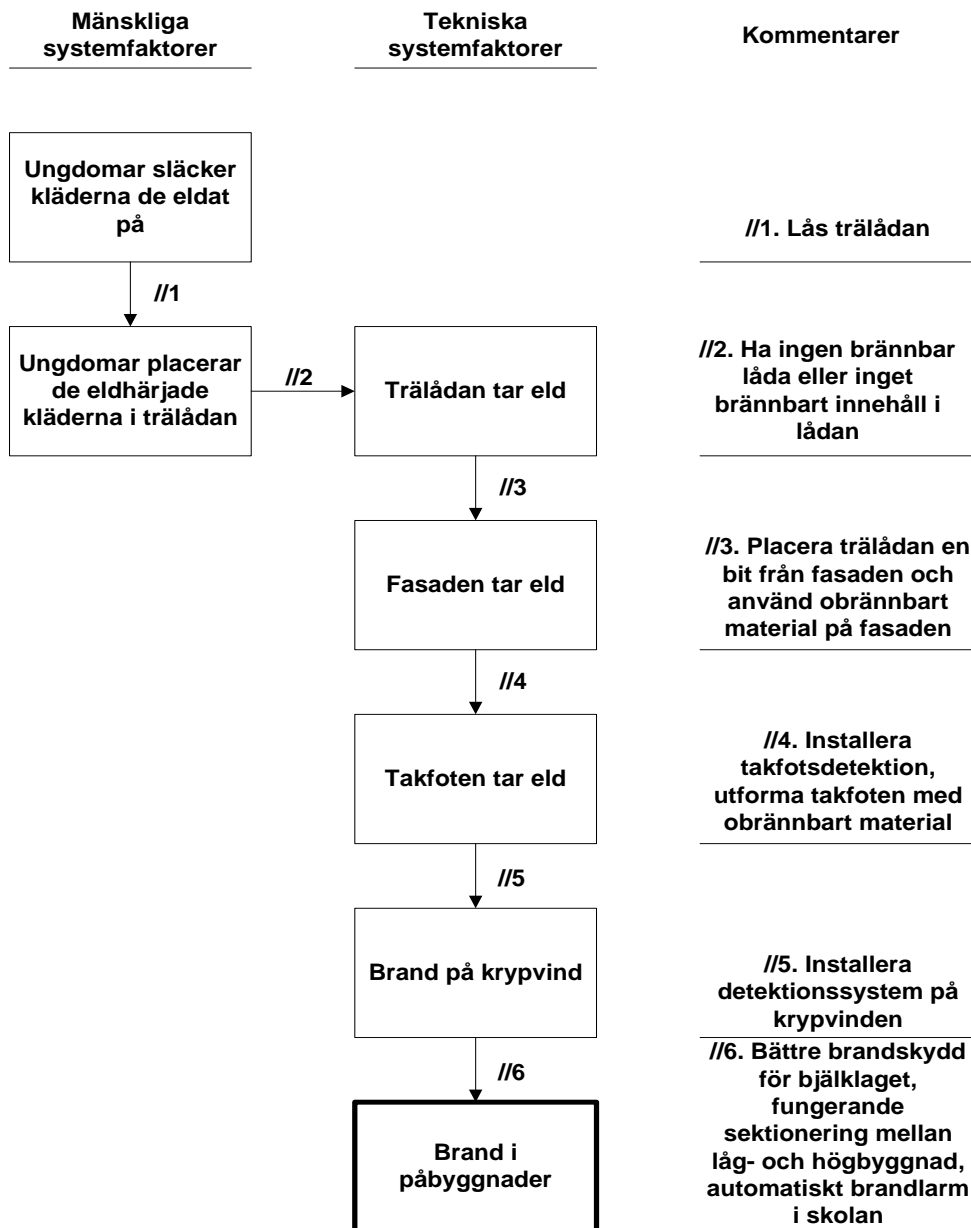
Figur 15. Tillämpning av AEB på brand två.

Flödet har inletts med att ungdomarna släcker kläderna som de har eldat på. Detta leder till nästa funktionsstörning som är det definierade startskedet, vilket beskrivs i avsnitt 4.2. Flödet fortsätter i kronologisk ordning genom att identifiera funktionsstörningarna, vilka till sist resulterar i händelsen eller olyckan, som i detta fall är *brand i påbyggnader*. I detta fall har inte räddningstjänstens insats valts att presenteras i figuren eftersom det var svårt att koppla den till någon funktionsstörning. Under kommentarer har barriärerna som inte existerat och de ineffektiva barriärerna redovisats. De är alla eventuella möjligheter för att hindra att olyckan till sist skedde. En teknisk barriär kunde även identifieras under de mänskliga faktorerna, nämligen den att om lådan hade varit låst så hade kläderna inte kunnat placeras däri.

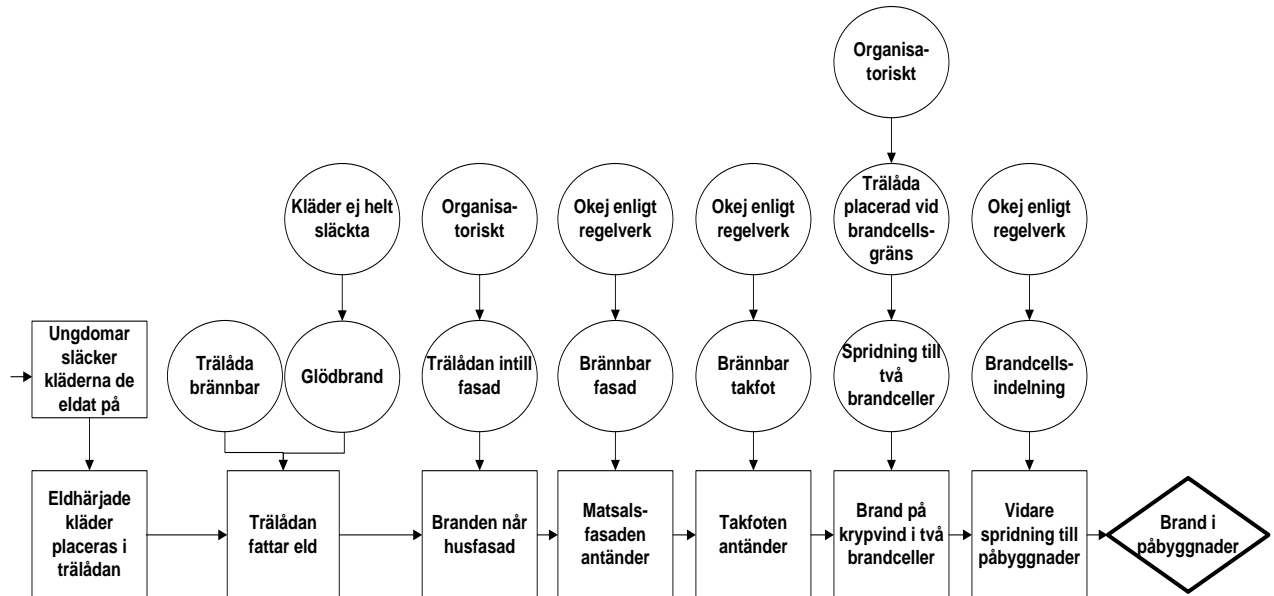
Figur 17. Tillämpning av ECFCA på brand två.

Brandförloppet startade med en sekundär händelse, *ungdomarna släcker kläderna de eldat på*, och har modellerats ovanför den primära händelsekedjan. Den första primära händelsen är den som definierades som startskedet i avsnitt 4.2, det vill säga *kläderna placeras i trälådan*. Därefter har primärhändelserna i brandförloppet modellerats efterhand som de har inträffat. Händelsen *brand på krypvind i två brandceller* har definierats som att det brinner uppe på krypvinden på var sida om brandcellsgränsen. Orsakerna till detta var att trälådan var placerad precis vid brandcellsgränsen, vilket medförde att branden kunde sprida sig in till två brandceller samtidigt. Anledningen till att lådan har ställts där har modellerats som en organisatorisk fråga och behandlas inte vidare på grund av avgränsningen i avsnitt 1.5. Händelsen *vidare spridning till påbyggnader* har definierats som att det sker en brandspridning vidare från entrébyggnaden till påbyggnaderna genom brandcellsgränserna. Information om hur denna spridning har skett finns inte tillgänglig, men det antyds i bakgrundmaterialet att spridningen kan ha skett via antingen krypvinden, ventilationen eller bottenvåningarna. När det gäller regelverket för denna händelse anses det att brandcellerna är korrekt utformade enligt BBR, avsnitt 5:61 (Boverket 1993), vilket var det regelverk som gällde vid byggnationen. När det gäller obrännbar/brännbar fasad och takfot finns det inga bestämmelser angående detta i Boverket (1993).

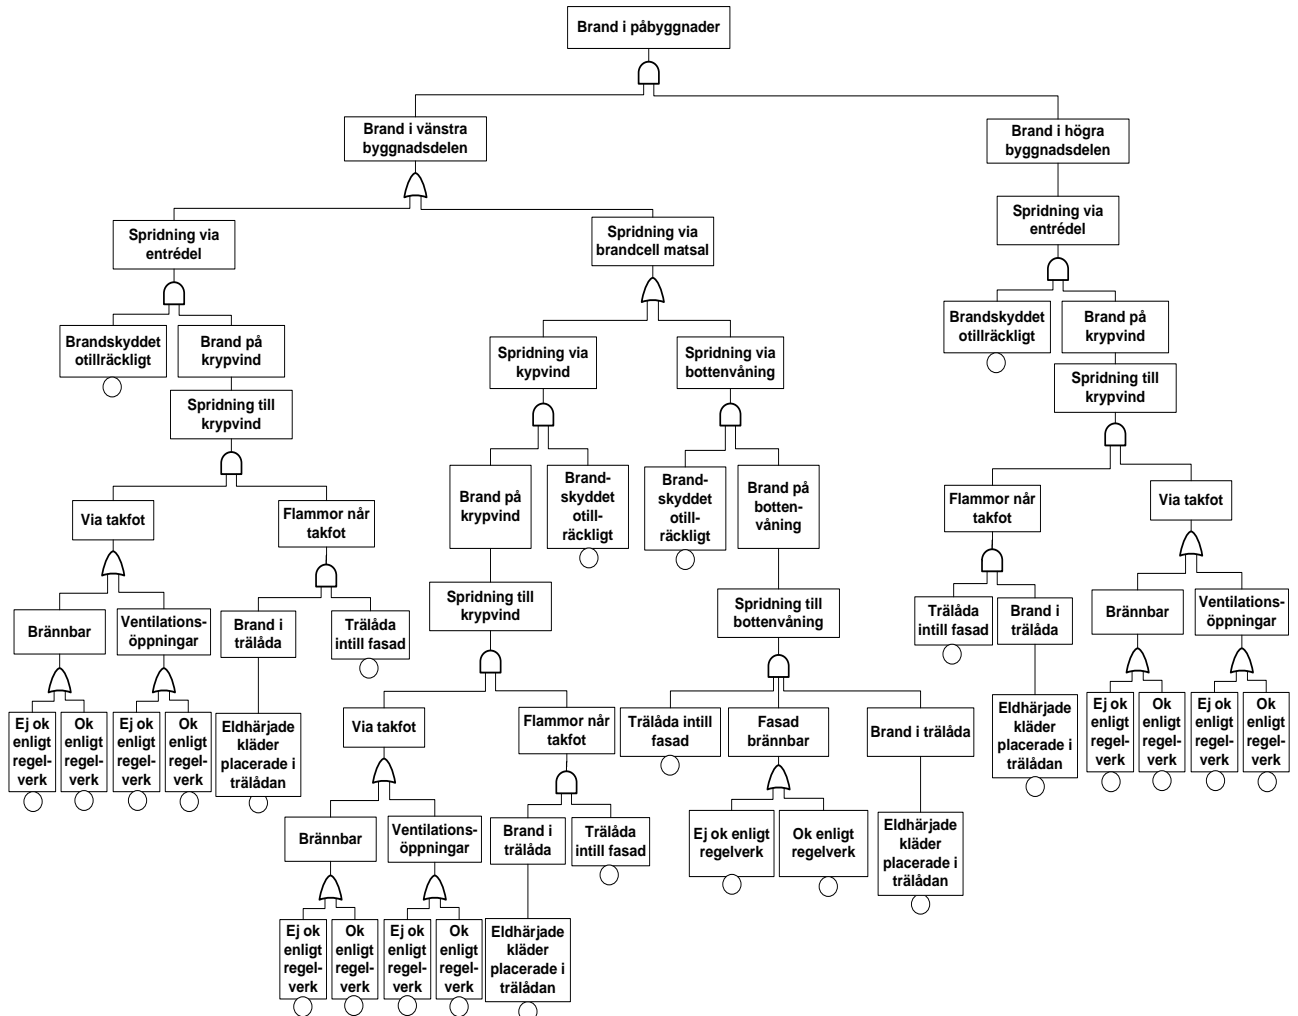
Figur 18. Tillämpning av felträdsanalys på brand två.

Felträdet huvudhändelse *brand i påbyggnader* bygger på slutskedet i avsnitt 4.2, det vill säga det skede i brandförloppet då branden har spridit sig till båda sidor om entrén och flammor slår ut från taket på påbyggnaderna. I felträdet har beteckningarna *vänstra* - och *högra byggnadsdel* använts, där den vänstra byggnadsdelen är den del där matsalen har varit belägen.

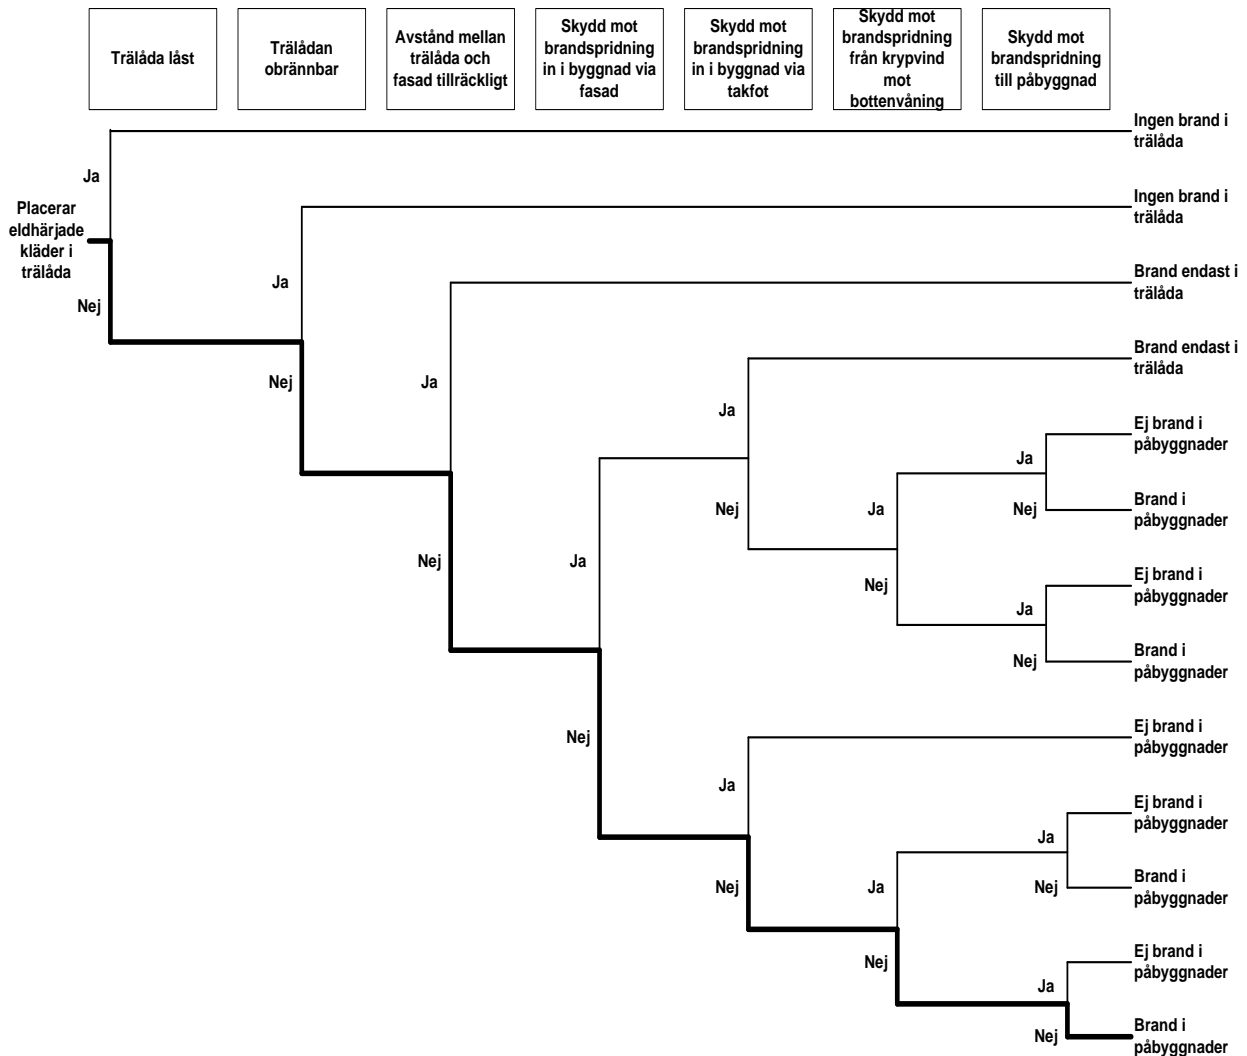
Figur 19. Tillämpning av händelseträdsanalys på brand två.

Barriärerna som har tagits med i händelseträdsanalysen är de som har kunnat identifieras utifrån de olika skedena i brandförloppet. Det inträffade brandförloppet har markerats med en tjockare svart linje, men även andra möjligheter har tagits med för att illustrera andra tänkbara händelsevägar och deras resultat, beroende på hur barriärerna fungerat. I de fall som har resulterat i *brand i påbyggnader* slår flammor ut från taket på påbyggnaderna i enlighet med definitionen i avsnitt 4.2. När det gäller sluthändelsen *ej brand i påbyggnader* kan det fortfarande brinna i andra delar av skolan men inga flammor slår ut från taket på påbyggnaderna. Övriga sluthändelser där de inte brinner i byggnaden har beskrivits med var det brinner.

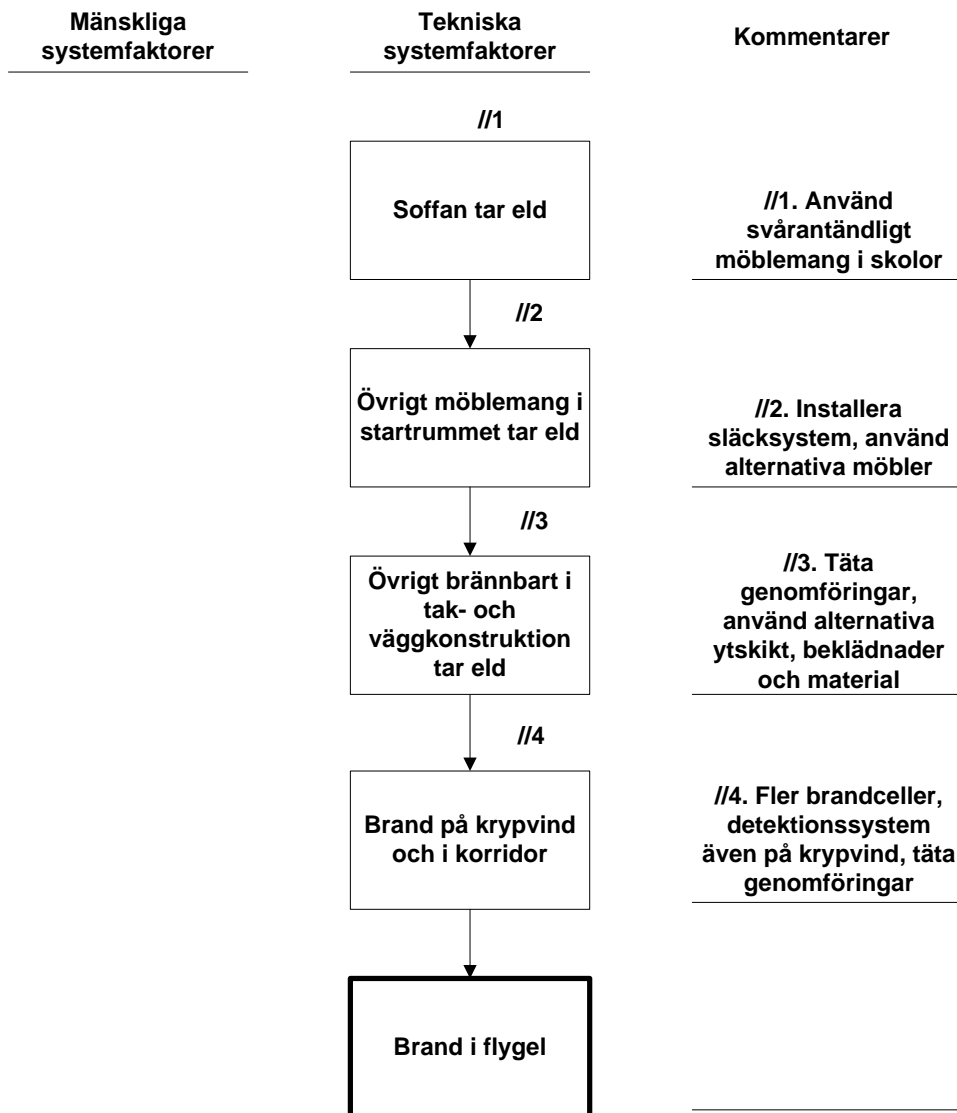
Figur 20. Tillämpning av AEB på brand tre.

Flödet har inletts med att *soffan tar eld*, vilket bygger på startskedet i avsnitt 4.3. Flödet fortsätter i kronologisk ordning genom att funktionsstörningarna har identifierats och olyckan, *brand i flygel*, blir till sist ett faktum. Under kommentarer har barriärerna som inte existerat och de ineffektiva barriärerna redovisats, och de är alla eventuella möjligheter för att hindra att olyckan till sist sker.

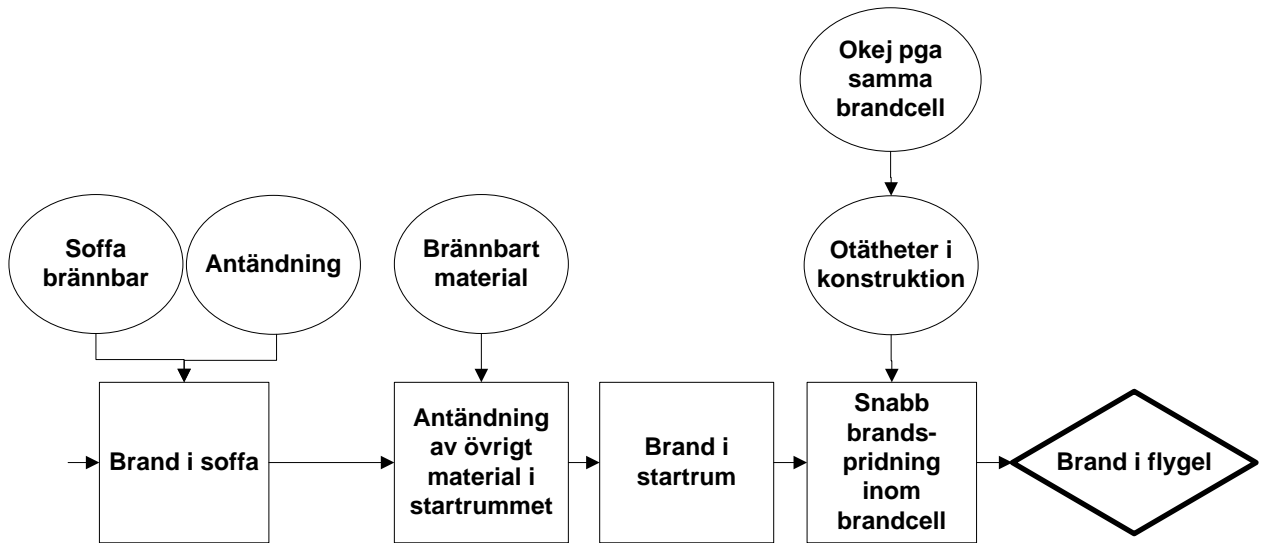
Figur 22. Tillämpning av ECFCA på brand tre.

Brandförloppet startade med en primär händelse vilken är den som definierades som startskedet i avsnitt 4.3, *brand i soffan*. Därefter har primärhändelserna i brandförloppet modellerats efterhand som de har inträffat. Med händelsen *antändning av övrigt material i startrummet* menas det materialet som fanns i startrummet i form av övrigt möblemang och annat brännbart. Detta eftersom informationen om vad som fanns i startrummet var begränsad. Efter att branden har utvecklats i startrummet sprider den sig i resten av brandcellen via korridorerna och på krypvinden. Dessa händelser har valts att modellerats med en händelse och benämnts *snabb brandspridning inom brandcell*. En av orsakerna till att denna relativt snabba spridning har kunnat ske inom brandcellen är att det har funnits otätheter i genomföringar i väggar och tak, benämnt *otätheter i konstruktion*.

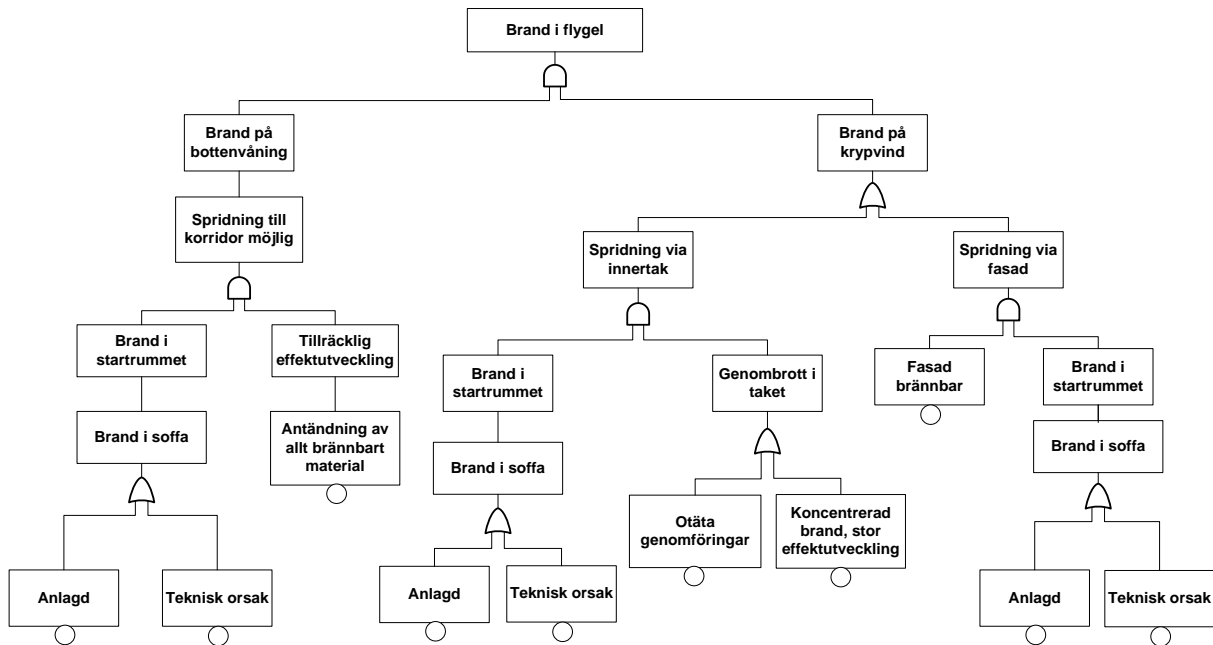
Figur 23. Tillämpning av felträdsanalys av brand tre.

Felträdet huvudhändelse har kallats *brand i flygel* och bygger på slutskedet i avsnitt 4.3, vilket innebär att det har brunnit på bottenvåningen och på krypvinden. Felorsaken som möjliggjort en spridning på bottenvåningen, alltså till korridorerna, är att det har brunnit i startrummet och att effektutvecklingen har varit tillräcklig. Spridningen till krypvinden kan antingen ha berott på en spridning via innertaket eller via fasaden ovanför fönstren på utbyggnaden. Om spridningen har skett via innertaket har detta berott på att det inte funnits något egentligt brandmotstånd upp mot krypvinden. Det eftersom det är en och samma brandcell. Dock har spridningen skett relativt snabbt, vilket således kan ha berott på otäta genomföringar eller att branden helt enkelt har varit så pass stor i en zon i innertaket där exempelvis soffan har stått.

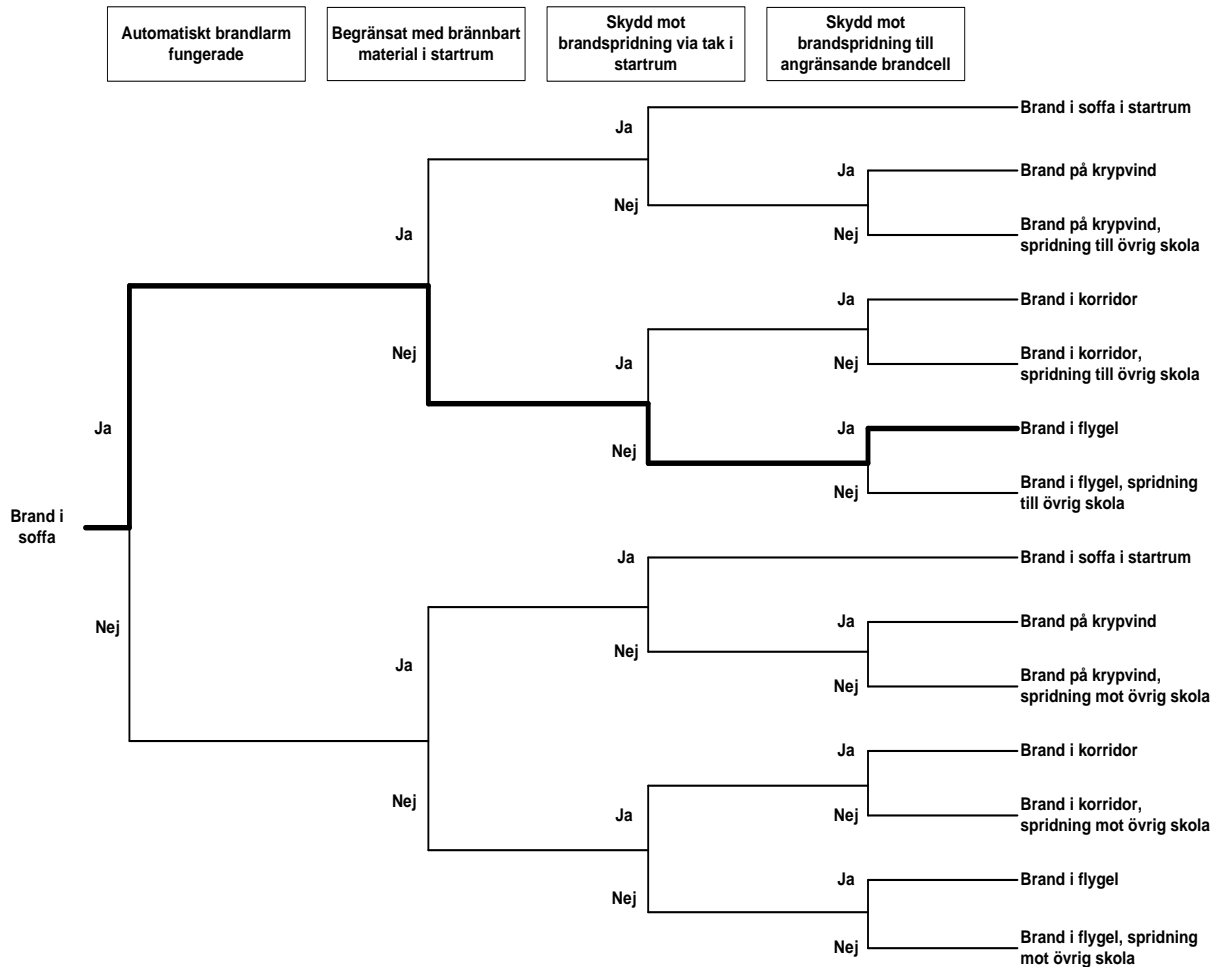
Figur 24. Tillämpning av händelseträdsanalys på brand tre.

Barriärerna som har tagits med i händelseträdsanalysen är de som har kunnat identifieras utifrån de olika skedena i brandförloppet. Det inträffade brandförloppet har markerats med en tjockare svart linje, men även andra möjligheter har tagits med för att illustrera andra tänkbara händelsevägar och deras resultat, beroende på hur barriärerna fungerat. När det gäller den första barriären *automatiskt brandlarm fungerade* har denna setts som en barriär då den spelar roll för hur snabbt branden kan upptäckas. I händelseträdsanalysen kommer dock samma sluthändelser att inträffa oavsett om brandlarmet fungerade eller ej. Detta har gjorts eftersom det är svårt att veta vad som hade hänt om inte brandlarmet hade detekterat branden och vilka konsekvenser det hade fått för sluthändelserna. Troligtvis hade konsekvenserna blivit större med mer skada på skolan som följd. Barriären *begränsat med brännbart material i startrum* har hanterats så att om det finns begränsat med brännbart material kommer branden endast kunna sprida sig till vinden och ej ut i korridoren. Finns det istället inte begränsat med brännbart material kommer branden kunna sprida sig både till vinden och i korridoren. Därefter är det barriären *skydd mot brandspridning via tak i startrum* som styr vilken spridningsväg som branden får. Sluthändelserna har beskrivits med var det brinner i byggnaden.

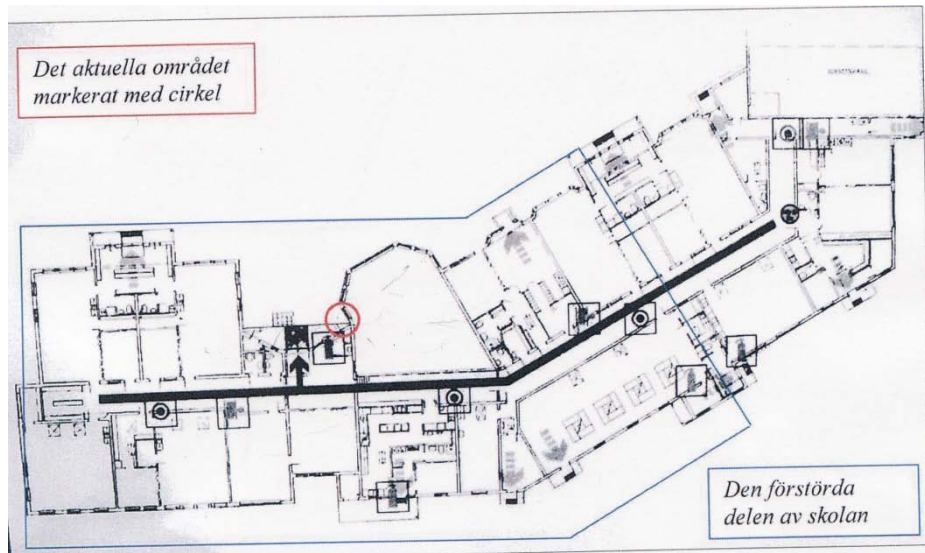
De lågt belägna brandskadorna på fasadens utsida, där vinkelbygget i trä ansluter till byggnadens norra långsida, talar för att detta är brandens primärområde, se Figur B 6. I detta område påträffades dock inget som kan förklara brandens uppkomst.

Brandorsaken har inte kunnat fastställas, men den sammantagna brandbilden tyder på att branden har startat på fasadens utsida eller dess närhet i nämnda område.

Figur B 6. Förstörd del av skolan.

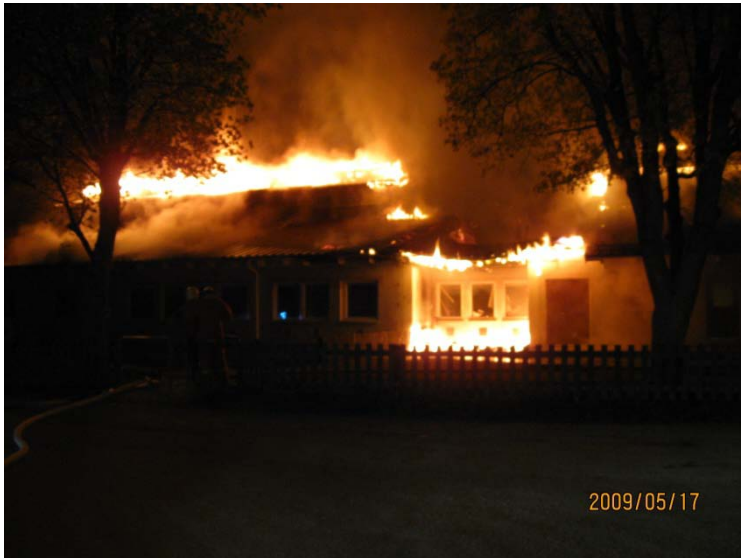
Figur B 9. Översikt baksida cirka 01:30. Sett från skolgården.

Vittnesuppgifter ger vid handen att det brann intensivast från den låga delen av byggnaden samt att lågorna var högst på den sida som vetter mot skolgården, dvs. denna sida.

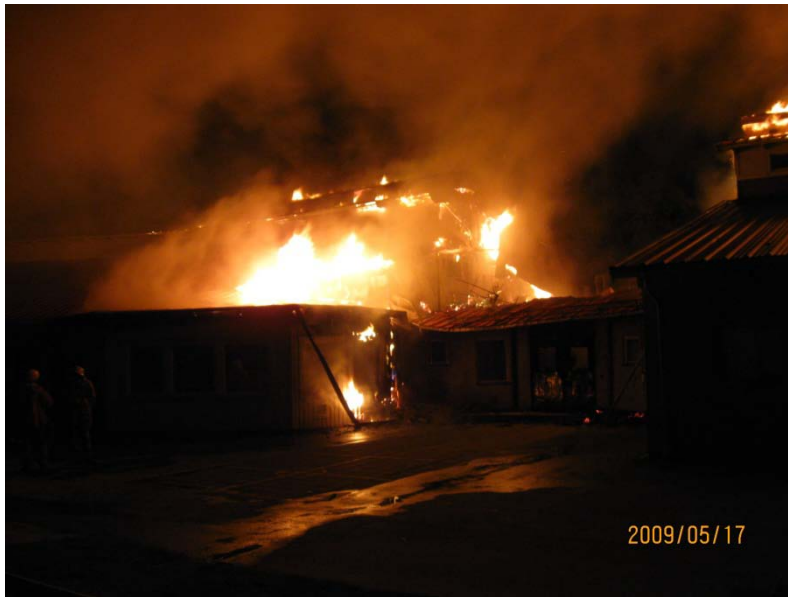
Figur B 11. Detaljbild av entrédörrar på baksida.

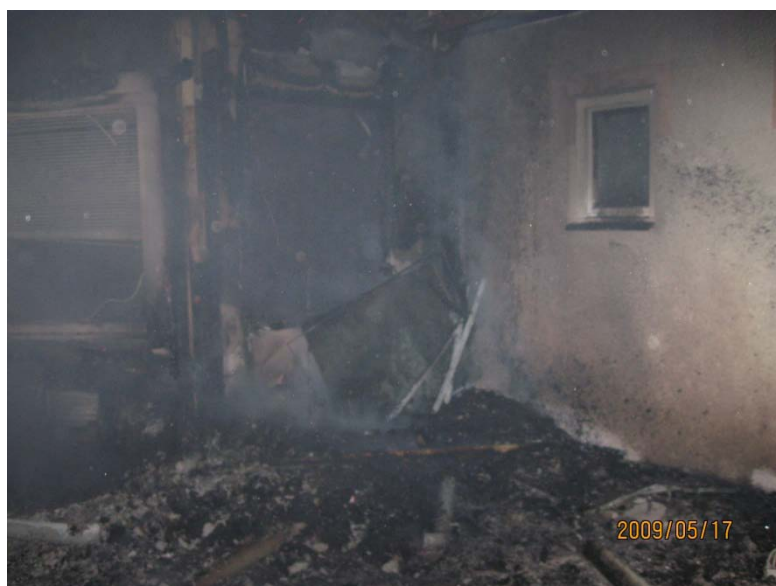
Figur B 15. Detaljbild hål i väggen.

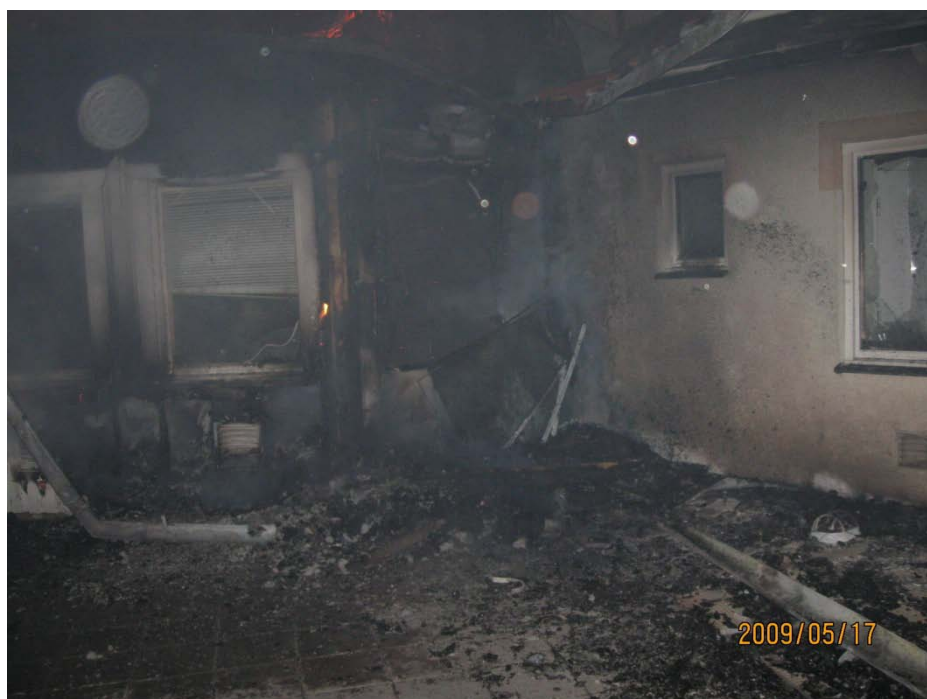
Figur B 16. Översikt baksida cirka 04.30.

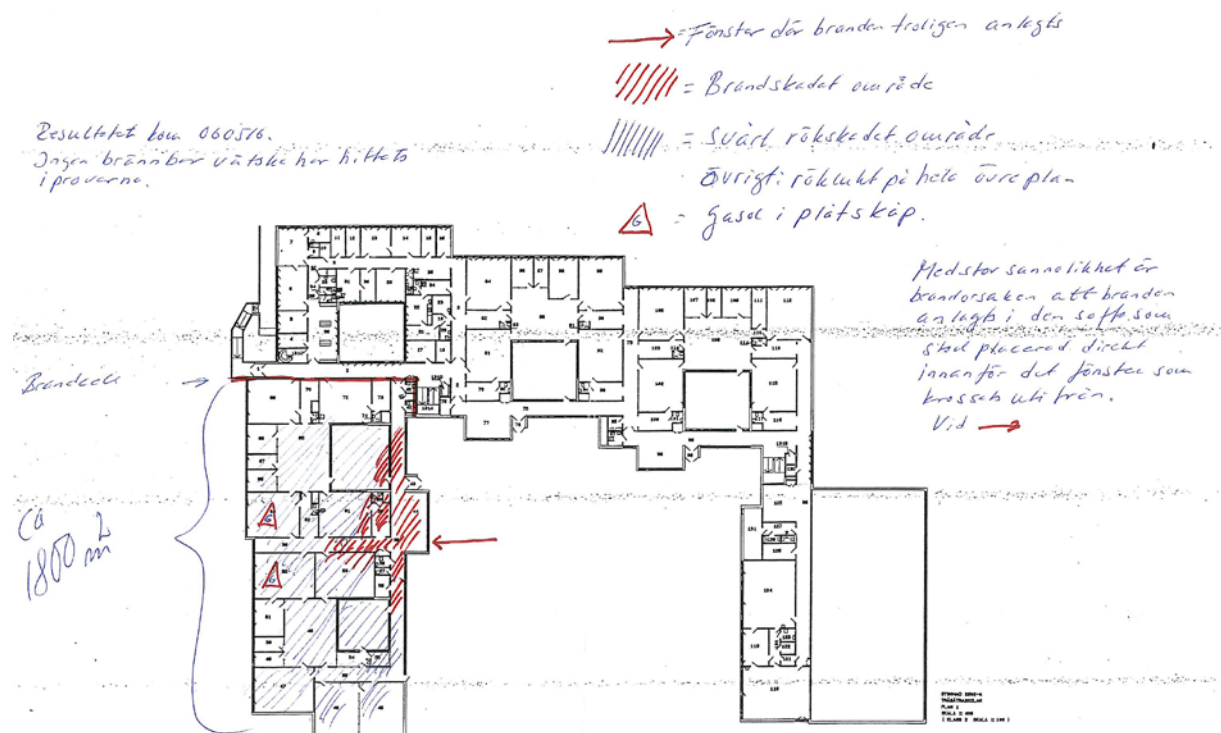
Figur C 5. Ritning över brandspridningen i byggnaden.
