Brandteknisk riskvärdering av
SOCIETETSHUSET I VARBERG
Höstterminen 2005

Brandteknisk riskvärdering av Societetshuset i Varberg.

Fire Safety Evaluation of Societetshuset in Varberg.

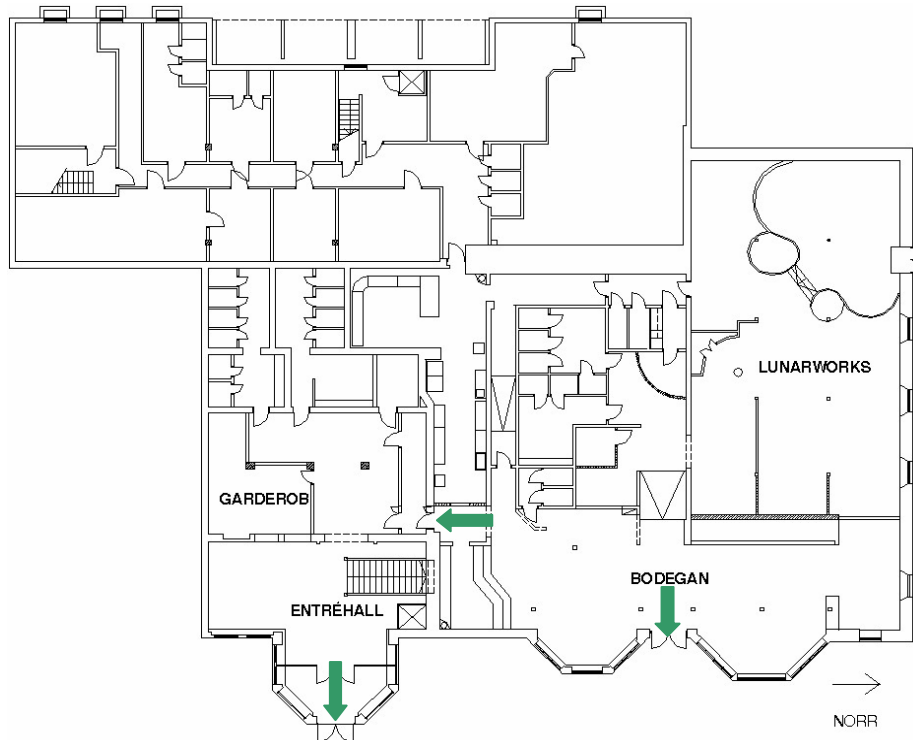
Figur 5-1 - Utrymningsvägar på källarplanet.

- *Bodegan*: en utgång direkt till det fria (den normala ingången) och en in till foajén (Figur 5-1).
- *Bottenplanets södra brandcell*: en utgång direkt till det fria vid toaletterna och två till det fria via terrassen (Figur 5-2).
- *Bottenplanets norra brandcell inklusive områdena kring garderoben på källarplanet*: två utgångar direkt till det fria; en via terrassen på framsidan och en via terrassen på baksidan, en direkt i det fria genom den normala ingången på källarplanet, två in till den södra brandcellen (Figur 5-1 och Figur 5-2).

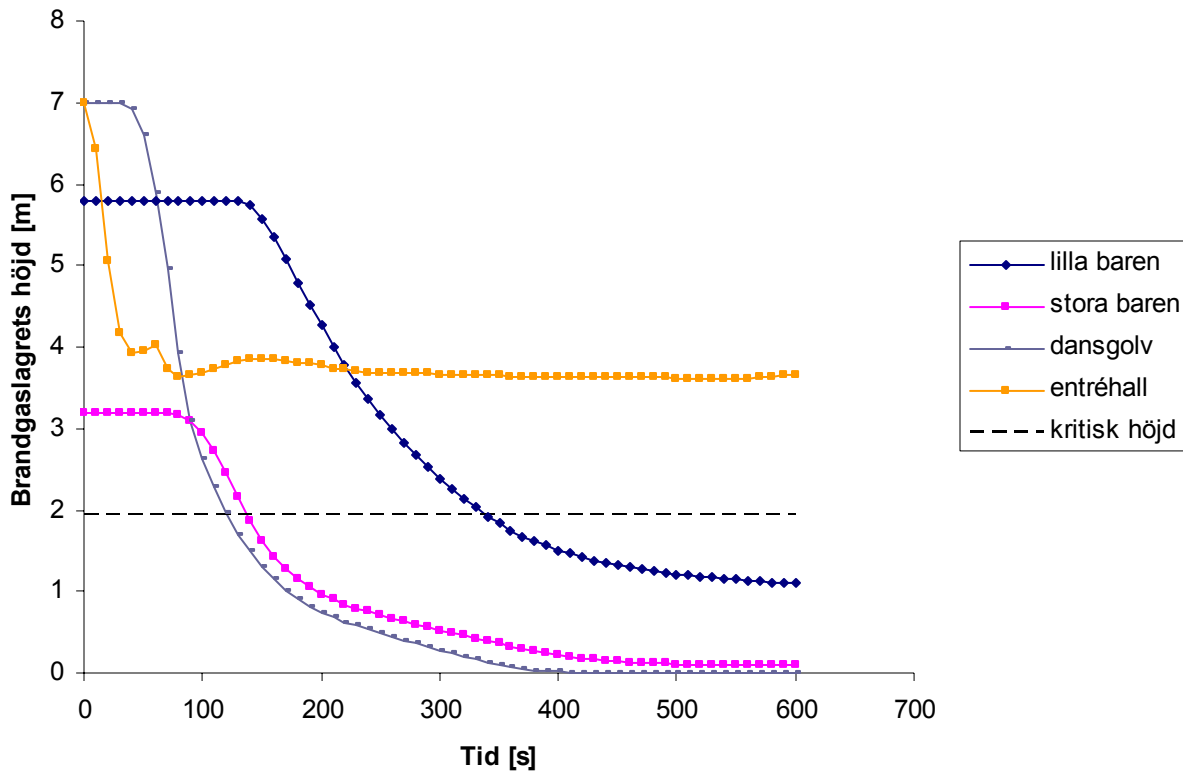
Figur 8-3 – Brandgaslagrets höjd över golvet i olika rum, som funktion av tiden, enligt CFAST.

Resultatet för brandgaslagrets höjd, som fås av CFast-simuleringen, sätts i förhållande till den kritiska höjden, som beräknats enligt BBR 5:361. Eftersom flera olika rum, med olika takhöjd, jämförs i Figur 8-3, används den kritiska höjden för rummet med lägsta takhöjden, d.v.s. 1,95 meter. Som kan utläsas ur Figur 8-3 kommer kritiska förhållanden med avseende på brandgaslagrets höjd inträffa först, efter knappt 2 minuter, vid dansgolvet. Notera att entréhallens takhöjd räknas från källarplanet, se avsnitt 2.3.1.

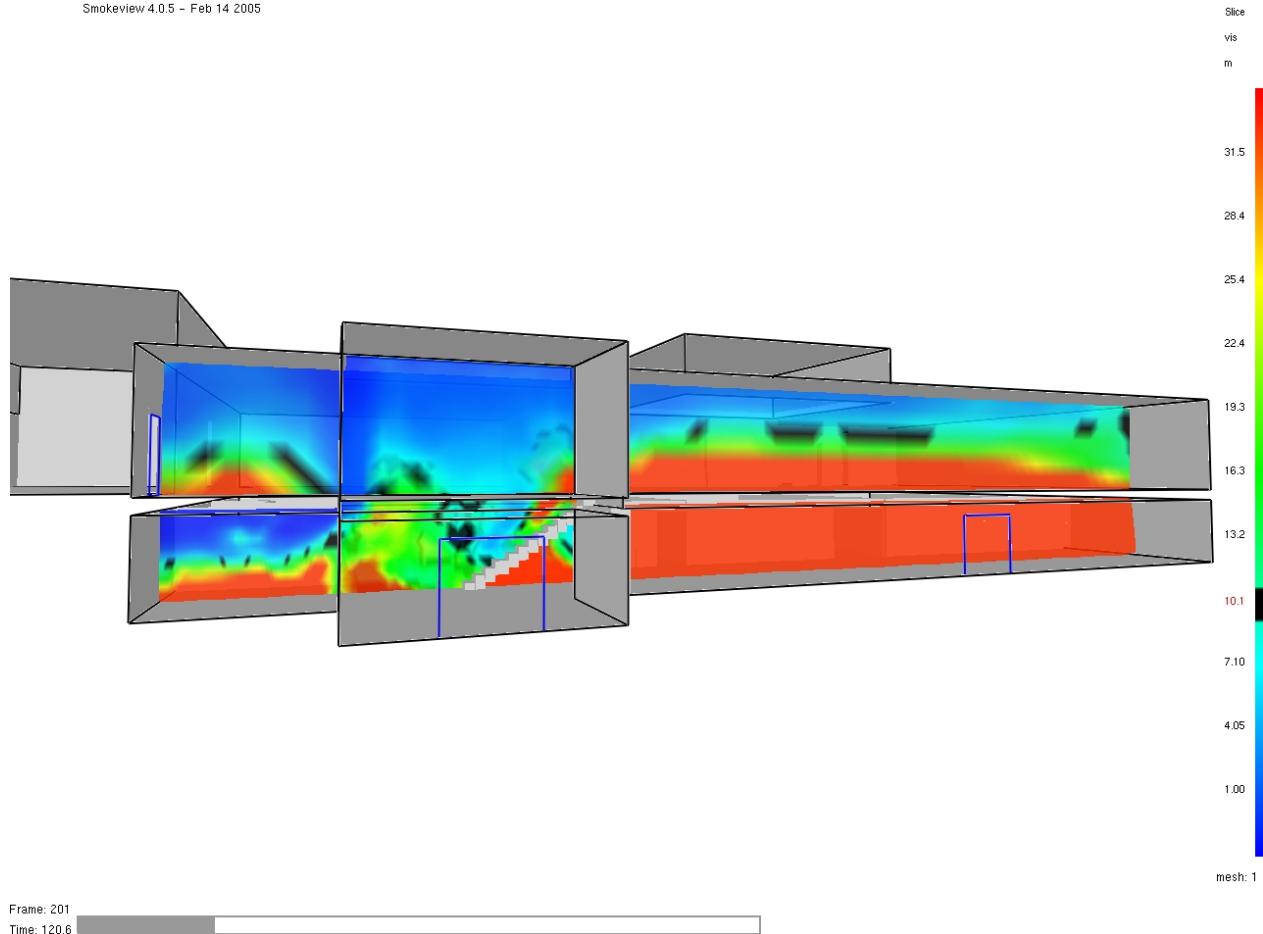
Figur 8-5 - Sikt efter 2 minuter där svart färg markerar sikten 10 meter, se stapeln till höger i figuren.

Simuleringarna i FDS visar att brandgasfyllnaden sker mycket snabbt i initialskedet och rök fyller till stora delar entréhallen och bottenplanet. Så tidigt som efter 2 minuter uppnås kritiska förhållanden i stora delar av bottenplanet, genom att det blir brandgasfyllt och sikten understiger 10 meter, se Figur 8-4 (svart färg markerar rökfyllnad) samt Figur 8-5. Efter ca 5 minuter är bottenplanet fram till och med "lilla baren" helt rökfyllt. Simuleringarna visar dessutom att Bodegan, inom de 10 minuter som simuleringen pågår, inte kommer att drabbas.

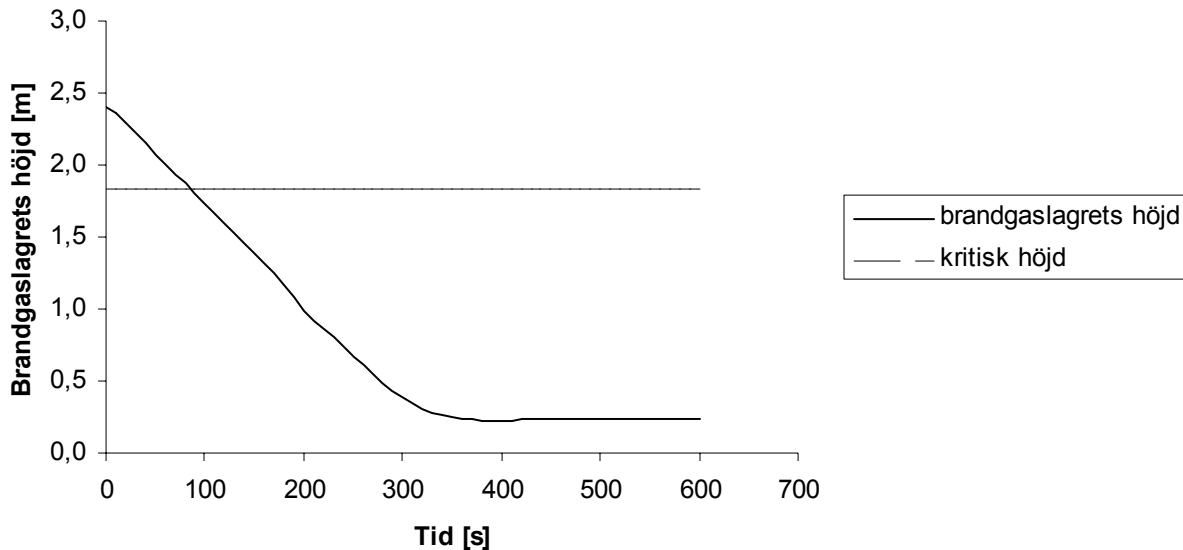
Figur 9-3 – Brandgaslagrets höjd som funktion av tiden i Bodegan, enligt simulering i CFast.

Brandgaslagrets höjd som funktion av tiden visar att kritiska förhållanden uppnås i samlingslokalen Bodegan efter ca 1 ½ minut (Figur 9-3). Figuren visar ett medelvärde av brandgaslagrets höjd i de båda delarna som samlingslokalen delats upp i. Det som avgör den kritiska höjden är handberäkningar enligt avsnitt 5.2.3.

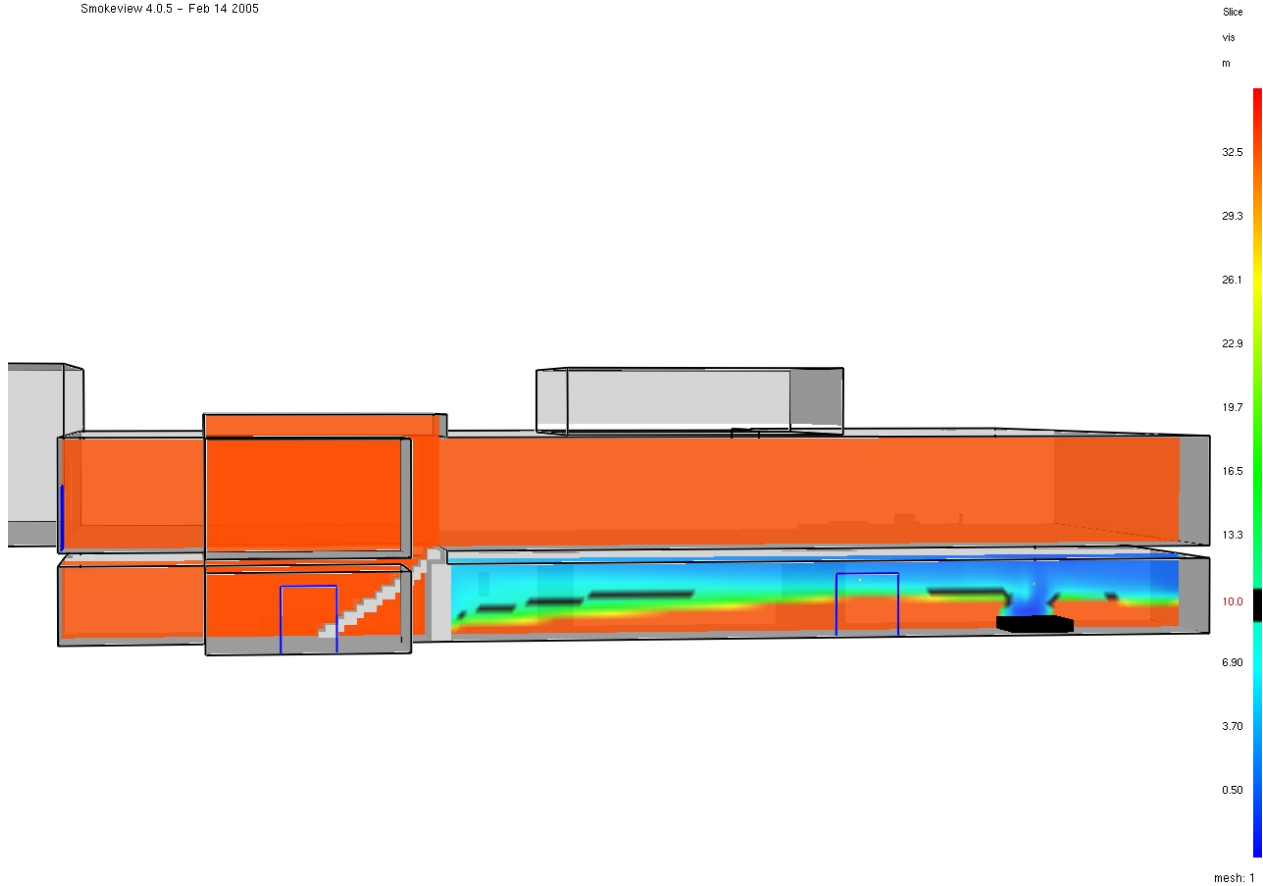
Figur 9-5 - Sikt efter 2 minuter där svart färg markerar sikten 10 meter, se stapeln till höger i figuren.

Simuleringarna visar att brandgasfyllnad sker relativt snabbt i initialskedet och efter ca 1 ½ - 2 minuter har sikten sjunkit till en kritisk nivå, se Figur 9-4 (svart färg markerar rökfyllnad) samt Figur 9-5. Brandgaserna sprids vidare till foajén vid ungefär samma tidpunkt. Efter 5 minuter är Bodegan helt rökfylld och brandgaserna har även börjat sprida sig till bottenplanet. Slutligen, 9 minuter efter brandens start, är hela bottenplanet rökfyllt utom "lilla baren" (Figur 8-2) och vindfånget i källarplanet.

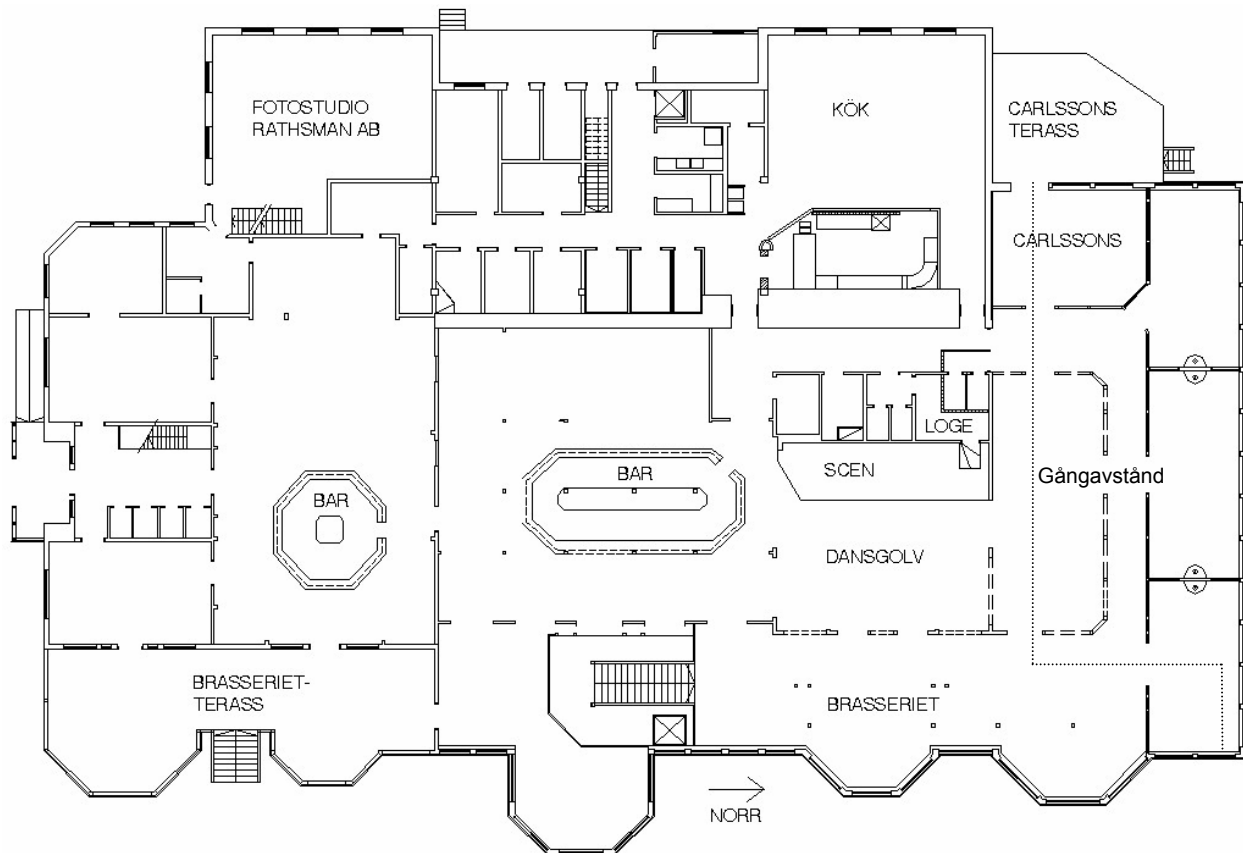
Gångavstånden i utrymningsvägarna är i många fall alldeles för långa för att personerna i byggnaden skall hinna ut. Detta motiveras dels genom simuleringar, dels i jämförelse med BBR 5:331. BBR är inte retroaktiv och dess regler är därför inte ett krav för Societetshuset. Regelverket säger emellertid att för danslokaler med alkoholservice skall det maximala gångavståndet vara 15 meter, men mätningar och beräkningar enligt Brandskyddshandboken (2002) visar att aktuellt längsta gångavstånd i Societets Restaurangen är ca 43 meter ($3,5 \cdot 2 + 8 \cdot 2 + 12 + 8 = 43 \text{ m}$), se prickad gångväg i Figur 12-1.

Figur 12-1 – Maximalt gångavstånd till närmaste utrymningsväg.

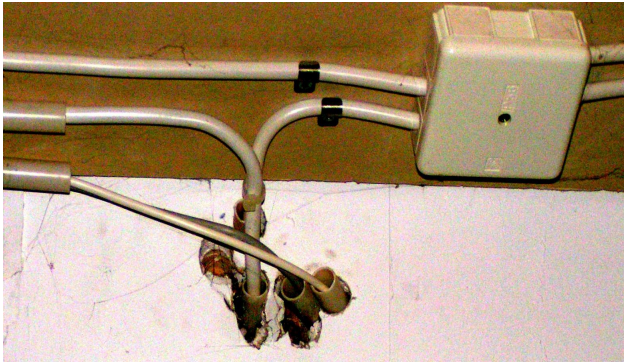
Brandcellsgränserna fyller i dagsläget inte hela sin funktion, d.v.s. att förhindra brandspridning under en viss tid beroende på avskiljningens brandtekniska klass. I Societetshuset finns brister som t.ex. otäta genomföringar (Figur 12-3). Även dörrar i brandcellsgränserna skall hållas stängda alternativt vara utrustade med fungerande dörrstängare och fria från blockerande material, se Figur 12-4. I vissa fall borde branddörrskyltningen vara tydligare.

Figur 12-3 - Exempel på otäta genomföringar.

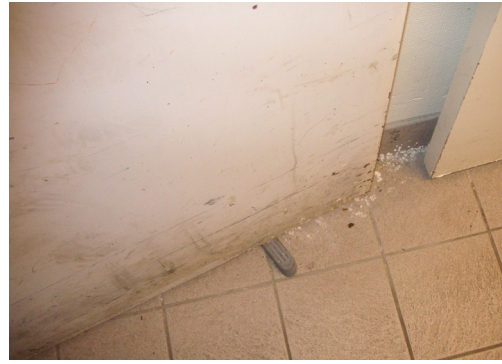
Figur 12-4 - Exempel på uppkilad dörr i brandcellsgräns.
