# Föroreningsituationen i Eslövs östra stationsområde

- En marknadsundersökning enligt MIFO fas 1

Examensarbete för kandidatexamen 15 hp

Lunds universitet

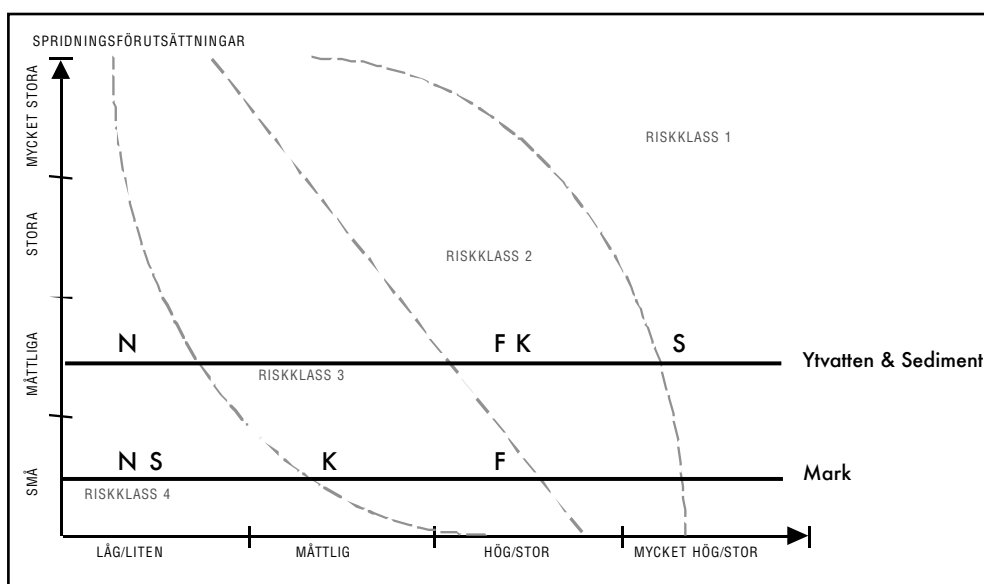
Företaget jobbar mycket med att använda kemikalier med så liten påverkan på miljön som är rimligt. Tomten och anläggningarna ger ett städat intryck. Alla delar av industrin där kemikalier hanteras är avgränsade med avloppsrännor.

- Objektet förs till [ ] riskklass 1 "mycket stor risk"  
 (sätt kryss) [ ] riskklass 2 "stor risk"  
 [ X ] riskklass 3 "måttlig risk"  
 [ ] riskklass 4 "liten risk"

Åtgärder har vidtagits för att minimera risken för utsläpp direkt i mark då alla platser inom verksamheten där kemikalier hanteras är avgränsade med avloppsrännor. Risken för utsläpp från byggnaden är numera liten eftersom golven rengörs regelbundet och eventuellt spill då går ut i avloppet.

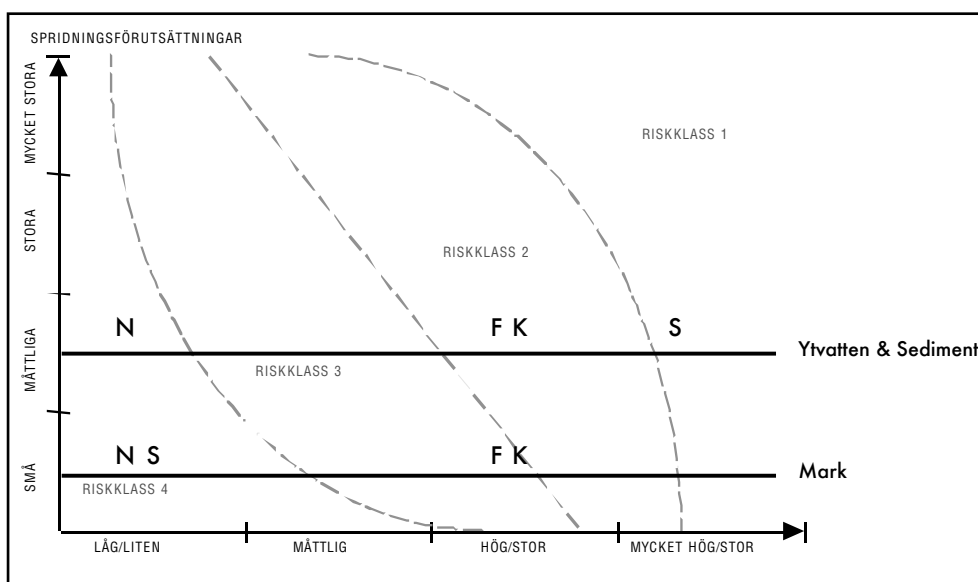
Anläggningen är relativt nyanlagd och därför i bra skick. Skicket på cisternen och övriga föremål under markytan är ovisst men även dessa inte varit i bruk mer än 5 år. Ytan runt pumpön är asfalterad men det finns en ruta på ca 1 m<sup>2</sup> där asfalten är borttagen och ett gruslager är exponerat.

- Objektet förs till [ ] riskklass 1 "mycket stor risk"  
 (sätt kryss) [ ] riskklass 2 "stor risk"  
 [X] riskklass 3 "måttlig risk"  
 [ ] riskklass 4 "liten risk"

Anläggningen ligger i ett industriområde. Men den relativa närheten till bostäder och koloniområde där växter för eventuell förtäring odlas höjer känsligheten till måttlig. Skyddsvärdet på mark bedöms som liten också på grund av fastighetens läge mitt i industriområdet.

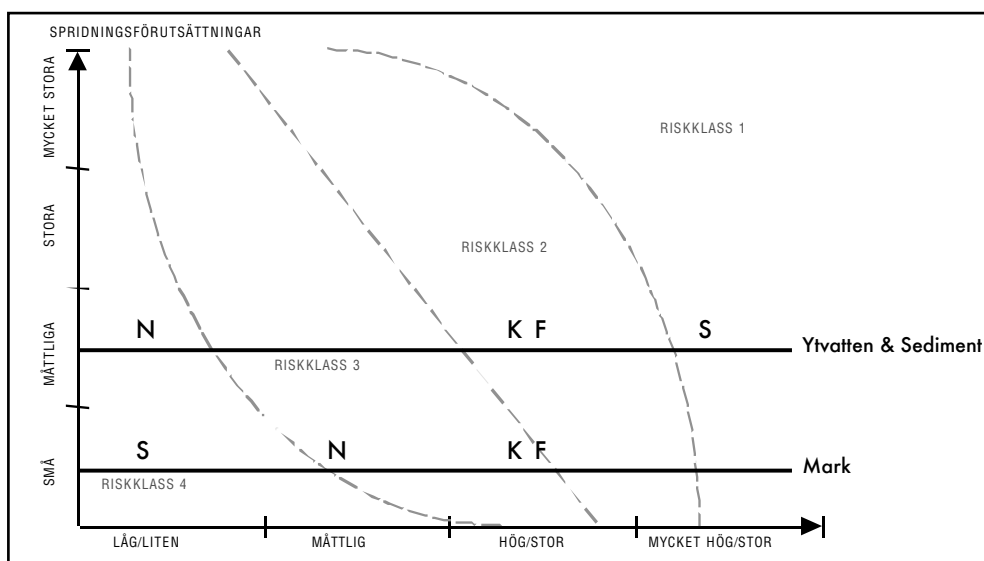
Tomten ger ett städat intryck. Sprickor i asfalten och små oljefläckar. Enligt verksamhetsutövaren kan det ske läckage från defekta bilar som inte ännu reparerats. Hallarna har klinkers på golv och väggar och ger ett städat intryck. Lokalerna är nyligen renoverade är det ovisst hur skicket på underliggande material är.

- Objektet förs till [ ] riskklass 1 "mycket stor risk"  
 (sätt kryss) [ ] riskklass 2 "stor risk"  
 [ X ] riskklass 3 "måttlig risk"  
 [ ] riskklass 4 "liten risk"

Anläggningen ligger i närheten av ett bostadsområde. Eventuella kvarvarande föroreningar från bensinstationen skulle kunna spridas in under bostadshuset och därifrån spridas in i husen med luft. Även andra luftburna föroreningar såsom acetylen kan spridas till närliggande bostäder. Känsligheten i marken är hög på grund av närliggande bostäder men skyddsvärdet är däremot liten. Avståndet till ytvatten är stort och spridningen till detta är därför liten om inte läckage på den asfalterade ytan leder till transport via dagvattenbrunnar.

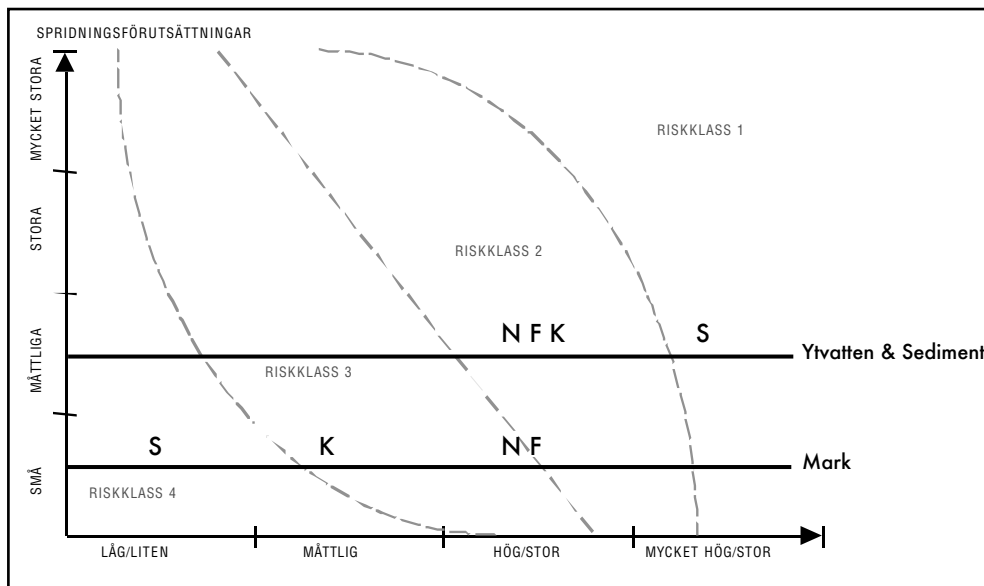
Frakt av restprodukter i form av spillolja och tvättvatten från verkstaden sker i tunnor. Spillolja förs till tanken på södra sidan av tomten medan tvättvatten hålls ut i tvätthallen där golvbrunn med oljeavskiljare finns. Tidigare har tvättvatten med avfettningsmedel hållts ut direkt på marken, osäkert var på området.

Objektet förs till [ ] riskklass 1 "mycket stor risk"  
(sätt kryss) [X] riskklass 2 "stor risk"  
[ ] riskklass 3 "måttlig risk"  
[ ] riskklass 4 "liten risk"

Farligheten hos de hanterade kemikalierna på fastigheten är hög och hanteras i en så pass stor mängd, under så lång tid och på ett sådant sätt att föroreningsnivån kan antas vara hög i byggnader och mark.

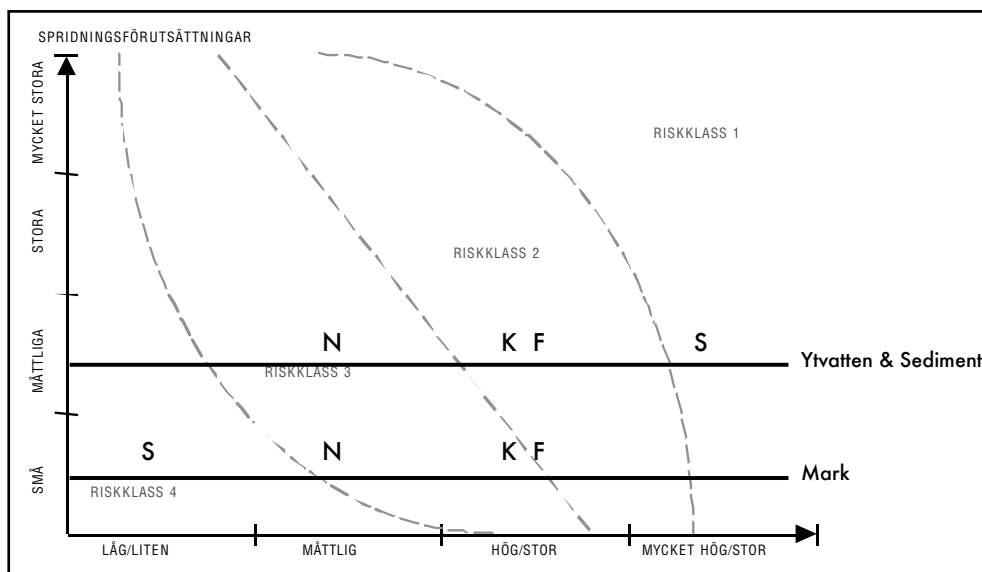
Två dagvattenbrunnar finns precis utanför inkörsportarna till verkstaden.

- Objektet förs till [ ] riskklass 1 "mycket stor risk"  
 (sätt kryss) [ ] riskklass 2 "stor risk"  
 [ X ] riskklass 3 "måttlig risk"  
 [ ] riskklass 4 "liten risk"

Fastigheten ligger i närheten av bostäder och känsligheten är därför något större än i ett renodlat industriområde. Bedömning görs att känsligheten är måttlig. Skyddsvärdet är däremot litet i marken eftersom det är långt till områden med stor biologisk mångfald och viktiga arter ur naturskyddssynpunkt.

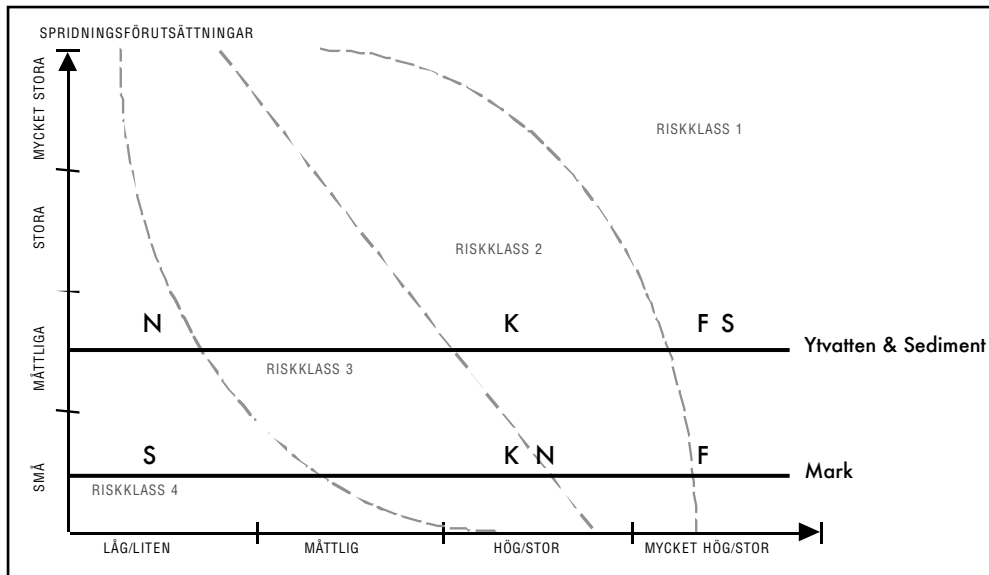
Det mest aktuella området i kvarteret för undersökning är den plast där gasverket låg. En yta på ca 80 m<sup>2</sup> i parken har tydliga vegetationsskador av ett slag som tyder på att de inte uppstått från nuvarande markanvändning. I det nordöstra hörnet av parken finns sandgropar som kan liknas vid små sandbunkrar på golfbanor. Dessa kan vara lämningar från någon av de anläggningar som varit anslutet till gasverket.

Objektet förs till [ ] riskklass 1 "mycket stor risk"  
 (sätt kryss) [X] riskklass 2 "stor risk"  
 [ ] riskklass 3 "måttlig risk"  
 [ ] riskklass 4 "liten risk"

Tydliga spår finns från den tid då gasverket bedrevs på platsen i form av vegetationsskador. Att det finns föroreningar i marken är därför ganska uppenbart. Nivåerna kan antas vara höga eftersom de påverkar platsen än idag, 50 år senare. Att platsen är en öppen parkmark där barn kan leka och hundar rastas ger området en hög känslighet. Skyddsvärdet kan däremot inte anses större än någon annan stans inom industriområdet, d v s litet. Av de kemikalier som kan ha hanterats på platsen har större delen en hög farlighet och flera av dem når även mycket hög farlighet. Sammanvägningen av aspekterna ger en riskklass 2.

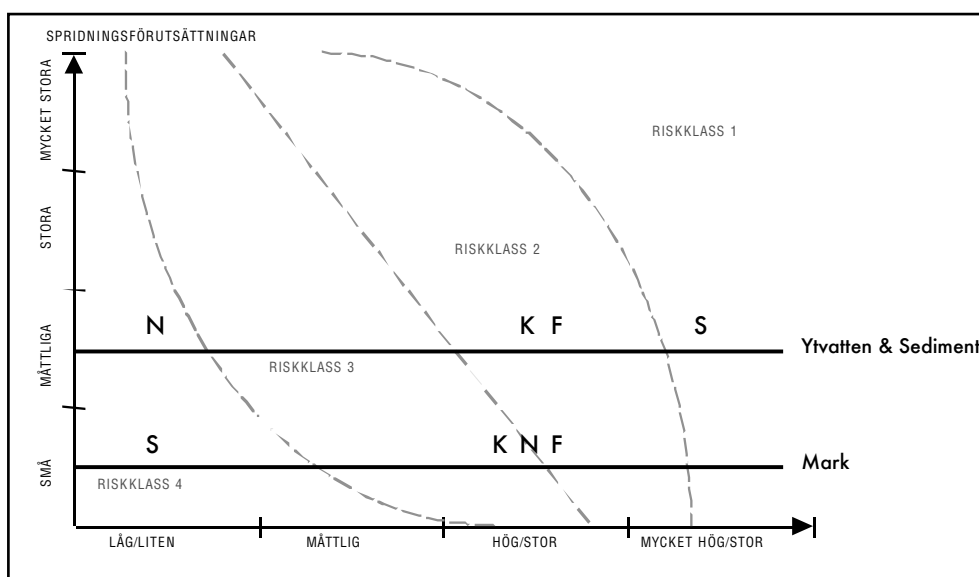
Idag är riskerna för spill på tomten inte särskilt stora. Den största risken är i form av läckage från defekta bilar. Tidigare verksamhet kan dock lätt ha förorenat både mark och ytvatten från spill vid tankning och eventuellt påfyllnad och förvaring av drivmedel på tomten.

- Objektet förs till  riskklass 1 "mycket stor risk"  
 (sätt kryss)  riskklass 2 "stor risk"  
 riskklass 3 "måttlig risk"  
 riskklass 4 "liten risk"

Miljöstörande verksamhet med hantering av kemikalier med hög farlighet har pågått länge på fastigheten i och med bensinstationen. Inga kända undersökningar eller saneringar har gjorts på fastigheten och därför är osäkerheten över föroreningssituationen stor. Spridningen av eventuella föroreningar behöver inte vara stor för att den ska ha negativ påverkan på människors hälsa. Drivmedelsläckage kan spridas i fyllnadsmassorna, tränga in under närliggande bostäder och därifrån spridas genom luften in i bostäderna. Läckage till Långakärr kan också lätt ha uppstått i och med att spill från tankning kan ha sköljts ned i dagvattenbrunnar.

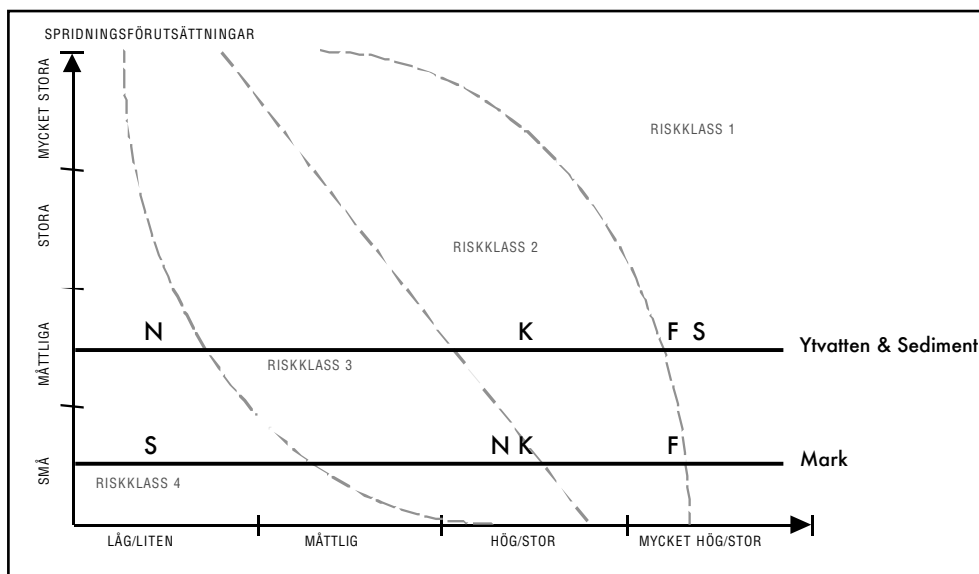
Många verksamhetsutövare delar på fastigheten. Mindre mängder av många olika typer av kemikalier hanteras därför på området. Den asfalterade ytan som utgör marktäckningen utomhus är sprickig och därför genomsläpplig om regnvatten skulle föra med sig kemikalier som spillts utomhus. På tomten förvaras bland annat större mängder metallskrot och gummidäck oskyddat.

Objektet förs till [ ] riskklass 1 "mycket stor risk"  
 (sätt kryss) [X] riskklass 2 "stor risk"  
 [ ] riskklass 3 "måttlig risk"  
 [ ] riskklass 4 "liten risk"

Med hänsyn till den höga farligheten hos de föroreningar som kan tänkas finnas i marken så sätts fastigheten i en riskklass 2. Detta på grund av det låga skyddsvärdet eftersom tomten är en industrifastighet och den troliga föroreningsnivån. De föroreningar som utgör de högsta farligheterna är bara antagna för ytbehandling av metaller då information om vilka kemikalier som används i verksamheten inte kunde erhållas under undersökningen. Den verksamheten är idag i drift och eftersom de kontroller av kemikaliehantering som finns lagstadgade är striktare för dagens verksamheter kan man anta att alltför farliga kemikalier inte används.

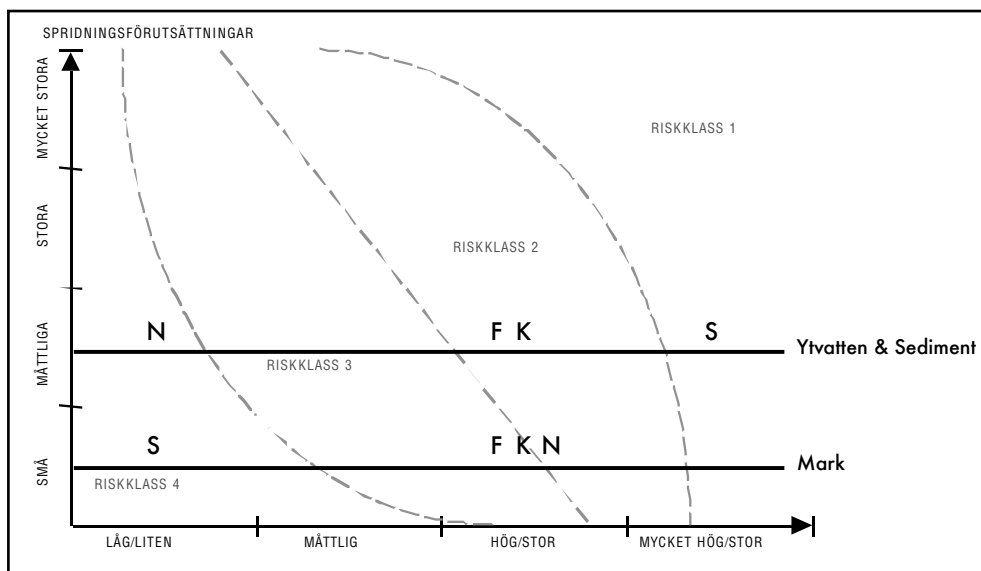
Bensinstationen är obemannad och därför finns ingen anledning till förvaring på fastigheten. Endast pumpön ligger inom fastigheternas gränser.

- Objektet förs till [ ] riskklass 1 "mycket stor risk"  
 (sätt kryss) [X] riskklass 2 "stor risk"  
 [ ] riskklass 3 "måttlig risk"  
 [ ] riskklass 4 "liten risk"

Den samlade riskbedömningen skulle kunna hamna på en riskklass 3 på grund av närliggande ytvattens låga känslighet och markens låga skyddsvärde. Dessa aspekter anser jag går att se förbi i det här fallet med tanke på att föroreningar faktiskt har påkommit i marken på intilliggande fastighet (Örnen 24). Den funna föroreningen har orsakats av den verksamhet som bedrivs på den inventerade fastigheten och kan därför finnas på Örnen 23 likaväl.
