En MIFO fas 1-inventering av förorenade områden: Kvarnar med kvicksilverbetning Jönköpings län

Examensarbeten i geologi vid Lunds universitet,
kandidatarbete, nr 366
(15 hp/ECTS credits)

Geologiska institutionen
Lunds universitet
2013

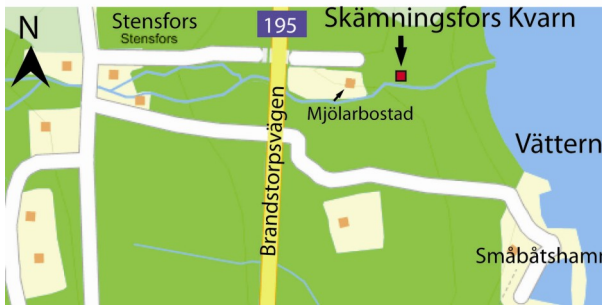
Kvarnen är idag riven men kvarngrunden står kvar, se

bild 11. Kvarnbyggnaden byggdes på 1600- talet och var då ett sågverk enligt ett kulturmärke på platsen. Byggnaden blev en kvarn verksamhet år 1862 och var i drift till 1974. Kvarnen har haft ett fullständigt rensverk och därmed kan man anta att utsäde har betats där.

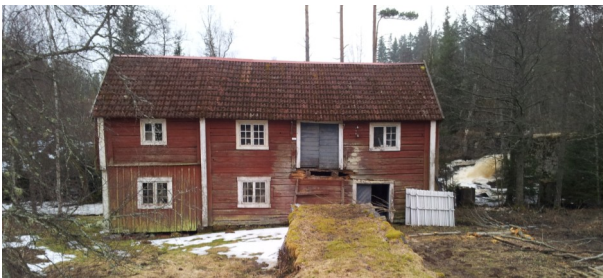
Fig. 13. En bild på Strömsborgs kvarn. (Foto: Michelle Karlsson, 2013).

Kvarnen är byggd av trä och har två våningar, se Fig. 13. Golvet på nedre plan är av betong och andra våningen har trägolv. Kvarnen ser inte ut att vara i bra skick, dvs. dåligt underhållen. Någon golvpelare ser ut att vara utbytt. Vid platsbesöket noterades att en del maskiner som använts under verksamhetstiden var kvar på såväl första som andra våningen. Det fanns dock ingen betningsmaskin kvar. På nedre våningen fanns också en gammal sågmaskin som inte längre var i bruk.

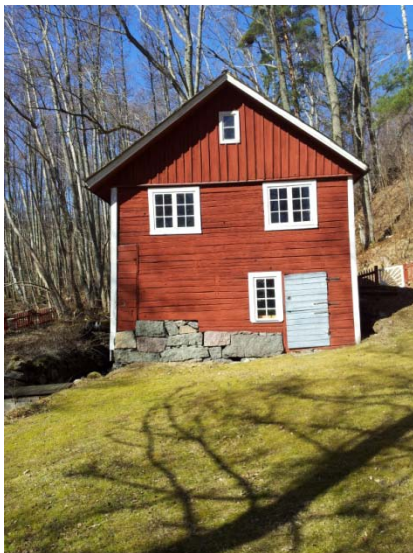
1

Kvarnen är byggd i två våningar av trä och ser ut att vara i bra skick, se Fig. 9. Golven är också i trä. En renovering har skett enligt Industriminnen i Habo kommun (Julihaan och Spade 1982) vilket också kunde ses vid platsbesök. Stora delar av maskineriet är borttaget.

Bild 1. är kortsidan av Rödåns kvarn

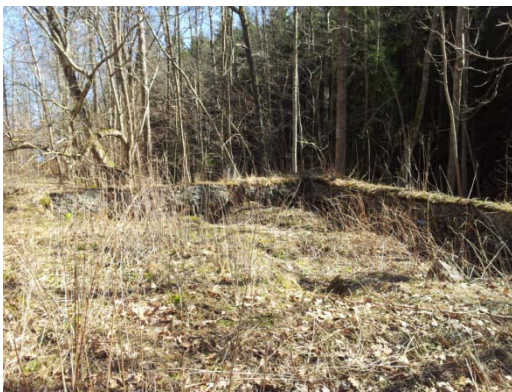
Bild 1. Kvarngrunde av Skänningsfors kvarn

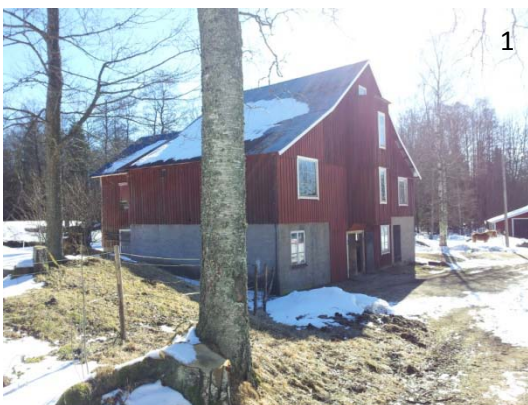
1

Kvarnen är idag nerlagd och är i fint skick och används som förvaringsplats och snickarverkstad av fastighetsägaren. Kvarnen byggdes i början av 1900- talet och åren fram till 1942 bedrevs verksamheter av skiftande slag. 1942 såldes byggnaden till en mjölnare som bedrev ett fullständigt rensverk och betade utsäde fram till 1960. Åren fram till 1968 övergick man till enbart malning av djurfoder (Jung 2013).

Bild 1. En bild över Rydfors kvarn

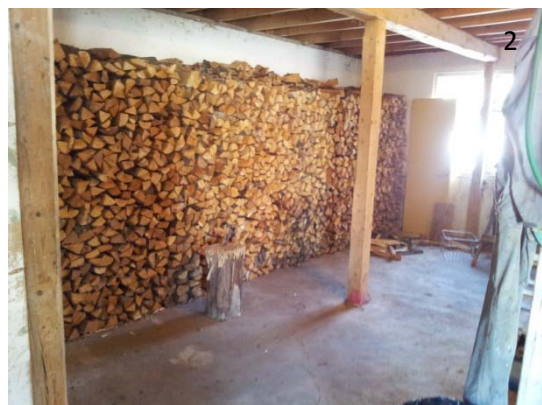
2

ker. Veden förvaras i kvarnens vänstra del. Det är också här betningsmaskinen stått och det är här de röda fläckarna kan observeras se Fig. 16. Andra delen av nedervåningen är också avsedd för förvaring. På andra våningen har ägaren sin verkstad för snickeri men också en del förvaring. Tredje våningen är också förvaringsplats. De röda fläckarna som finns i den västra delen på bottenplan ser ut att ha nöts bort en del och sugits in i betonggolvet.

Bild 2. Området i kvarnen där betningsmaskinen stod. Betningsmaskinen stod precis intill pålen, den har blivit färgad av Panogen.

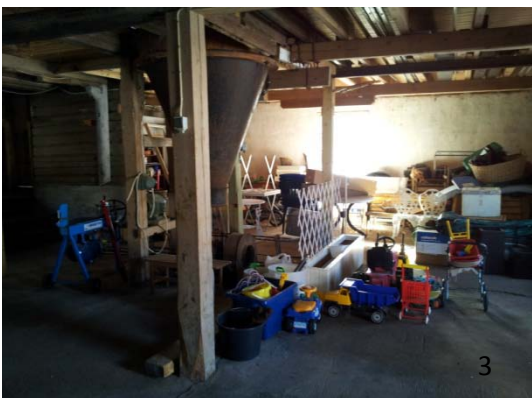
3

Bild 3. Förvaringen i kvarnen

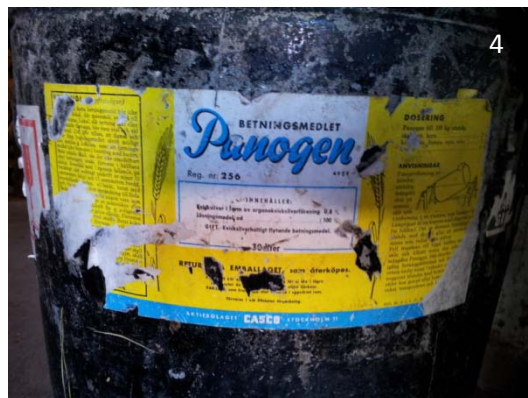
4

Bild 4. Plåt tumma där betningsmedlet förvarandes i.
