# Upprustning av Lunds Gamla Observatorium

*- En teknisk förstudie*

LUNDS  
UNIVERSITET  
Lunds Tekniska Högskola

Examensarbete:  
Simon Carlson  
Fredrik Lindblom

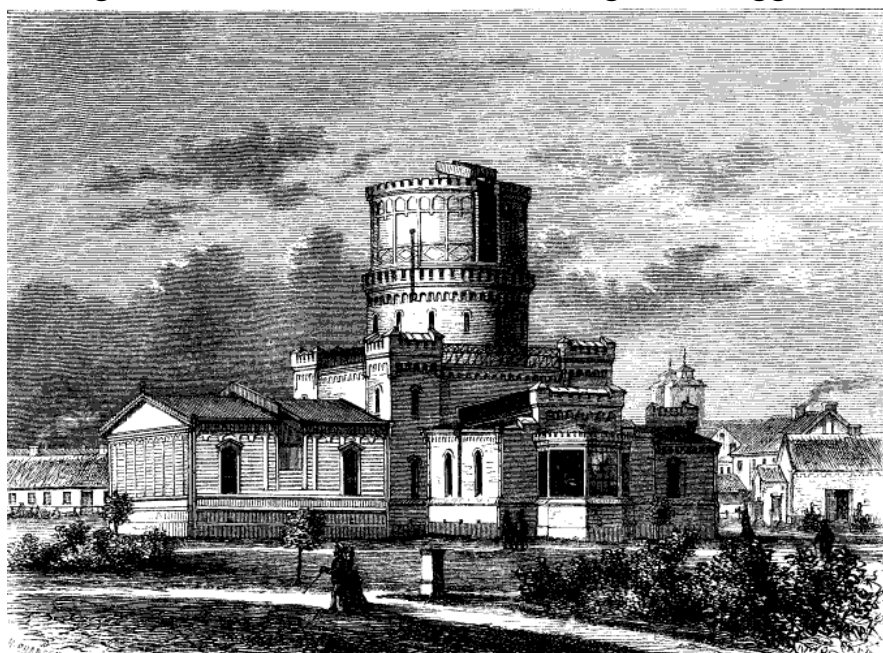
Figur 2 Observera träluckorna på södra och västra flygeln<sup>11</sup>

Södra flygeln är skolsalen och i golvet finns försänkta och täckta skenor för gissningsvis uppställning av instrument. Flera fönster har varit larmade och är dubbelbågiga. Rummet har försetts med utökad ventilation samt ett flertal eluttag. I valvet mot det södra glaspartiet finns ett stålstag av samma konstruktionstyp som kan återfinnas i Lunds domkyrka. Taket är invändigt lagat med cementputs och sedan målat, risken med detta är att putsen släpper från underlaget och stora bitar trillar ned vilket utgör en risk för besökare. Exempel på detta finns i entrén. En teckning från 1872 efter en fotografisk förlaga visar att även den södra flygeln hade ett öppningsbart tak som senare satts igen. Luckorna förklarar insänkningarna i väggarna mellan fönstren.<sup>10</sup>

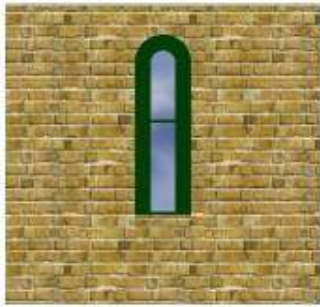
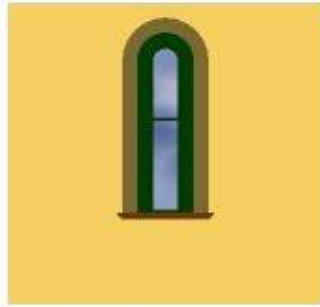
Fönster i nuvarande utförande

Fönsterkarmarna är monterade direkt mot tegelväggen utan isolering eller foder vilket i moderna konstruktioner ger fuktproblem redan efter något år. I observatoriet fungerar denna byggnadsteknik tack vare att karm och båge målats med en hög permeabel färg som tillåter fukt att lämna konstruktionen. Risk finns, då fönstren nyligen utvändigt belags med lågpermeabel färg, att fuktproblem uppstår när huset tas i bruk och fukthalten i huset stiger. I källaren kan vi se exempel på vad som händer om fukthalten stiger drastiskt i denna konstruktionstyp när den belags med tät färg. Det är av yttersta vikt att karmarna inte beläggs med tät färg, konstruktionen har fungerat i 150 år men kan förstöras på 10 vid felaktigt utförande.

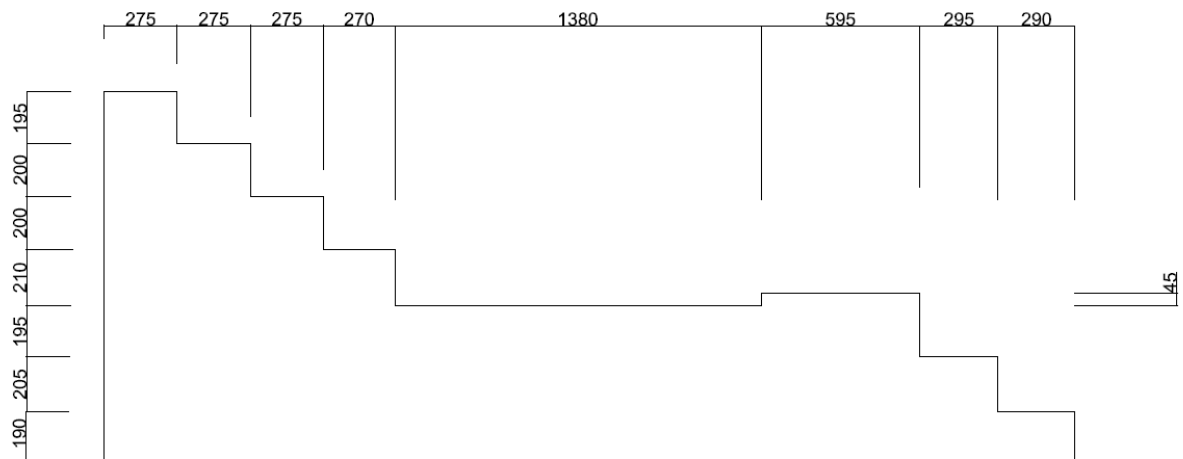
*Bild: Huvudentré trappa*

Lyftanordningen på bilden ovan uppfyller ställda krav. ungefärlig kostnad enligt Claes Nilsson ifrån MPR lifts AB uppgår till 87500 kr inklusive montage av el samt besiktning för liften RA 2000 vilken syns på bilden ovan. Tredje trappsteget ligger på en höjd ut av 590 mm vilket överstiger BBR:s rekommendationer med 90 mm om ej ett viloplan tillkommer.

De första tre trappsteget avlägsnas för att ge plats åt en ramp med viloplan av minst 2 m. Det befintliga viloplanet utökas ifrån 1380 mm till 2000. För de sista fyra trappstegen monteras en lyftanordning då ramp ej är aktuellt på grund av den höga höjdskillnaden.

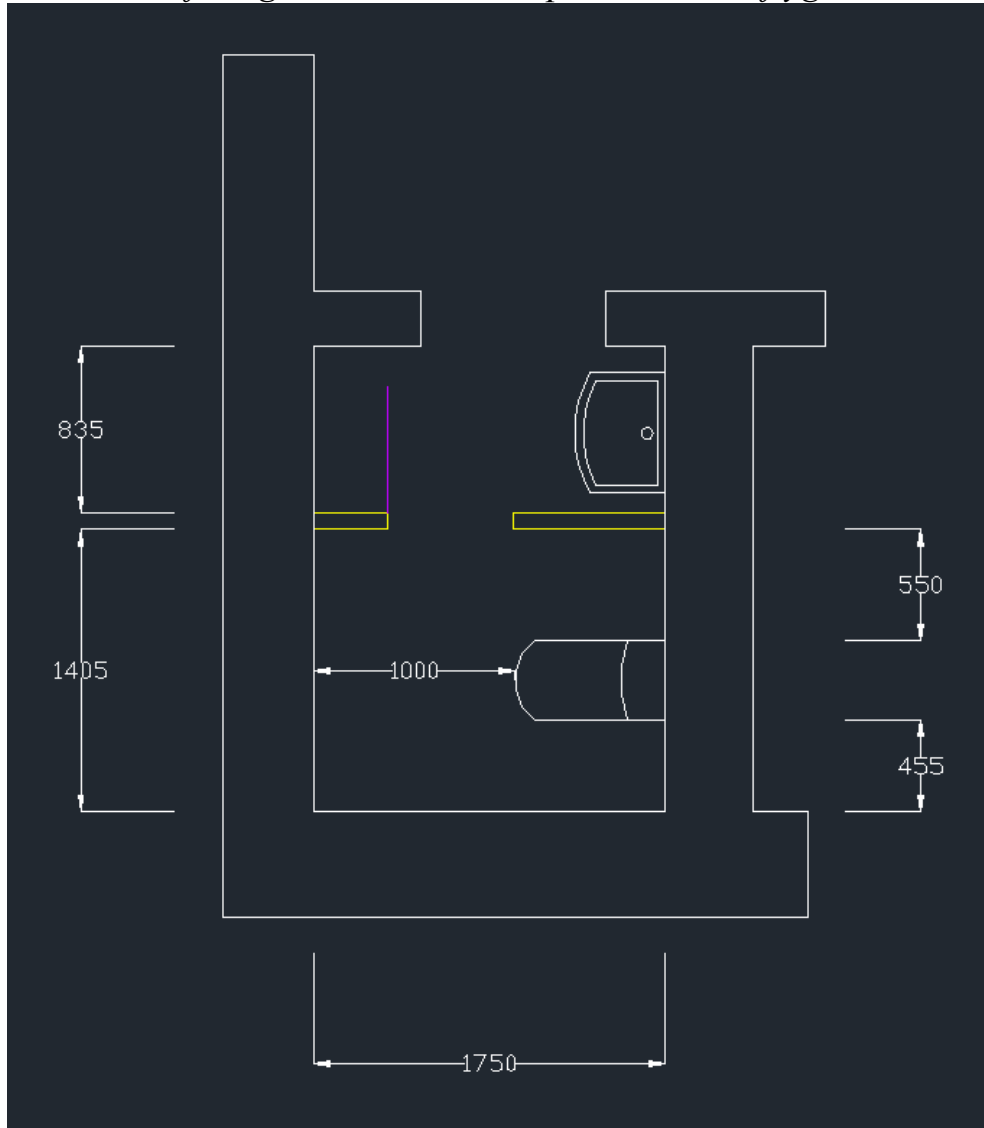
*Bild: den befintliga västra toaletten plan ett norra flygeln.*

Av de två befintliga toaletterna i observatoriet är denna svårast att tillgänglighetsanpassa och eftersom endast en toalett behöver tillgänglighetsanpassas kommer vi bevara denna med sitt befintliga upplägg.

Gör en helt ny toalett med en annan placering på plan ett vilken uppfyller tidigare nämnda krav.

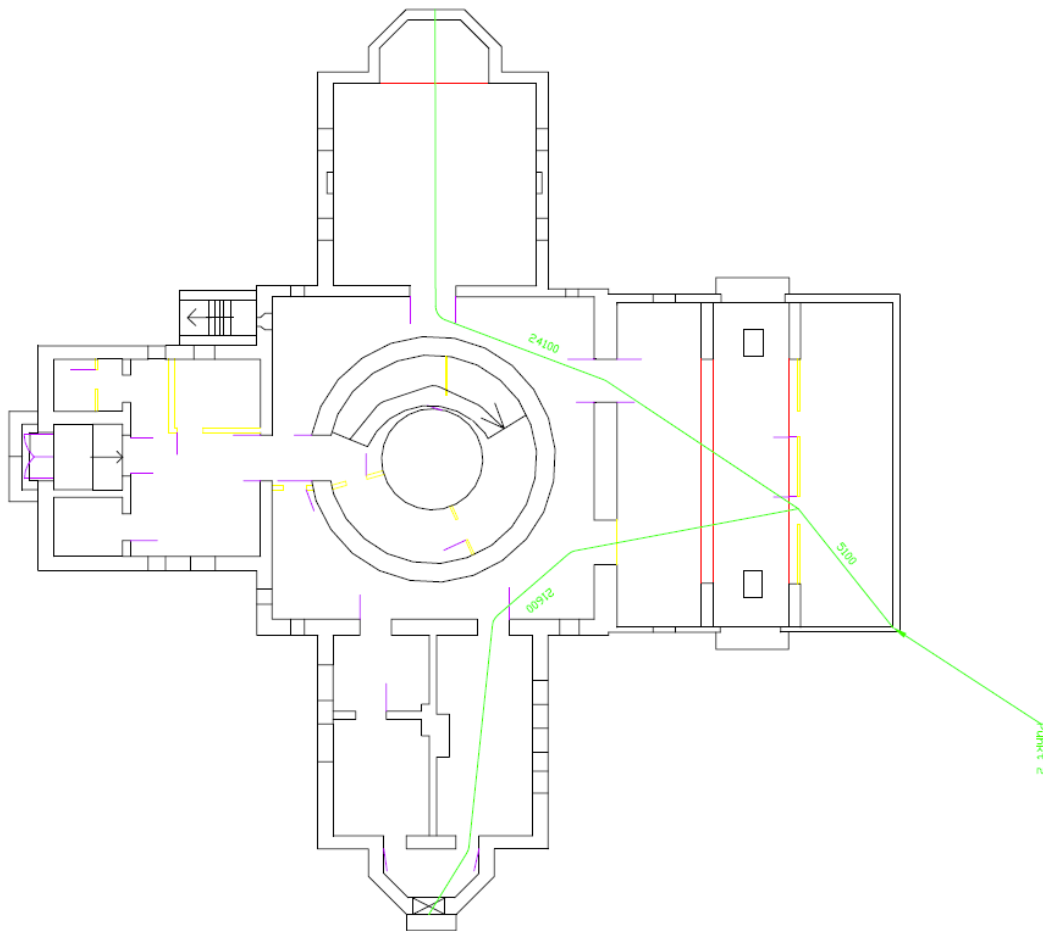
## 7.2.6 Plan 1:

Utrymningsväg 1:  $(5,1 \cdot 2) + 24,1 = 34,3\text{m}$ .

Utrymningsväg 2:  $(5,1 \cdot 2) + 21,6 = 31,8\text{m}$ .

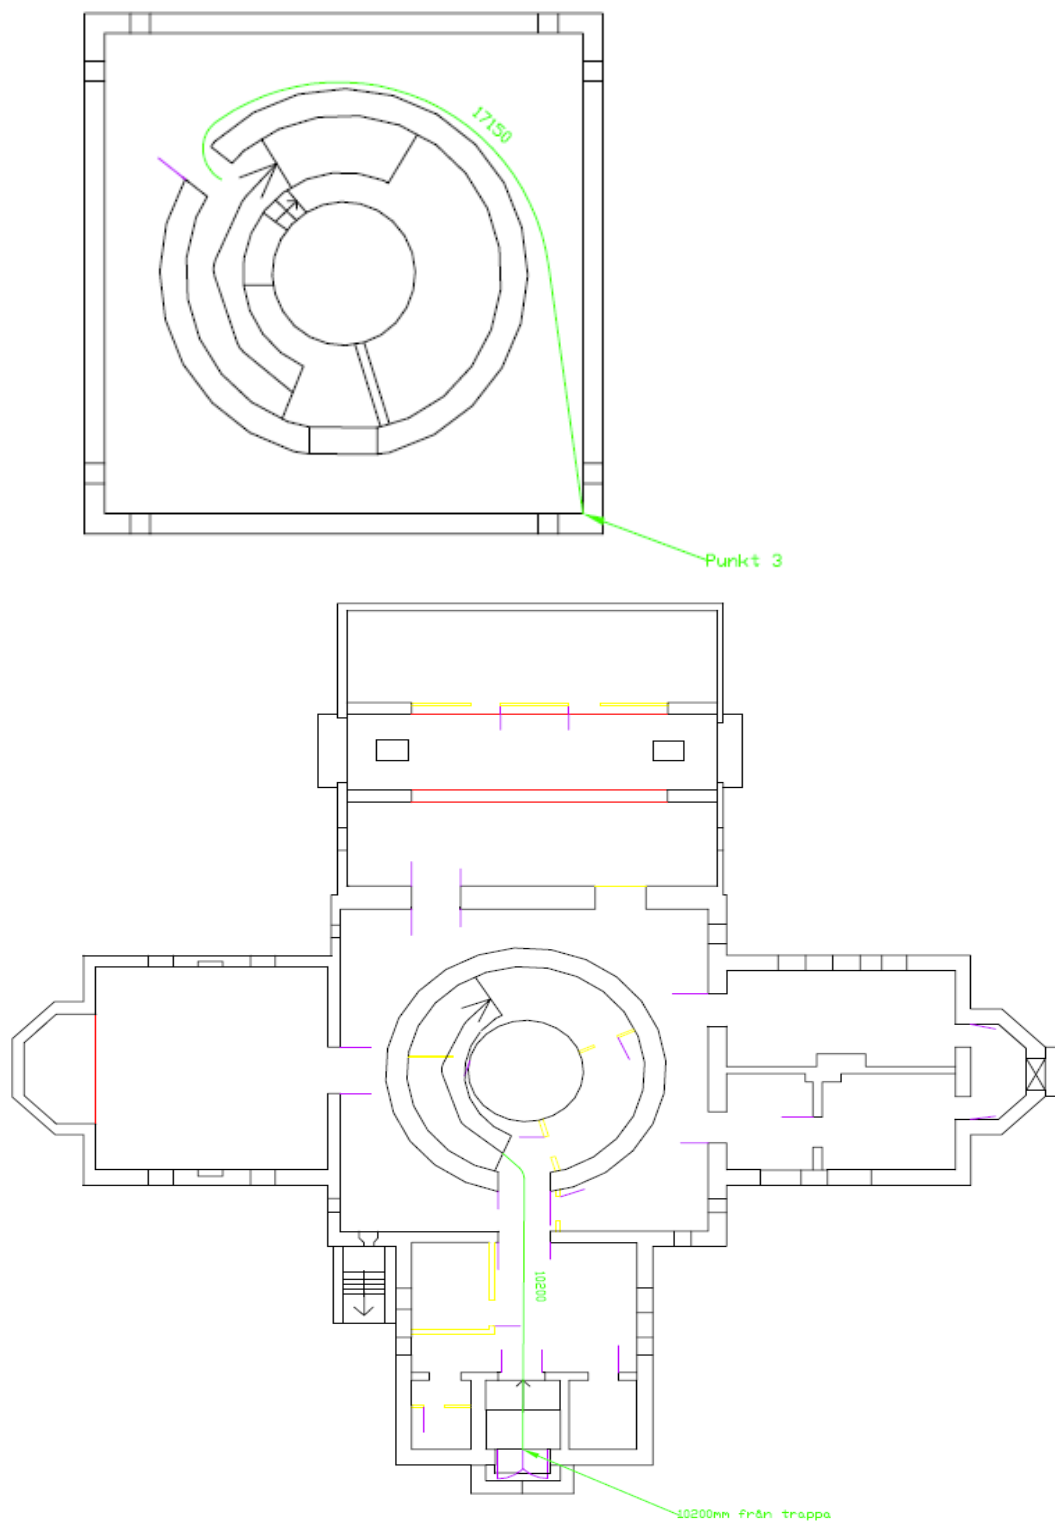
### 7.2.7 Plan 2:

För att ha två ifrån varandra skilda utrymningsvägar ifrån den mest ogynnsamma platsen på plan två måste huvudentrén i den östra flygeln plan ett samt dörren till balkongen på plan tre brukas. Observera att höjdskillnaden mellan plan ett och två är satt till tre meter.

Utrymningsväg 1 via huvudentrén plan:

$$(17,15 \cdot 2)_{\text{gemensam för båda utrymningsvägarna}} + 10,2 + (3 \cdot 4)_{\text{trappa}} = 56,5\text{m}$$

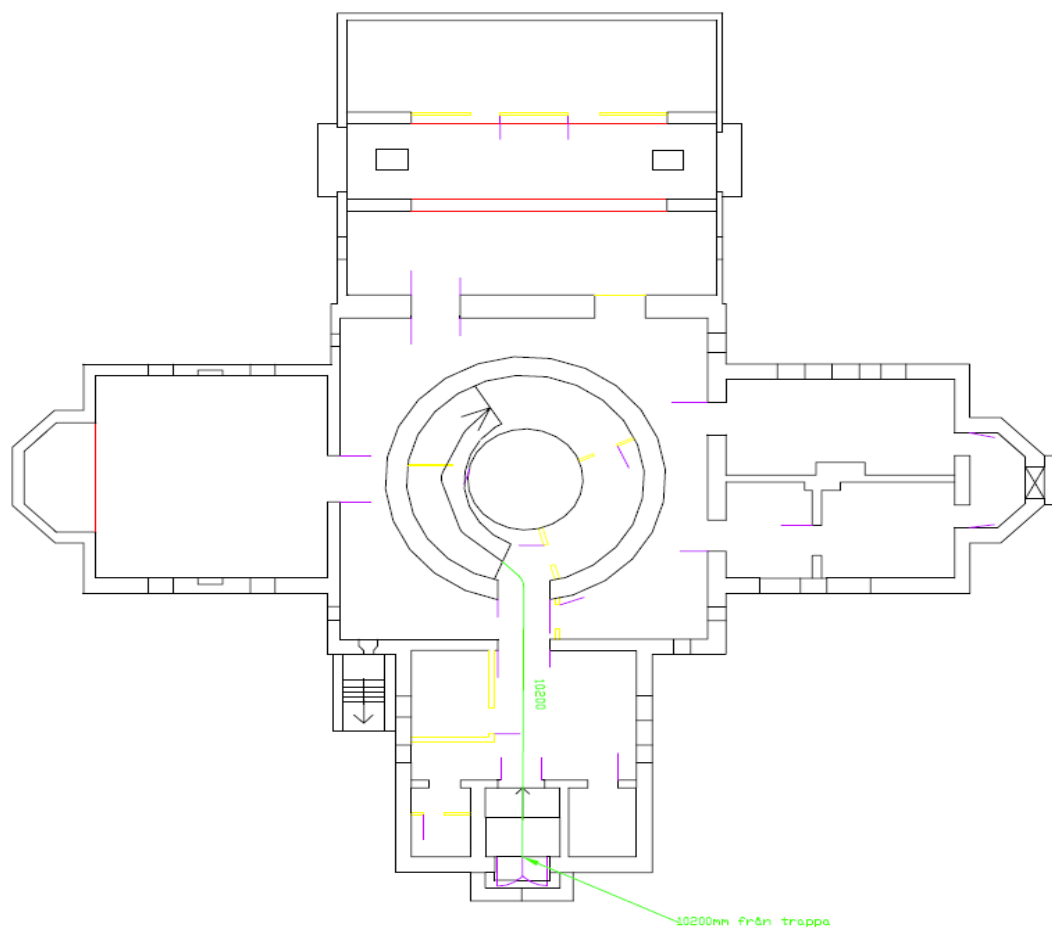
### 7.2.8 Plan 3:

Utrymningsväg 2:

$$(6,55 \cdot 2)_{\text{gemensam för båda utrymningsvägarna}} + 6,96 + (5 \cdot 4)_{\text{trappa}} + 10,2 = 50,26\text{m}$$

Plan 3 har alltså bara en utrymningsväg som understiger 45 m, plan 3 får där med varken brukas som kontor eller bostad. Med befintliga utrymningsvägar kan plan 3 endast brukas för personer som inte vistas där mer tillfälligt. För att kunna brukas som kontor eller bostad bör en brandtrappa installeras. Installeras sprinklers eller liknande släcksystem i tornet klaras utrymningskraven då längsta godtagbara avstånd då blir 60m.

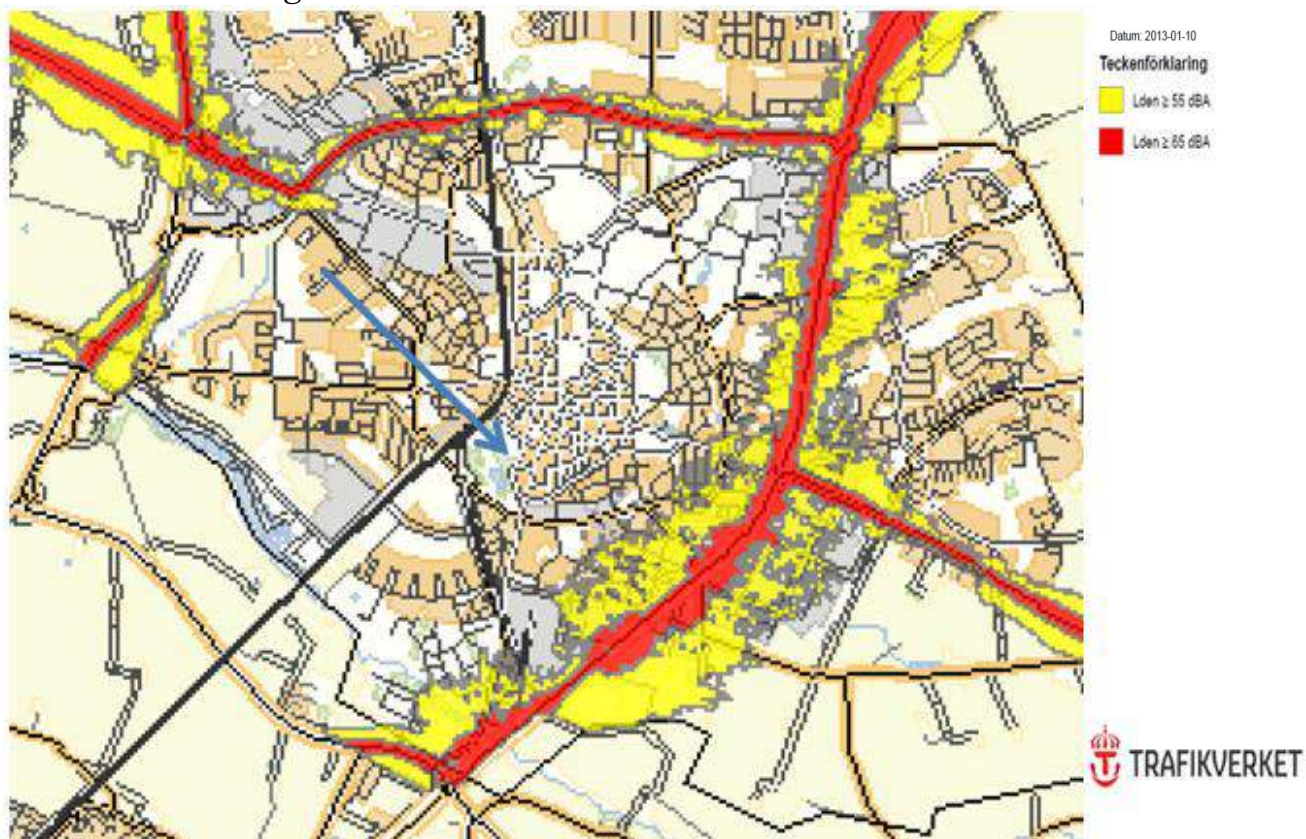
Bild: bullerkarta väg:

Trafikverkets bullerkarta ”bild bullerkarta väg” verifierar att observatoriet ej påverkas av störande buller kopplat till biltrafiken.

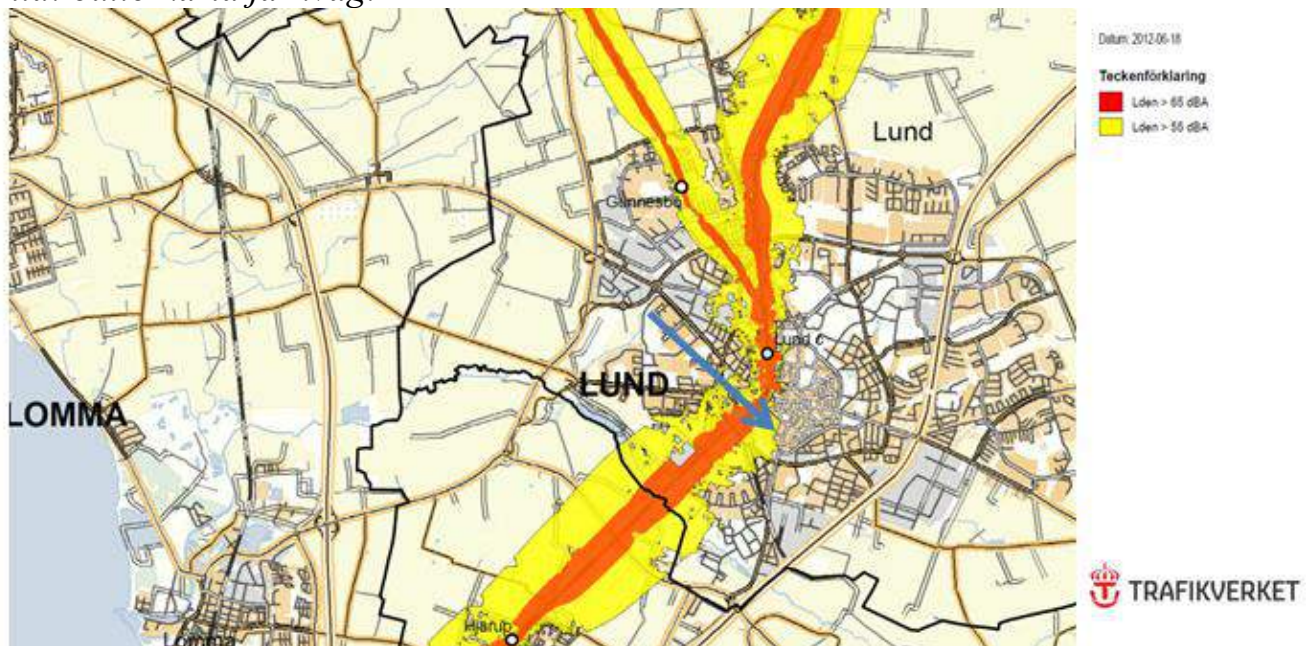
Bild: bullerkarta järnväg:

Trafikverkets bullerkarta ”bild bullerkarta järnväg” visar att observatoriet befinner sig inom ett område som utsätts för buller inom intervallet 55-65 dBA åstadkommit av järnvägen.
