# Renovering av industrilokaler

- en uppföljning av SVT-huset i Malmö

Examensarbete:  
Christoffer Johansson  
Viktor Kjellman

**Titel:** Renovering av industrilokaler – en uppföljning av SVT-huset i Malmö.

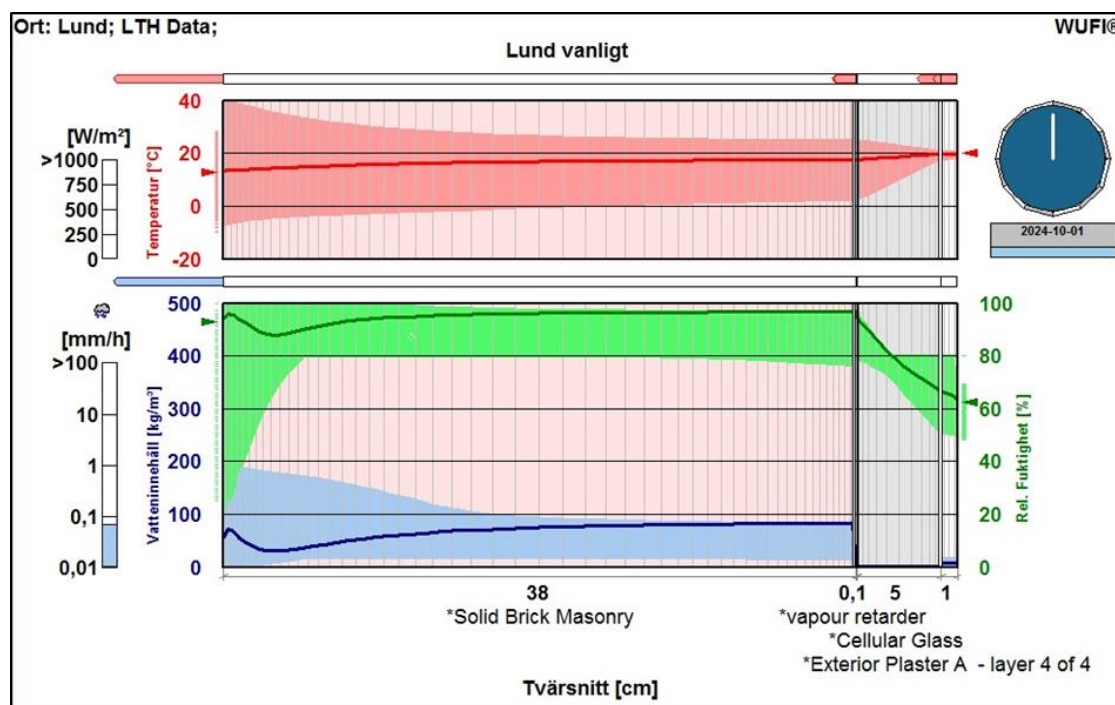
Figur 6.16: Variation av fukt och temperatur i väggen.

Figur 6.16 visar hur väggen ser ut under simuleringen. Linjerna i graferna är för det aktuella tillståndet under det datum som syns till höger i bilden. De ljusare områdena visar hur temperatur, relativ fuktighet och vatteninnehåll varierar under simuleringen. Hur dessa linjer förhåller sig till varandra i tiden kan inte utläsas men den ger en överblick på vad som händer i väggen.

Figuren visar att cellglaset är så gott som vattentät och därmed hindrar fukten att tränga igenom. Simuleringar gjordes även med en vattenkälla mellan tegel cellglaset. Tack vare det höga diffusionsmotståndet, påverkas inte insidan alls av denna vattenkälla som sträcker sig rakt genom teglet.

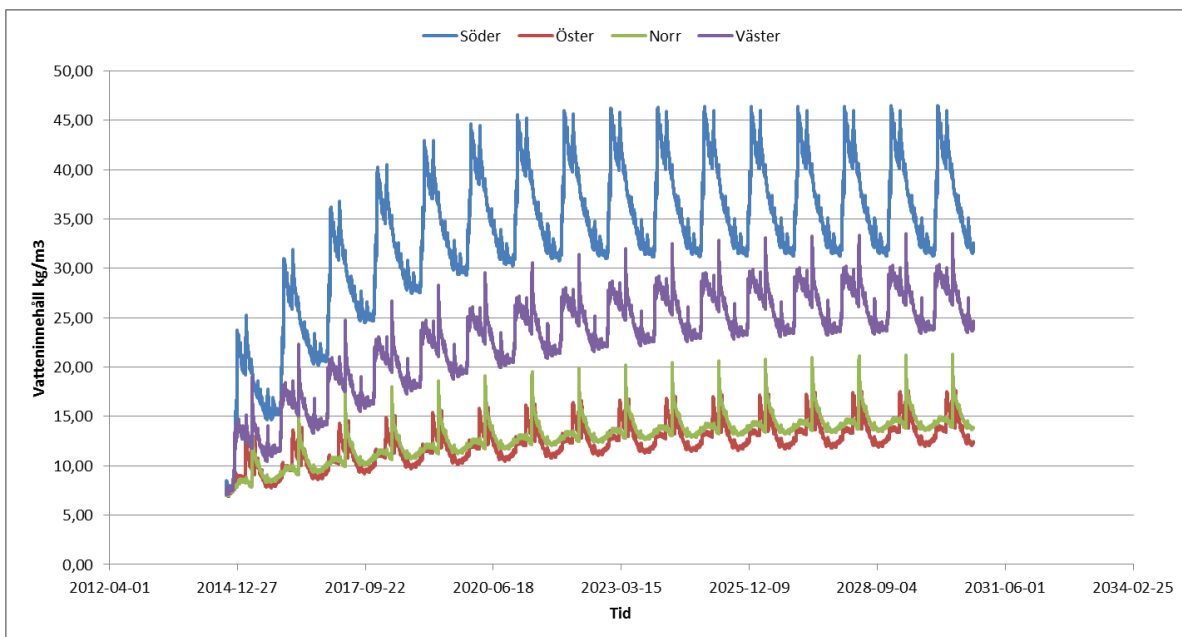
Figur 6.17: En jämförelse mellan fasaderna av vatteninnehållet i hela väggen.

I figur 6.17 kan utläsas att söderfasaden är mest utsatt för regn, följt av väst medan öst och norrfasaderana är minst utsatta. Detta tyder på att det mesta slagregnet kommer från sydväst.

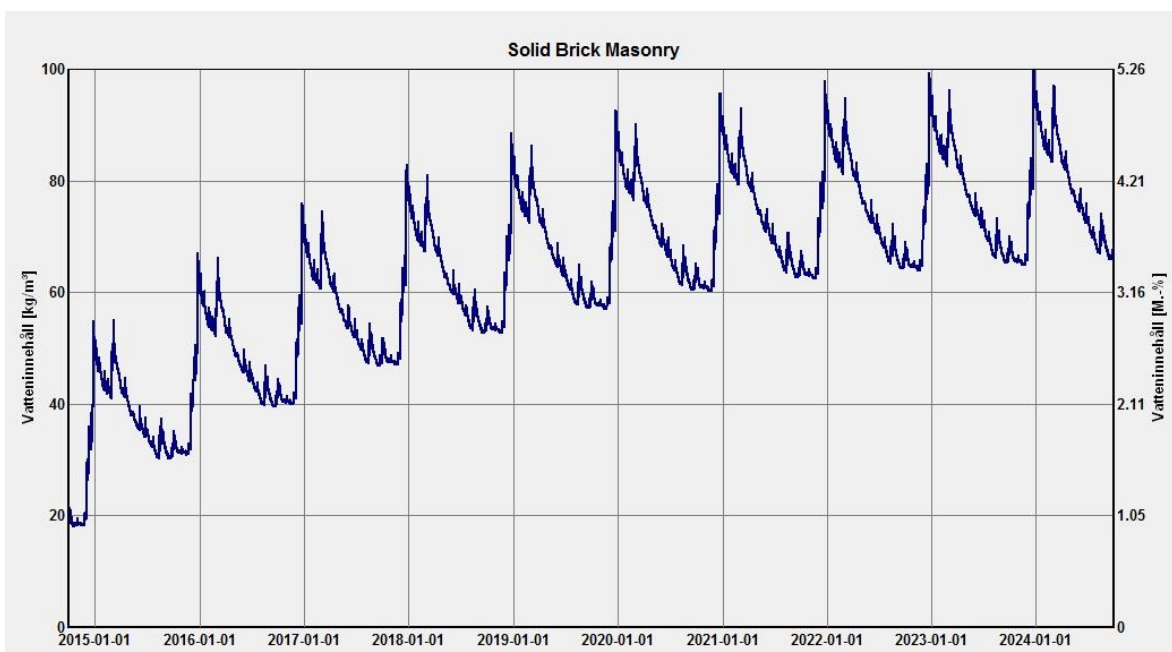
Figur 6.18: Hur vatteninnehållet i fasadteglet i söder varierar över 10år.

Figur 6.18 visar hur vatteninnehållet förändras under en 10års period. Vatteninnehållet når sin ungefärliga maxgräns först efter cirka sju efter färdigställandet av byggnaden. På grund av cellglasets täthet bli teglets uttorkning ensidig, vilket innebär en längre uttorkningstid och förklarar vatteninnehållets ökning. Ur digrammet ses att vatteninnehållet ökar vilket innebär att teglet kommer få ett försämrat U-värde över tiden.

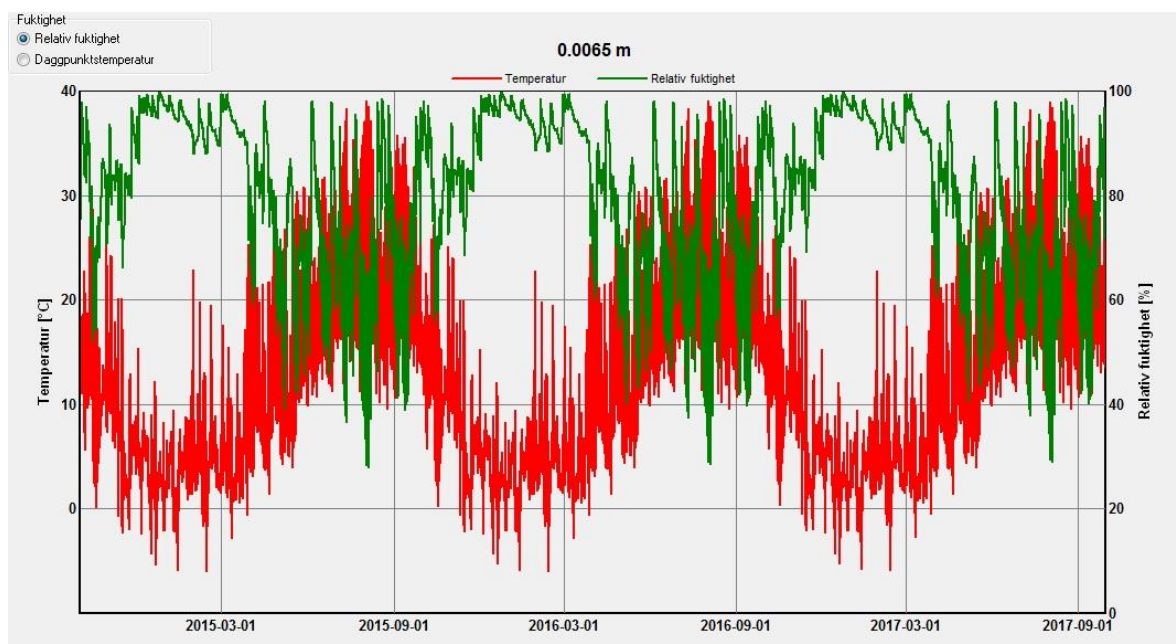
Figur 6.19: Variationen av relativ fuktighet samt temperatur i teglets ytskikt.

Av figur 6.19 framgår det att det är hög relativ fuktighet samtidigt som temperaturen är låg i de yttersta delarna av teglet. Dessutom enligt figur 6.18 ses att vatteninnehållet i teglet ökar i cirka sju år innan teglet uppnår jämvikt. På grund av höga fukthalter i samband med låga temperaturer så förekommer risk för frostsprängning. Värdena varierar i cykler och vid simulering upptäcktes ingen skillnad när perioden ändrades mellan 10 och 3 år.

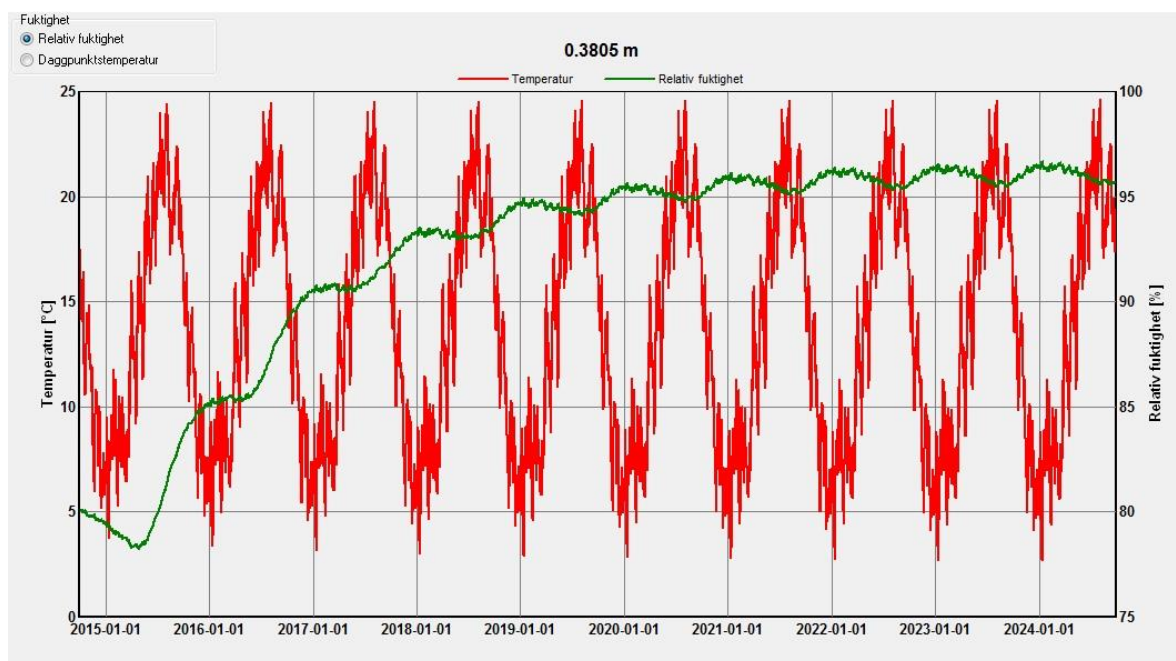
Figur 6.19: Temperaturen och relativa fuktighetens variation över 10 år i PC56.

Figur 6.19 visar hur den relativa fuktigheten samt temperaturen varierar i limmet PC56 under 10 år. Diagrammet visar att den relativa fuktigheten stiger

och slutligen hamnar i jämvikt 2020 där den därefter pendlar mellan 96-97%. Den enda informationen som finns att tillgå för PC56:s kritiska fukttillstånd kommer ifrån tillverkaren Foamglas som uppger att det inte finns några kända problem vid höga fukthalter.

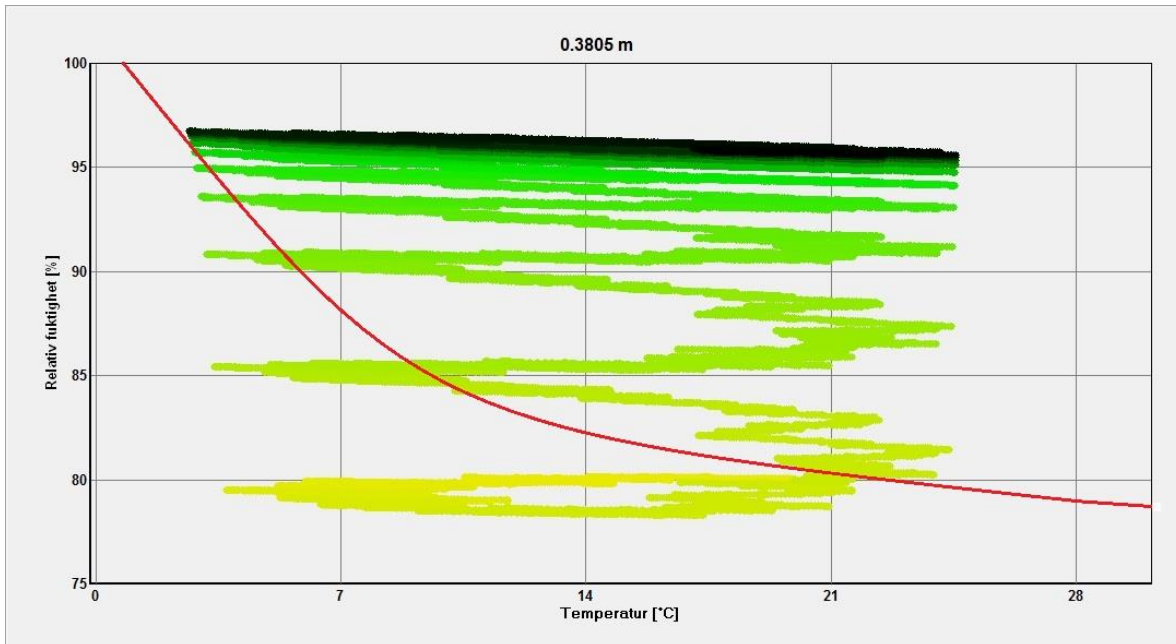
Figur 6.20: Isopletdiagram för skiktet mellan teglet och cellglaset.

Varje punkt i figur 6.20 visar den relativa fuktigheten vid en viss tid. De gula punkterna är i början av simuleringen och de mörkgröna punkterna i slutet. Skiktet som visas i grafen är mellan teglet och limmet PC56. Den röda linjen är det kritiska fukttillståndet för trä och träbaserade material. Ur diagrammet kan därmed avläsas att det föreligger stor risk för mögelpåväxt för trä och träbaserade material i denna del av väggen.

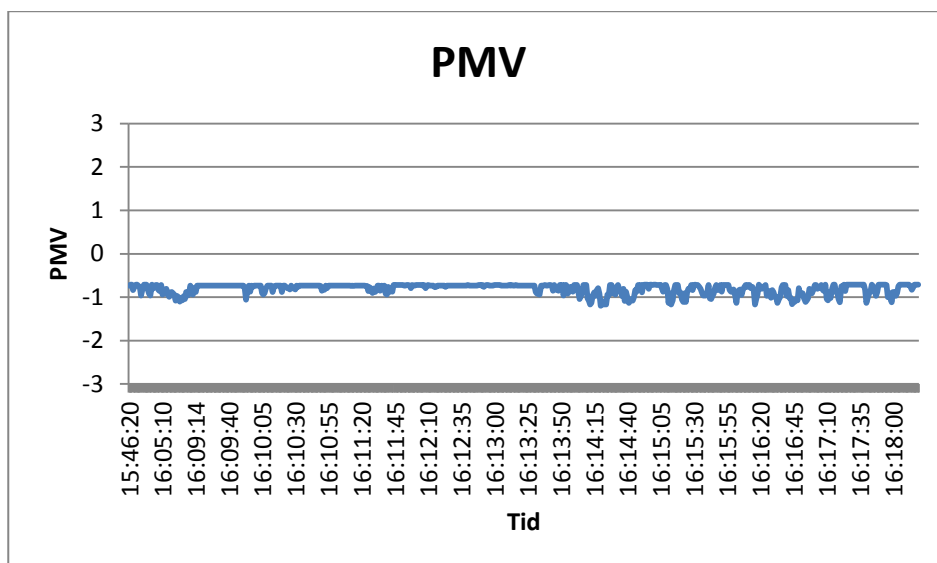
Figur 6.22: PMV vid uppmätt plats.

PMV ligger under noll och nära -1 vilket innebär att det invändiga klimatet upplevs som något kyligt vilket kan ses i figur 6.22.

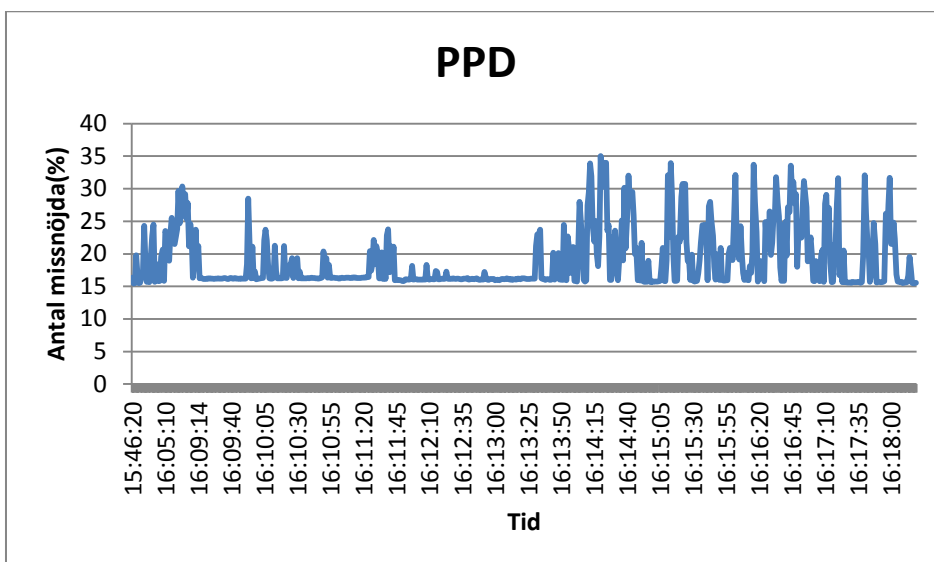
Figur 6.23: PPD vid uppmätt plats.

PPD digrammet visar att det som minst är 15% missnöjda med klimatet inomhus, se figur 6.23. Den senare delen av grafen kan bero på att arbetsdagen slutade vid 16.00 och det blev mer rörelser i byggnaden. Flera personer gick då förbi utrustningen till en närliggande ytterdörr.

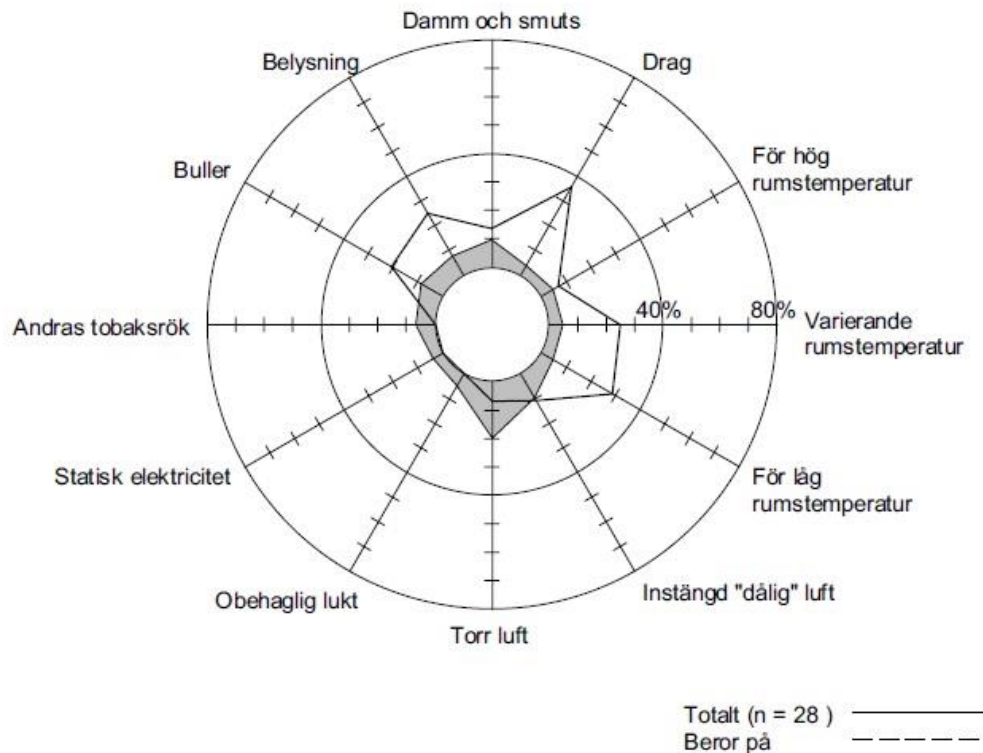
Figur 6.24: Del av resultat från Örebroenkäten där det visas att det finns problem med drag och låg rumstemperatur.
