# Uppföljning av Miljöhänsyn i Vägprojekt

## Hantering av utvalda naturmiljöaspekter i 20 vägprojekt

Jörgen Sundin

LUNDS TEKNISKA HÖGSKOLA  
Lunds universitet

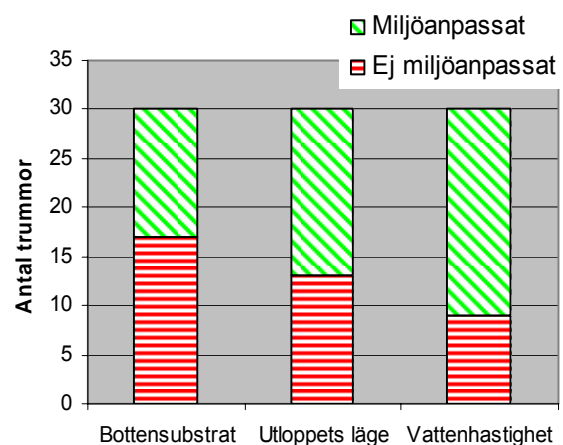
En mycket stor andel av de totalt 30 trummor som lagts i naturliga vattendrag i de aktuella projekten har inte miljöanpassats på ett bra sätt (figur 12). En majoritet saknade naturligt bottenssubstrat och drygt 2 av 5 trummor hade ett fall vid nedströmsänden. En tydlig skillnad kunde ses i hur större ( $\geq 100$  cm) och mindre ( $\lt 100$  cm) miljöanpassats. De mindre trummorna ( $n=17$ ) hade i nästan 60% av fallen ett fall på nedströmssidan och saknade i 75% av fallen naturligt bottenssubstrat. De större trummorna ( $n=13$ ) hade fall på nedströmssidan i 25% av fallen, och saknade naturligt bottenssubstrat i 30% av fallen. (För en sammanställning av inventerade trummor, se bilaga 5).

Figur 12. Miljöanpassning av inventerade trummor i naturliga vattendrag.

Mellan en tredjedel och hälften av trummorna som lagts inom ramen för de studerade projekten utgör sannolikt vandringshinder vid medelflöde (se bedömning i bilaga 5). Detta innebär att problemet inte förefaller komma närmare sin lösning, eftersom att uppföljningsrapporten från Länsstyrelsen i Västernorrland anger att 1/3 av dagens trummor utgör vandringshinder<sup>104</sup>. Problemet är störst i mindre vattendrag, men det finns även flera exempel på större trummor som lagts fel. Det är alltså uppenbart att mer måste göras om man ska kunna lösa problemet inom överskådlig framtid. Varje ny trumma som läggs som ett vandringshinder innebär att problemets lösning skjuts upp till många år framåt i tiden för det aktuella vattendraget. Då relativt stora summor redan idag satsas på riktade insatser för att åtgärda befintliga vandringshinder är lösningen på problemet inte bara en miljöfråga, utan i förlängningen också en fråga om ekonomi.

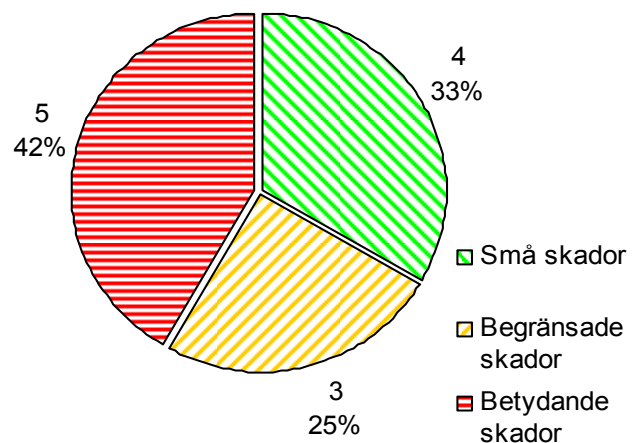
Totalt 12 av de 20 projekten berörde sträckor utpekade som artrik vägkant, och i 4 av dessa bedömdes skadorna till följd av projektet som små (figur 13). I 3 projekt var värdeförlusterna något mer omfattande, dock med till stor del bevarande värdekärnor och relativt goda förutsättningar för återhämtning inom de närmaste åren. I drygt 40% av projekten bedömdes förlusterna av floravärden så omfattande att sträckorna inte längre bör vara upptagna i artrik vägkant-databasen. I dessa fall bedömdes också chanserna för återetablering av en artrik flora inom en nära framtid som begränsade.

Figur 13. Skador vid ingrepp i artrika vägkanter

I nästan hälften av de fall där vägprojekt krävde ingrepp i artrika vägkanter innebar detta floravärdena i stort sett förlorades helt på den berörda sträckan. Det är uppenbart att denna situation är ohållbar om ett långsiktigt bevarande av de utpekade sträckorna ska kunna säkerställas. Orsakerna till bristerna varierade, men i tre av projekten fanns åtgärder för bevarande eller återetablering av florans med i bygghandlingen, vilket gör att entreprenörerna åtminstone delvis kan hållas ansvariga. I samtliga dessa projekt fanns någon form av krav på återläggning av vegetationsjord i bygghandlingen, dock med varierande tydlighet. I de två övriga fallen kan bristerna helt och hållet hittas i projekteringsprocessen, då inga skyddsåtgärder för bevarande av väggantsfloran tagits med i bygghandlingen

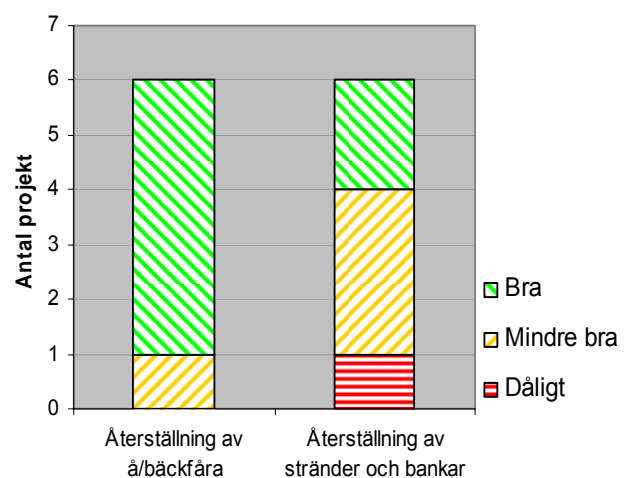
Återställningen av vattendrag efter omgrävning har i det stora hela gått bra för de undersökta projekten (figur 14). I 5 av 6 projekt bedömdes åfåran till största delen ha återfått en naturlig botten och struktur. Det är dock viktigt att poängtera att detta inte i alla fall beror på åtgärder som Vägverket genomfört. När det gäller åarnas närmaste omgivning är bilden dock annorlunda. Här fanns i de flesta projekt brister i återställningen av stränder och bankar efter avslutat projekt. I 4 av projekten hade erosionsskyddets övre delar inte täcks med jord för att påskynda återetablering av en naturlig flora.

Figur 14. Återställning av vattendrag efter omgrävning

Återställning av åfåran har i de flesta fall skötts på ett bra sätt, vilket kan förklaras av de höga krav som ställs av miljödomstolen vid tillståndsansökan. Här har ofta samrådsparterna (Fiskeriverket, Länsstyrelsen) bestämda uppfattningar om vilka skyddsåtgärder som bör genomföras, vilket innebär mer detaljstyrning än i andra vägprojekt. Prövningen görs i dessa fall av miljödomstolen istället för av Vägverket, vilket i exemplen i denna studie visat sig innebära att miljöfrågorna ges en högre prioritet i förhållande till andra krav. I många fall har miljödomstolen villkorat tillståndet med att kompletterande skyddsåtgärder, vilket kan tolkas som man inte tycker att Vägverket har beaktat naturmiljöaspekterna tillräckligt i ansökningshandlingen.

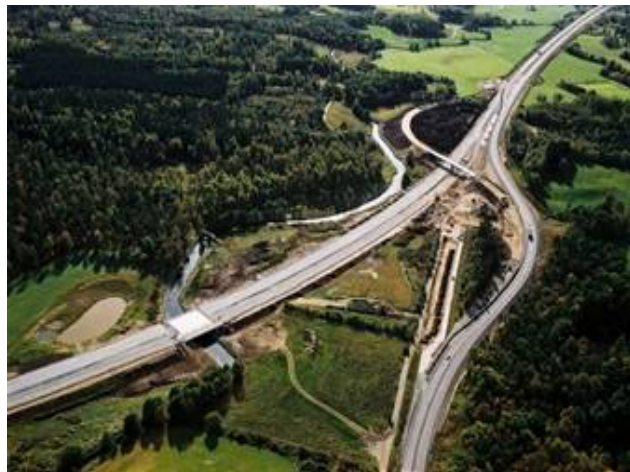
Bild 1. Flygfoto taget efter projektets färdigställande

Bild 1 visar hela den omgrävda sträckan ovanifrån. Den nya åfåran är något bredare än de anslutande opåverkade delarna av Pinnån, och strömningshastigheten är mycket låg på den övre halvan av den omgrävda sträckan. Stora mängder grov- och findetritus har sedimenterat längs de långsamflytande partierna i den nya åfåran och på de bredaste sektionerna är dylagret upp till 0,5 m tjockt. Detta har gjort att tendenser till småskalig meandering kan ses längs de raka delarna av sträckan. Längs de solöppna delarna av den omgrävda åfåran växer rikligt med vattenväxter, både i strandzonen och på vissa håll även i åns mitt. Detta bidrar till att fånga upp nedfallna löv och att skapa något mer varierade förhållanden även när det gäller

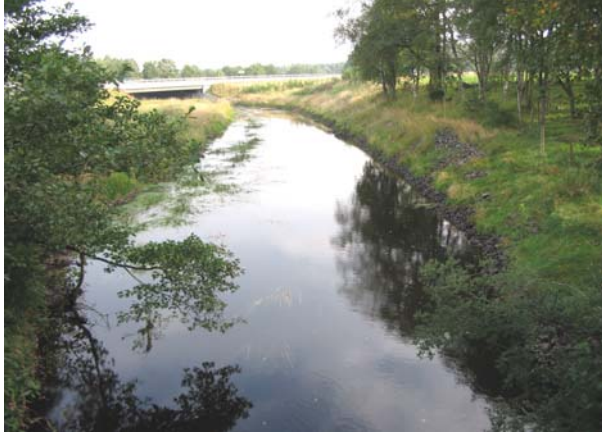
Strandbankarna, som erosionsskyddats med sprängsten, är på de flesta håll täckta med ett jordlager där ny vegetation kunnat återetableras sig (bild 2). På stora delar av sträckan (särkilt längre upp på bankarna) finns dock partier med obeklädd sprängsten där vegetation i princip helt saknas (se bild 3). I vattenbrynet har ett varierat och naturligt växtsamhälle etablerat sig på nästan hela den omgrävda sträckan, även där själva bankarna består av kal sprängsten. Vanliga arter här är Äkta förgätmigej, nysört och jättebalsamin, som dominerar längre upp på strandbankarna på delar av sträckan.

**Bild 2.** Ny åfåra (vy mot E4-bron). Snabb etablering av växtlighet på strandbankarna; grässådd genomförd (1339497; 6239481)

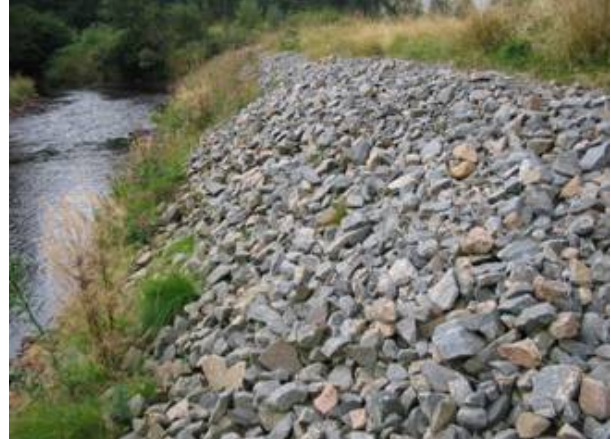
**Bild 3.** Åbank med ej övertäckt stenkross ned mot ån (1339244;6239238)

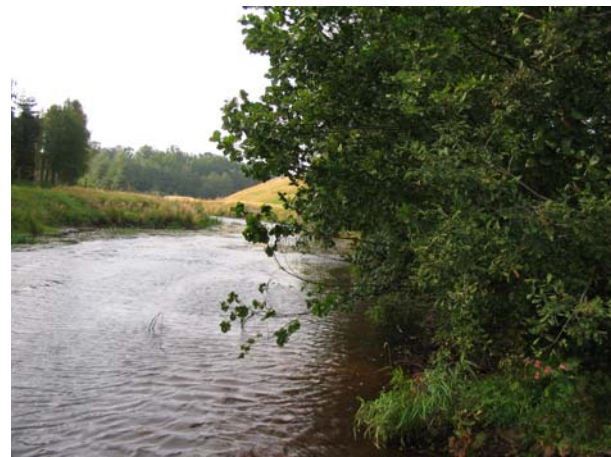
**Bild 5.** Sparad trädbård vid Möllebäcken (1339282;6239400)

Klibbal har planterats (bild 4) tillsammans med pil på tre ställen, och har även etablerat sig på egen hand på många håll. Befintliga träd i strandzonen har sparats på flera ställen på bankarna längs den omgrävda sträckan i enlighet med förslagen i MKB-dokumentet (bild 5). Trots detta och trots planteringarna är skuggningen av den påverkade sträckan fortfarande liten jämfört med anslutande opåverkade delar, och det kommer sannolikt att ta tid innan skuggningsgraden på den omgrävda sträckan blir lika stor som på de anslutande opåverkade delarna. Skuggningsgraden på den aktuella sträckan var dock låg även innan omgrävningen genomfördes<sup>5</sup>.

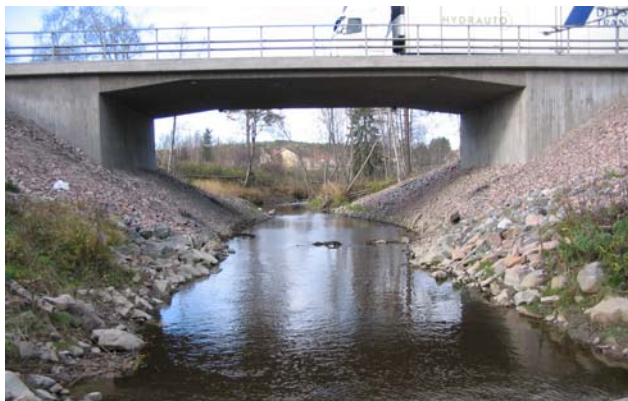
**Bild 9.** Hela den omgrävda sträckan vid bron.

Slänterna på den omgrävda sträckan bestod helt och hållet av obeklädd stenkross och i princip ingen etablering av vegetation hade ägt rum (bild 9-10). På båda sidor om bron där ingen omgrävning har skett är stränderna kantade av alskog med stora inslag av död ved (bild 11), vilket också tidigare var fallet på den plats där bron byggts. Omgrävningen har alltså inneburit en relativt stor förändring i detta avseende. Eftersom att slänterna är branta ända upp till brofästena är det svårt att passera under bron för både människor och däggdjur. Många träd utmed ån hade fällts av bäver, vilket gjort att ansamlingar av pinnar och grenar fanns på botten både på den opåverkade och på den omgrävda delen av ån.

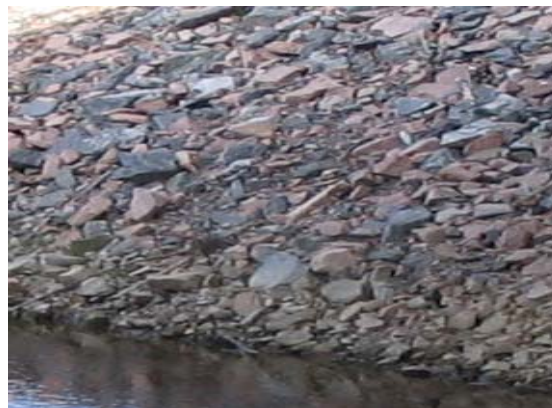
**Bild 10.** Slänt ned mot Torsån

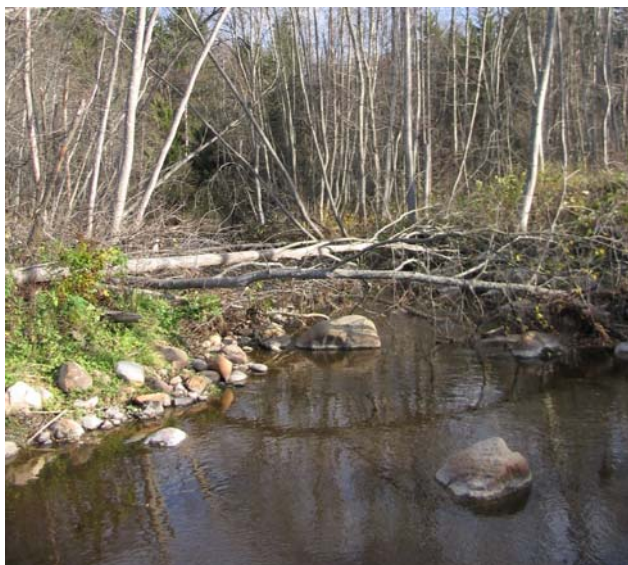
**Bild 11.** Opåverkad del av Torsån, strax nedströms den omgrävda sträckan

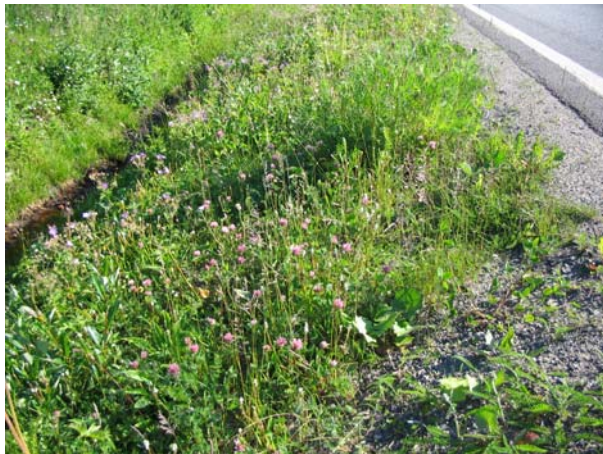
**Bild 12.** Opåverkad vägslänt norr om infarten till Ulriksfors med ängsartad och artrik vegetation (1483330; 7067774)

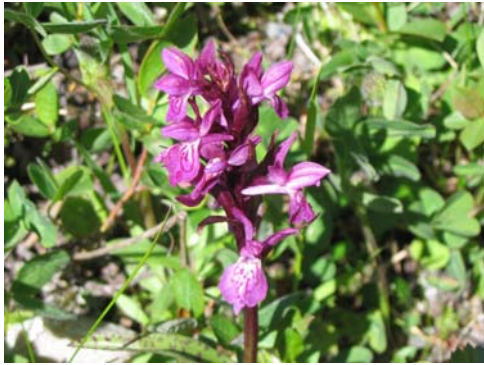
**Bild 14.** Blodnycklar i vägkanten vid infarten till Grenåskilen

Sträckan söder om infarten till Grenåskilen (strax utanför projektområdet) var mycket artrik och mosaikartad med hundratals exemplar av brudsporre och arter som tvåblad, vildlin, vitpyrola, blodnycklar (bild 14), björnbrod, kattfot, rödkämpar och bockrot, de flesta av dem var dessutom relativt talrika och spridda längs hela den 100 meter långa sträcka som genomgicks. Inte någon av de nämnda arterna kunde återfinnas norr om infarten, där vägkanterna var påtagligt påverkade av schaktning och hade en mycket artfattig och trivial flora.

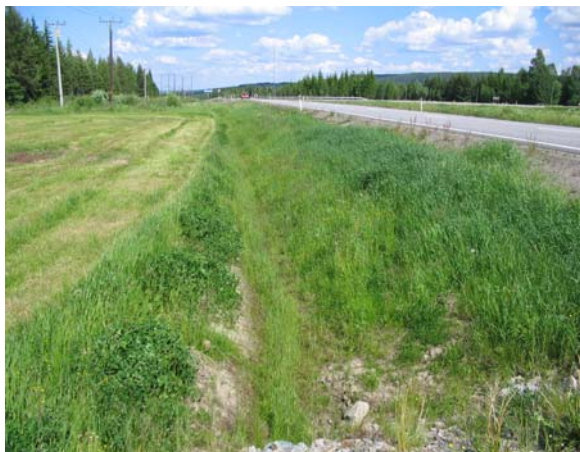
**Bild 15.** Trivial gräsdominerad flora längs ny vägslänt nära Svenstavik (1429219; 6959639)

Större delen av den sträcka där slänterna flackats ut hyser idag en trivial gräsdominerad flora (bild 15). De flesta av de gamla torrbackarna är efter ingreppet utplånade och antingen kala eller täckta av visset, smalbladigt gräs, som hindrar andra arter från att etablera sig (se bild 16). Gräsfröblandning förefaller vara använd på många håll, vilket också står i mängdförteckningen. Fjällvedel har etablerat sig i små bestånd på många ställen längs sträckan, ofta i direkt anslutning till vägens beläggning. Majoriteten av de mer exklusiva arterna (Exempelvis ängsgentiana, låsbräken, gullviva och rosettjungfrulin) kunde dock inte återfinnas<sup>26</sup>.

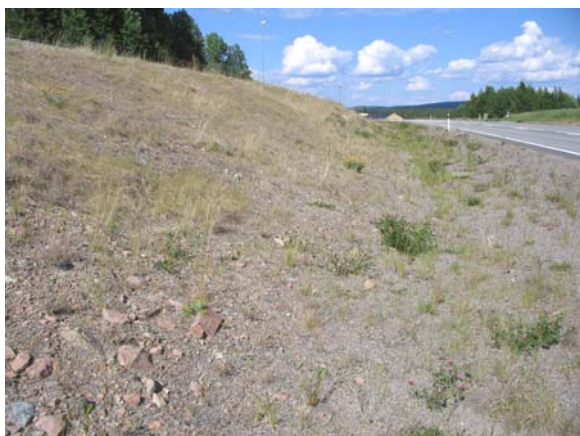
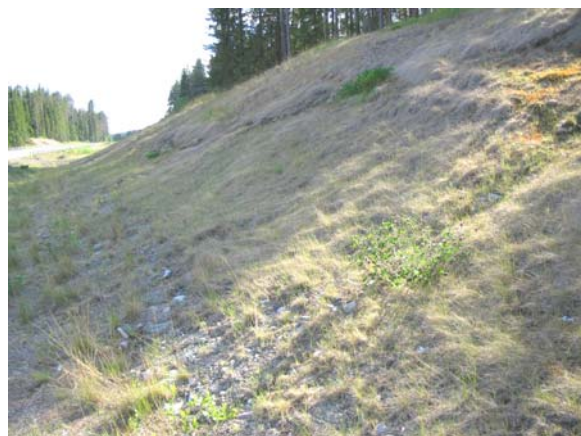
**Bild 16.** Torrbackar i samtliga fall fortfarande i stort sett okoloniserade eller täckta av visset gräs. (vänstra bilden 1426926;6950395, högra bilden 1428068;6953971)

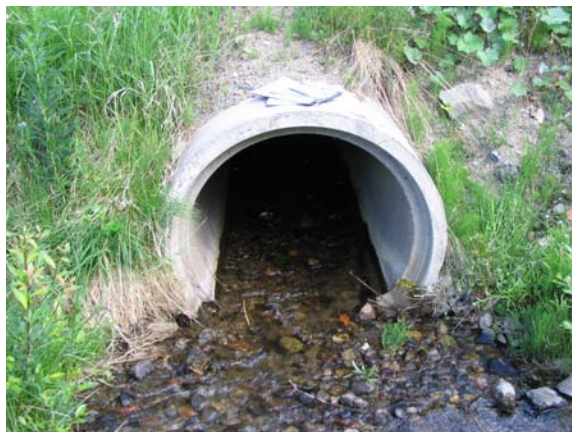
6 trummor för naturliga vattendrag byttes eller förlängdes längs sträckan (se tabell 2). Hälften av trummorna hade artificiell botten och ett fall på nedströmssidan. I två av dessa trummor var även vattenhastigheten förhöjd. De övriga tre trummorna hade runt 10 cm djup naturlig bäckbotten inuti, naturlig vattenhastighet och saknade fall på nedströmssidan. Dessa tre trummor låg i de tre största vattendragen. I den största bäcken (Kvarnbäcken, bild 17) fanns två större stenar utplacerade inne i trumman. Här var vattenhastigheten relativt hög, både i trumman och i bäcken uppströms denna.

**Bild 17.** Väl miljöanpassad trumma vid Gällnäkrogen (1426879;6950308)

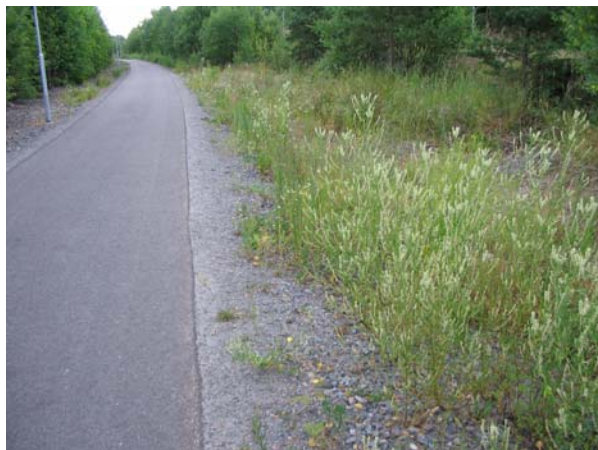
Intrången i områdena intill GC-vägens beläggning var mycket små, och ofta fanns en artrik och varierad flora nästan ända fram till asfaltskanten (bild 18). Den skada som bygget eventuellt kan ha orsakat är i så fall förknippad med det direkta och oundvikliga ianspråktagandet av mark uppe på själva banvallen. På bilderna i MKB:n ser dock vegetationen uppe på banvallen ut att ha varit mycket sparsam på de ytor som nu asfalterats. Banvallens slänt ned mot väg 76 visar inte några som helst tecken på påverkan från arbetena, och det är också här de största floravärdena återfinns.

**Bild 18.** Banvallsväxterna når på de flesta ställen nästan ända fram till asfaltskanten- inga spår av ingrepp i sidoområdet i samband med byggandet av GC-vägen. (1575929;6726605)

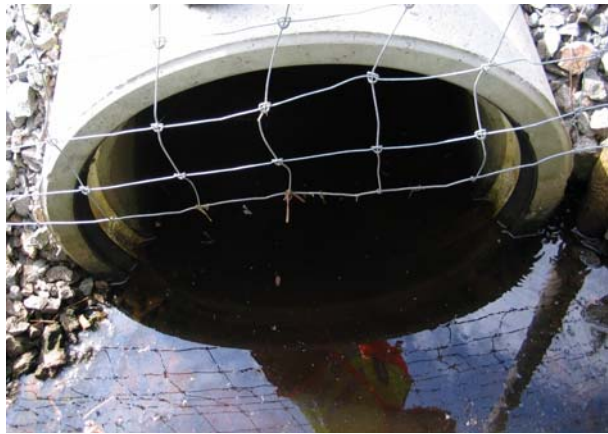
En kulvert och en trumma i naturliga vattendrag förlängdes vid bygget av cykelvägen (Tabell 3). Ingen av dessa hade fall på nedströmssidan (bild 19). Båda låg i nivå med bäckbotten och hade artificiell botten, och det ena vattendraget hade en förhöjd vattenhastighet genom trumman. Bäckarna var båda relativt små (bredd 0.5 m, djup ca 5 cm) och flödet var vid fältbesöket mycket lågt.

**Bild 19.** Stenkulvert förlängd med betongtrumma (1578077;6726724)

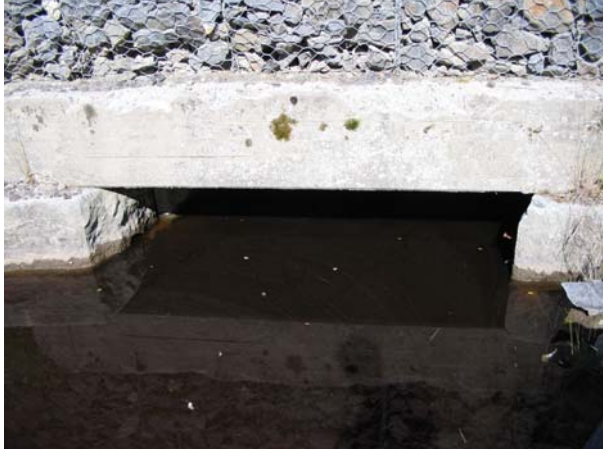
**Bild 21.** Stenvalv där Valedbäcken passerar under GC-vägen. Bäckbotten är intakt (1561623;7006392)

Där GC-vägen passerar Valedbäcken var den befintliga stenkulverten under järnvägen förlängd på uppströmssidan (bild 21). Den naturliga bäckbotten kunde på detta sätt bibehållas och förlängningen bidrar sannolikt inte till att försvåra passage för uppströmsvandrande fisk vid normala flöden. Närmare Långele lades även en halvtrumma som dock inte inventerades vid fältbesöket<sup>42</sup>.

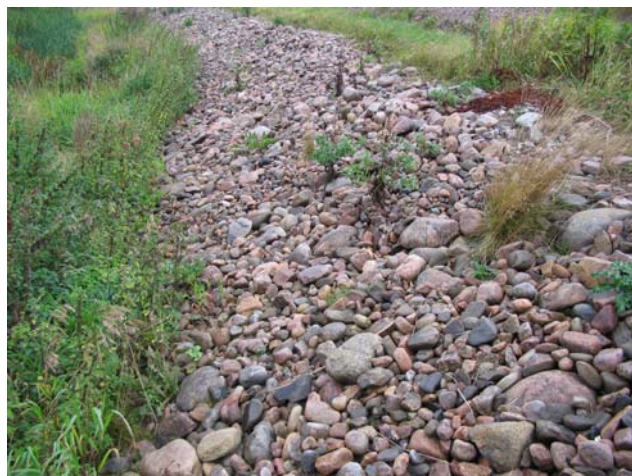
**Bild 23.** Erosionsskydd av natursten på slänt mot väg 110 (1316285;6222796)

Bottensubstratet, som till största delen utgörs av sand och dy med inslag av finare grusfraktioner vid passager med högre strömningshastighet, skiljer sig inte på något avgörande sätt mellan den omgrävda sträckan och de anslutande opåverkade delarna. Att natursten använts som erosionsskydd (bild 23) har inte påverkat åbottens nuvarande utseende i någon större utsträckning, eftersom att stenarna på större delen av sträckan överlagrats med finare material. Ån var betydligt bredare på den omgrävda sträckan, trots att man enligt MKB:n skulle behålla den tidigare bredden. Detta har dock sannolikt att göra med den låga vattennivån vid besöket. (Vid medelflöde skulle bredden sannolikt vara lika stor på de opåverkade sträckorna.)

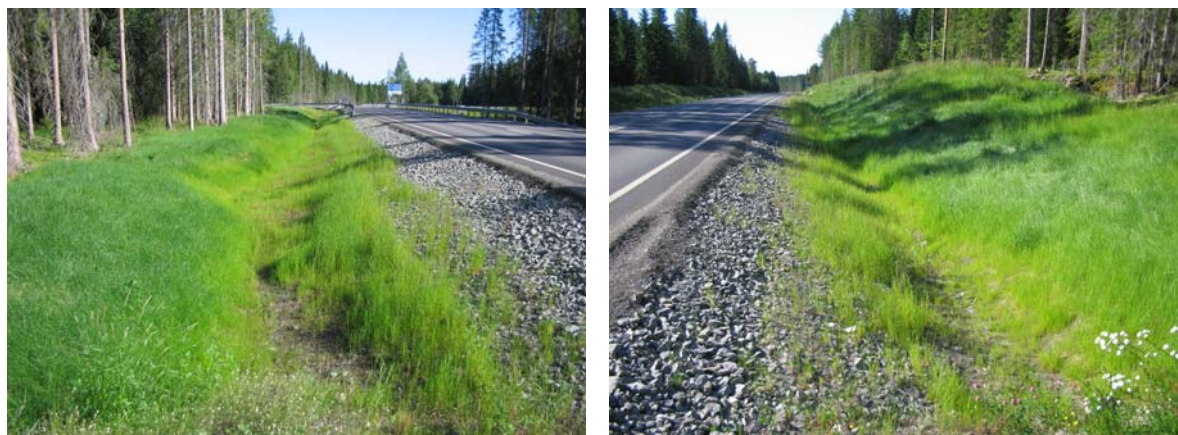
**Bild 24.** Gräs insått i vägkanterna på hela sträckan. (t.v.: foto mot norr, t.h.: foto mot söder 1424970;6979030)

Den nya vägen var i hela sin sträckning kantad av en intensivt grön gräsmatta dominerad av ett fåtal arter ända ut till skogskanten (bild 24). Gräset i vägkanten bryter av mot det risdominerade fältskiktet i den omkringliggande skogen, och skiljer sig lika mycket från de anslutande vägsträckornas mosaikartade och artrika flora. Sprutsådd av gräs har genomförts på ytor långt utanför 1 meter från dikesmitt, trots att det uttryckligen står att så inte ska ske i bygghandlingens tekniska beskrivning och ritningar. Om ytterslänterna inte hade besåtts hade förutsättningarna för etablering av en artrik och områdestypisk flora från omkringliggande vägar varit betydligt större.

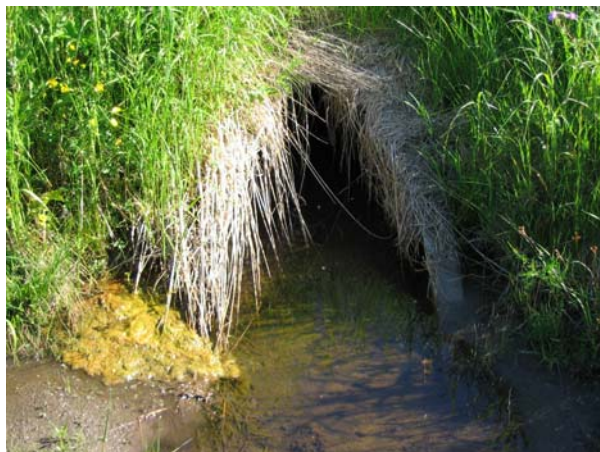
Den enda trumma som lagts i naturliga vattendrag (i ett biflöde till Hovermobäcken) var väl miljöanpassad (Tabell 4, bild 25). Den var nedgrävd mer än 20 cm i bäckbotten, hade väl tilltaget vattendjup genom hela trumman och hade inget fall på nedströmssidan. Flödet var till och med något lägre i trumman än i övriga delar av vattendraget. Trummans inverkan på fiskens vandringmöjligheter bör vara i princip obefintlig.

**Bild 25.** Nylagd trumma i biflöde till Hovermobäcken (1425341;6978034)

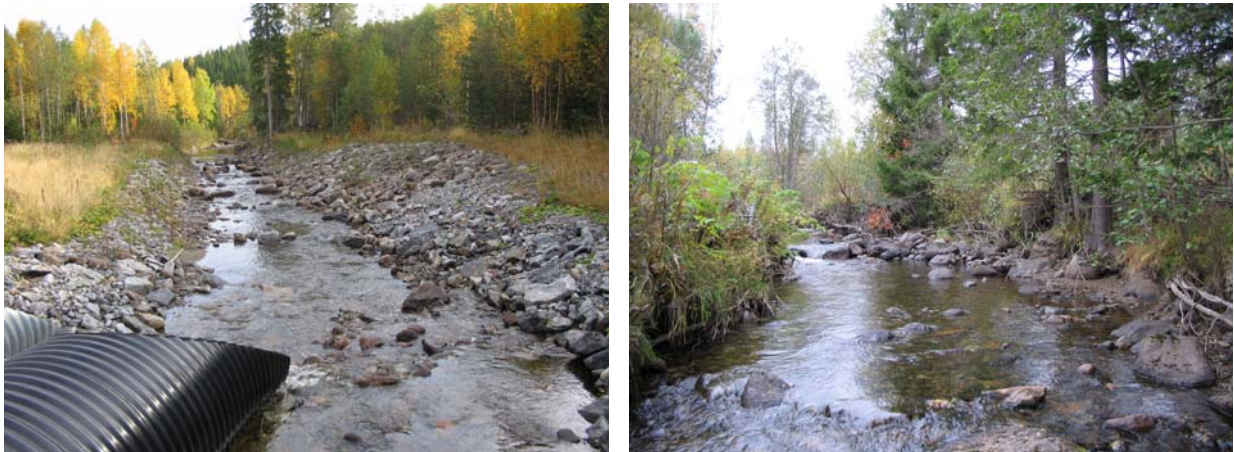
Hegelån är något smalare på den sträcka där dess lopp ändrats, vilket dock kan förklaras av att den omgrävda sträckan har ett relativt kraftigt fall i förhållande till de anslutande opåverkade delarna (bild 26), och därmed också naturligt en något högre strömningshastighet.

**Bild 26.** Hegelån. t.v.: omgrävd sträcka nedströms rörbron (1509048;6930994), t.h.: opåverkad sträcka uppströms rörbron (1509016;6931001)

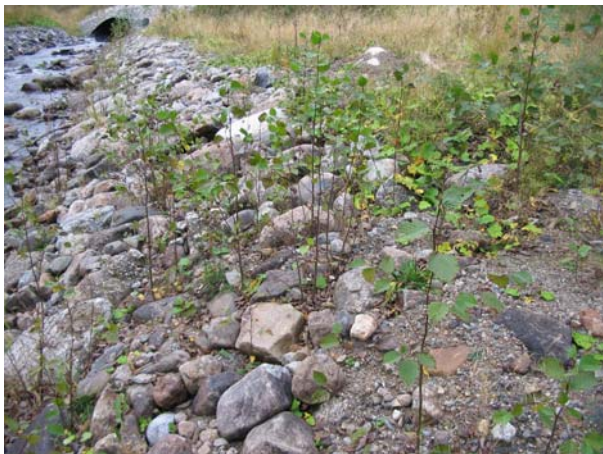
**Bild 27.** Rikligt med alplantor på Hegelåns nya strandbankar (1509091;6931014)

Större delen av strandbankarna var fortfarande kala vid fältbesöket, även om viss etablering av pionjärarter som hästhovsört (tussilago), sandtrav och mjölkört kunde noteras. Även om strandzonen även på de opåverkade sträckorna var relativt glest bevuxen var skillnaden påtaglig. De anslutande sträckorna uppströms och nedströms skiljde sig genom att ha en tät skuggande trädbård på strandbankarna (främst al). På de nya strandbankarna fanns dock relativt täta bestånd av unga alplantor (bild 27), som av allt att döma planterats efter grävarbetena<sup>52</sup>.

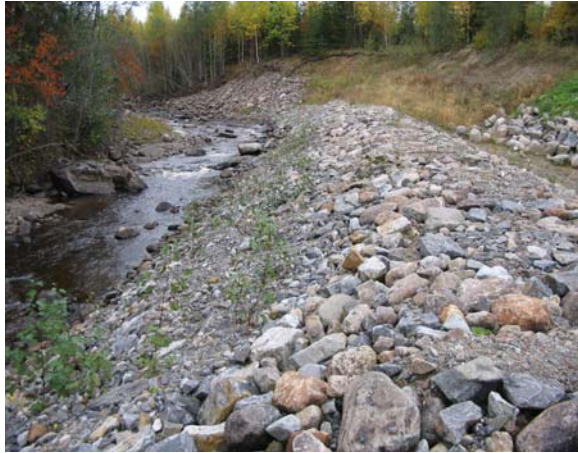
**Bild 28.** Erosionsskydd i Granån. Al planterat på skyddsvallen. (1508970;6930969)

Erosionsskyddet längs Granåns norra strand sträcker sig ned till vattenbrynet (vid MQ) och påverkar därför inte åns bottenstrukturer (bild 28). Erosionsskyddet består av krossat material och natursten, som bara fläckvis fyllts ut med finare fraktioner. Där utfyllnad gjorts är al planterat, och denna har etablerat sig bra.

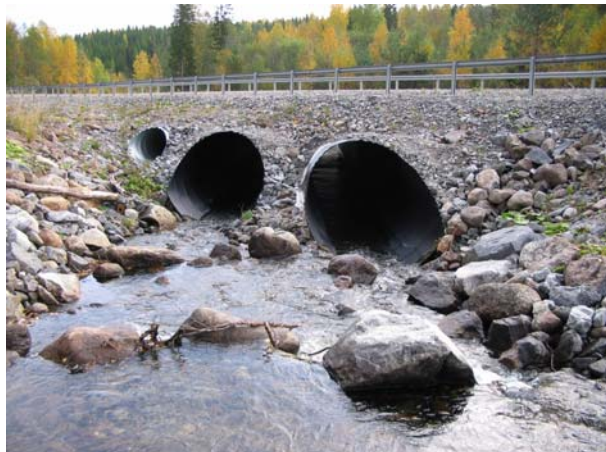
Rörbron utgörs av två runda plåttrummor (bild 29) med en diameter på vardera 2 m och en längd på ca 25 m. Vid inloppet saknas naturligt bottenmaterial, och vattenhastigheten var vid fältbesöket (MQ) relativt hög (2 respektive 2,5 m/s). Djupet vid trummornas inlopp (17 respektive 10 cm) var betydligt mindre än i vattendraget i övrigt (medeldjup ca 24 cm). Vattenhastigheten minskar successivt till ca 0,5 m/s vid nedströmsändan. Där är trummorna nedgrävda 15-20 cm i bäckens botten och har ett naturligt bottenstrukturer av stenigt grus. Uppskattningsvis endast halva trummorna har en botten täckt av naturligt bottenstrukturer.

**Bild 29.** Rörbrons uppströmssida (1509016;6930995)

Vid fältbesöket noterades trots en separat, torrlagd trumma ( $\varnothing$  100 cm) avsedd att fungera som strandpassage (se bild 29). I ansökan om vattenverksamhet och i bygghandlingen fanns dock inga uttalanden om att en torr strandpassage ska byggas, trots att länsstyrelsen i ett samrådsyttrande skriver att det berörda området ligger inom utterns utbredningsområde och att det därför är viktigt att man skapar goda möjligheter för uttrar att passera.

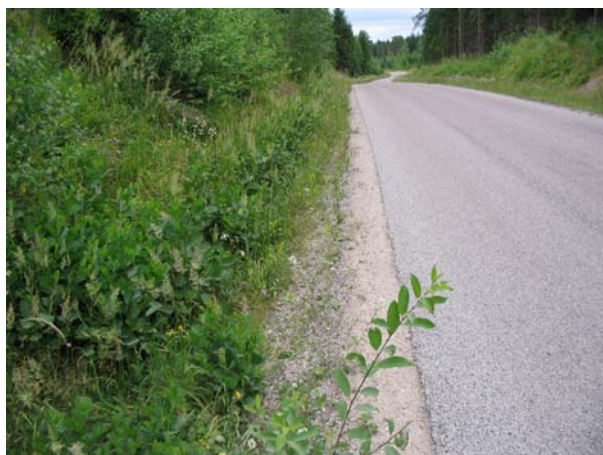
Spåren efter dikningsåtgärderna kan bara ses på ett fåtal ställen, och där i princip bara i dikesbotten och på innerslänterna (se bild 31-32). Ytterslänterna var intakta på så gott som hela sträckan.

**Bild 32.** Typisk vägkant på sträckan- Spår efter dikningen är sällan synliga. (1561221;6710427)

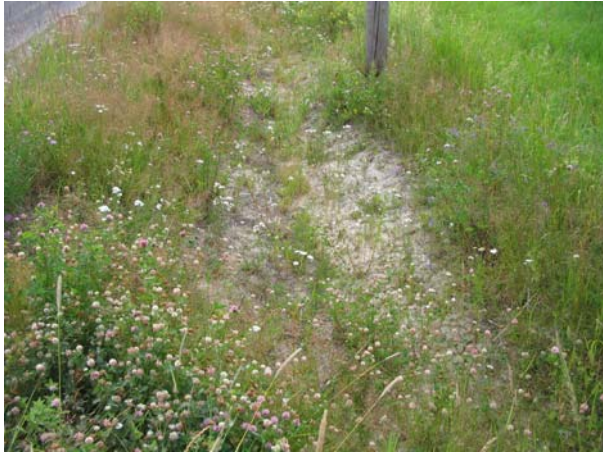
**Bild 33.** Rensad dikesbotten vid väg 580- både innerslänt och ytterslänter till största delen intakta (1547718;6752524)

Spår efter dikningen syns på de flesta håll i första hand i dikesbotten (bild 33), även om innerslänterna också påverkats på vissa ställen. Bakslänterna har generellt sett mycket begränsad utbredning, då marken brukas nära vägen. Vägkanterna domineras längs större delen av sträckan av vanliga vägkantsarter som rödklöver, hundloka, gulvial och älggräs. På sina håll finns dock mer intressanta inslag i florans som exempelvis rödklint, brunklöver, kungsljus, bockrot, gökärt, gullklöver och vid de flesta av vattendragen även gökblomster. Förekomsten av lövsly är relativt sparsam längs hela sträckan. Blomsterlupin finns spridd längs båda vägarna och dominerar längs delar av väg 580<sup>63</sup>.

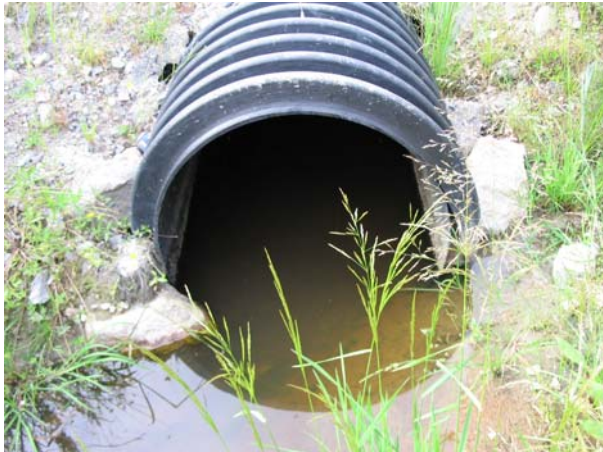
**Bild 36.** Väl miljöanpassad trumma (1547896; 6752501)

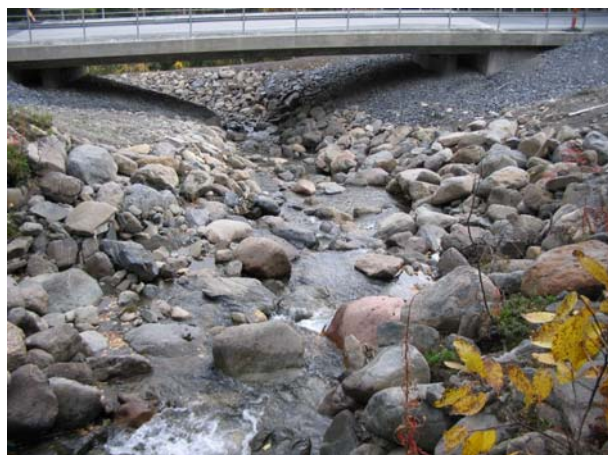
**Bild 38.** Övre delen av den påverkade sträckan samt anslutande opåverkad del

Slänterna ned mot Storgrövan var täckta med natursten (bild 38) och längre upp hade matjord/vegetationsmassor planerats ut. Runt själva bron bestod dock bankarna av obeklädd sprängsten. Vattenvegetation i form av påväxtalger och vattenväxter var på grund av den strida strömmen mycket sparsam både på den omgrävda och på den opåverkade delen av Storgrövan. Under bron fanns gott om utrymme för landpassage för däggdjur.

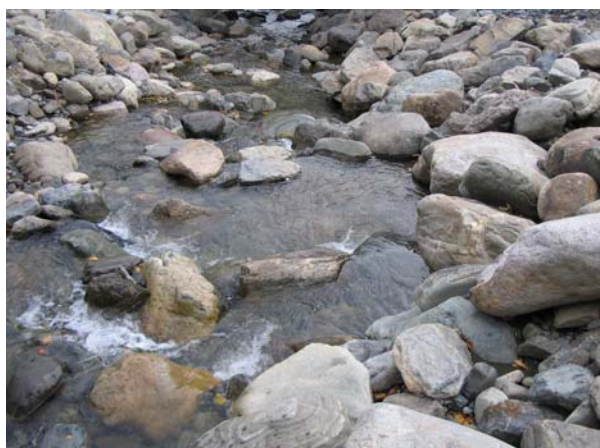
Bottensubstratet skiljde sig inte på något synbart sätt mellan de opåverkade och omgrävda delarna av vattendraget. Åbotten på den omgrävda sträckan är naturlig och varierad, med en stor dominans av natursten och block (bild 39). Dämmen av natursten har lagts med några meters mellanrum, vilket skapat omväxlande förhållanden med snabbflytande och mer långsamma partier. På detta sätt ökar möjligheterna för fisk att vila på vägen, vilket kraftigt underlättar passagen förbi det branta partiet närmast utflödet i Dammån. Med tanke på den kraftiga nivåskillnaden ner mot Dammån har man lyckats bra med att skapa goda förutsättningar för uppströmsvandring.

**Bild 39.** Naturligt bottensubstrat dominerat av natursten på hela sträckan.

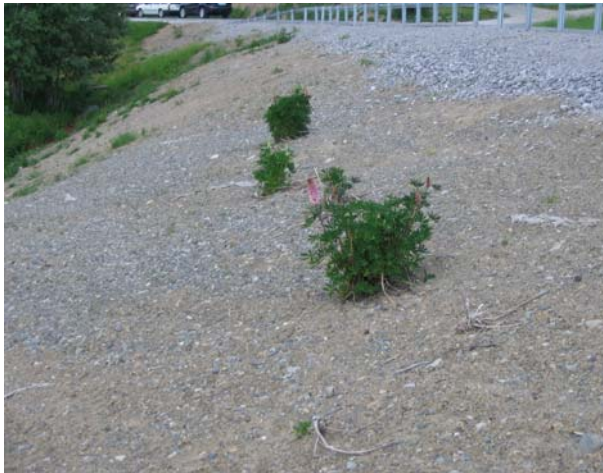
**Bild 40.** Blomsterlupiner på en i övrigt kal vägbank inne i Ottsjö (1361654;7014794)

En stor del av ytterslänterna var vid fältbesöket fortfarande helt kala och har på i stort sett hela sträckan ett ytlager av mineraljord. Floran i väggkanterna dominerades av kvävegynnade ogräsarter som brännässla, hampdån, mjölkört och hundloka. I de få fall mer lågväxta torrbackearter hittades var detta i stort sett uteslutande precis i ytterkant av vägområdet, där ingen påverkan från grävning eller schaktning skett. Inga av de orkidé- eller pyrolaararter som tidigare fanns på sträckan enligt vägdata-bladet kunde återfinnas. Två exemplar av ängsgentiana hittades på en opåverkad parkeringsficka och rastplats mitt i byn. På den höga och i övrigt kala vägbanken vid bäcken inne i byn hade ett antal lupinbestånd etablerat sig (bild 40). Många pionjär- och ruderararter har etablerat sig i väggkanterna efter breddningen

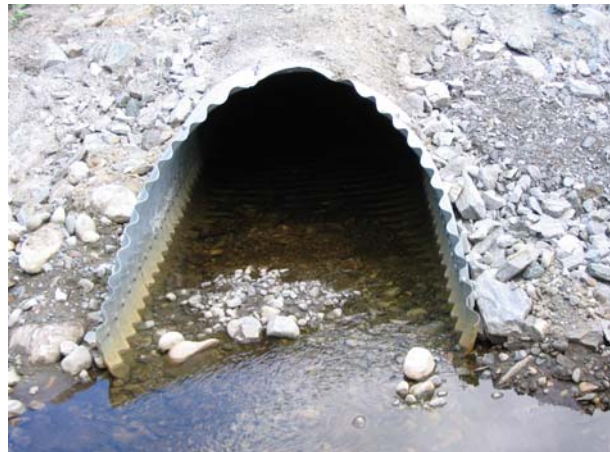
Tre trummor i naturliga vattendrag byttes inom ramen för projektet (Se tabell 7). Den ovala trumman (rörbron) i Storbäcken låg nedgrävd 6-18 cm och hade hela botten täckt av naturgrus och ett antal större stenar (bild 42). Vid inloppet låg en rad av natursten som gav en viss uppdämning av vattnet<sup>70</sup>. Vattenhastigheten genom trumman var låg. De övriga två trummorna som bytts längs sträckan hade båda artificiell botten och fall på nedströmssidan. Den större av dessa två bäckar (inne i Ottsjö by) var av topografiska skäl sannolikt svår att lägga på ett miljöanpassat sätt. Vattennivåerna i alla vattendrag var lägre än normalt.

**Bild 42.** Nedströmsänden av den ovala trumman i Storbäcken. Fin naturlig botten. (1364322;7015317)

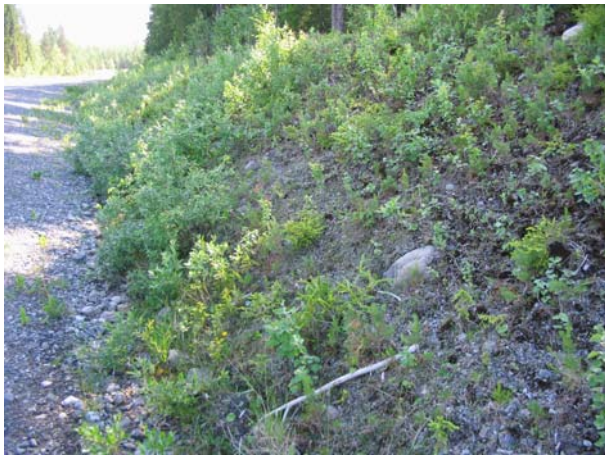
**Bild 43.** Växtplats för bl.a. brudsporre, björnbrodd, grönkulla och rosettjungfrulin (1462839:7023707)

Sträckan var innan ingreppen mycket artrik med flera arter orkidéer och en även i övrigt mycket exklusiv flora<sup>77</sup>. Trots att endast en översiktlig genomgång av sträckan hanns med återfanns större delen av de skyddsvärda arterna, ofta på slänter som påverkats kraftigt av vägarbetena. Bland de arter som återfanns på omgrävda ytor kan brudsporre, kärrspira, björnbrodd, grönkulla samt fält- och ängsgentiana nämnas. Det faktum att en så stor del av den ursprungliga florán återkommit på blottade jordtytor på så kort tid (endast en växtsäsong har gått sedan arbetena avslutades) visar att återföring av ytjord ägt rum och varit mycket lyckad<sup>78</sup>. På sina ställen har dock lövsly brett ut sig på de slänter där vegetationsjord återförts (bild 43), och en god

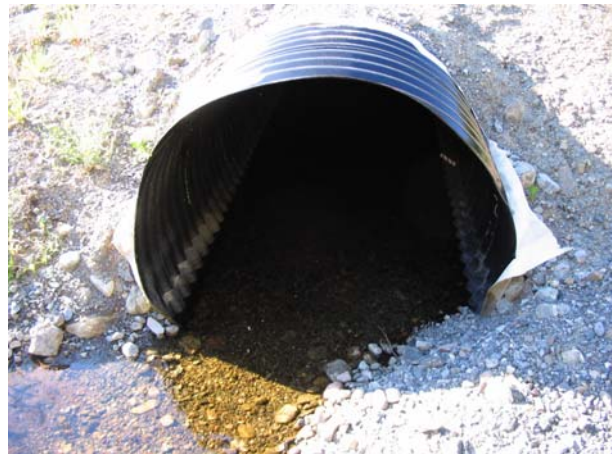
Fyra trummor i naturliga vattendrag byttes inom ramen för projektet (tabell 8). De tre trummorna i de öringförande vattendragen hade alla vid fältbesöket en relativt hög vattennivå och naturlig strömningshastighet. Trummorna i Hällgårdsån (bild 45) och Nybäcken hade en väl tilltagen naturlig botten, medan den i Blekån endast hade ett tunt lager grus på botten. Några fack för att förhindra urspolning kunde inte ses i någon av trummorna. En fjärde, mindre trumma i Blekbäcken saknade naturlig botten och hade ett fall på 6 cm vid utloppet. Denna bäck har dock dåliga förutsättningar för fiskvandring även i övrigt, då den har ett mycket brant lopp nedströms trumman. Bäckens utnyttjas också som vattentäkt och är därför delvis är rörlagd uppströms trumman.

**Bild 45.** Väl miljöanpassad trumma vid Hällgårdsån (1469364;7025965)

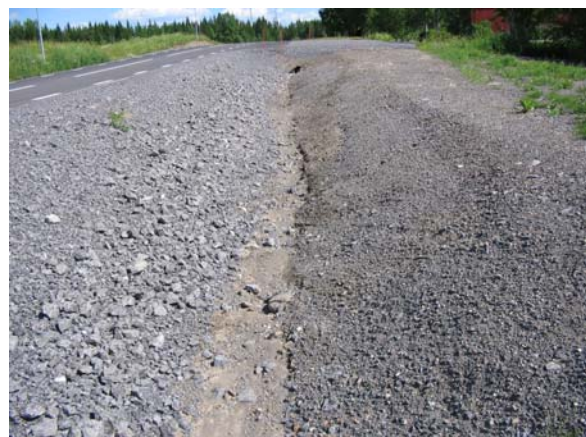
**Bild 47.** Ingen återföring av vegetationsjord har genomförts i byarna (1466144; 7036607)

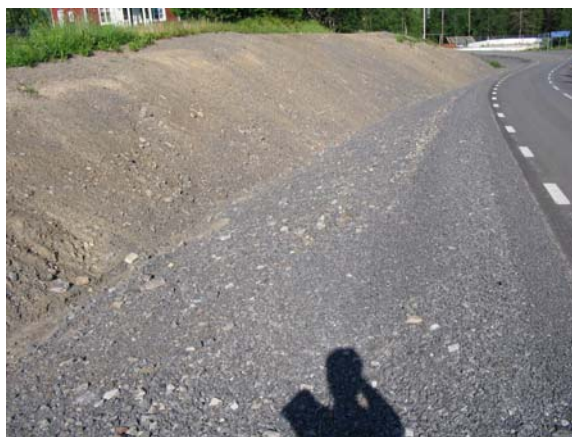
**Bild 48.** Mycket dålig återetablering på många håll, särskilt i anslutning till tomtmark (1471909;7034391)

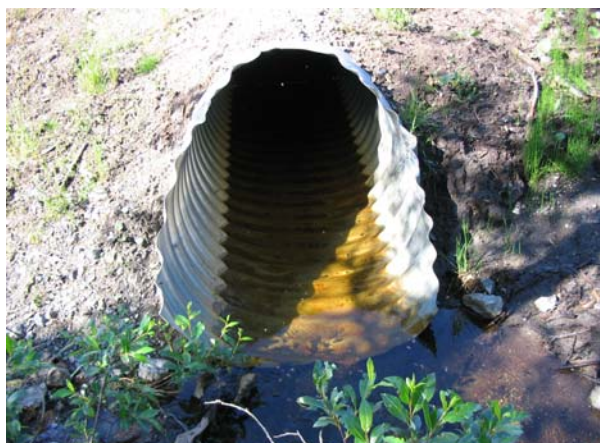
Tre trummor byttes inom ramen för projektet (tabell 9). Två av dessa hade utloppet under bäckens vattennivå, men bara en av dem hade försetts med ett naturligt bottensubstrat. Trumman i Fagerlandsbäcken (bild 49), som var det största vattendraget längs sträckan, hade inget fall på nedströmssidan, men saknade naturligt bottensubstrat och hade trots det låga flödet en relativt hög vattenhastighet. Här observerades även fisk vid fältbesöket. Den minsta av de tre inventerade trummorna låg högt i bäcken och hade ett fall på 6 cm vid nedströmsänden. Flödet var lågt till mycket lågt i samtliga vattendrag till följd av att fältbesöket föregicks av en lång period utan nederbörd.

**Bild 49.** Trumma utan naturligt bottensubstrat i Fagerlandsbäcken (1469797;7034305)

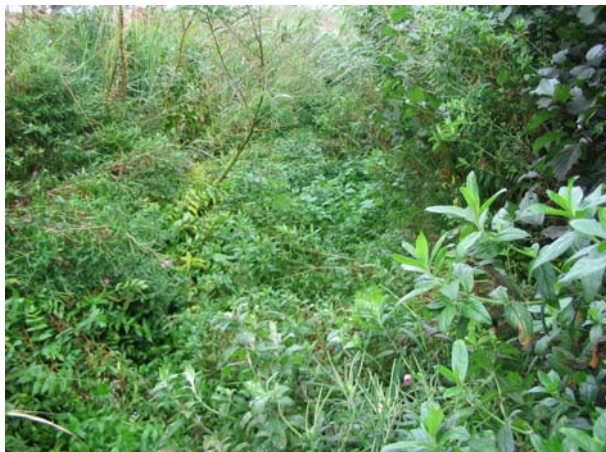
**Bild 50.** Den nya åfåran är längs delar av sträckan redan helt täckt av vegetation (1355337;6154510)

Återetableringen av vegetation både i och kring den omgrävda åfåran har gått mycket fort (bild 50). De flesta av de arter som påträffades vid inventeringen som genomfördes i samband med upprättandet av MKB:n återfanns även vid detta fältbesök (svärdsilja, etternässla, älggräs, gråbo hampflockel och rosendunört hittades) men även rikligt med bredkaveldun och en del bladvass. Trädplantering (klibbal och pil) har genomförts mellan vägen och den omgrävda åsträckan på i stort sett hela sträckan i enlighet med anvisningarna i MKB:n, trots att detta bestreds i ansökan<sup>95</sup> och inte fanns medtaget i bygghandlingen.

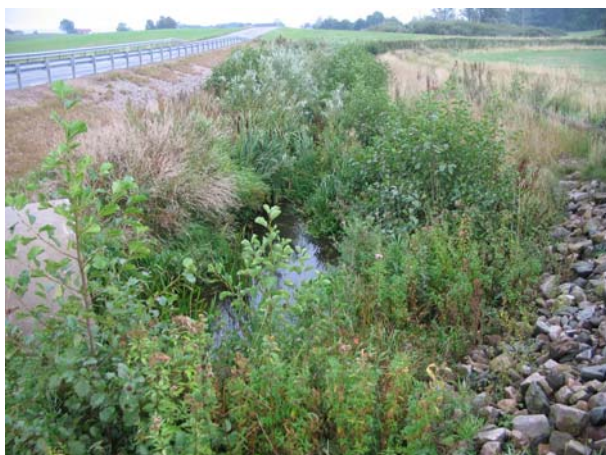
**Bild 51.** Hela den omgrävda sträckan nedströms rörbron, rikligt med klibbal och pil planterat (1355294;6154502)

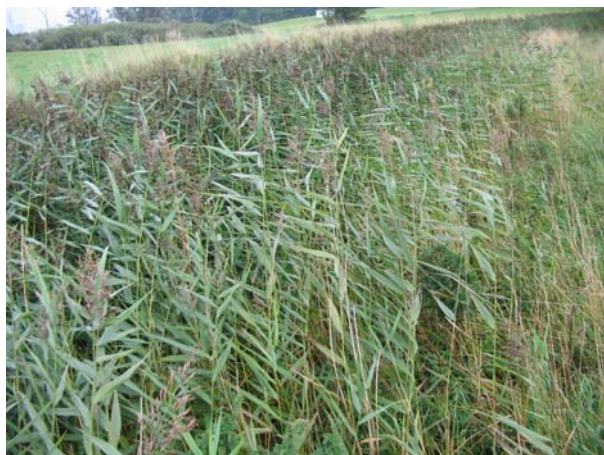
Växtligheten nedströms den omgrävda sträckan består i stort sett uteslutande av vass, som helt täcker åns yta och bankar (bild 52).

**Bild 52.** Anslutande opåverkad sträcka strax nedströms den omgrävda. Total dominans av bladvass. (1355369;6154517)

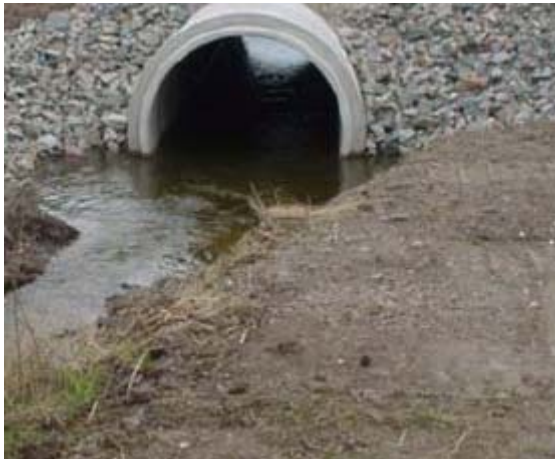
**Bild 53.** Sträckan uppströms rörbron strax efter avslutat projekt. (Foto från slutbesiktningen)

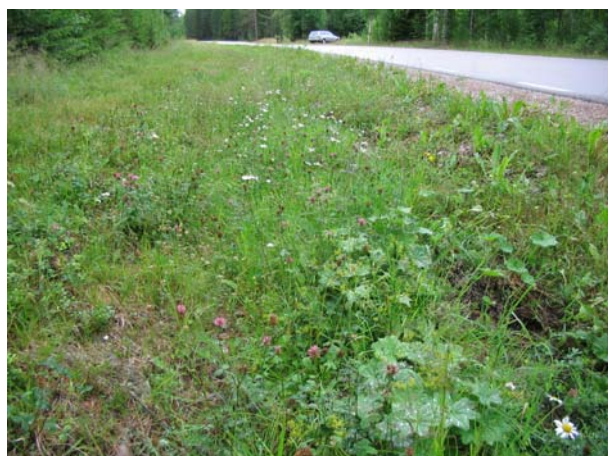
**Bild 55.** Ängsväggkant med intakta bakslänter  
(1452715;6761870)

Spår efter grävning i bakslänter kunde bara ses på ett fåtal kortare sträckor och generellt sett verkar grävarbeten i sidoområdena ha utförts skonsamt (bild 55). Inne i byn har mycket begränsade ingrepp i vägkanterna gjorts där anslutande tomter finns. I arbetsplanen planerades relativt omfattande dränering på sträckan genom byn, men planerna ändrades i bygghandlingsskedet då man insåg att åtgärderna inte behövdes för att säkerställa vägkroppens dränering<sup>99</sup>. På en del av de utflackade slänterna har återetableringen dock gått långsammare (bild 56). Dikena var längs hela sträckan fuktiga, med ett stort inslag av olika starr- och tågarter. Detaljinventeringens beskrivning av delsträckorna stämmer relativt bra även efter de genomförda åtgärderna och i princip alla nämnda arter kunde återfinnas. Arter som ängsklocka, slätterblomma, gökblomster, käringtand, tätört, vårbrodd och ormrot hittades vid fältbesöket på flera ställen längs sträckan. Vid detaljinventeringen som genomfördes innan arbetena påbörjades var delar av skogsmarkssträckans vägkanter täckta av lövsly<sup>100</sup>, men vid fältbesöket kunde endast enstaka spridda plantor noteras.

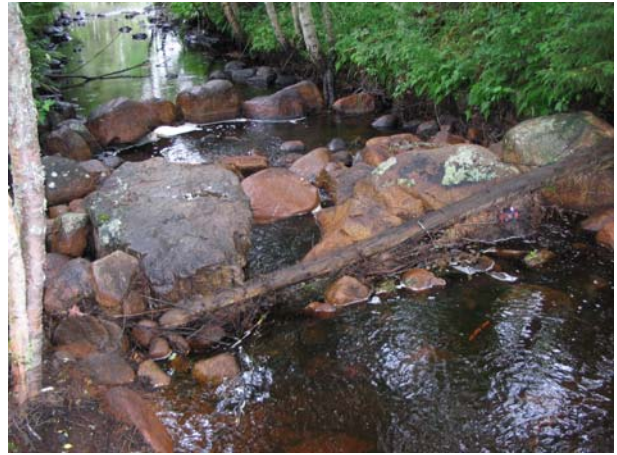
Inga trummor i naturliga vattendrag byttes längs sträckan. De i MKB och bygghandling beskrivna trösklingsåtgärderna vid rörbron över Rejån visade sig vid fältbesöket vara väl genomförda, och inget fall förekom vid trummans nedströmssida trots att vattennivån i ån vid fältbesöket var mycket låg. Trösklingsåtgärderna utformades på plats tillsammans med representanter för den berörda fiskevårdsområdesföreningen<sup>101</sup>. Olikstora naturstenar användes för att skapa två dämmen (bild 58), vilket har höjt vattennivån i trumman med åtminstone en decimeter. Bottensubstratet var dock fortfarande artificiellt, bortsett från ett fåtal mindre stenar som låg spridda i trumman (bild 57).

**Bild 58.** Trösklingen är utförd genom utläggning av två dämmen av natursten.

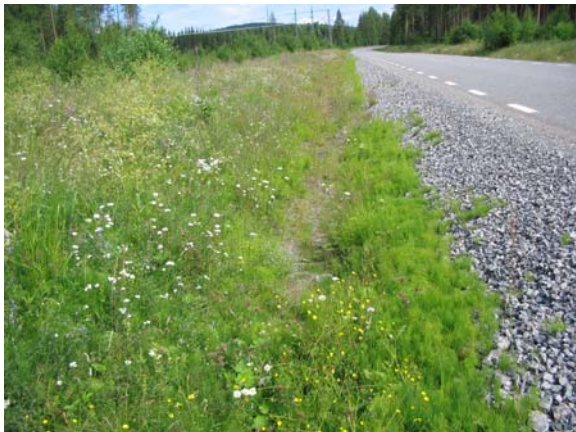
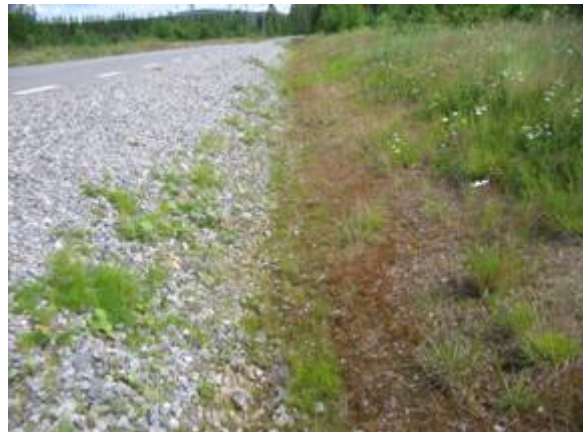
**Bild 60.** Nya vägslänter längs skogsmarksdelen. Växtligheten har på många håll återkommit, dock med annan artsammansättning. Till vänster: norra vägslätten, till höger: södra vägslätten (1523213;7051579)

På delar av skogsmarkssträckan har en återetablering ägt rum, dock med annan karaktär och artsammansättning än innan projektets genomförande (bild 60). På grund av kraftig erosion under byggtiden genomfördes sådd på vissa slänter i kvarnbergsbacken. Inför sådden samrådde man med Miljöstödet på Region Mitt, och en lösning med sådd av Ängsfröblandning valdes<sup>108</sup>. Etableringen efter sådden förefaller dock ha varit relativt sparsam.

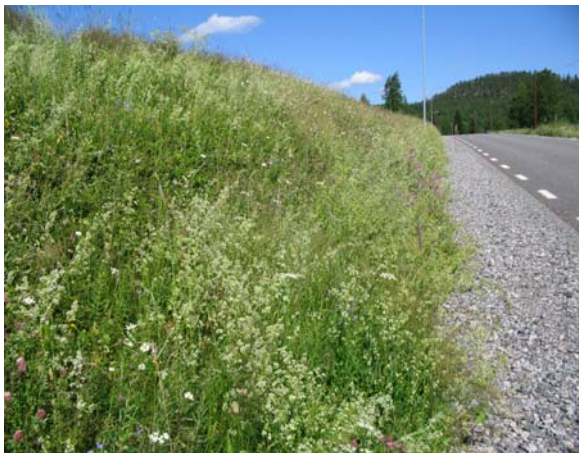
**Bild 62.** Sparad bakslänt och täckt dränering vid Sandviken 2. (1521225;7050123)

Täckt dränering har utförts på hela sträckan och bakslänten har sparats. Dräneringsgruset täcker på denna delsträcka bara innerslänten (bild 62)

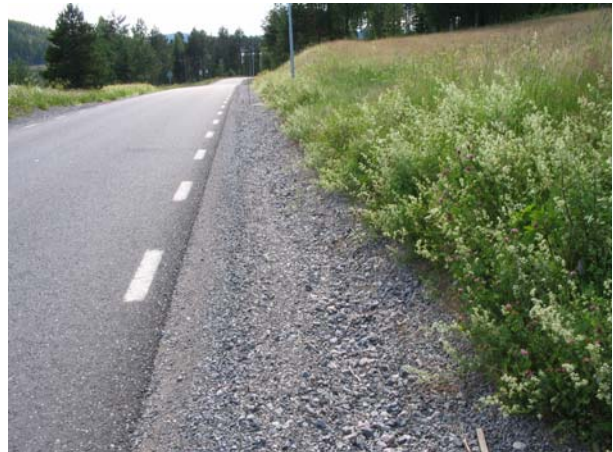
Täckt dränering har utförts på hela sträckan och större delen av bakslänten har sparats. En del av bakslänten har dock täckts med dräneringsgrus (se bild 61).

**Bild 61.** Delvis sparad bakslänt och täckt dränering vid Sandviken 1. (1521269;7050165)

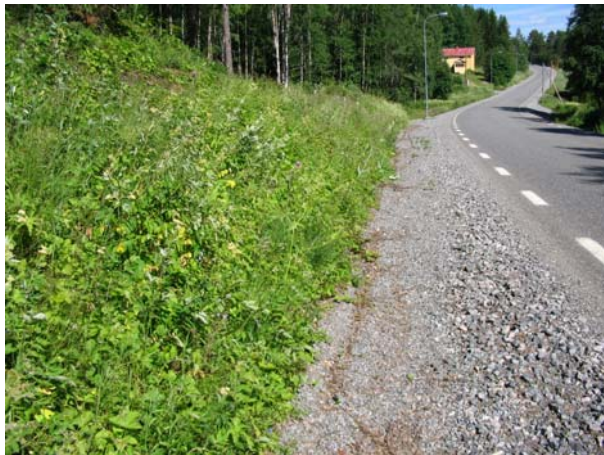
Täckt dränering har utförts på hela sträckan och bakslänten har sparats (bild 63). Här hittades bl.a. tvåblad, smultron och bockrot.

**Bild 63.** Sparad bakslänt och täckt dränering vid Sandviken 4. (1520715;7049896)

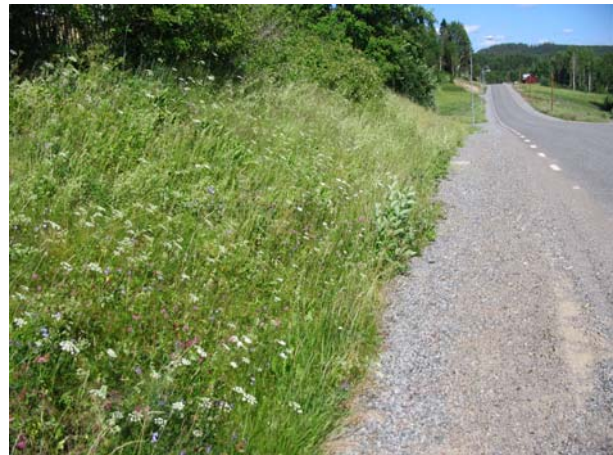
Täckt dränering har utförts på hela sträckan och bakslänten sparats (bild 64). I bakslänten växer exempelvis bockrot, förvildad toppklocka och smultron.

**Bild 64.** Sparad bakslänt och täckt dränering vid Bölen 1. (1520263;7049584)

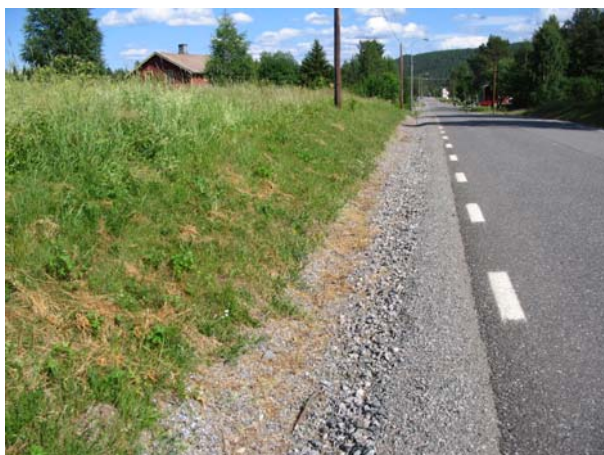
**Bild 65.** Sparad och nyslåttrad bakslänt vid Vallen 1. (1519361;7049723)

Täckt dränering har utförts på hela sträckan och bakslänten har till största delen lämnats intakt (Bild 65).

<sup>112</sup> Detta strider mot skötselansvisningarna för sträckan, som anger att slåtter ska utföras tidigast 15/7. Denna sträcka slås dock av markägaren och Vägverket kan därför inte styra över när slåttern äger rum. Hannersjö, Bengt. Projektledare VMv (personlig kommunikation 2005-11-24)
