# Uppföljning av Miljöhänsyn i Vägprojekt

## Hantering av utvalda naturmiljöaspekter i 20 vägprojekt

Jörgen Sundin

LUNDS TEKNISKA HÖGSKOLA  
Lunds universitet

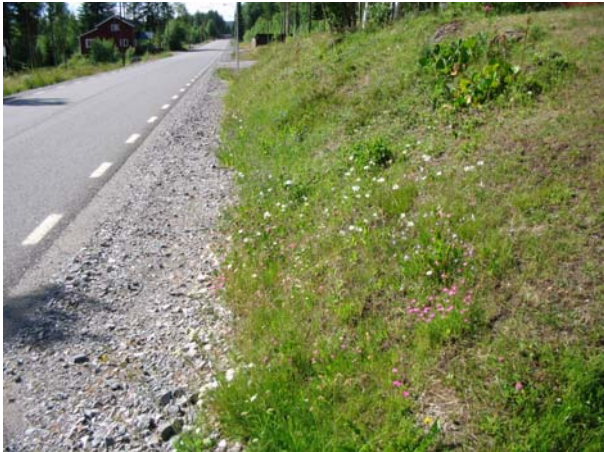
**Bild 66.** Sparad bakslänt och täckt dränering vid Vallen 2. (1519266:7049753)

Täckt dränering har lagts på hela sträckan och bakslänten är sparad. Se bild 66

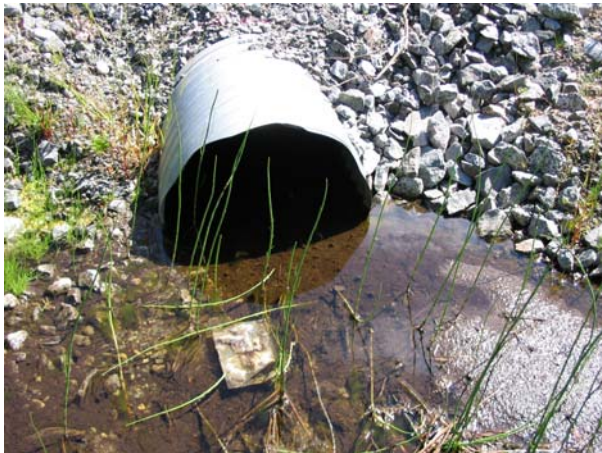
4 trummor i naturliga vattendrag hade bytts längs sträckan (Se tabell 10). Endast en av dessa uppfyller alla krav som ställs på miljöanpassning i ATB-väg (bild 67). Tre av trummorna saknade naturligt bottensubstrat, och två av dem hade fritt fallande vatten vid nedströmsänden. Trumman vid Pusttjärnen identifierades som vandringshinder i MKB-dokumentet, men man konstaterade samtidigt att denna av topografiska skäl inte kan läggas så att fall vid utloppet undviks. Samråd med representant för den lokala fiskevårdsföreningen hölls, och vid detta framkom att inga kända fiskförekomster fanns i de berörda bäckarna<sup>113</sup>.

**Bild 67:** Väl miljöanpassad trumma vid bystråkets östra utkant. (1521797; 7051226)

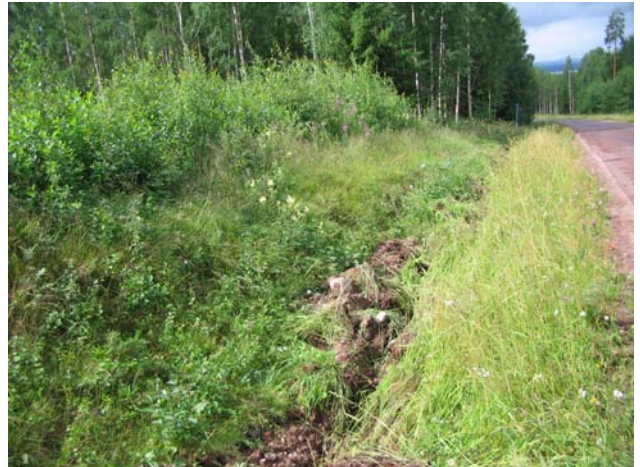
Generellt sett var spåren efter vägprojektet relativt få och otydliga (bild 70). På de i markbevarandeplanen utpekade sträckorna fanns inga spår efter grävningsarbeten i bakslänten, och då återetablering av en torrängsflora tar betydligt längre tid än två år, tyder florans sammansättning på att anvisningarna i markbevarandeplanen följts.

**Bild 70.** Förutom kabelnedgrävningen finns inga spår efter dikningsåtgärderna. (1437536;6779365)
