Renovering av 70-talsvilla

– Energi- och fuktanalys

Examensarbete:
Sara Mårtensson
Rebecca Wörlén

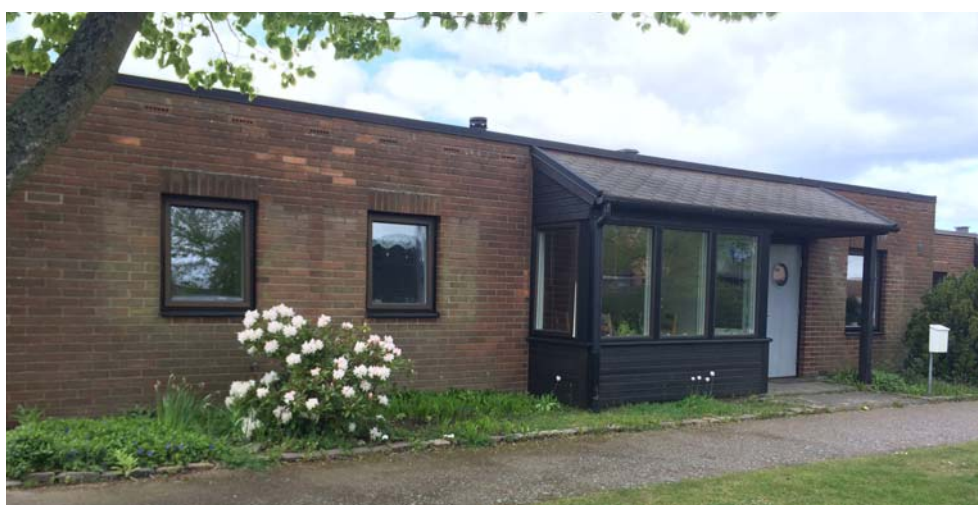
Figur 4.1 Referenshuset på Holländarehusvägen 5, Fasad mot norr.

Denna energi- och fuktanalys utgick från ett referenshus. Huset ligger på Holländarehusvägen 5 i Bjärred och är en del av en gruppbebyggelse. Det finns alltså fler hus av samma typ i området. Huset ventileras med självdrag. Huset har ett utvändigt avvattningsystem med hängrännor och stuprör. Längs fasaden på framsidan av huset finns en rabatt se figur 4.1.

I huset finns en otäck lukt i dagsläget som känns av vid hemkomst.

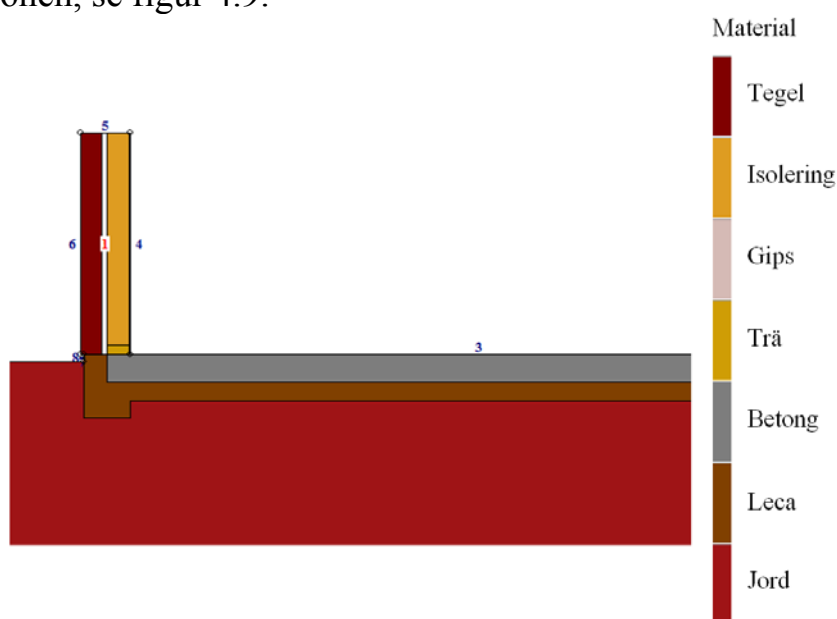
Figur 4.8 Anslutning yttervägg – grund

Figur 4.8 visar hur anslutningen mellan grunden och ytterväggen ser ut. De olika skikten i konstruktionen visas till höger i figuren. De olika siffrorna i figuren visar var vi kan bestämma randvillkor, som anger motståndet för ute, inne och luftspalter. För att beräkningen ska ha en stor noggrannhet ska mängden jord under och bredvid byggnaden vara tillräckligt stor. Enligt standard tas 10 m jord under och bredvid byggnaden med. Resultatet visar hur värmen går i konstruktionen, se figur 4.9.

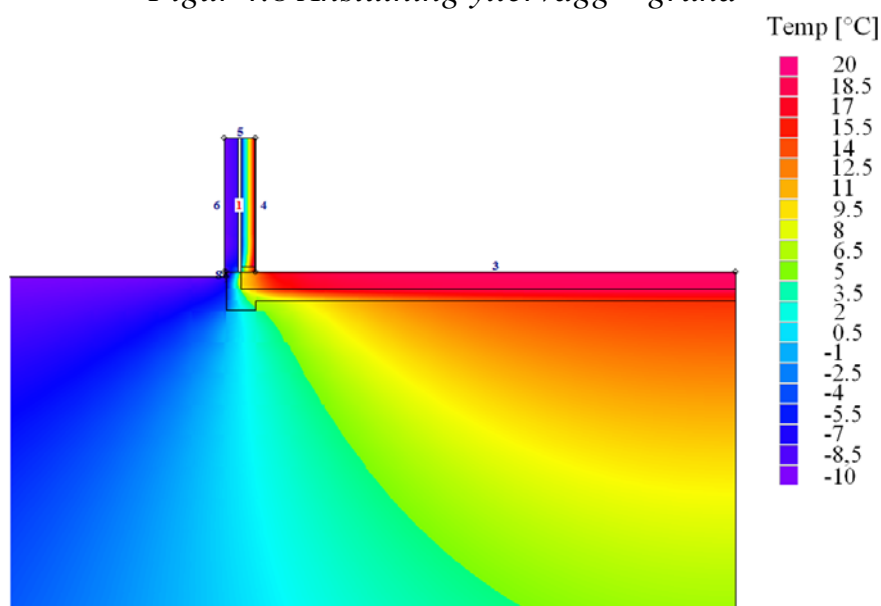
Figur 4.9 Värmefflöde anslutning yttervägg – grund

Grunden är väldigt lite isolerad och bildar därför en stor köldbrygga i anslutningen grund och yttervägg. Att den röda nyansen går långt ner i grunden indikerar på en stor köldbrygga.

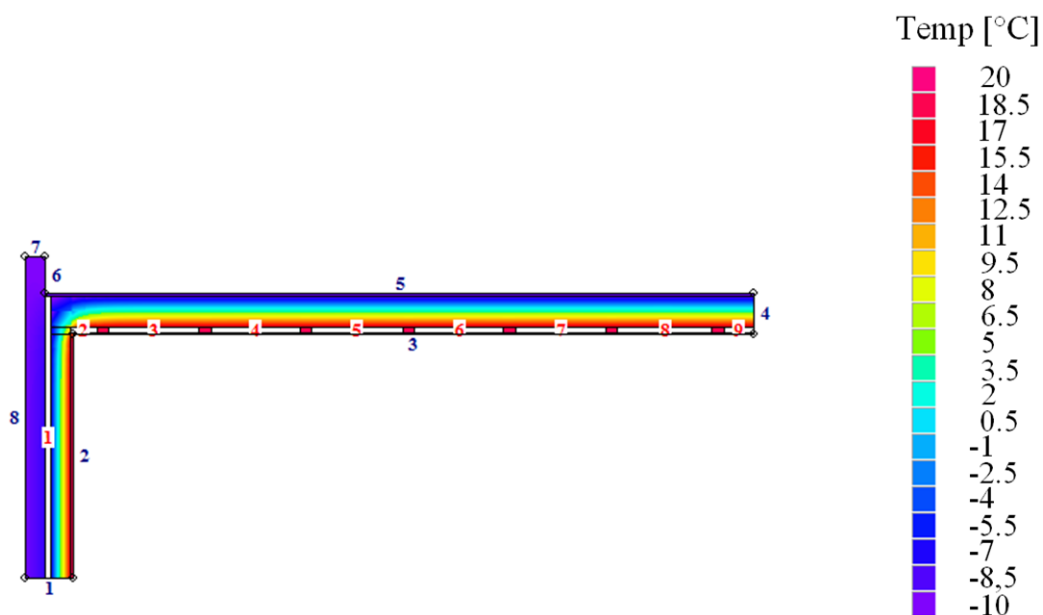
Figur 4.11 Värmefflöde anslutning tak – yttervägg

Taket hade inte en lika stor köldbrygga som grunden. Den röda nyansen i figur 4.11 går inte lika långt ut i taket som den gjorde i grunden.

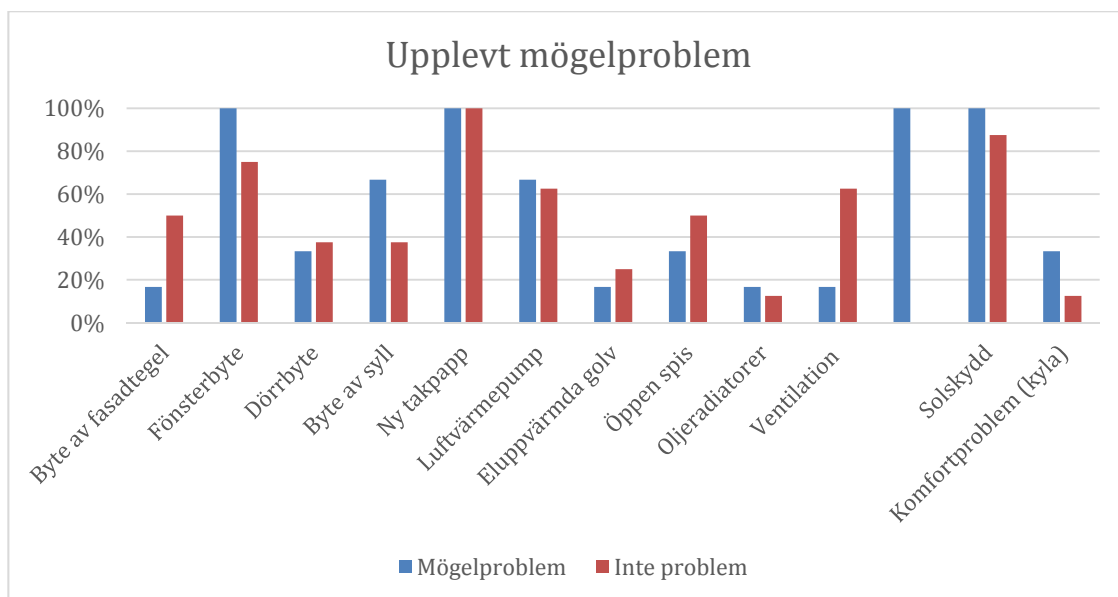
Diagram 4.5 Analys av resultatet från undersökningen på Holländarehusvägen.

Av de som upplevde eller har upplevt mögelproblem har ca 70 % bytt syll. Det fanns alltså en stark koppling mellan byte av syll och ett upplevt mögelproblem. Många hade tidigare haft problem med syll och fått detta åtgärdat. Det hade även varit boende som bytt syll i förebyggande syfte. En del av husen hade, förutom med syll, haft andra problem med grunden. Dessa problem hade varit mitt under plattan som orsakat fukt och mögelproblem under golvmaterialen.

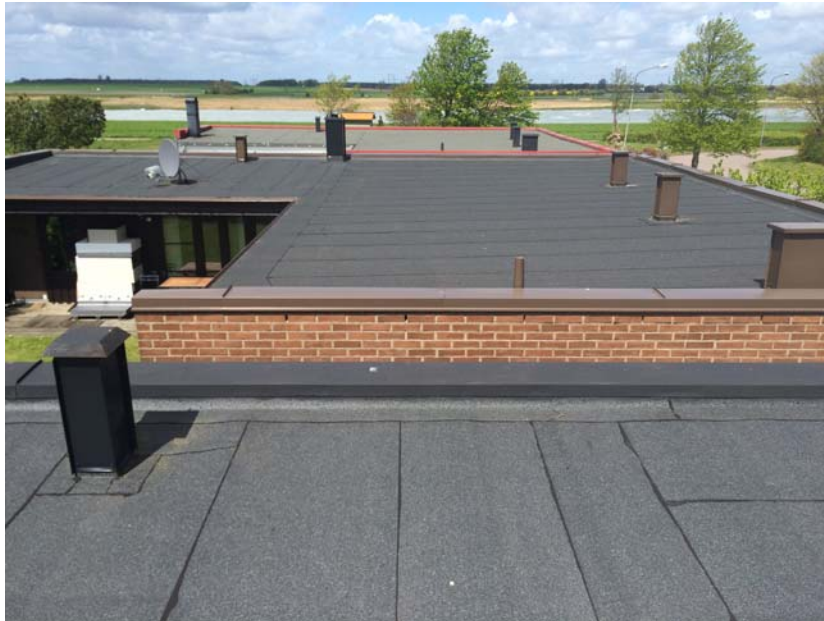
Alla husen hade lagt på en ny takpapp. Detta eftersom takpappen blir dålig genom åren och börjar läcka. Livslängden på en vanlig takpapp är 20 år och det är därför tid att byta den på dessa hus [45]. I figur 4.15 visas takpappen på Holländarehusvägen 1, 3 och 5. Alla tre husen hade bytt sin takpapp.

Figur 4.15 Ny takpapp på Holländarehusvägen 5, 3 och 1

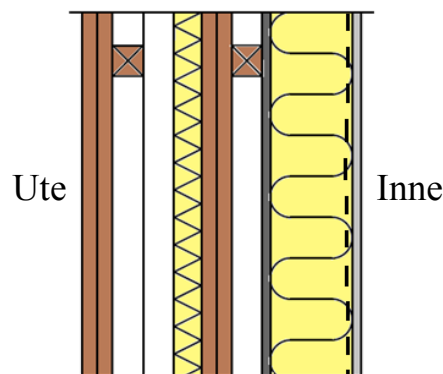
YV2: Alternativ 1

22	Stående furupanel
45	Spikläkt c/c 600 + Luft
45	Luftspalt c/c 600
30/50	Fasadskiva
22	Stående furupanel
45	Spikläkt c/c 600 + Luft
12	Asfaltsboard
120	Mineralull + Reglar c/c 600
15	Plastfolierad gips

Den befintliga väggen behålls som den är. Därefter sätts en ny fasadskiva på. Beräkningar gjordes på fasadskivor med tjocklekarna 30 respektive 50mm. Därefter placeras en luftspalt och en spikläkt där lockpanelen ska fästas för att husets karaktär ska bibehållas, se figur nedan.

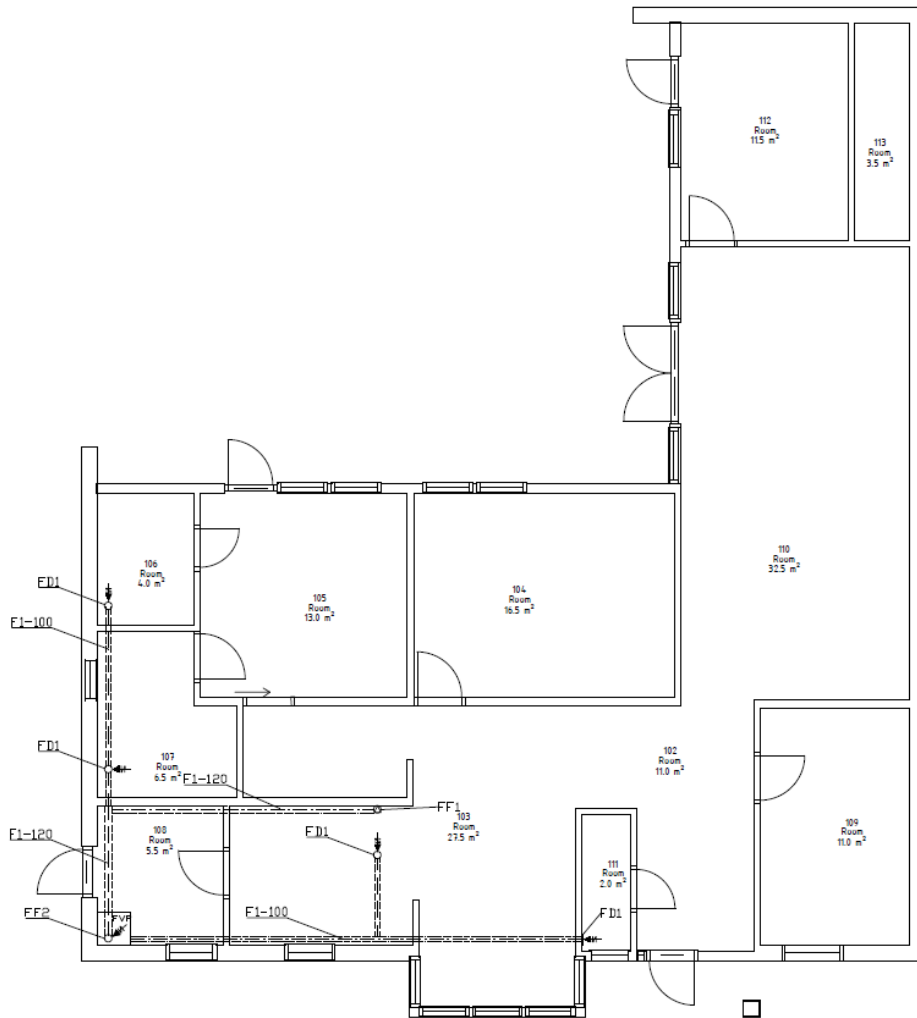
Figur 6.1 Dragning av ventilationskanaler från en frånluftsvärmpump.

Detta är en större installation eftersom det innebär en renovering av hela husets tak och golv. Det skulle innebära stor förbättring av husets komfort. I planen nedan visas hur dragningen av ventilationskanaler förslagsvis skulle kunna gå till pumpen, se figur 6.1 och 6.2.

Eftersom denna renovering innebär att golvet tilläggsisolerats med 50 mm gör detta att grunden blir bättre ur energisynpunkt. Ur fuktsynpunkt är det viktigt att golvvärmesystemet är påslaget under hela året eftersom det kan leda till fukttransport åt fel håll om det slås av.

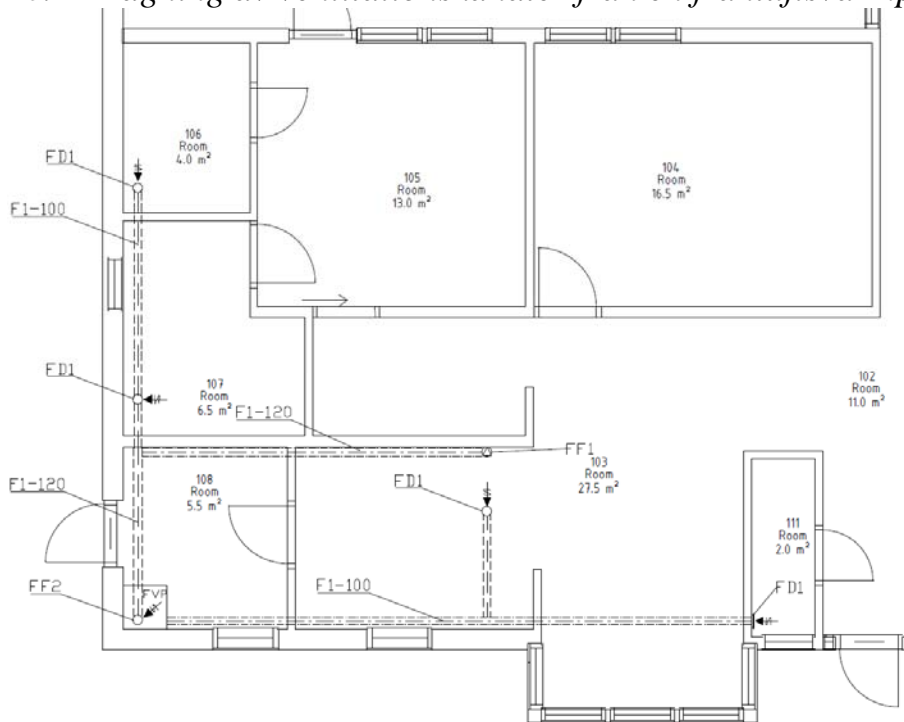
Figur 6.2 Dragning av ventilationskanaler från en frånluftsvärmpump.
