Renovering av 70-talsvilla

– Energi- och fuktanalys

LUNDS
UNIVERSITET

Examensarbete:
Sara Mårtensson
Rebecca Wörlén

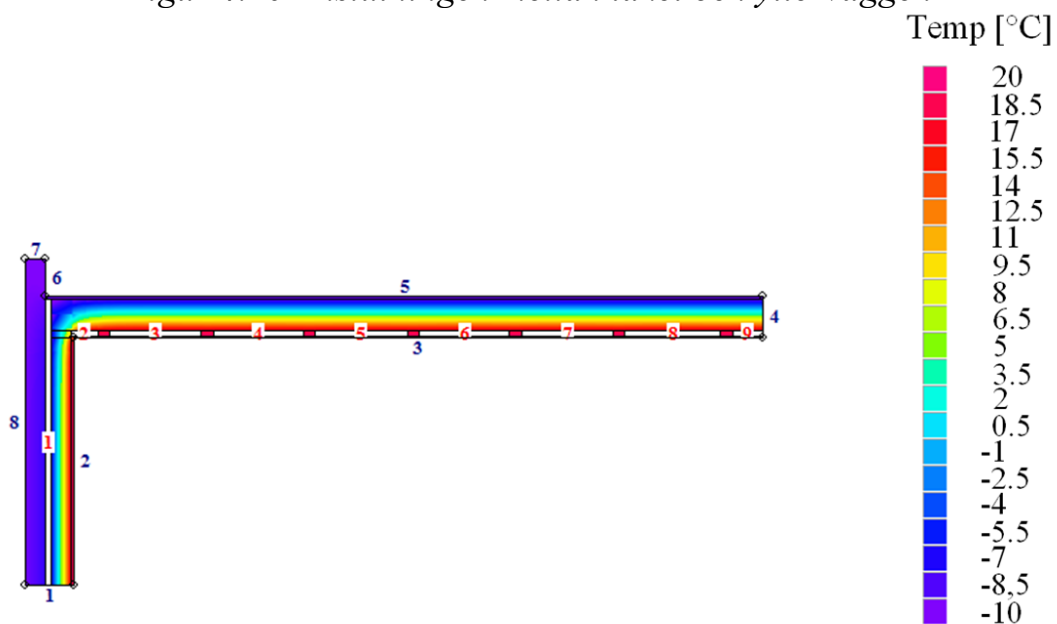
Figur 4.11 Värmefflöde anslutning tak – yttervägg

Taket hade inte en lika stor köldbrygga som grunden. Den röda nyansen i figur 4.11 går inte lika långt ut i taket som den gjorde i grunden.

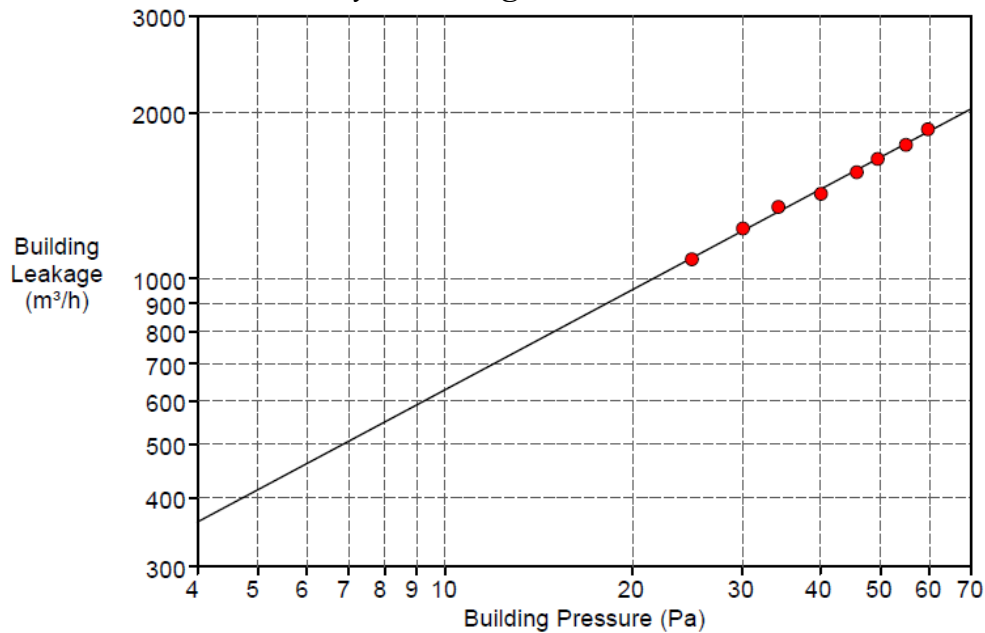
Fall 2: Undertryck tätning av ventilationsdon etc.

Sedan påverkades byggnaden av ett undertryck. Detta genom att vända på fläkten och suga ut luft. Runt otätheter kunde ett drag kännas. Även i detta fall tätades alla ventilationsdon.

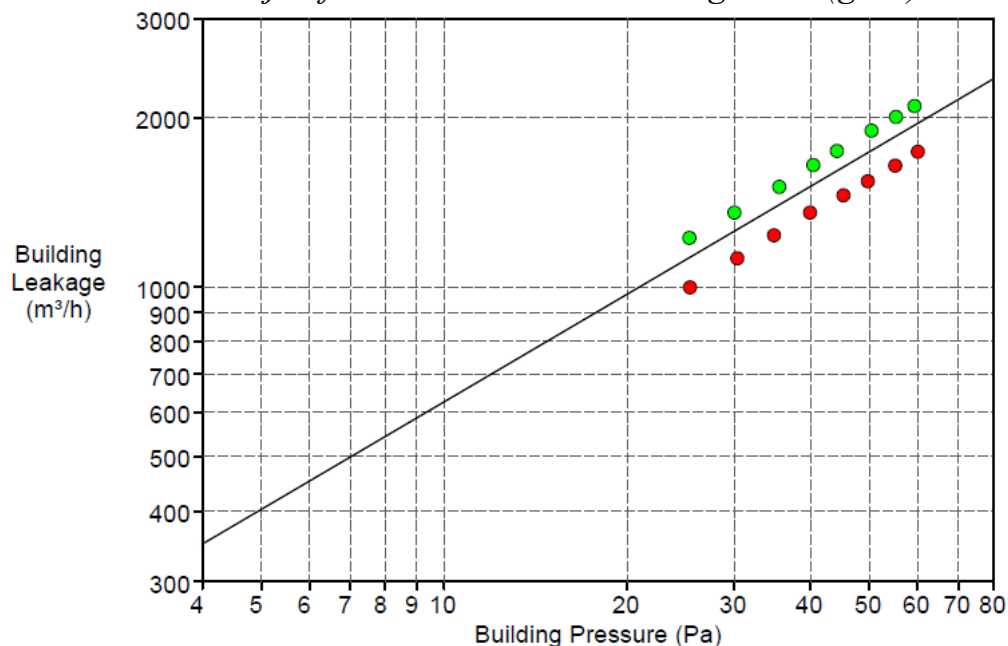
Fall 3: Undertryck tätning av ventilationsdon etc. & kamin (röd) jämfört med huset utan tätning test 1 (grön)

Därefter utfördes en mätning med extra tätning av kaminen, med ett undertryck i huset, för att se hur det hade varit om denna inte funnits. Tillslut undersöktes huset utan någon tätning alls.

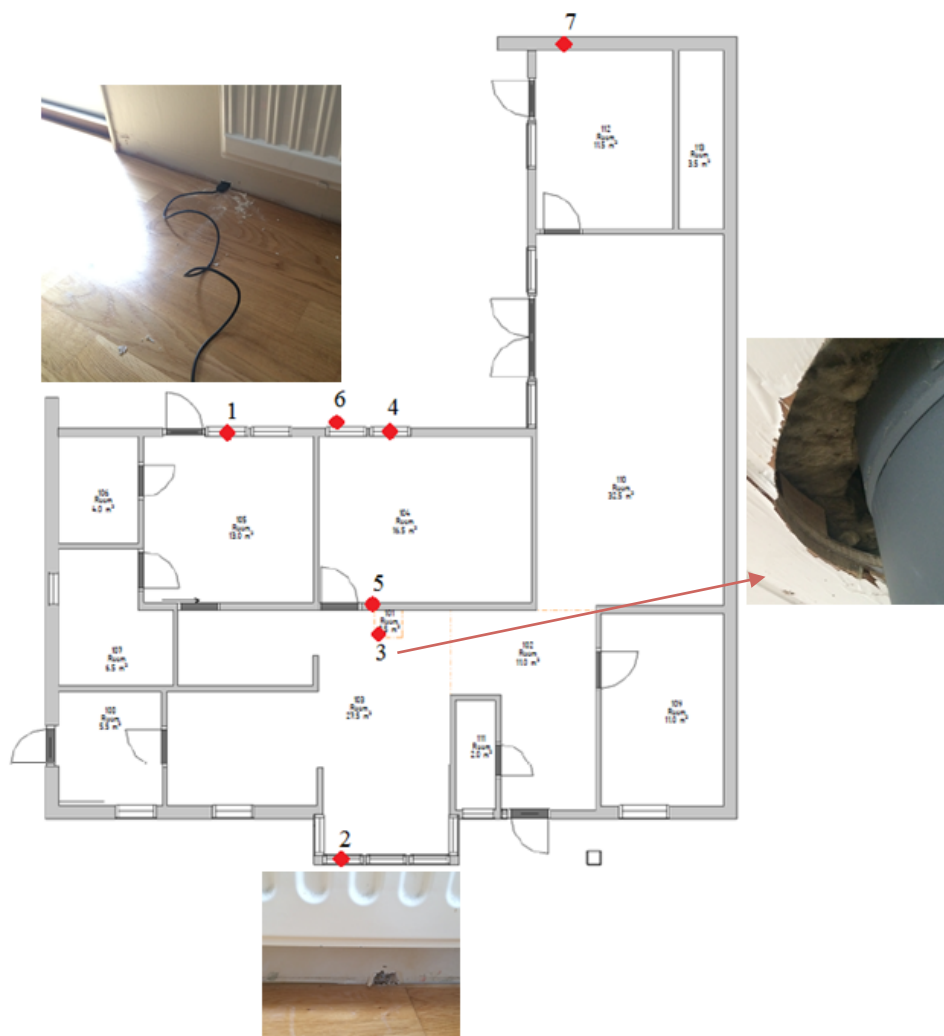
Figur 4.13 Planritning med punkterna fuktkvotsmätning skett på.

Punkt	Notering	Fuktkvot (-)
1	Syll åt SV	13,4
2	Syll åt NO	10,8
3	Glespanel i tak vid kamin	8,9
4	Regel under fönster	9,8
5	Innervägg bakom kamin	13,6
6	Stående träpanel på utsidan	11,0
7	Syll åt SV	10,8

Efter denna mätning konstateras att det inte är några problem med husets syll. När fuktkvoten på ytan av virket överstiger 18 % är den för hög och problem uppstår. En bit in i virket bör den inte överstiga 16 %. [34]

I resultatet kan ses att syllan i ytterväggen, punkt 1 enligt figur 4.13, belägen åt sydväst, har fuktkvoten 13,4 %, ett av de högsta uppmätta värdena. Detta värde är inte högre än tolererat.

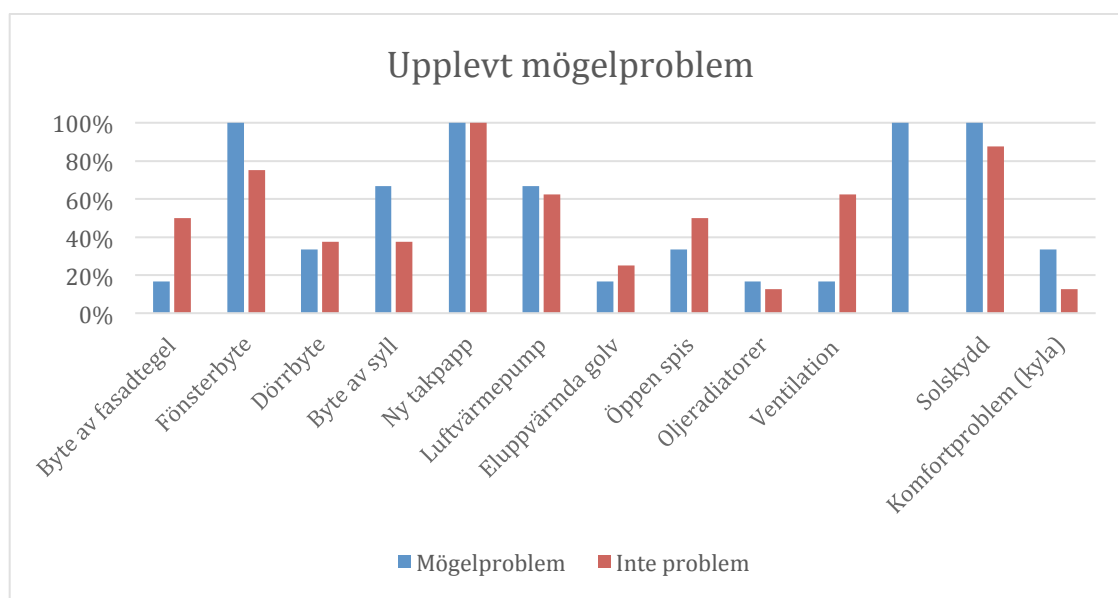
Diagram 4.4 Analys av resultatet från undersökningen på Holländarehusvägen.

Av de som upplevde eller har upplevt mögelproblem har ca 70 % bytt syll. Det fanns alltså en stark koppling mellan byte av syllen och ett upplevt mögelproblem. Många hade tidigare haft problem med syllen och fått detta åtgärdat. Det hade även varit boende som bytt syllen i förebyggande syfte. En del av husen hade, förutom med syllen, haft andra problem med grunden. Dessa problem hade varit mitt under plattan som orsakat fukt och mögelproblem under golvmaterialet.

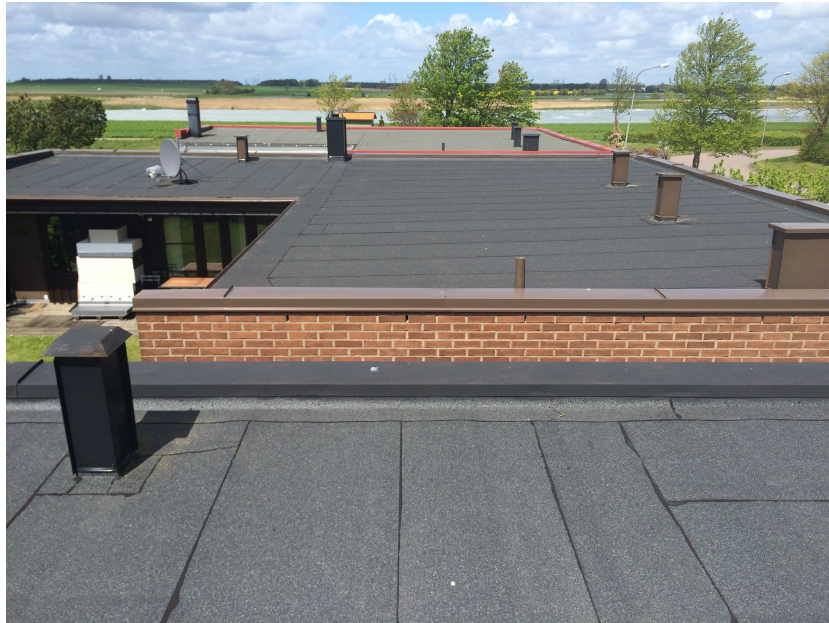
Alla husen hade lagt på en ny takpapp. Detta eftersom takpappen blir dålig genom åren och börjar läcka. Livslängden på en vanlig takpapp är 20 år och det är därför tid att byta den på dessa hus [45]. I figur 4.15 visas takpappen på Holländarehusvägen 1, 3 och 5. Alla tre husen hade bytt sin takpapp.

Figur 4.15 Ny takpapp på Holländarehusvägen 5, 3 och 1
