Vegetationsetablering i anlagda våtmarker i södra Skåne

Av: Alexander Lindskog, gna10ali@student.lu.se

Akvatisk Ekologi, 30 hp, Biologiska Institutionen

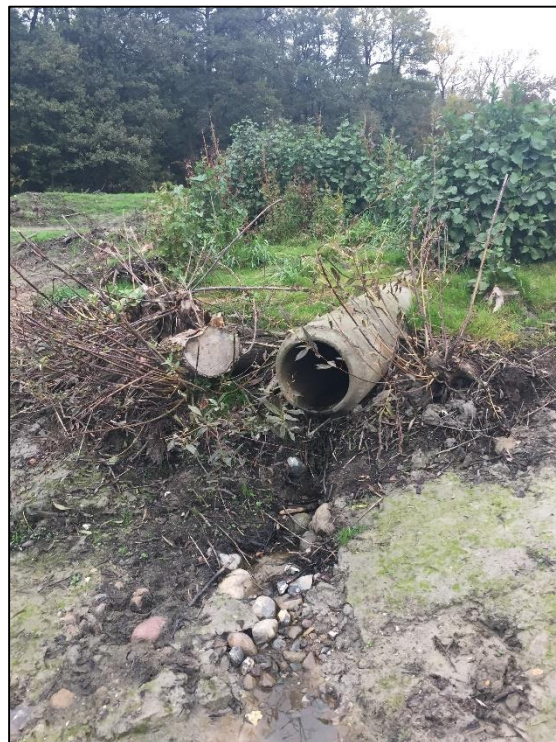
Figur 6: Al vid inlopp, Eslöv 18

I dagsläget bedöms det inte finnas vidare åtgärdsbehov.

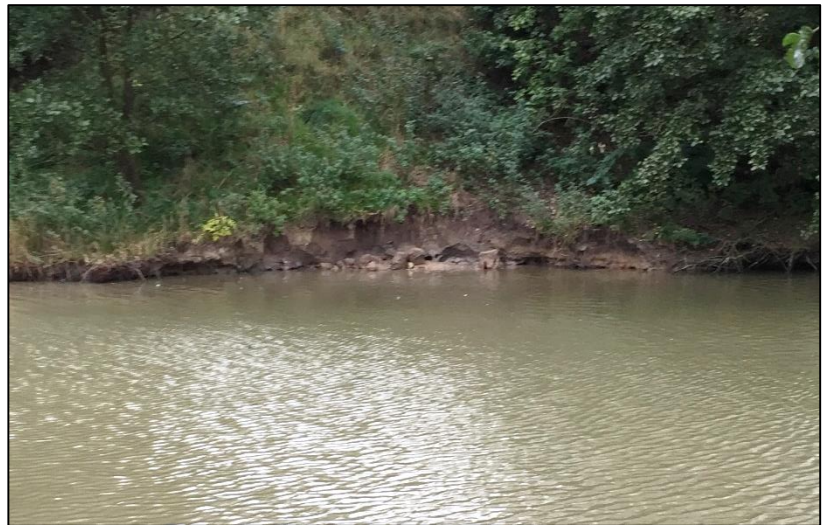
Figur 8: Erosionsskada, Eslöv 154

Utplaning kan minska vidare erosionsskador men är så allmänt förekommande att hela slingan då skulle behöva planas ut. I övrigt bedöms det inte finnas några aktuella åtgärdsbehov.

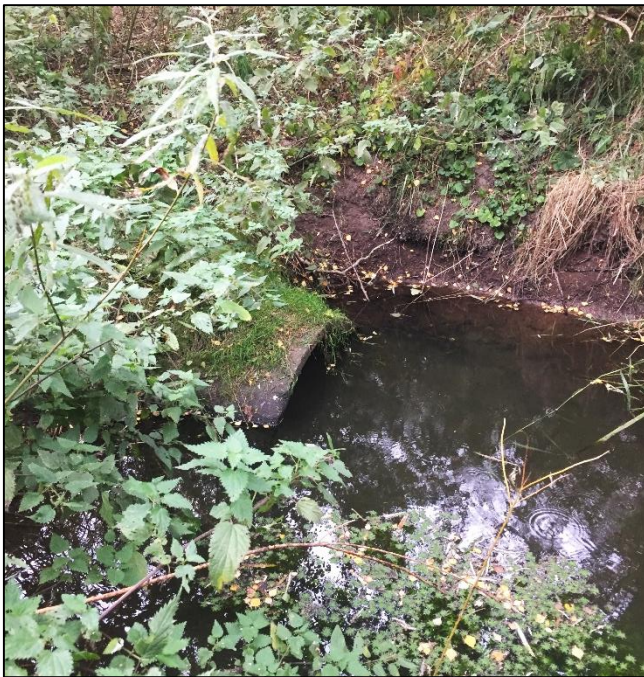
Figur 11: Inlopp och erosion, Eslöv 92B

Rensning av meanderfårans norra och västra partier rekommenderas.

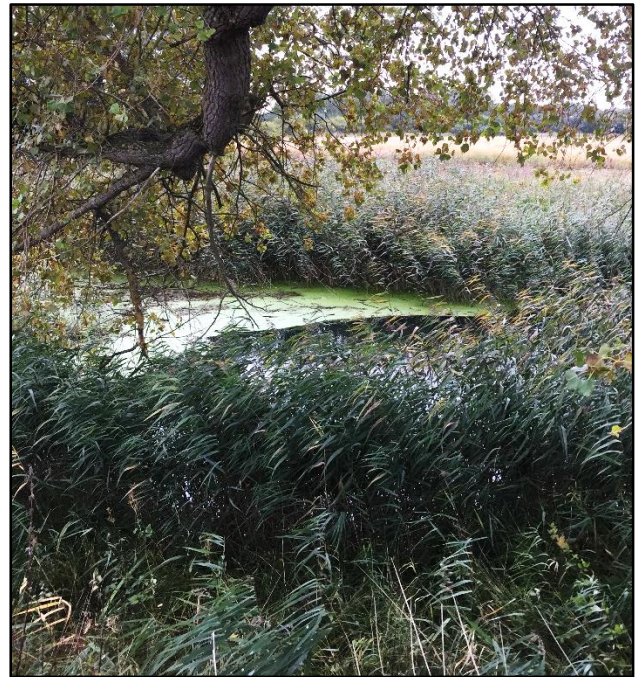
Figur 12: Andmat & bladvass, Eslöv 92B

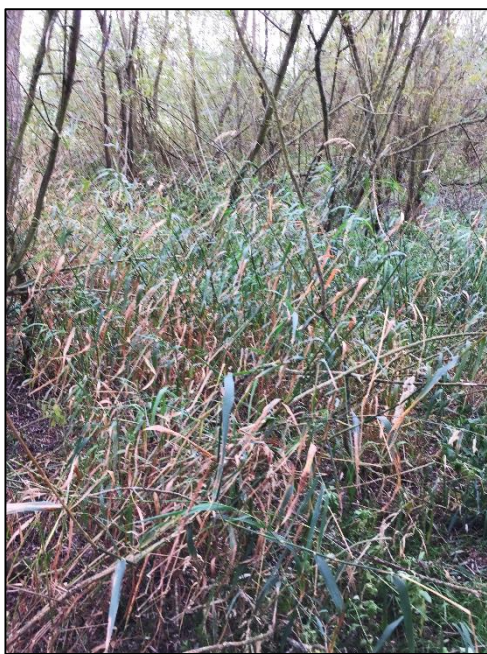
Figur 13: Västra dammen, Eslöv 159

Västra dammen, och i mindre utsträckning östra utloppsrännan, skulle med fördel kunna rensas något i förebyggande syfte.

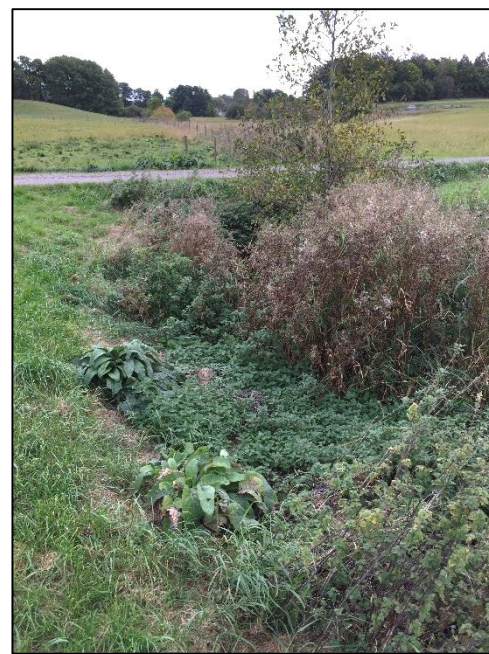
Figur 15: Utloppsränna, Eslöv 159

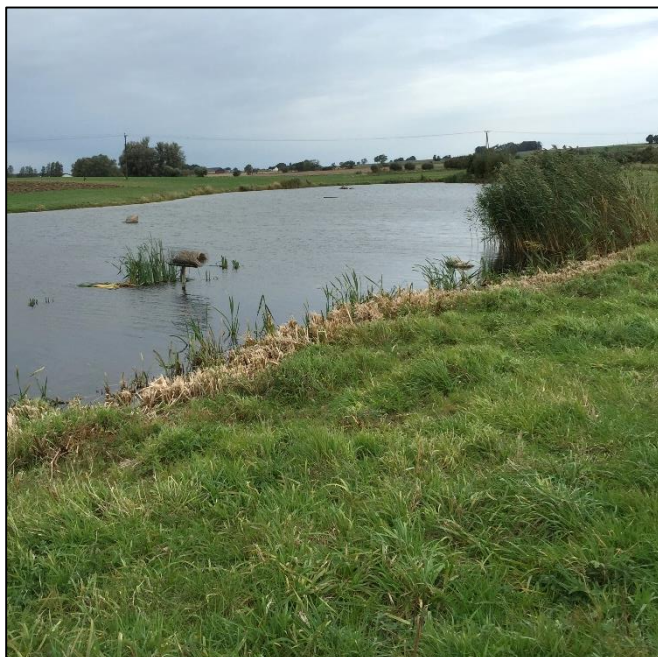
Figur 16: Översikt, Eslöv 46

Rensning av inloppsrännan rekommenderas i förebyggande syfte.

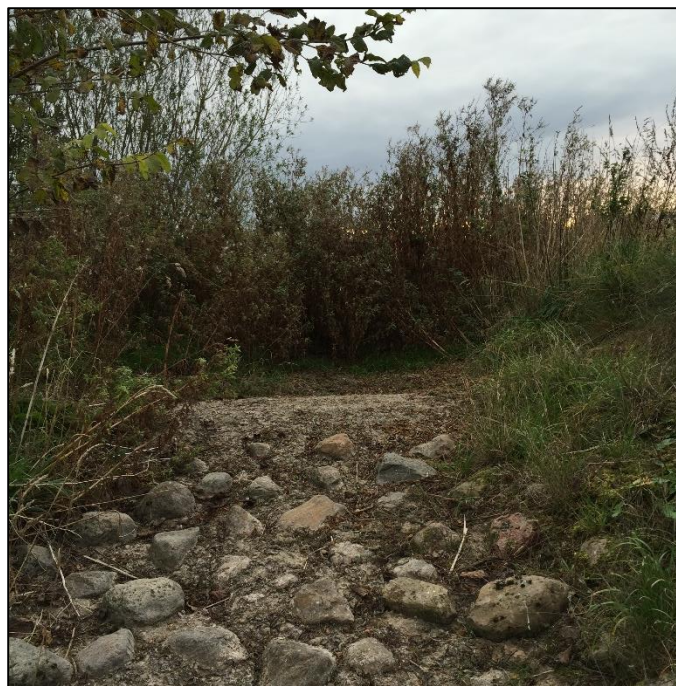
Figur 20: Vegetation mellan damm och utlopp, Eslöv 134

I dagsläget bedöms det inte finnas vidare åtgärdsbehov.

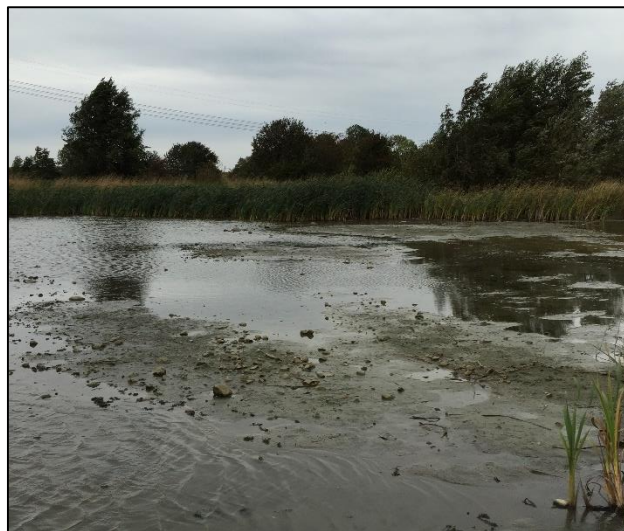
Figur 23: Uttorkat parti, Eslöv 190A

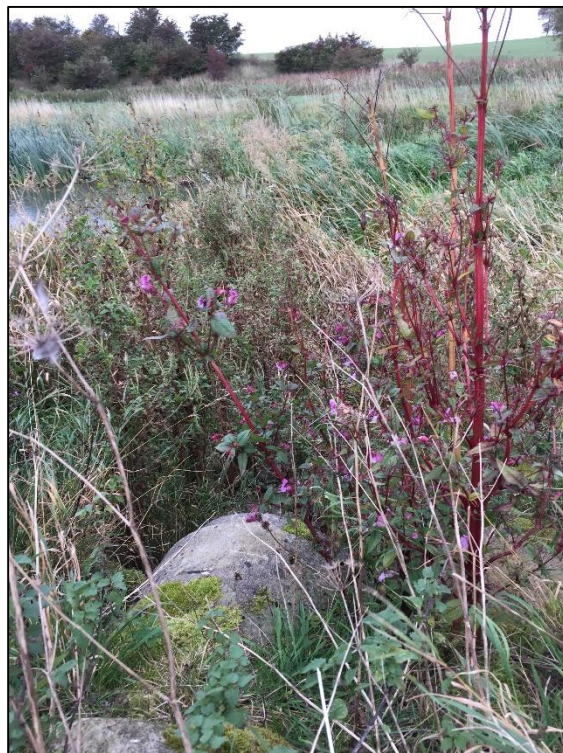
Figur 24: Inloppsrör, Eslöv 190A

Rensning vid inloppet rekommenderas. Utloppsbrunnens icke funna inloppsrör antags ligga i ett intilliggande vassparti och bör i så fall också rensas fram.

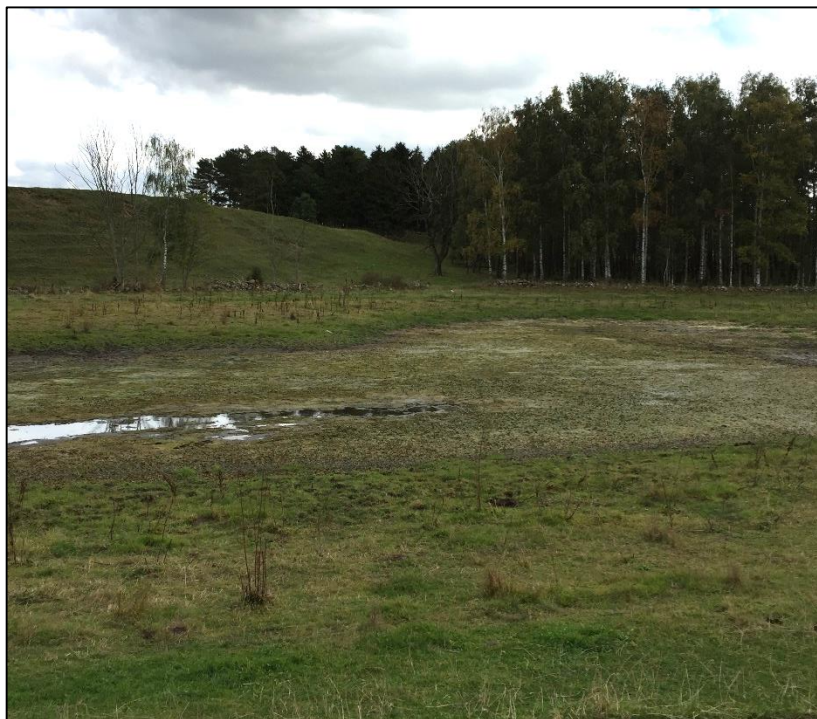
Figur 25: Översikt, Eslöv 204

I dagsläget bedöms det inte finnas vidare åtgärdsbehov. För att renande vegetation ska få en chans att ta fäste rekommenderas dock att tillfällig avstängsling för vissa sektioner av våtmarken övervägs.

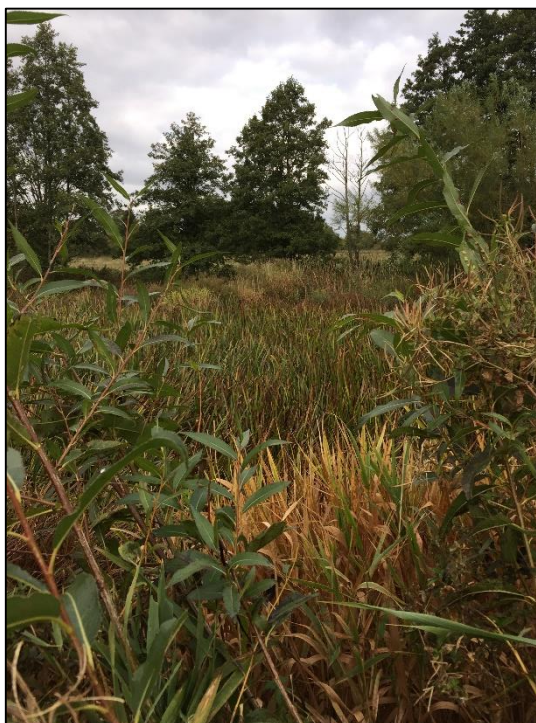
Dammen behöver rensas på vass och är en av våtmarkerna med högst åtgärdsbehov i området. Framtida hävd längs med strandkanten vore önskvärt.

Figur 26: Igenvuxet parti, Eslöv 231

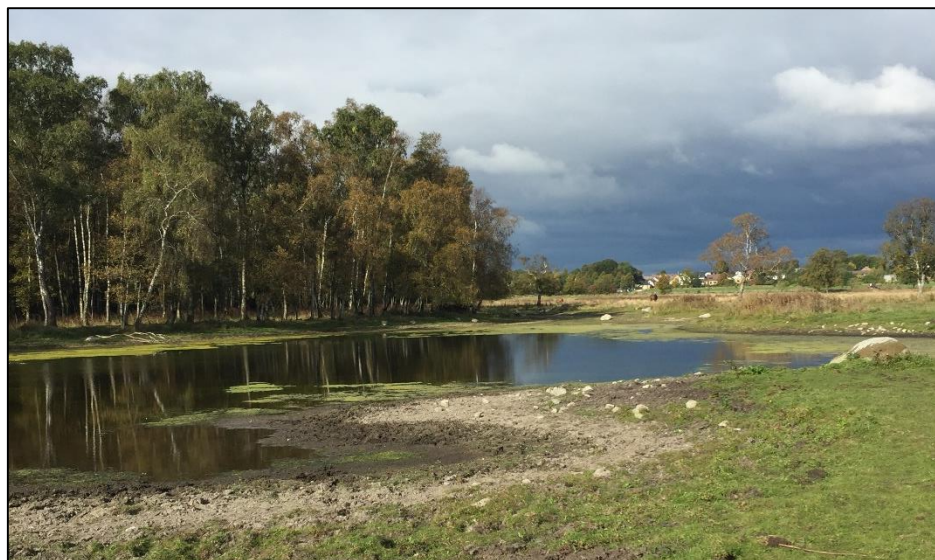
Figur 27: Översikt för norra delen, Eslöv 271A

Viss övervakning av vattenpestbeståndet rekommenderas för att se om populationen kraschar naturligt eller om den kommer att utgöra en spridningsrisk. Vattenstatus bör ses över och om lakvatten innebär en fara för avrinningsområdet måste detta åtgärdas.

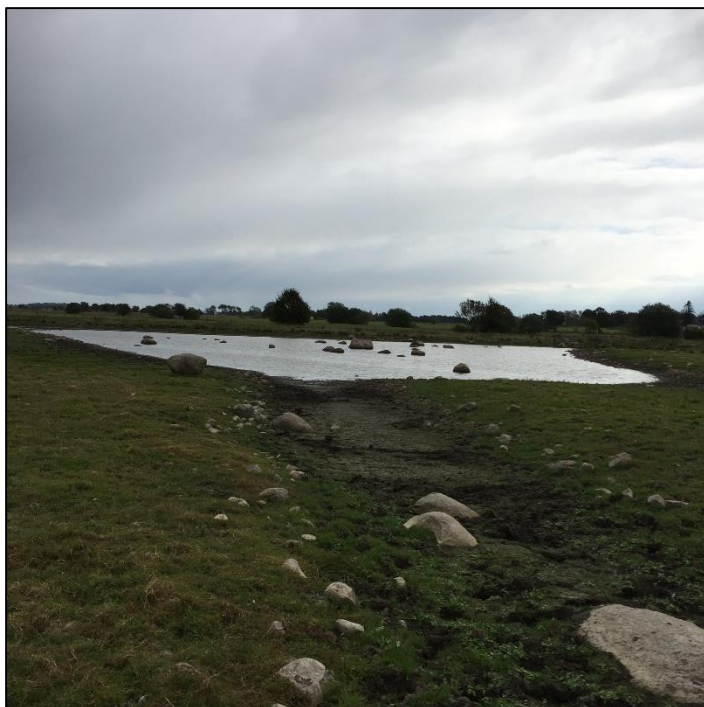
Figur 28: Översikt och inloppsränna, Eslöv 291A

För att ge renande vegetation en möjlighet att ta fäste rekommenderas en tillfällig avstängsling av vissa sektioner av våtmarken. Inloppsröret bör även rensas på sediment i förebyggande syfte.

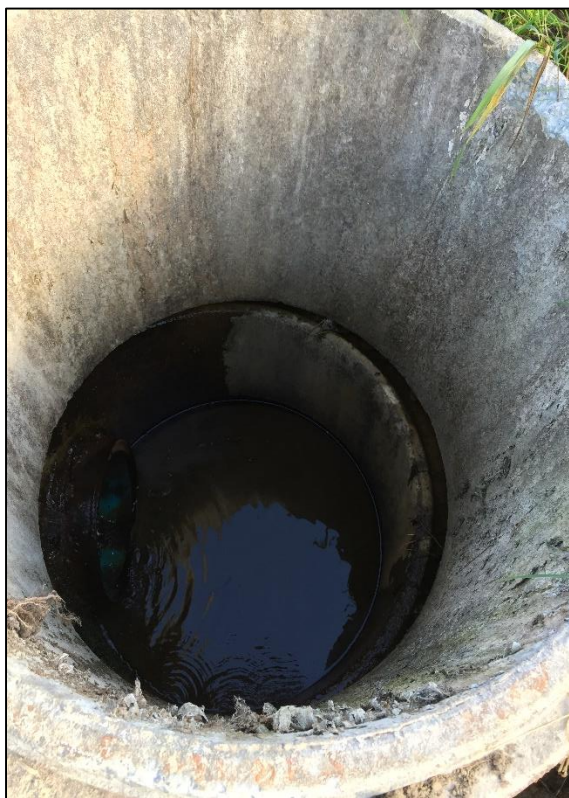
Figur 32: Läckande kupolbrunn, Eslöv 317

Brunnen behöver repareras.

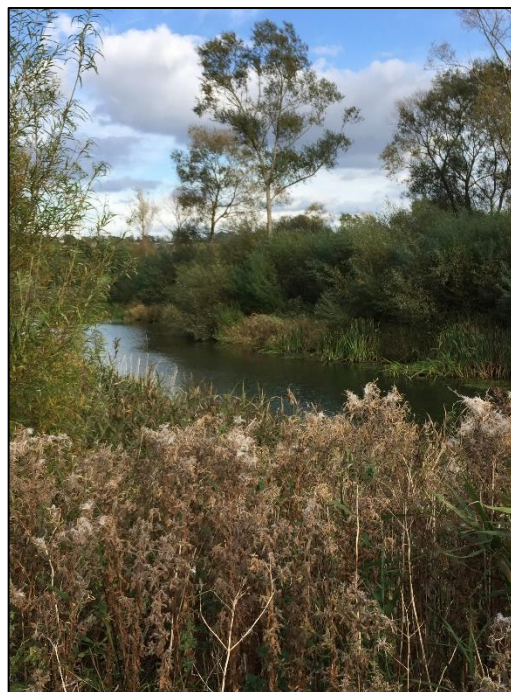
Figur 37: Ån strax intill igenvuxet utlopp, Eslöv 485

Utloppsändan behöver rensas. Behovet för rensning vid inloppet är mindre.

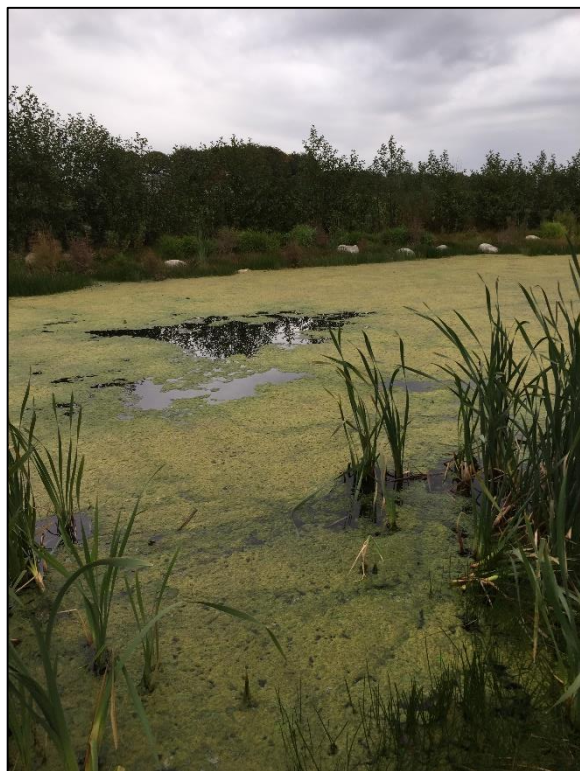
Figur 38: Algblomning, Eslöv 375

Rensning av inloppet rekommenderas men prioriteten är låg. Algblomningsproblematiken bör ses över.

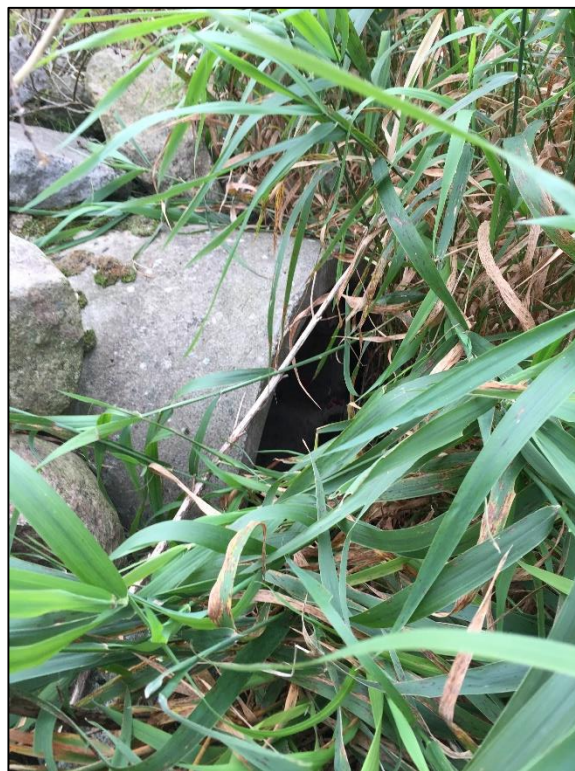
Figur 39: Inlopp, Eslöv 375

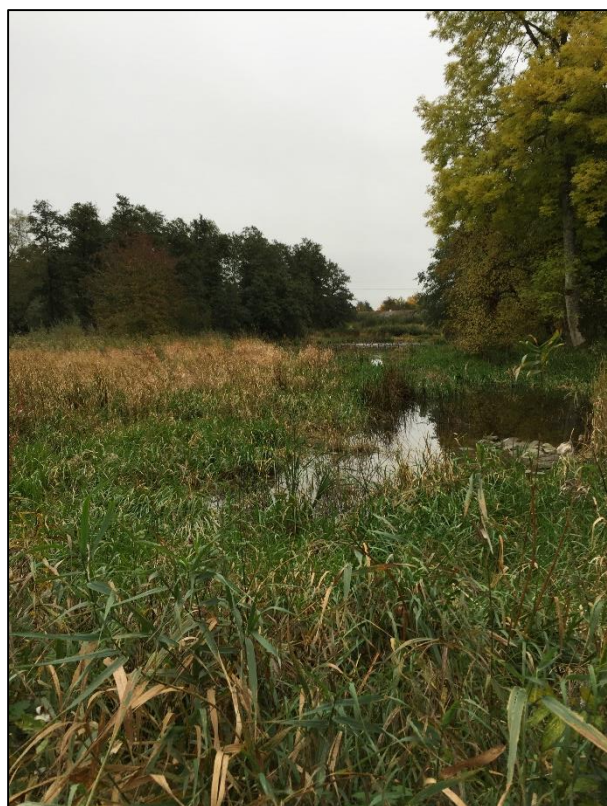
Figur 40: Översikt, Eslöv 555

Rensning av vass rekommenderas.

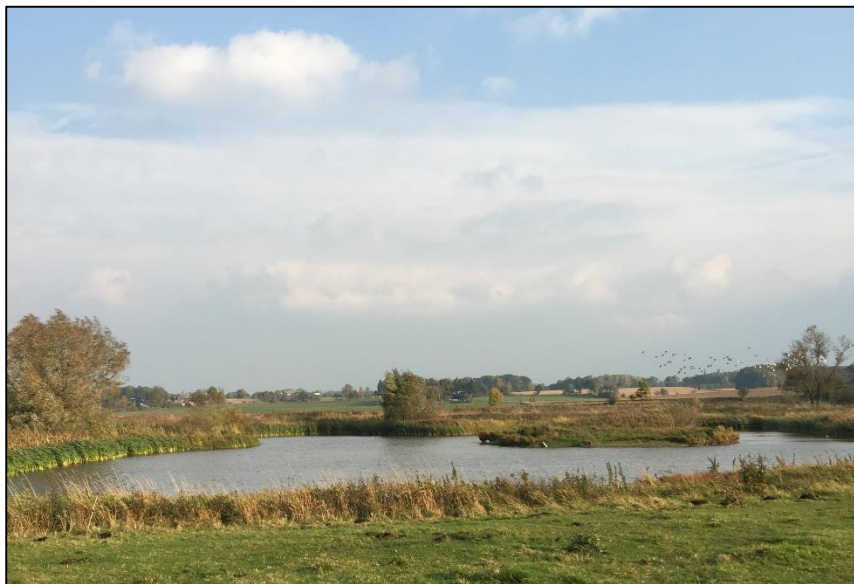
Figur 61: Översikt, Hörby 6

In- och utlopp behöver rensas fram.

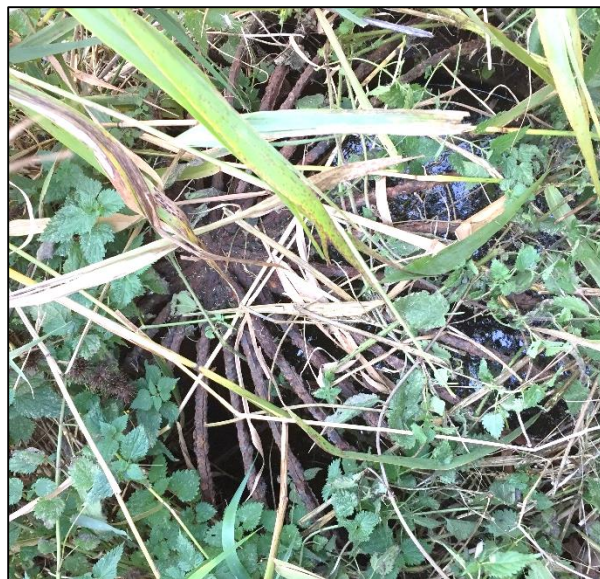
Figur 62: Igenvuxen kupolsil, Hörby 6

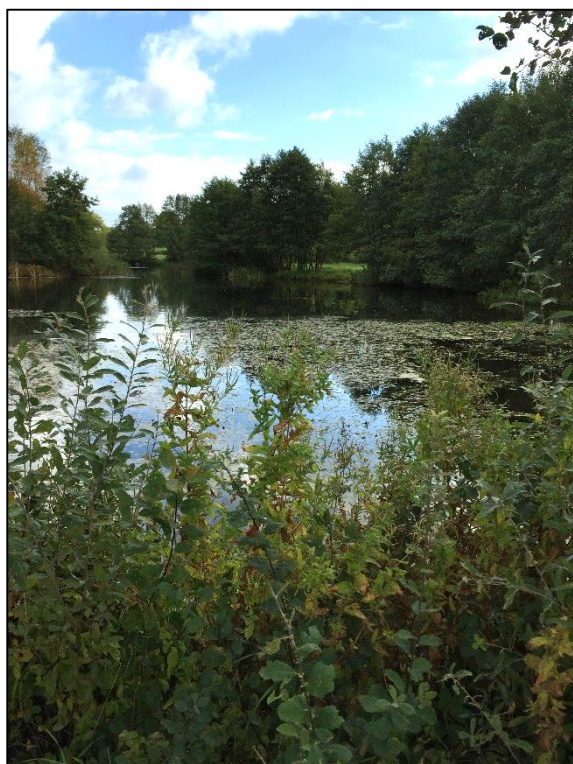
Figur 62: Översikt, Hörby 47

Utloppet bör rensas fram i förebyggande syfte men förfaller i dagsläget vara ett enmansupdrag.

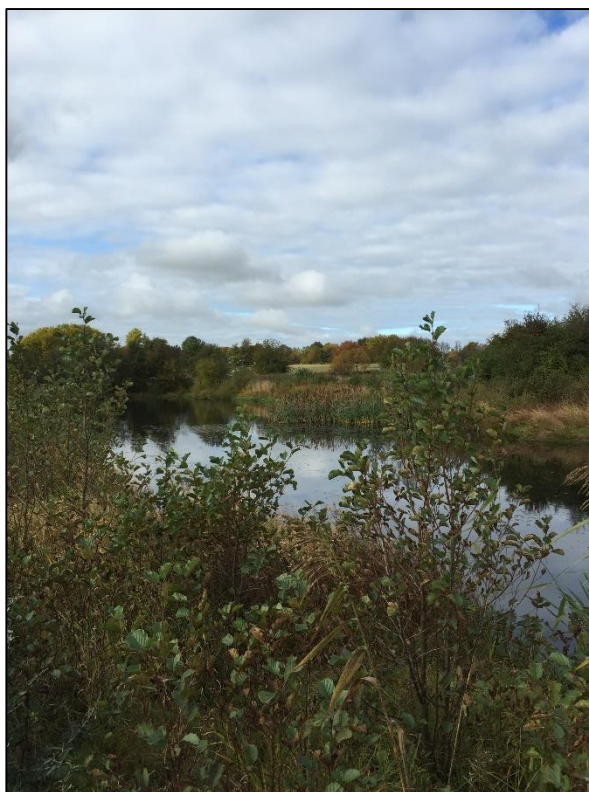
Figur 65: Översikt, Hörby 47

Buskar planterades längs den norra stranden vid anläggning och har stått relativt orörd. Den tidigare träd- och buskfria sydsidan håller i dagsläget på att tas över av framförallt ung al, trots markägarens försök till rensning. In- och utlopp visar en svag tendens till igenväxning, men detta bör i dagsläget inte utgöra något signifikant funktionsnedsättande drag.

I dagsläget bedöms det inte finnas några större åtgärdsbehov. Fortsatt rensning av alsly är dock en förutsättning för att undvika att strandkanten växer igen.

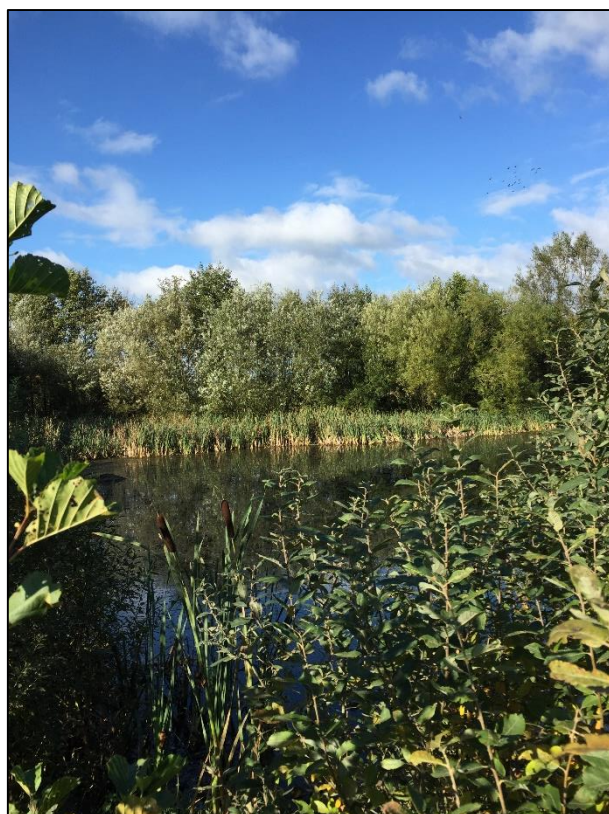
Figur 66: Översikt, Hörby 167

Våtmarken var vid besökstillfället partivis uttorkad. Vegetationen är tätvuxen längs med strandkanten, men varken in- eller utlopp är i risk för igensättning.

I dagsläget bedöms det inte finnas vidare åtgärdsbehov.

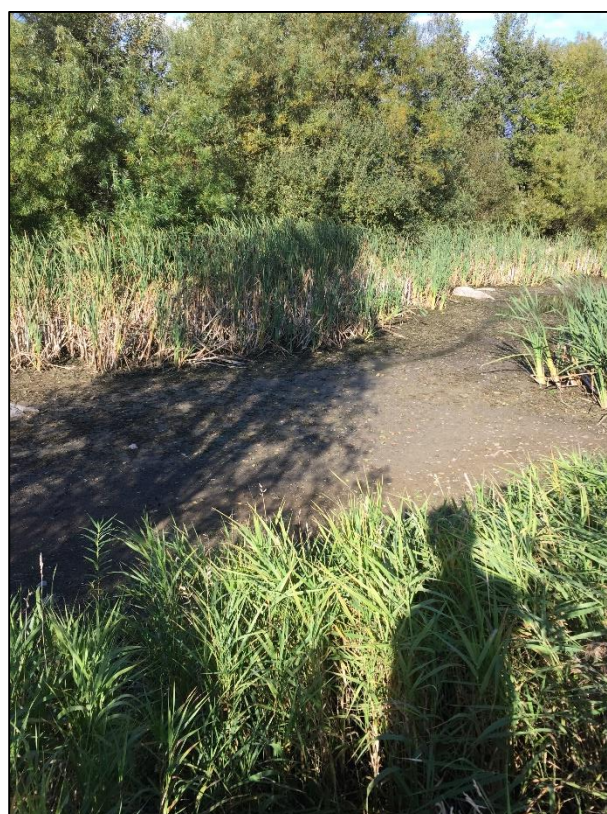
Figur 67: Översikt, uttorkat, Hörby 167

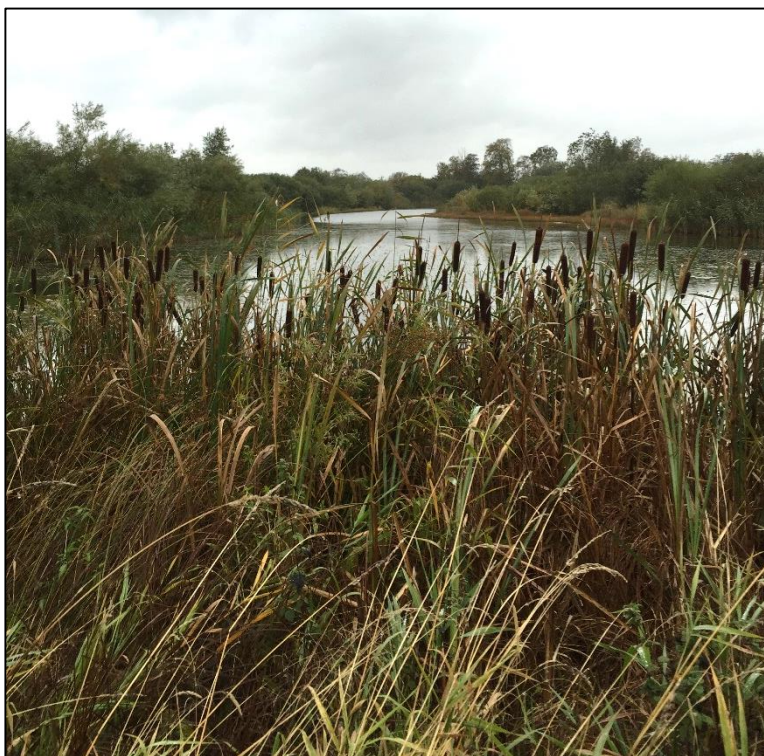
Figur 68: Översikt, Hörby 142

Våtmarken är helt omgärdad av träd och buskar. Vassartad vegetation finns i rikliga mängder men är glesare vid in- och utlopp och bör därför inte utgöra någon funktionsnedsättning.

I dagsläget bedöms det inte finnas vidare åtgärdsbehov. Viss gallring kan eventuellt övervägas för att ge bättre uppsikt och tillgänglighet för framtida underhållsåtagande.

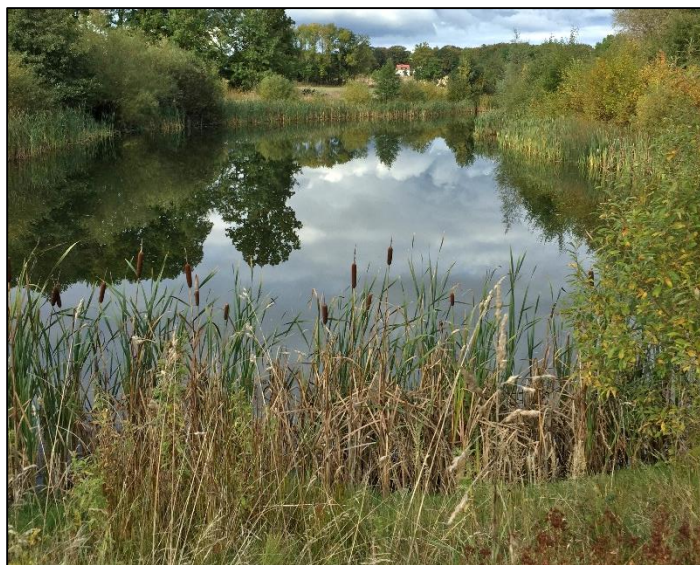
Figur 69: Översikt, Hörby 110

Inlopp kunde inte hittas vid besökstillfället närmare än ungefärligt läge. Enligt Kävlingeåprojektet hemsida använder byborna våtmarken i rekreationssyfte för bad, något som den i dagsläget inte är särdeles välanpassad för. Den cirka 25 meter långa sträckan av stranden som inte är täckt av någon form av strandnära vegetation är svagt eroderad (figur 70).

Framrensning av inlopp och åtgärdande av erosion skulle kunna vara önskvärt men är i dagsläget troligen av låg prioritet. Om dammen i fortsättningen skall nyttjas för rekreation bör delar av strandkanten öppnas upp genom delvis röjning av träd och vass.

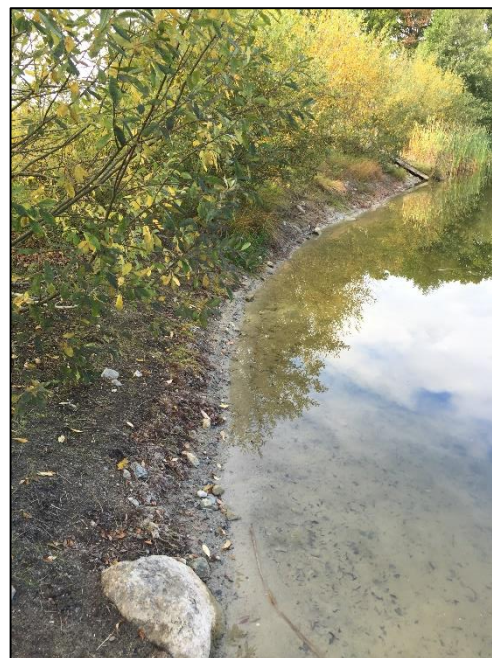
Figur 70: Ringa erosion, Hörby 110

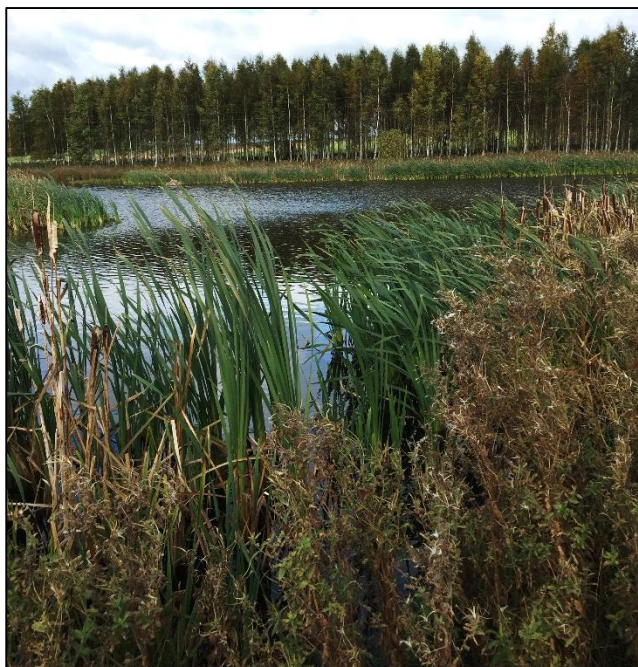
Figur 71: Översikt, östra dammen, Hörby 5

In och utlopp är svåra att upptäcka visuellt. Undantaget är utloppet i västra dammen (figur 72, vänster) som till synes har rensats fram. Utloppet i östra dammen (figur 72, höger) och båda dammarnas inlopp är dock igenvuxna.

Rensning av vass rekommenderas för båda dammarnas in- och utlopp.

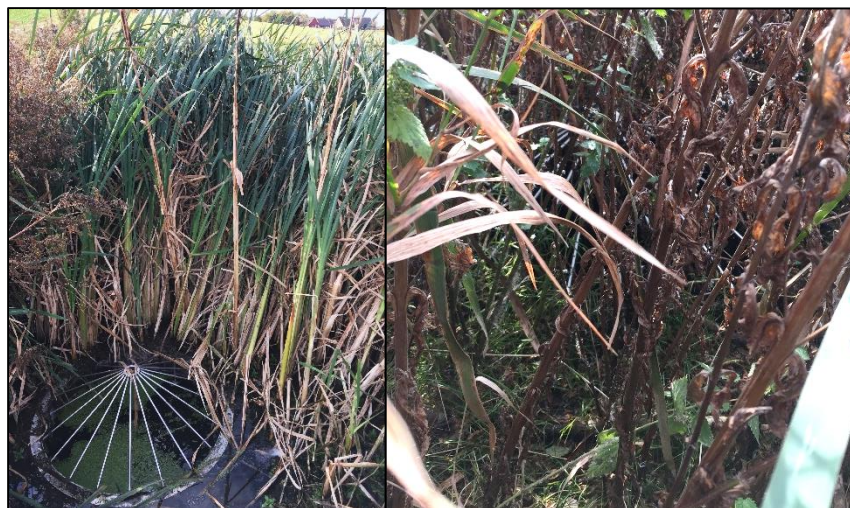
Figur 72: Utlopp, Hörby 5
Vänster: västra dammen, *Höger:* östra dammen

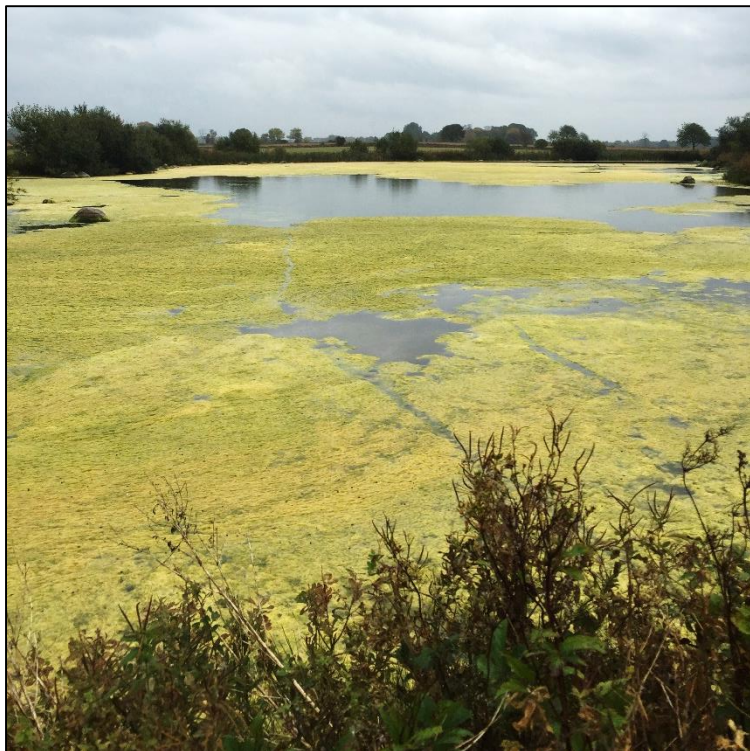
Figur 73: Översikt, Hörby 176

Strax över hälften av vattenytan täcktes av blommande fintrådiga alger. Markägarna rapporterar att det byggts upp en sandbank vid inloppet. Utloppsbrunnen läcker något, men inte mer än vad man kan väntas av modellen. Vegetation börjar ta sig vid utloppsbrunnen samt det mindre utloppsröret (figur 74), något som bör åtgärdas innan det utvecklas till ett faktiskt problem.

Rensning av sediment vid inlopp och vegetation vid utloppen rekommenderas. Algblomningsproblematiken bör ses över.

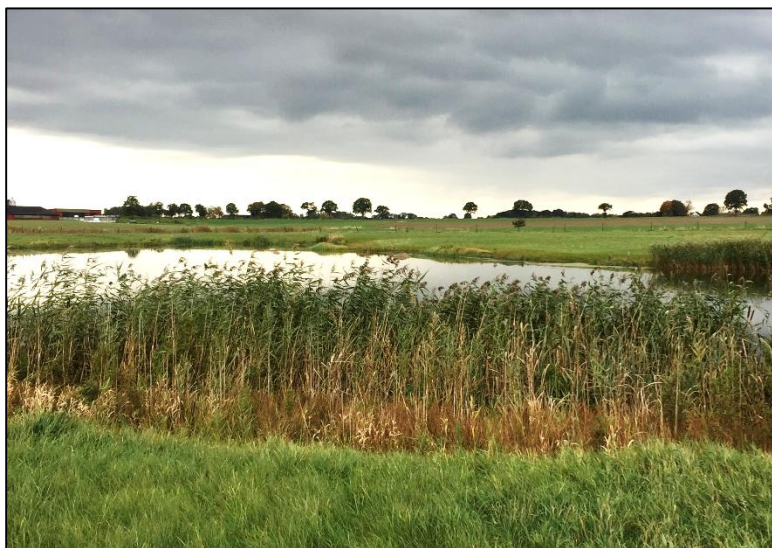
Inloppets exakta läge kan av säkerhetsskäl inte ses eftersom det är helt omgärdat av vassartad vegetation (figur 76). Markägaren uppger svårigheter med att rensa inloppet och har haft problem med att vegetationen sprider sig ut från våtmarken till den intilliggande åkern. Algblomning av fintrådiga alger förekommer främst i närheten av utloppet, men större delen dammens bottenkikt domineras av påväxtsalger (figur 77).

Figur 76: Översikt & ungefärligt inloppsläge, Hörby

Inloppet bör rensas fram.

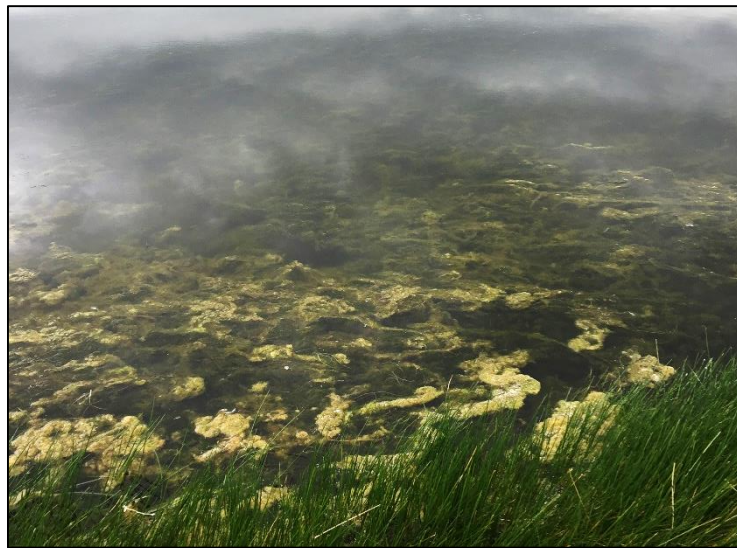
Figur 77: Alger, Hörby 309

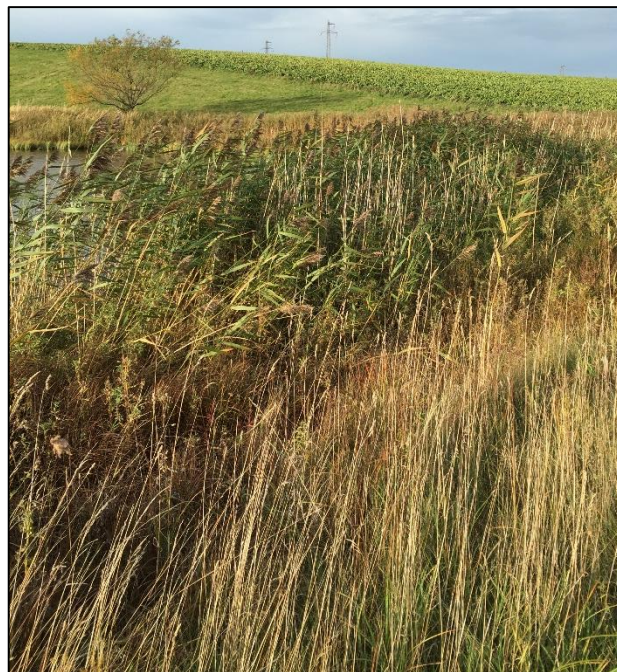
Figur 88: Vass vid utloppsändan, Lund 136

Framrensning av utloppet rekommenderas.

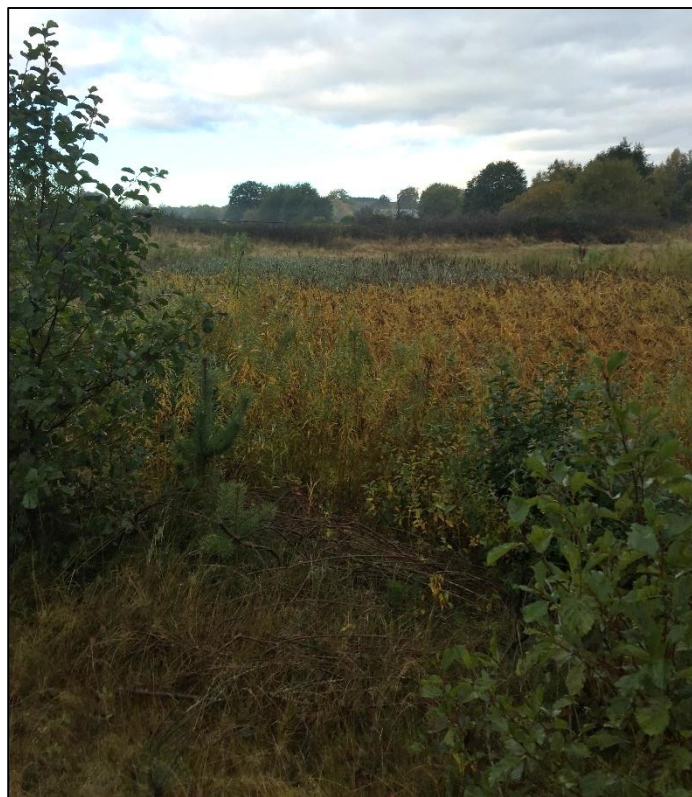
Besökstillfället var i perioden mellan det att dammen tömts och den årliga röjningen. Utloppsbrunnen var låst. Våtmarken hade gott om unga pilskott, och de fortfarande blöta partierna var vid besökstillfället tätvuxna av bladvass och kaveldun (figur 96).

Figur 96: Vass & kaveldun, Lund 506

I dagsläget bedöms det inte finnas vidare åtgärdsbehov.

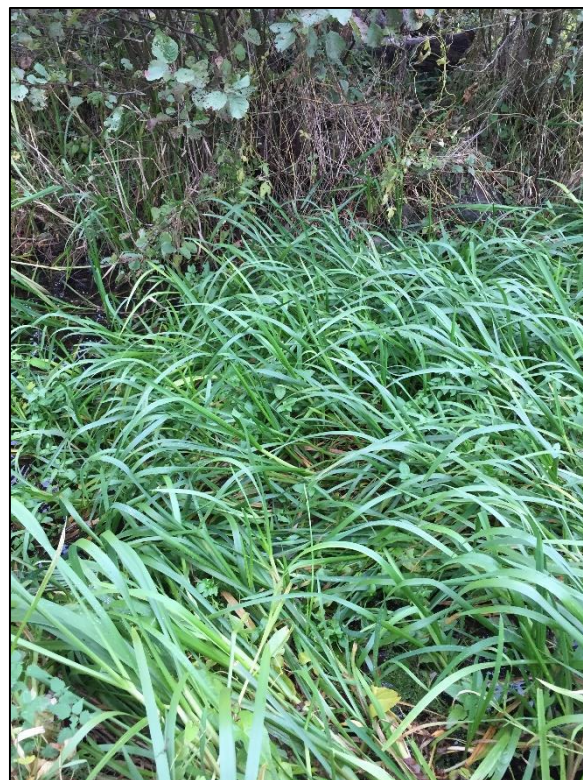
Vegetationen var vid besökstillfället klippt ända fram till vattenkanten. Strandnära vegetation är av lågvuxen karaktär och når ca 3 meter ut i vattenspegeln. Al rensades från våtmarken för två år sedan men börjar redan ta sig igen vid inloppsändan. Utloppets betongdämme är något svårt att se på grund av vegetationen som ligger över det (figur 100).

Figur 100: Utloppsdämme, Sjöbo 147

Viss rensning rekommenderas, men prioriteten är låg.

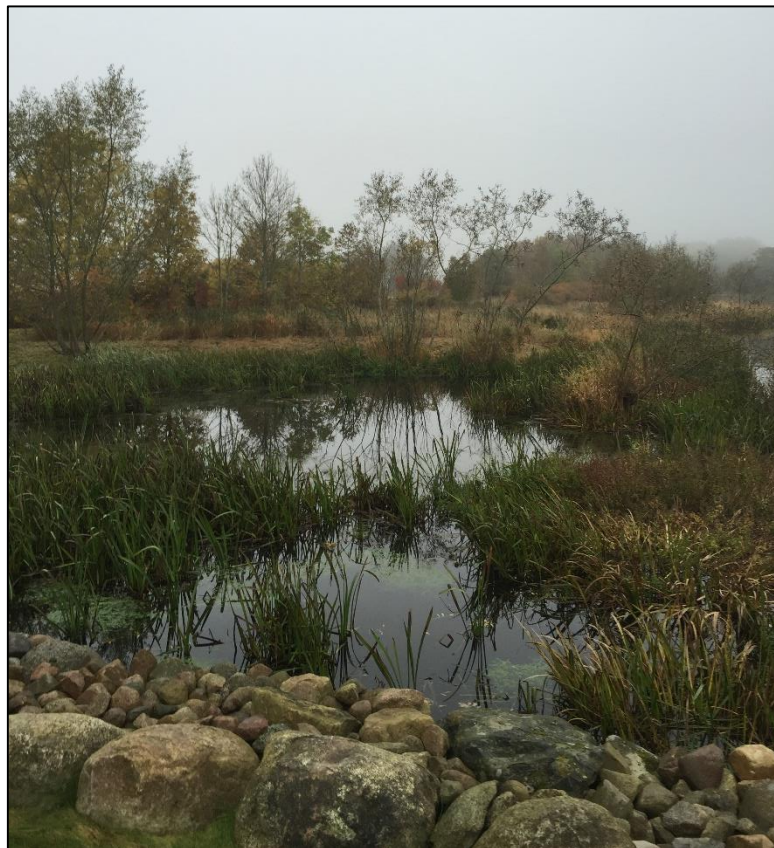
Vassartad vegetation har tagit fäste i såväl det rensade stycket av vattendraget som i den mindre dammen som ligger söder om projektets åtgärder. Trots rensning är utbredningen stor.

Figur 101: Översikt, Sjöbo 157

Ytterligare rensning på vass rekommenderas.

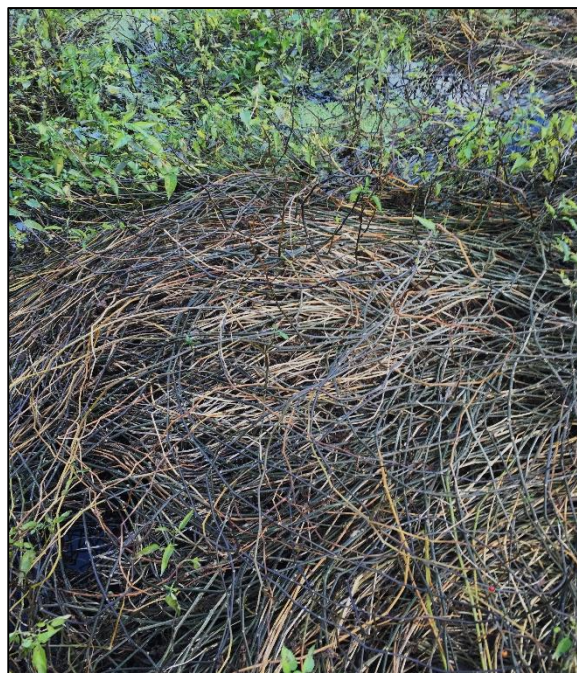
Algblomning förekommer bara i den mindre dammen. Utloppen för de sydliga dammarna växer igen, men läget är mest kritiskt för den större dammens kupolsil (figur 103), som är så övervuxen att den enbart kunde identifieras med markägarens hjälp och ljudet av rinnande vatten. Även dämnet mellan de sydöstra dammarna visar tendens på igenväxning. Markägaren rapporterar årliga fall av fiskdöd i dammen sedan grannen fått tillstånd att kulvertera vattnet från sina gödselstackar.

Figur 103: Övervuxen kupolsil, Sjöbo 51B

Dammarnas utlopp behöver rensas. Möjligheten att den rapporterade fiskdöden beror på kontamination från bristfällig kulvertering bör undersökas, och om så är fallet, åtgärdas.

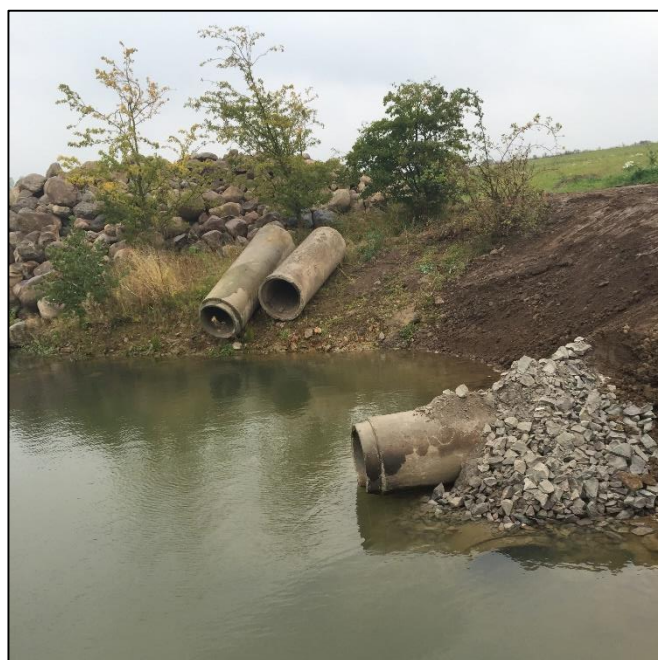
Bete med häst. Klippas mellan betesperioder. Inloppsändan är nyligen renoverad (figur 105).

Figur 105: Renoverat inlopp, Sjöbo 91

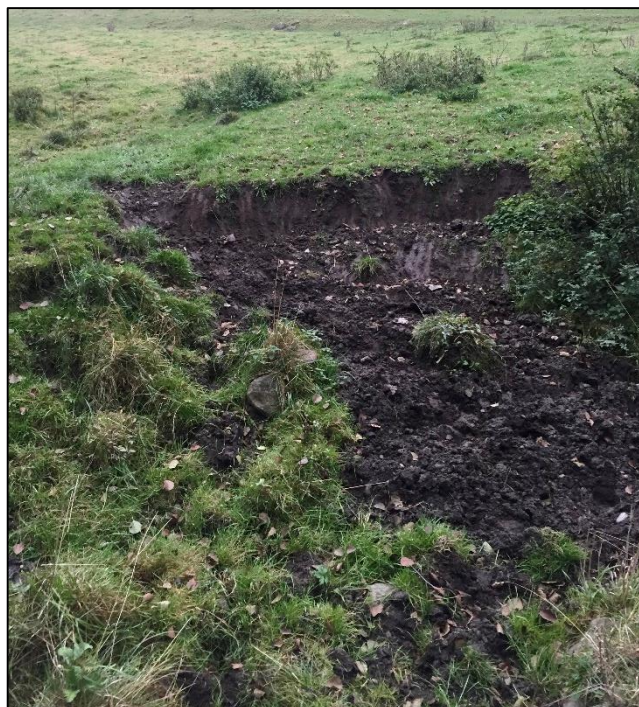
Dammen var vid besöksstillfället till större delen uttorkad. Drygt två till fem meter av utloppsranan är lätt eroderad, troligen huvudsakligen till följd av kornas trampning (figur 107).

Figur 107: Erosion, Sjöbo 26

I dagsläget bedöms det inte finnas vidare åtgärdsbehov.

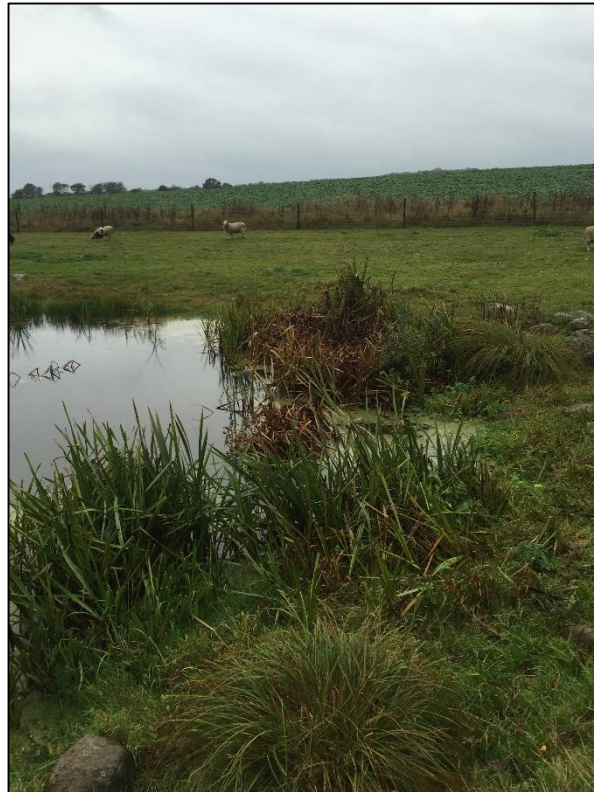
Figur 115: Inlopp, Sjöbo 297A

Handrensning av inloppet kan rekommenderas i förebyggande syfte, men detta är ett enmansåtagande och regionalt sätt av låg prioritet.

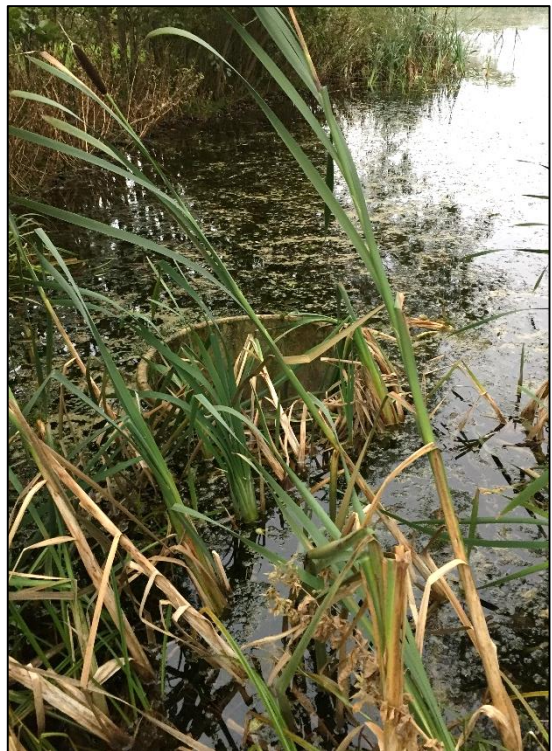
Figur 119: Utlopp utan galler, Sjöbo 311

Uppluckring av strandvegetation rekommenderas för att ge växterna någon annanstans att växa än längre ut i vattenspegl.

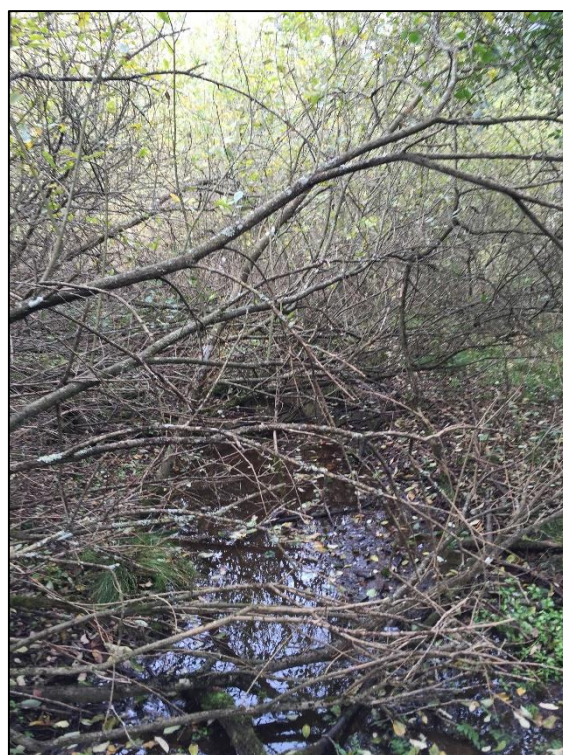
Figur 121: Inloppsränna - det uppskattat mest blockerade stycket, Sjöbo 343C

Viss rensning av inloppet skulle kunna utföras, men prioriteten bedöms vara låg.

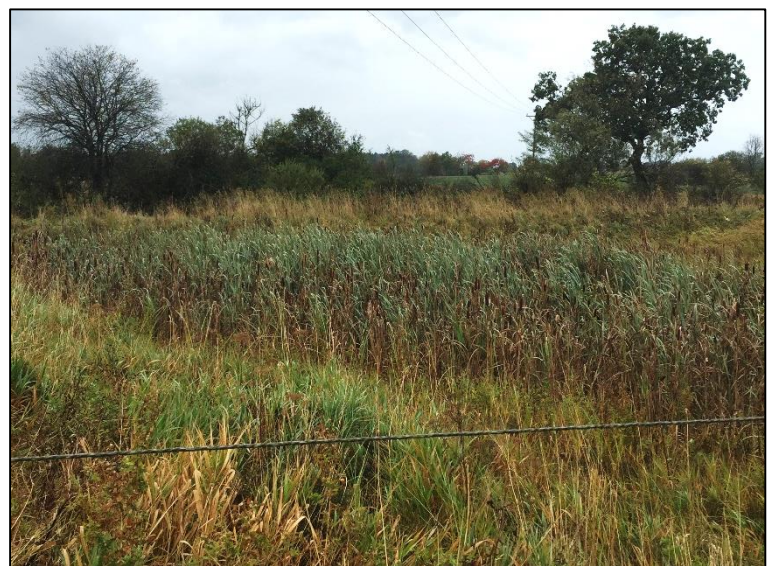
Figur 123: Igenväxning vid utloppet, Sjöbo 350A

Partiet innan utloppsbrunnen bör rensas.

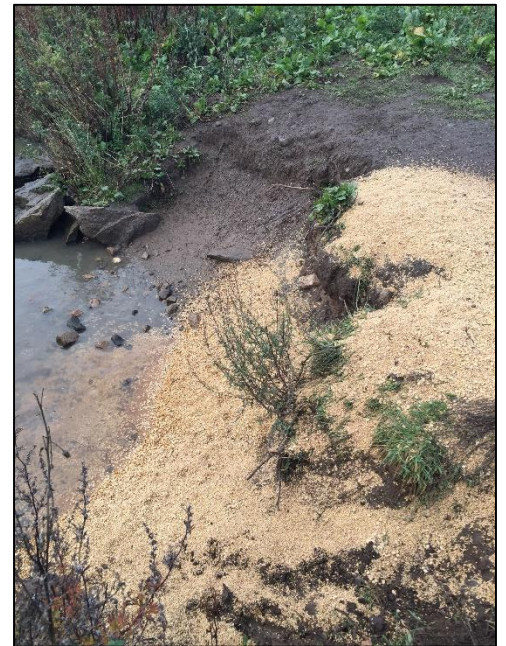
Figur 132: Andutmatning och erosion, Tomelilla 162

Utloppsbrunnen behöver repareras. Viss utplaning skulle kunna övervägas för att motverka vidare erosion.

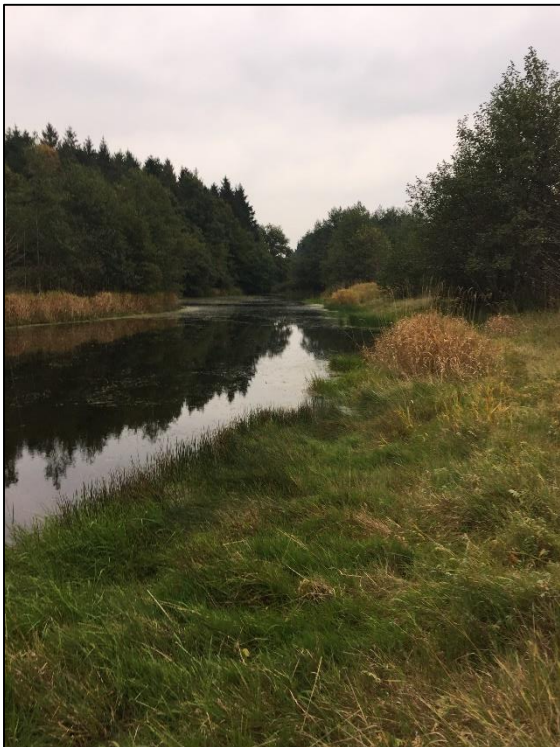
Figur 138: Översikt, Ystad 103

Våtmarkens mer tätvuxna partier bör rensas.
