Vegetationsetablering i anlagda våtmarker i södra Skåne

Av: Alexander Lindskog, gna10ali@student.lu.se

Akvatisk Ekologi, 30 hp, Biologiska Institutionen

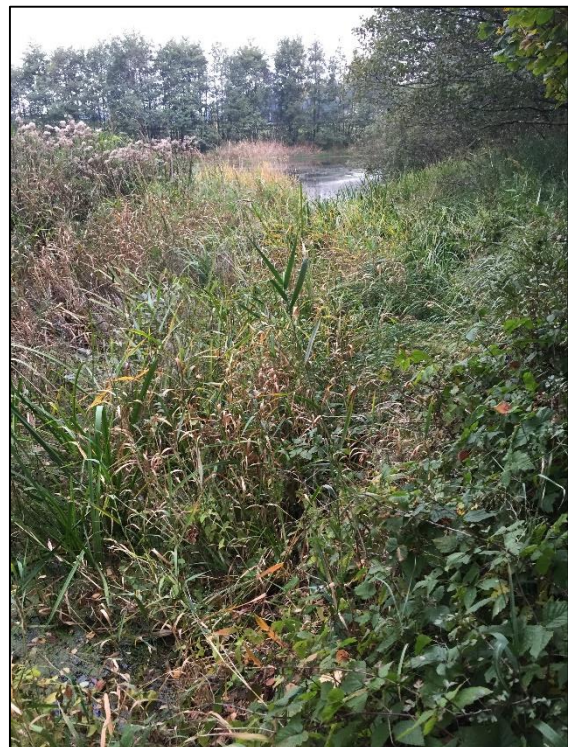
Figur 139: Vass vid ön, Ystad 103

Våtmarkens mer tätvuxna partier bör rensas.

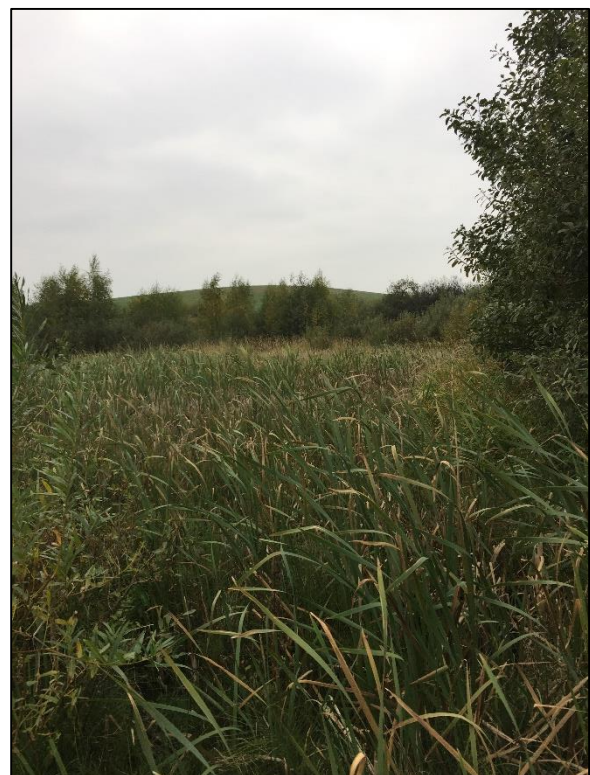
Norra delen av våtmarken växer ingen av vass (figur 141) och i mindre utsträckning av pil och björk.

Figur 141: Vass i nordöst, Ystad 102

Våtmarkens norra delar bör rensas.

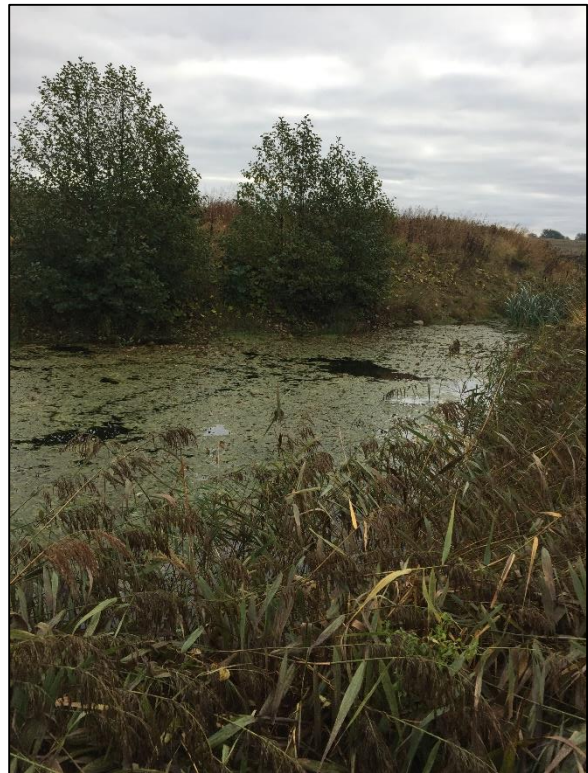
Algblomning sker främst vid inloppet och i dess ränna (figur 143). Vassartad vegetation växer längs med hela våtmarken men är i regel kortvuxen och når inte långt ut i vattenspegeln.

Figur 143: Inloppsränna, Ystad 319

Viss rensning av vass skulle vara fördelaktig för att ge det befintliga beståndet någon annanstans att växa än längre ut i våtmarken, prioriteten är dock ganska låg.
