# Cementstabiliserad asfalt på busshållplatser

- Utvärdering av modell för beräkning av skador

LUNDS  
UNIVERSITET

Examensarbete:  
Patrik Henriksson  
Johan Nilsson

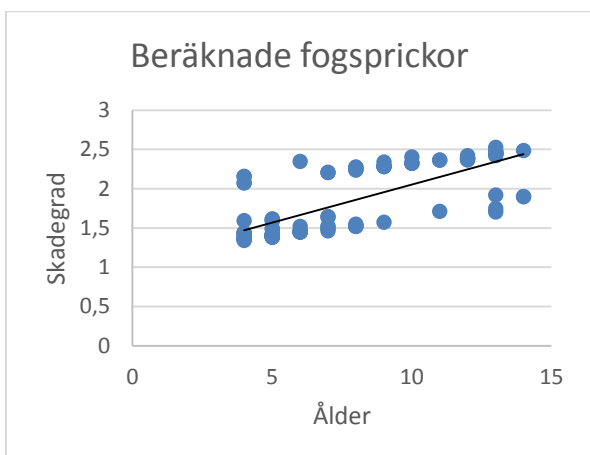
Figur 45. Beräknade fogsprickor, ålder

Om resultatet bryts ned till skadegrad i relation till ålder och trafik kan man se att skadegraden ökar med åldern, men att den är relativt konstant oavsett trafikbelastning, se figur 45 och 46.

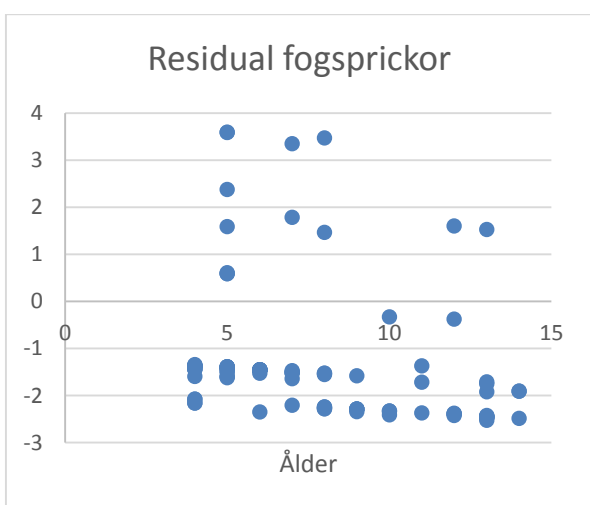
Figur 47. Inventerade fogsprickor, ålder

Residualen mellan inventerat och beräknat resultat visar att det finns en stor differens och att formeln i många fall överdriver skadegraden. Att differensen är negativ beror till stor del på att inventeringen i många fall blev 0 och att beräkningen alltid ger en siffra. Se figur 47 och 48.

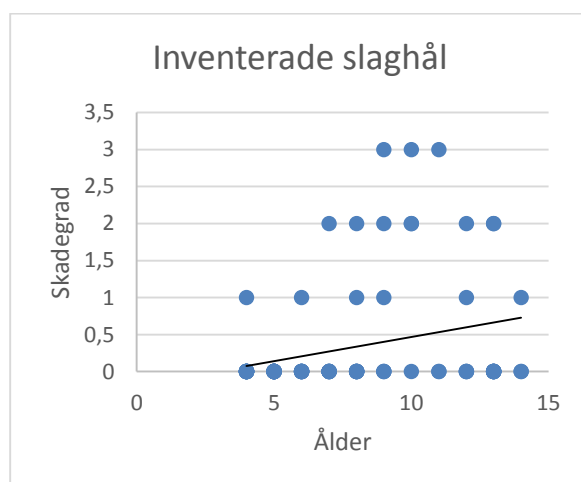
Figur 49. Inventerade slaghål, ålder

När resultatet bryts ned till skadegrad i relation till ålder och trafik ser det ut som att det generellt sett är de hållplatser med hög ålder som har slaghål. Man kan dock inte se något linjärt samband mellan slaghål och ålder, utan det går upp och ner något. Ställt mot trafik är det ett mer utspritt resultat. Se figur 49 och 50. Det kan dock vara missvisande att försöka se samband i dessa diagram då en stor majoritet av mätvärdena har 0 i skadegrad.

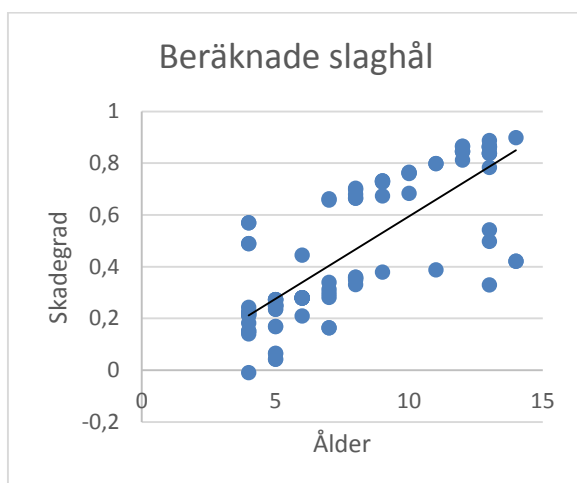
Figur 51. Beräknade slaghål, ålder

När resultatet bryts ned till skadegrad med hänsyn till ålder och belastning ser man tydligt att skadegraden för slaghål ökar med åldern enligt figur 51 och 52. I förhållande till trafikbelastning är det däremot svårare att se ett samband, men det man kan urskilja tyder på en minskning av skadegraden vid högre trafikbelastning.

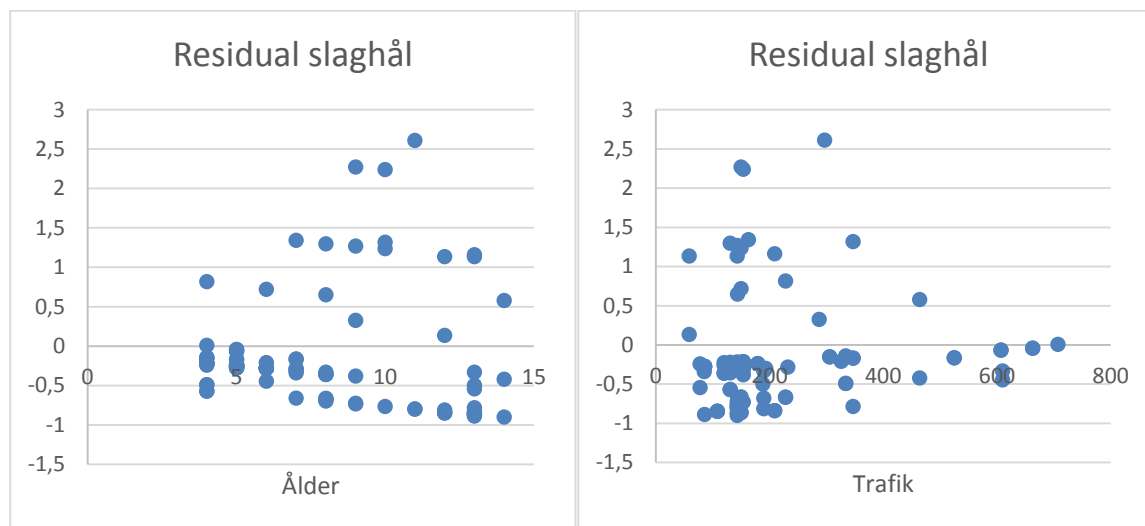
Figur 53. Residual slaghål, ålder

Residualanalysen visar att det finns viss differens mellan beräknad och inventerad skada både för ålder och belastning. I de fall där differensen är lågt negativ beror det till stor del på att inventerade skadegrad är 0 men med modellen får man alltid en framräknad siffra. Där man däremot har en inventerad skadegrad är den oftast större än vad modellen beräknar fram, vilket gör att figur 53 och 54 nedan i dessa fall visar att modellen underskattar skadegraden för dessa.
