Är fallskydd och multiplaner en källa till mikroplaster?

Inventering av situationen i Lomma kommun

Jens Andersen Hörman

2017

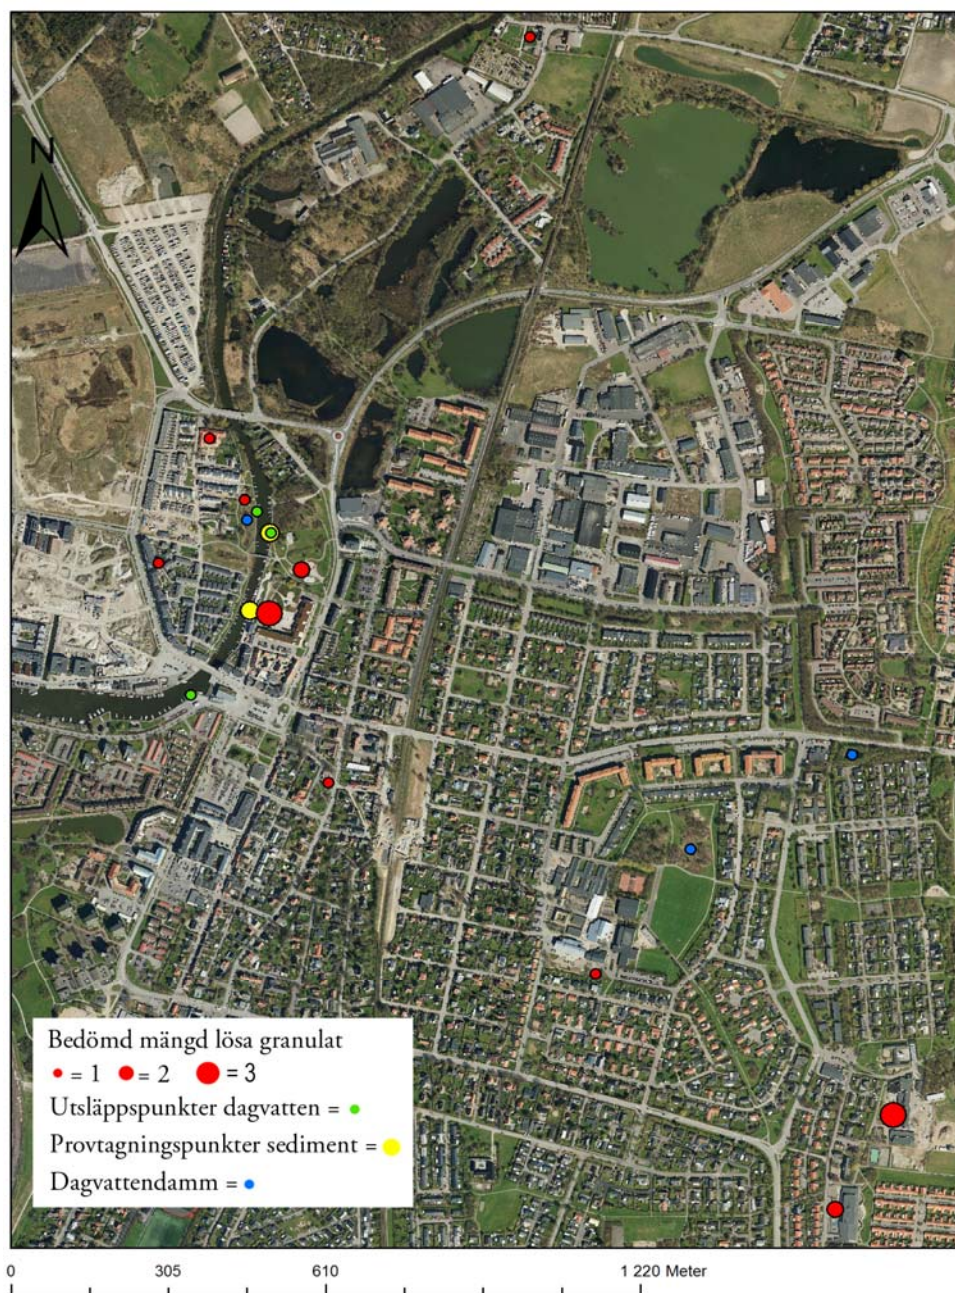
Figur 3

Karta över Lomma tätort med identifierade platser med gummibaserade ytor (röda punkter), utsläppspunkter för dagvatten, provtagningspunkter för sedimentprover samt dagvattendammarna via vilket dagvattnet i vissa fall leds innan det når recipienten Høje å. *Bildkälla:* Lomma kommun 2017

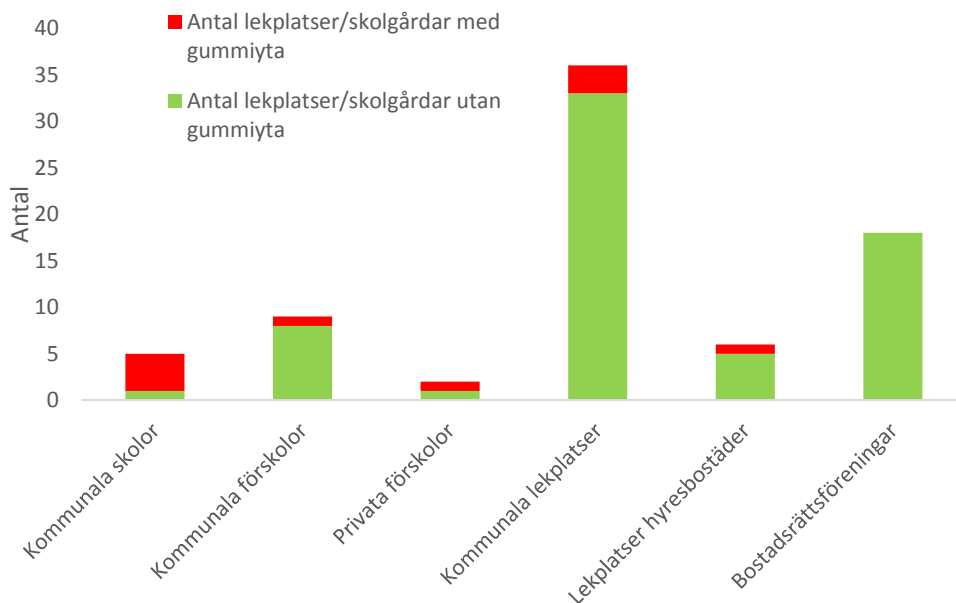
Figur 4

Totalt antal lekplatser och skolgårdar samt andel med gummibaserade ytor inom Lomma tätort fördelat på olika kategorier. Totalt hittades 76 st lekplatser/skolgårdar varav 10 st med gummibaserad yta

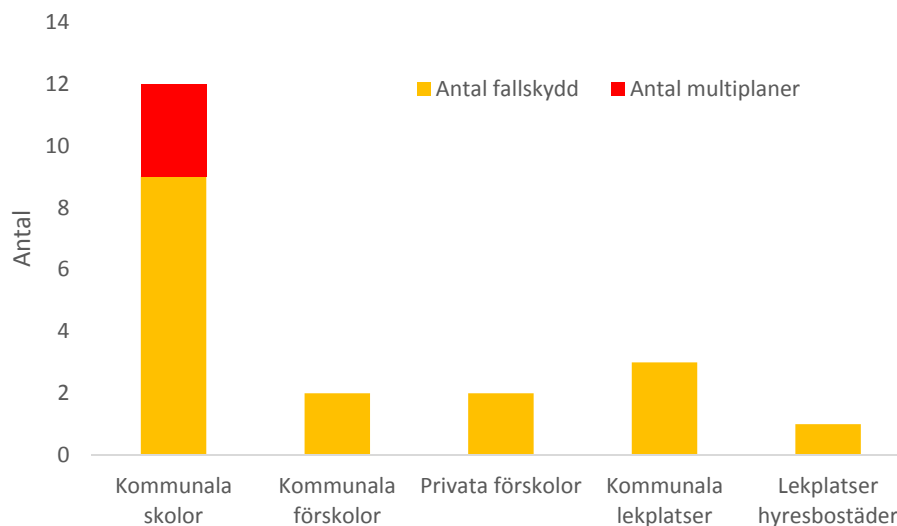
Figur 5

På de 10 lekplatserna och skolgårdarna finns sammanlagt 20 st enskilda gummibaserade ytor fördelat på 17 st fallskydd och 3 st multiplaner (figur 5). Flest gummibaserade ytor återfanns på kommunala skolgårdar (12 stycken ytor varav 9 var fallskydd och 3 multiplaner), 3 stycken fallskyddsytorna fanns på kommunala lekplatser. Kommunala och privata förskolor hade vardera 2 fallskyddsytorna. Den sista fallskyddsytan fanns på en lekplats i samband med hyreslägenheter på adressen Hamnallén 18. För geografisk spridning av lekplatserna och skolgårdarna se figur 3.

Antal gummibaserade ytor samt andel fallskydd respektive multiplaner för de olika kategorierna. Totalt hittades 20 st gummibaserade ytor varav 17 st var fallskydd och 3 st multiplaner.

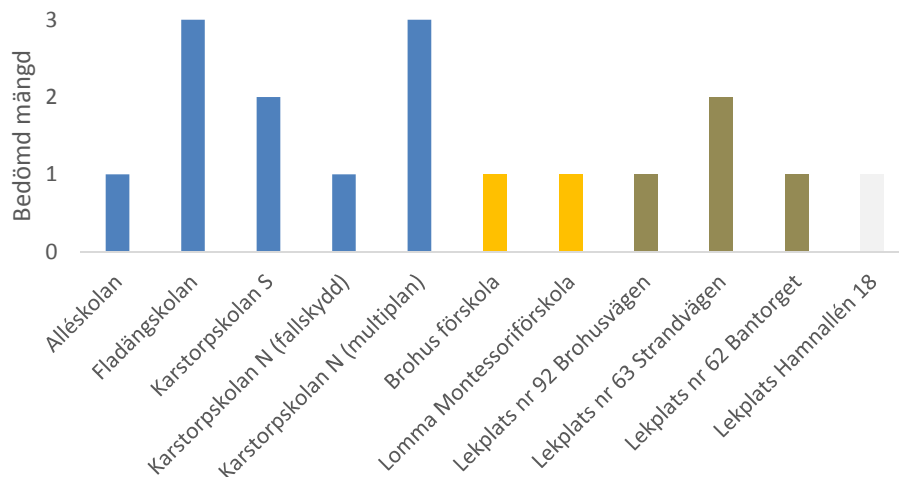
Figur 6

Bedömd mängd lösa granulat på de olika platserna där 0 = inga observerade lösa granulat, 1 = liten mängd lösa granulat, 2 = mellanstor mängd lösa granulat och 3 = stor mängd lösa granulat. De 4 bedömningsklasserna är helt subjektiva. Lösa granulat återfanns vid samtliga platser. Störst mängd lösa granulat återfanns vid multiplanerna vilka finns Fladängskolan och Karstorskolans Norra. Karstorskolans Norra har en stor skolgård där multiplanen ligger avskilt från resten av skolgården vilket möjliggjorde en differentierad bedömning.

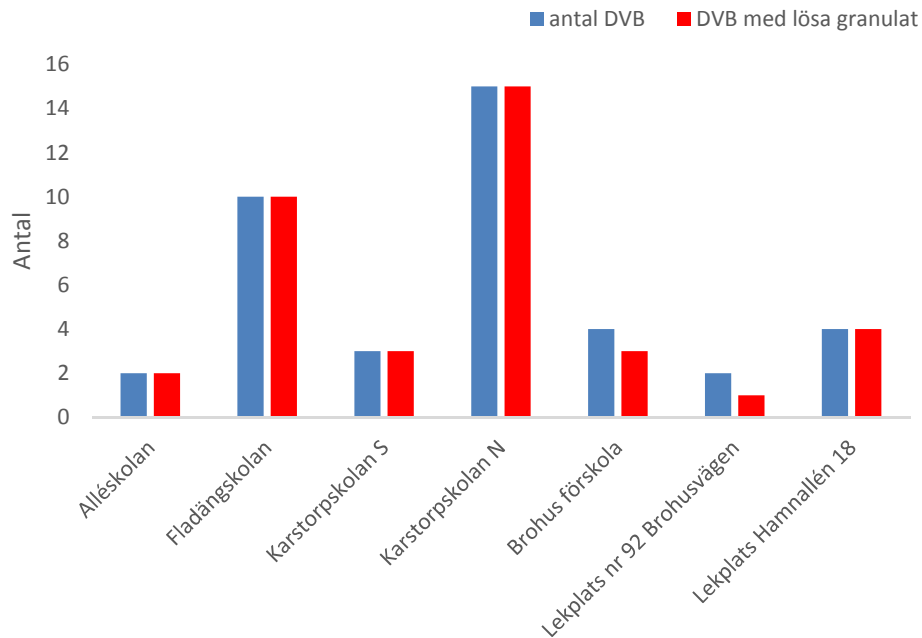
Figur 7

Antal dagvattenbrunnar (DVB) på de platser där gummibaserade ytor noterats samt antal dagvattenbrunnar där lösa granulat observerades i direkt anslutning till brunnen. Det totala antalet observerade dagvattenbrunnar var 40 stycken varav lösa granulat observerades vid 38 av dessa. Vid Lomma Montessoriförskola, lekplats nr 62 (Strandvägen) samt lekplats nr 62 (Brohusvägen) fanns inga dagvattenbrunnar i omedelbar anslutning till lekplatserna varför dessa platser ej finns med diagrammet.

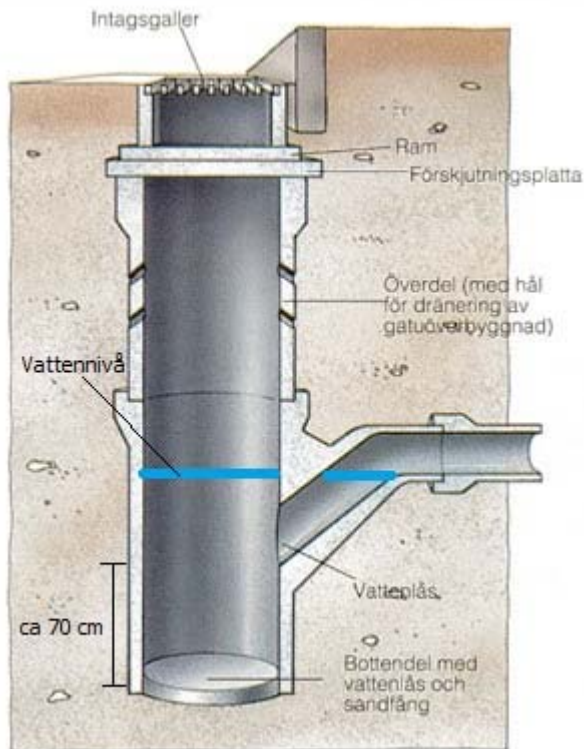
11 st dagvattenbrunnar observerades på Fladängskolans skolgård. Enligt relationsritningarna över skolan och skolgården är 10 av dessa utrustade med både sandfång och vattenlås (figur 8). Några meter innan utloppet i Höje å passerar dagvattnet en "sedimentationsbrunn", ett lodrätt betongrör med diameter uppskattningsvis 1 m. Gummigranulat fanns i samtliga prover från sedimentet vid utsläppspunkten i Höje å (figur 3). I de tre proverna återfanns motsvarande 693, 216 respektive 130 granulat/m². I sedimentproverna som togs i höjd med skolgården återfanns också granulat. Dessa prover har av tidsskäl inte kvantifierats.

Figur 8
Principiell illustration som visar uppbyggnad av dagvattenbrunn med sandfång och vattenlås. *Bildkälla:* modifierad efter dinbyggare.se 2017
