# Förorenade områdets sårbarhet för klimatrelaterade naturolyckor

ULRIKA WESTHOLM 2018  
MVEN30 EXAMENSARBETE FÖR MASTEREXAMEN 30 HP  
TILLÄMPAD KLIMATSTRATEGI | LUNDS UNIVERSITET

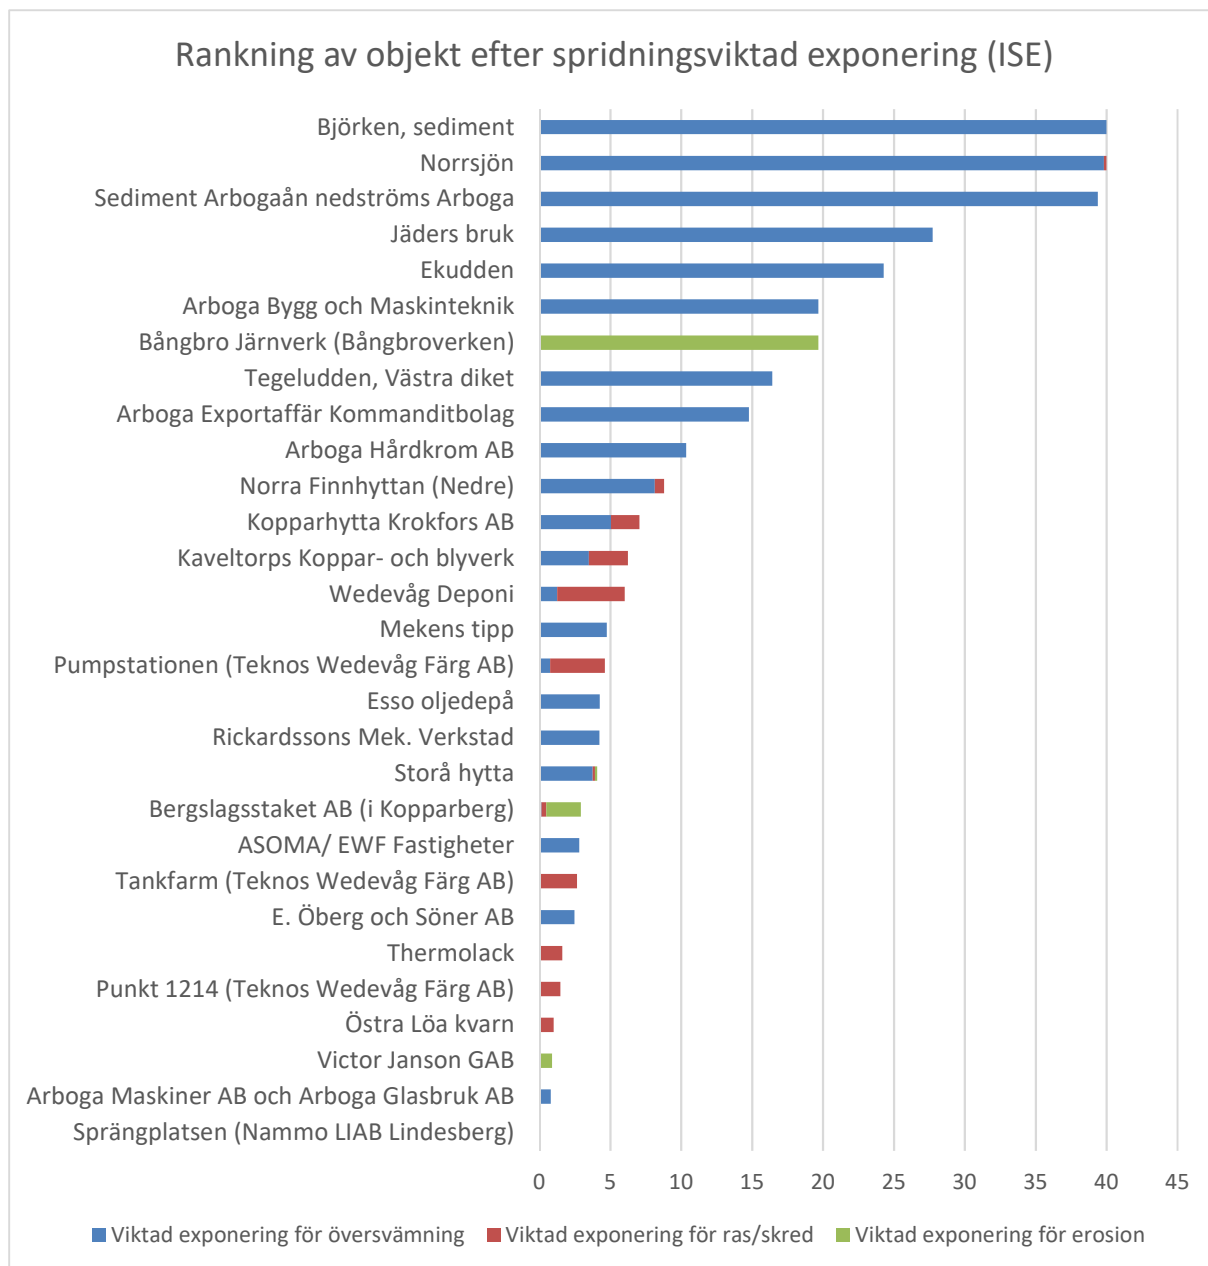
I figur 5 är objekten rangordnade efter spridningsviktad exponering. Allt mark- och miljötekniskt undersökningsmaterial som har varit tillgängligt har studerats för de objekten högst i rankningen.

**FIGUR 5 RANKNING AV OBJEKT I RISKKLASS 1 & 2 (ÅR 2015) LÄNGS ARBOGAÅN EFTER SPRIDNINGSVIKTAD EXPONERING VID ETT 100-ÅRSFLÖDE, RAS/SKRED OCH EROSION.**

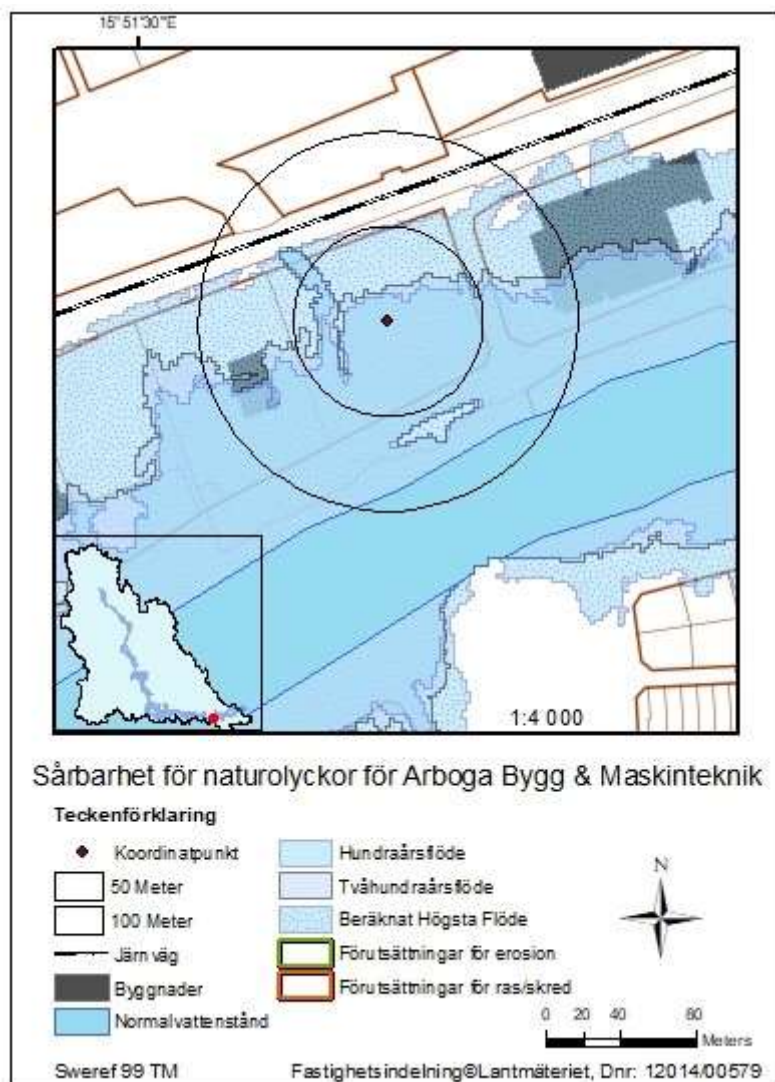
**KARTA 2 EXPONERING FÖR NATUROLYCKOR FÖR ARBOGA BYGG- OCH MASKINTEKNIK (FÖR KÄLLOR SE KARTFÖRTECKNING I REFERENSER).**

De provresultat som har visat förhöjda värden av föroreningar som inte har fraktats bort, har dock tagits nordost om gång- och cykelbanan. Då fastigheten ligger i ett industriområde har i markundersökningarna och riskklassningen riktvärdet för mindre känslig markanvändning (MKM) använts. Utifrån ett antagande att provresultaten är representativa för hela den nordostliga delen av fastigheten så är sannolikheten 67 procent att 4292 m<sup>3</sup> förorenade massor ska översvämmas vid ett klimatreglerat hundraårsflöde.

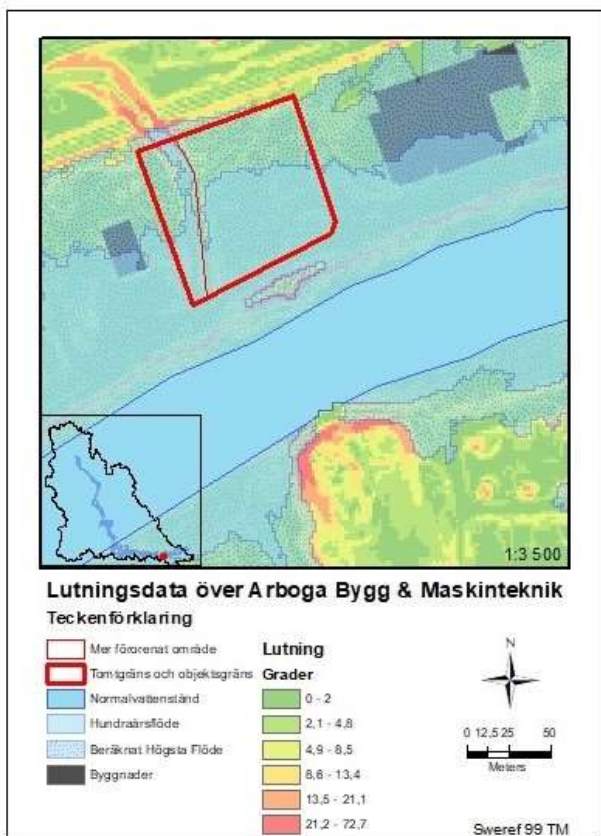
**KARTA 3 LUTNINGSDATA ÖVER ARBOGA BYGG- & MASKINTEKNIK (FÖR KÄLLOR SE KARTFÖRTECKNING I REFERENSER).**

Arboga Bygg och Maskinteknik har en mycket stor sårbarhet för översvämning. Knappt 40 procent av den nordostliga delen riskerar översvämning vid ett 50-årsflöde. Det motsvarar 2676 m<sup>3</sup> förorenade fyllnadsmassor med en sannolikhet på 87 procent under hundra år att översvämmas.

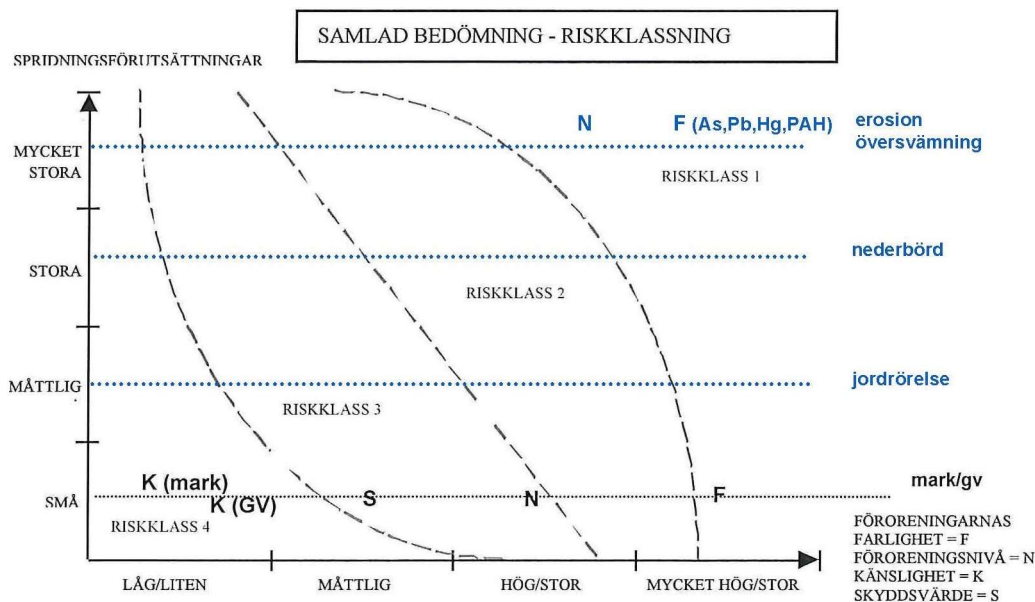
Föroreningsnivån bedöms här som hög till mycket hög, beroende på vilka provtagningar som tas med i bedömningen. Utöver att det öppna stängslet utan varningsskylt och rikliga graffitimålningar på byggnaderna som vittnar om verksamhet på området, så ligger fastigheten nära gång- och cykelväg, med arbetsplats intill och med flerbostadshus på andra sidan järnvägen. Känsligheten skulle lågt räknat kunna vara måttlig (3). Med sårbarheten för naturolyckor skulle riskklassen i så fall höjas från måttlig risk (3) till stor risk (2).

**DIAGRAM 1 RISKKLASSNINGSDIAGRAM FÖR ARBOGA BYGG- OCH MASKINTEKNIK (SVART), MED KOMPLETTERING AV SPRIDNINGSFÖRUTSÄTTNINGARNA TILL FÖLJD AV SÅRBARHET FÖR NATUROLYCKOR (BLÅTT).**

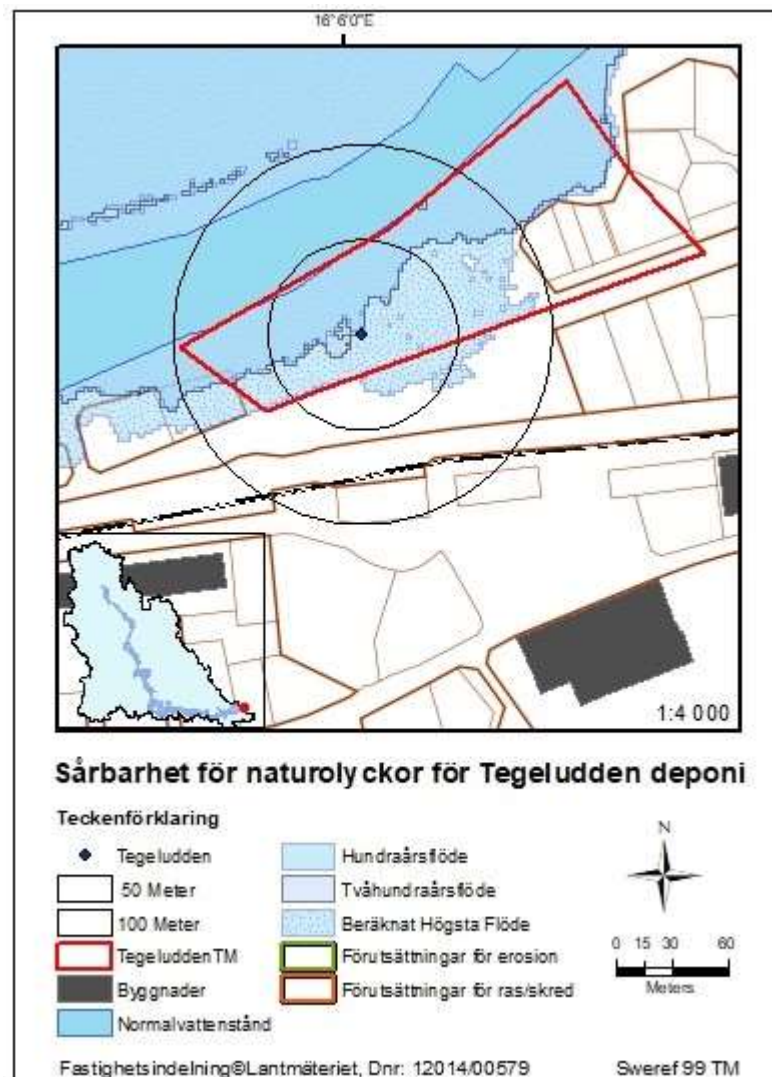
Tegeludden deponi hamnade högt i rankningen efter en hög exponeringsgrad för översvämning, men inte erosion eller ras/sked. Koordinatpunkten är placerad mitt i den västra delen av deponin och en buffertzona om 100 meter ger en god täckning över den västra delen av objektet, där markprover har visat högst halter föroreningar. Buffertzonen täcker dock även större delen av Arbogaån utanför objektet och en bit in på strandkanten på andra sidan ån. Exponeringsgraden med buffertzona är 41 procent (12 880 m<sup>2</sup>), inkluderat Arbogaåns vattenyta. Trots objektets avlånga form motsvarar det relativt väl exponeringsgraden utifrån Tegeluddens verkliga gräns, som är 45 procent. På karta 4 syns buffertzonen placering i förhållande till deponins verkliga gräns. En buffertzona om 50 meter skulle inte ge en lika bra täckning över objektet.

**KARTA 4 SÅRBARHET FÖR NATUROLYCKOR FÖR TEGELUDDEN DEPONI. (FÖR KÄLLOR SE KARTFÖRTECKNING I REFERENSER).**

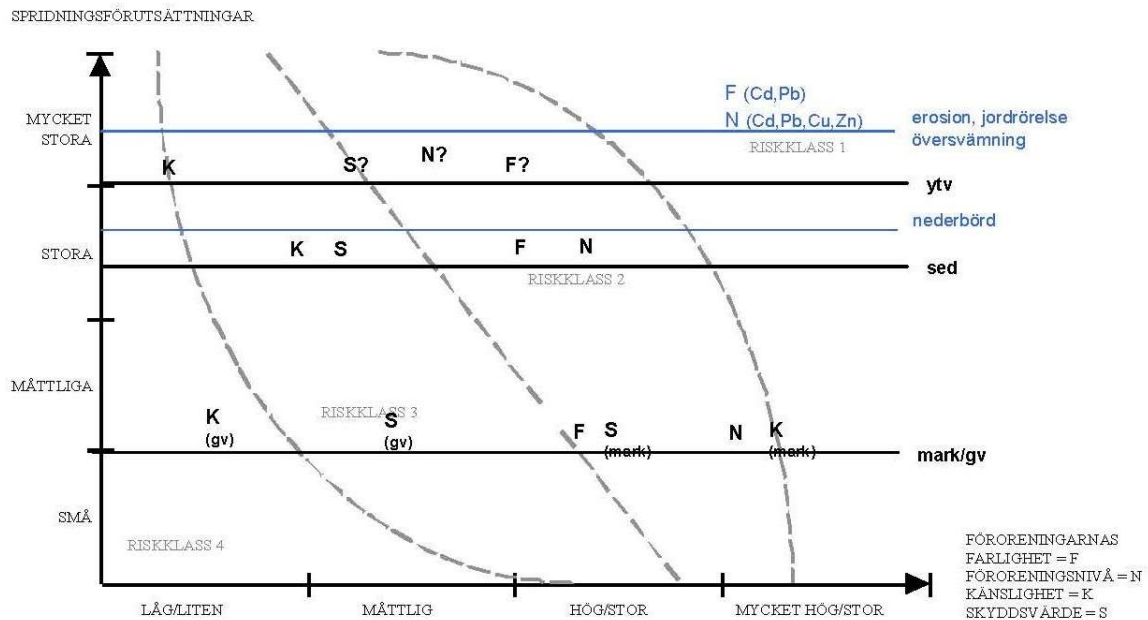
Bedömningen av sårbarheten för naturolyckor i tillägg till spridningsförutsättningarna skulle inte påverka riskklassningen. I diagram 2 syns gällande riskklassning i svart och kompletteringen med sårbarheten för naturolyckor i blått.

**DIAGRAM 2 RISKKLASSNINGSDIAGRAM FÖR TEGELLUDDEN (SVART), MED KOMPLETTERING AV SPRIDNINGSFÖRUTSÄTTNINGAR TILL FÖLJD AV SÅRBARHET FÖR NATUROLYCKOR (BLÅTT).**

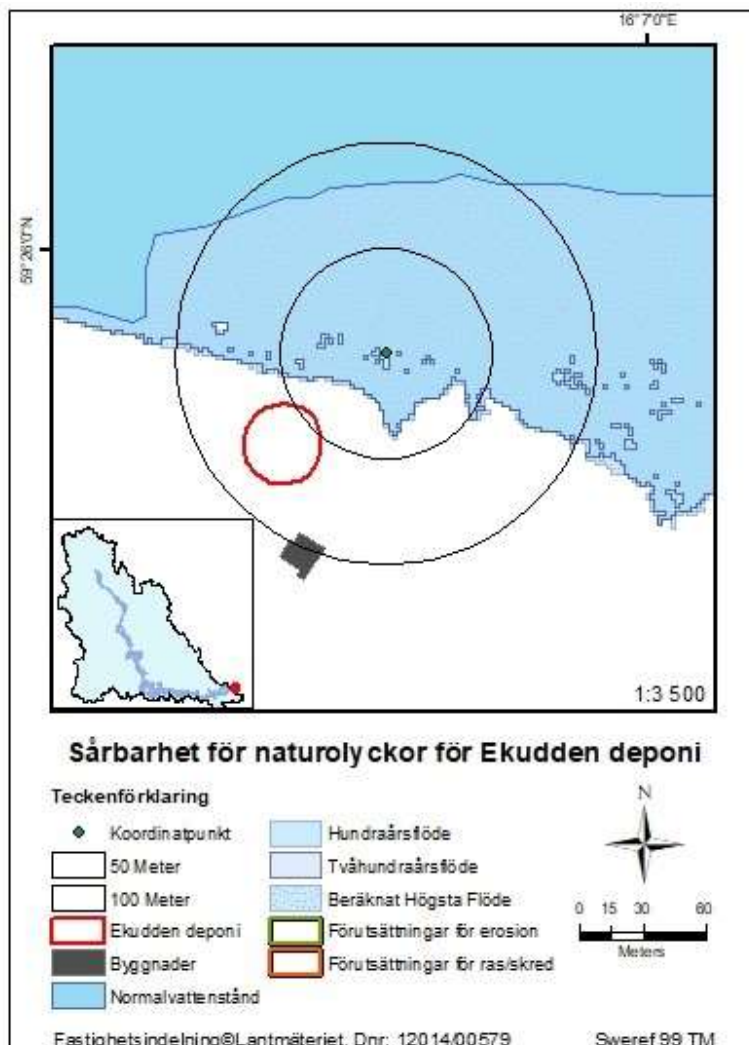
Som framgår av karta 5 ligger det karterade normalvattenståndet långt ut i öppet vatten och efter fältbesiktning uppskattas hundraårsflödet motsvara ett normalt högvattenstånd. Även med det beaktat så är Ekudden inte exponerat för översvämning, då deponin ligger högt och långt ifrån ett beräknat högsta flöde.

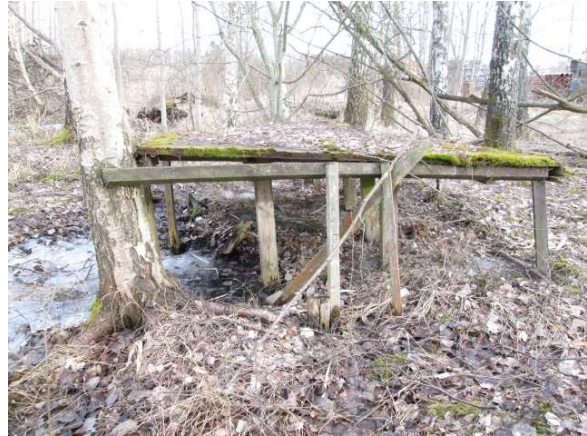
I den lilla viken nordost om Västra Mälardalens Renhållnings AB står ett större bord som kan ha använts för tankrengöring (fotografi 12).

**FOTOGRAFI 12 EN TRÄKONSTRUKTION SOM SKULLE KUNNA VARA TVÄTTBORD FÖR DEN TIDIGARE VERKSAMHETEN PÅ VÄSTRA MÄLARDALENS RENHÅLLNING AB (20180407).**

Ca 30 meter öster om tvättbordet ligger ett flertal korroderade tunnor/rester av tunnor och från dessa flyter oljerester på vattnet (fotografi 11, bilaga 6, fotografi 23).

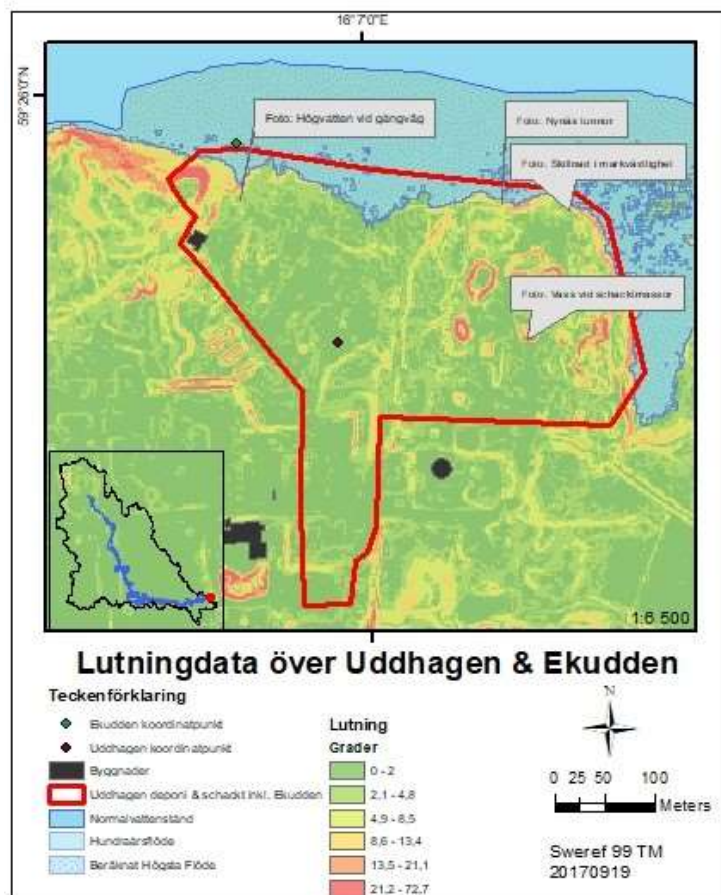
**KARTA 6 LUTNINGSDATA ÖVER UDDHAGEN INKLUSIVE EKUDDEN (FÖR KÄLLOR SE KARTFÖRTECKNING I REFERENSER).**

På lutningskartan (karta 6) syns utöver Ekudden deponi i det vänstra hörnet, de branta högar av schaktmassor som ligger lagrade i östra delen. Utöver dessa är hela Uddhagen relativt flackt, med lokala vattensamlingar, kärrväxtlighet långt in på land och en hög och fluktuerande grundvattennivå. Då marken under fyllningen består av lera och torv i den västra delen med fritt vatten i fyllningen ovanpå, skulle hållfastheten kunna vara låg. För den här studien har ingen geoteknisk markundersökning kunnat bekräfta det. Sårbarheten för jordrörelse i Uddhagen bedöms som liten till stor.

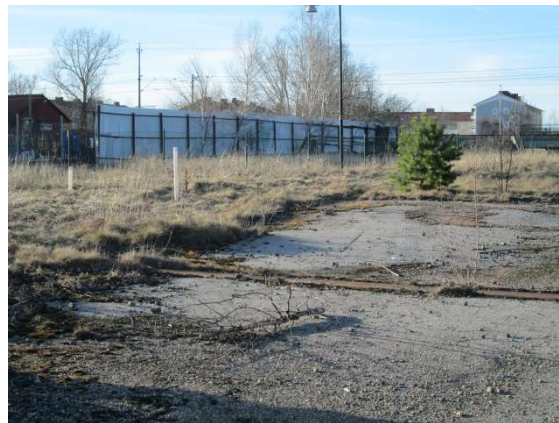
**FOTOGRAFI 15 HÄRDGJORD YTA PÅ DEL AV PÅ ARBOGA BYGG & MASKINTEKNIK, TAGET FRÅN SÖDRA SIDAN AV FASTIGHETEN (150324).**

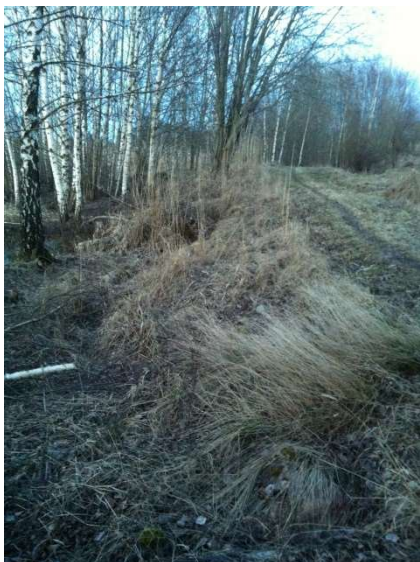
Objektets strandområden översvämmas vid normalt högvatten, men det är främst en ökad nederbörd som vattenmättar marken som kan antas ge upphov till att delar av området läggs under vatten. Uddhagen schakt har något upphöjd strandvall vilket skulle kunna fungera uppbyggande (bilaga 6, fotografi 25). På Uddhagen finns fyllning inom 100 meter från normalvattenstånd. Uddhagen har dock en diffus strandlinje och sårbarheten för stranderosion bedöms därför som liten (bilaga 6, fotografi 22). Ingen erosion på Uddhagen har observerats, men skadorna i täckskiktet på Ekudden tas upp som markerosion.

**FOTOGRAFI 25 STRANDKANT PÅ UDDHAGEN SCHAKT (20150324).**

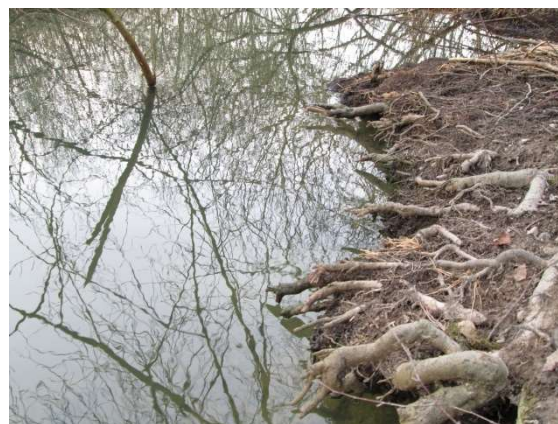
**FOTOGRAFI 28 MUDDRAT FÖR DAGVATTENUTLOPPET PÅ UDDHAGEN (20180407).**

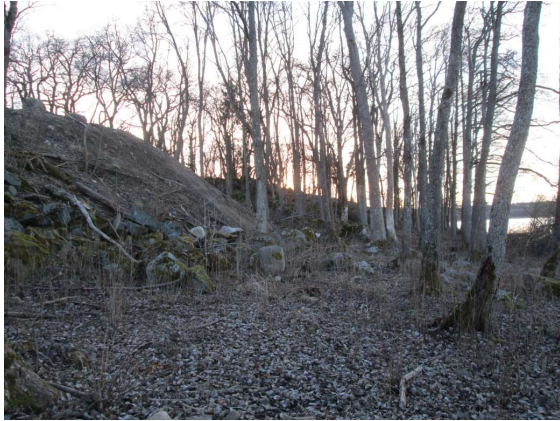
**FOTOGRAFI 29 TÄCKSKIKT PÅ EKUDDEN DEPONI UTAN SKADOR ÅR 2015 (20150324).**
