Avdelningen för Installationsteknik
Examensarbete TVIT—20/5074
Lund 2020

Utvärdering av energi och inomhusklimat i bostäder i Gammalsvenskby, Ukraina

Viktor Kauranen
Philip Lindström

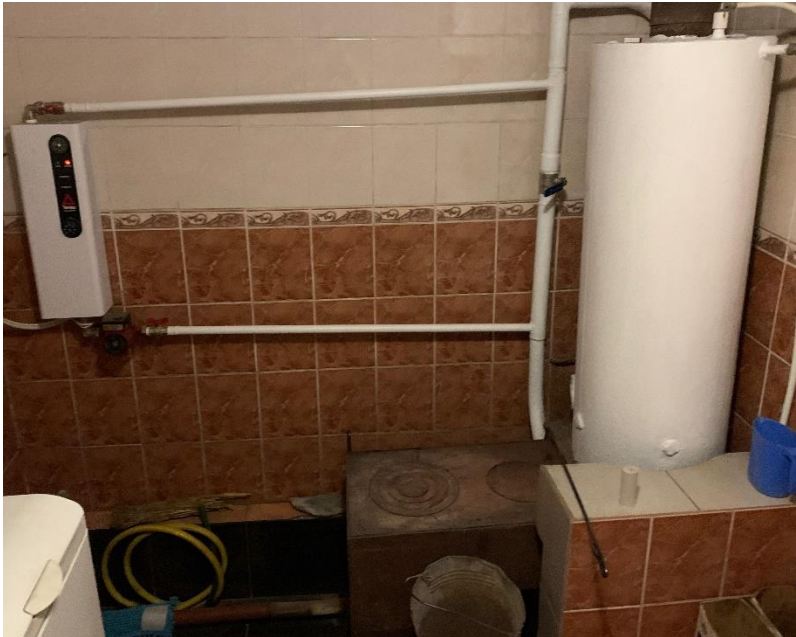
Byggnaden har ett vattenburet ettrörssystem som värmer 2 rum med hjälp av panelradiatorer. Systemet värms genom eldning i kaminen med kol eller briketter som bränsle. Bredvid kaminen finns det en vattentank som värms av kaminen. Vattnet från tanken kan även användas till duschen vid behov. En elektrisk pump pumpar runt vattnet i systemet från tanken. Det finns också en varmvattenberedare som värmer vatten med elektricitet, se figur 3.9. Kaminen syns i undre delen av figur 3.8.

Figur 3.8: Byggnadens uppvärmningssystem, där varmvattentank och kamin syns.

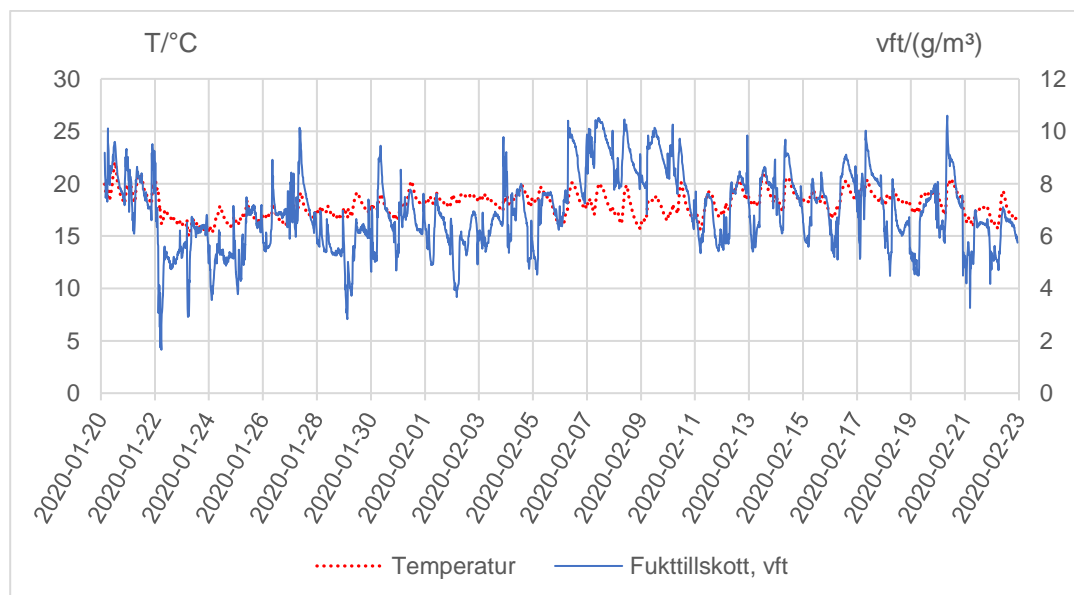
Figur 3.10: Temperatur och fukttillskott i kök.

Temperaturen i köket varierar mellan lägsta temperaturen 15,0°C och högsta temperaturen 22,0°C, där medeltemperaturen är 18,0°C över mätperioden. Fukttillskottet varierar med blandade toppar och dalar under perioden, där topparna förklaras som att det sker fuktproducerande aktiviteter, främst matlagning. Bristen på ventilation medför att fukttillskottet blir högt, och medelvärde ligger på 6,96 g/m³. De djupa dalarna i figur 3.10 förklaras eventuellt av att det sker vädring när fönster öppnas.

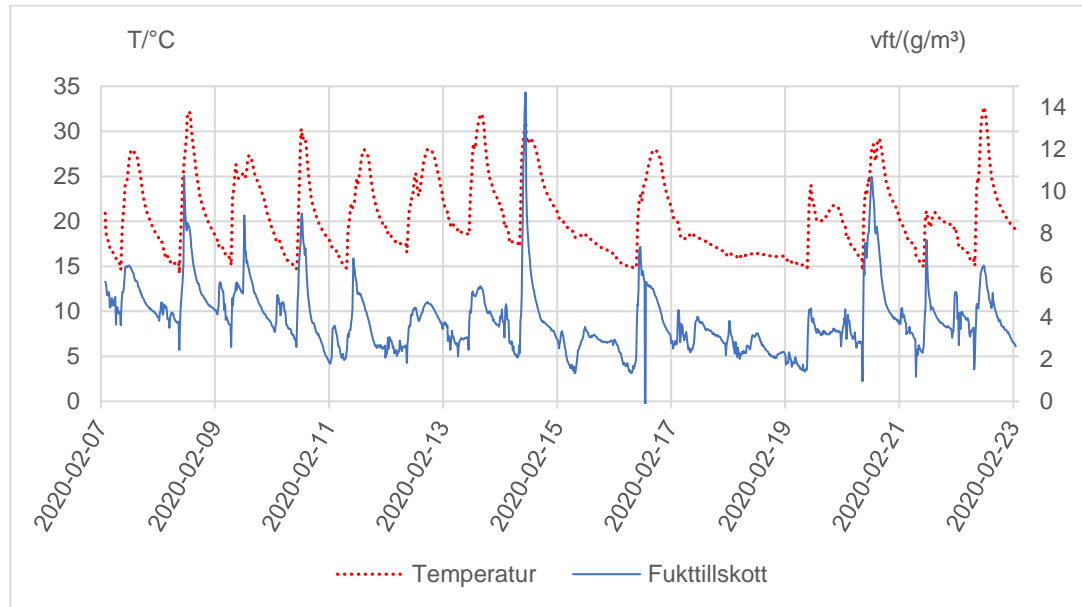
Figur 3.11: Temperatur och fukttillskott i badrum.

Mätperioden för badrummet är kortare då loggern placerades ut vid ett senare tillfälle, därför börjar mätningen först den 7:e februari. Resultatet visar på att temperaturdifferansen varierar kraftigt under mätperioden, detta då kaminen som används till husets uppvärmning är placerad i badrummet. Ur kaminen läcker det ut värme som värmer upp rummet, istället för att effektivare värma upp de övriga rummen i huset. Högsta temperaturen ligger på 32,7°C och lägsta på 14,2°C, medeltemperaturen är 20,6°C. Temperaturen ökar kraftigt då eldning i kaminen pågår.

Fukttillskottet följer ungefär samma variation som temperaturen. Det sker en hög topp den 14:e februari. Detta kan vara i samband med samtidig eldning i kamin och att tvätt hängs i rummet för att torka. Medelvärde på fukttillskottet hamnar på 3,9 g/m³.

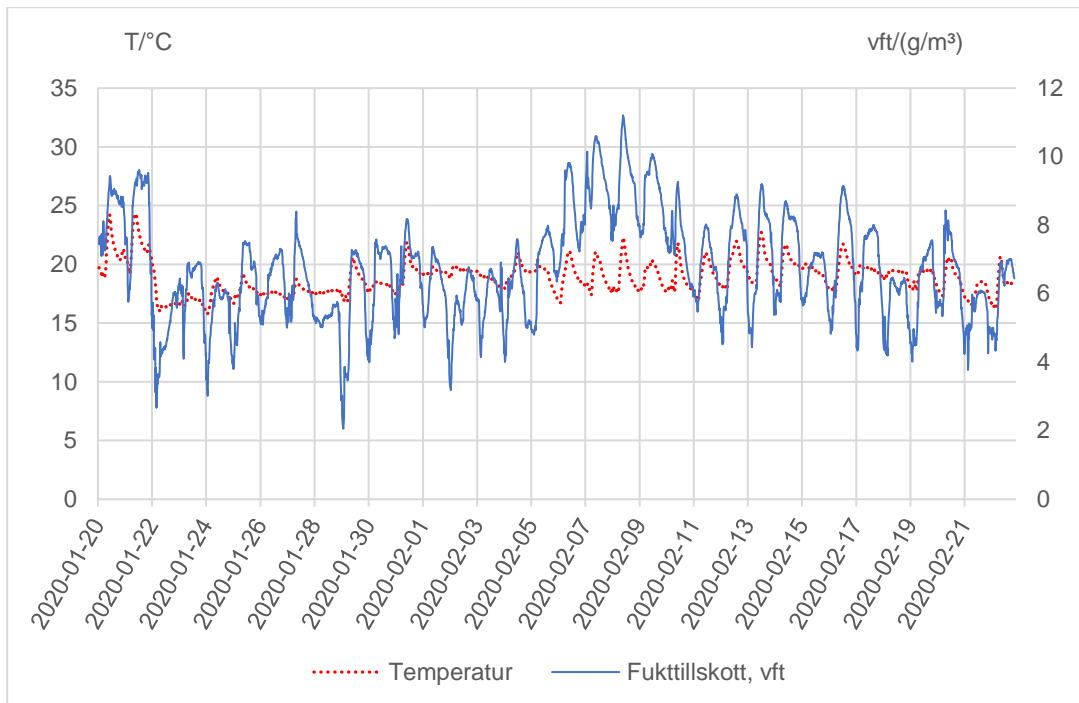
Figur 3.12: Temperatur och fuktillskott i sovrum.

Temperaturen i sovrummet varierar mellan högsta värdet 24,3°C och lägsta värdet 15°C, medeltemperaturen ligger på 18,9°C. Temperaturen hamnar på ungefär samma nivå som för köket, då dessa rum ligger bredvid varandra och har en tunn dörr som skiljer de åt.

Mellan 7:e och 11:e februari noteras en markant ökning i fuktillskott. Detta kan förklaras med att utomhustemperaturen under samma period föll ner mot -8°C, se figur 3.1. Då temperaturen sjunker minskar mätnadsånghalten, detta kan eventuellt leda till att skillnaden i fukthalt blir större. Det kan också antas att de boende inte är lika benägna att öppna fönsterna när utomhustemperaturen sjunker. Medelvärde för fuktillskottet ligger på 6,8 g/m³.

Ytterväggarna har en ganska hög värmeledningsförmåga då där inte finns någon isolering. Detta gör att väggarna kan bli väldigt kalla på vintern. När den fuktiga luften inomhus kommer i kontakt med den kalla väggen så blir den relativa fuktigheten hög, och då kan mögelpåväxt bildas. Fukttillskottet för sovrummet framgår sedan tidigare i figur 3.12.

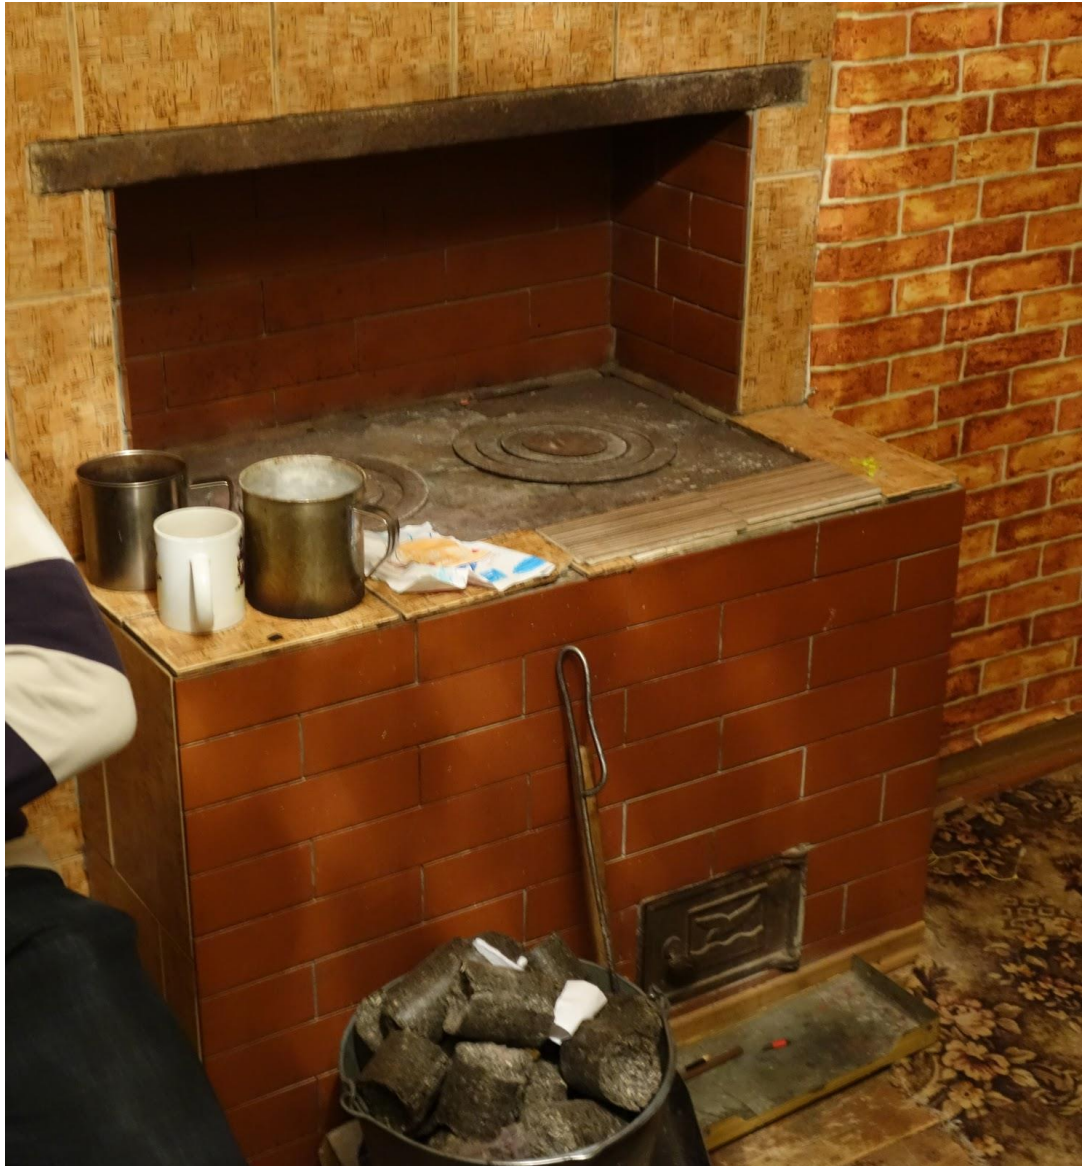
En centralt belägen kamin i vardagsrummet är den huvudsakliga uppvärmningskällan för huset. Kaminen är av en äldre traditionell typ av gjutjärn. Vid eldning värms den närliggande stenkonstruktionen, vilket håller kvar värmen ett tag efter att eldningen har avtagit. Från kaminen sprids värmen till de båda sovrummen och vardagsrummen. I figur 3.27 visas kaminen, och i nedre delen av figuren syns även briketterna som används som bränsle.

Figur 3.27: Kamin som används till uppvärmning. Briketterna som används syns även i nedre delen av bilden.

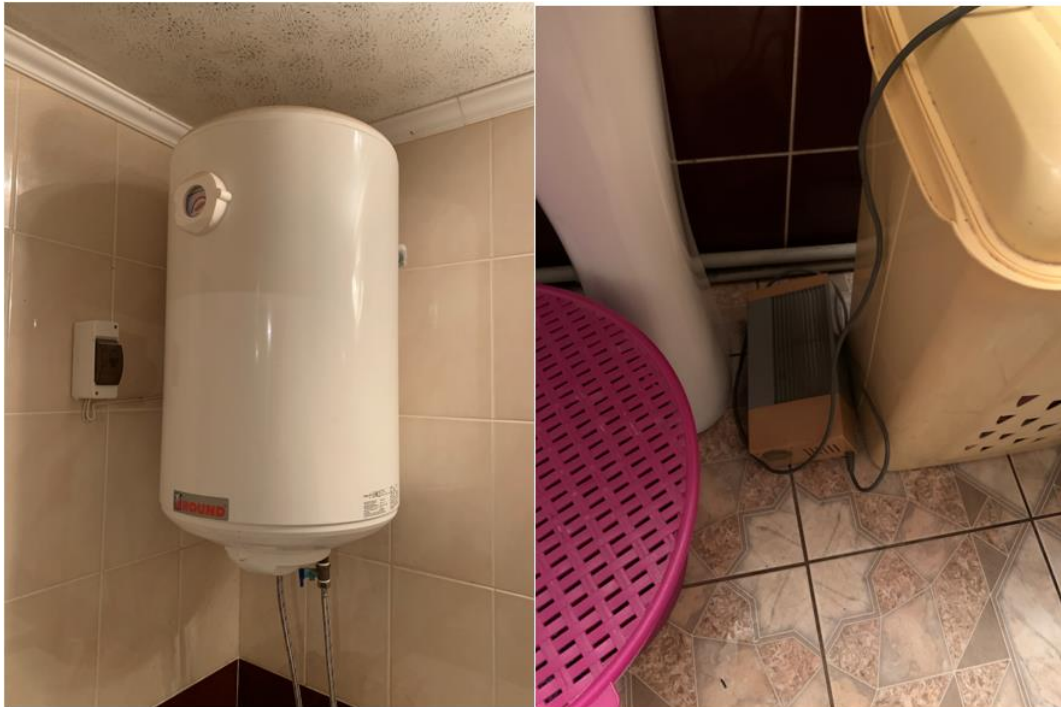
Som uppvärmningskälla till varmvatten används en varmvattenberedare med elpatron. Behållaren har en kapacitet på 80 liter och används främst när de boende tvättar sig. På vintern är temperaturerna väldigt låga i badrummet, så då används en liten extern elektrisk värmekälla. Varmvattenberedaren och den värmekällan visas i figur 3.28.

Figur 3.28: Varmvattenberedare och extern radiator i badrummet.

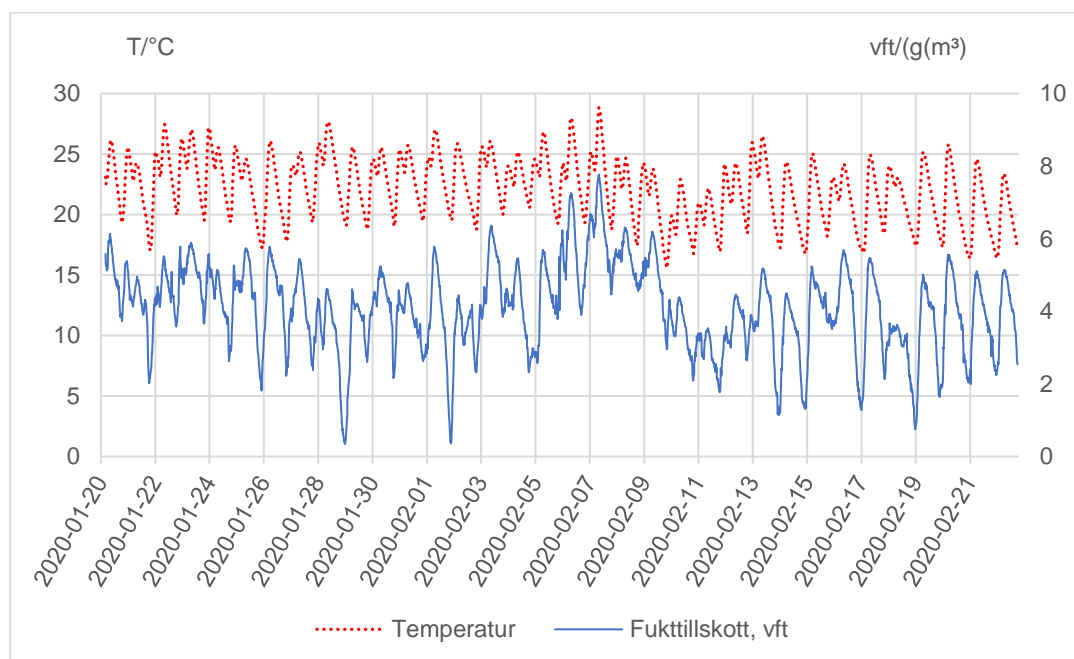
Figur 3.29: Temperatur och fuktillskott i sovrum 1.

Temperaturen i sovrum 1 varierar mellan lägsta temperaturen 15,6°C och högsta temperaturen 28,8°C, där medeltemperaturen är 22,2°C över mätperioden. Fuktillskottet varierar med blandade toppar och dalar under perioden, där topparna förklaras som att det sker fuktproducerande aktiviteter. Bristen på ventilation medför att fuktillskottet blir ganska högt, och medelvärdet ligger på 4,10 g/m³. De djupa dalarna i grafen förklaras nog med att det sker eventuell vädring. Dessa antaganden är applicerbara på samtliga rum i fall 2.

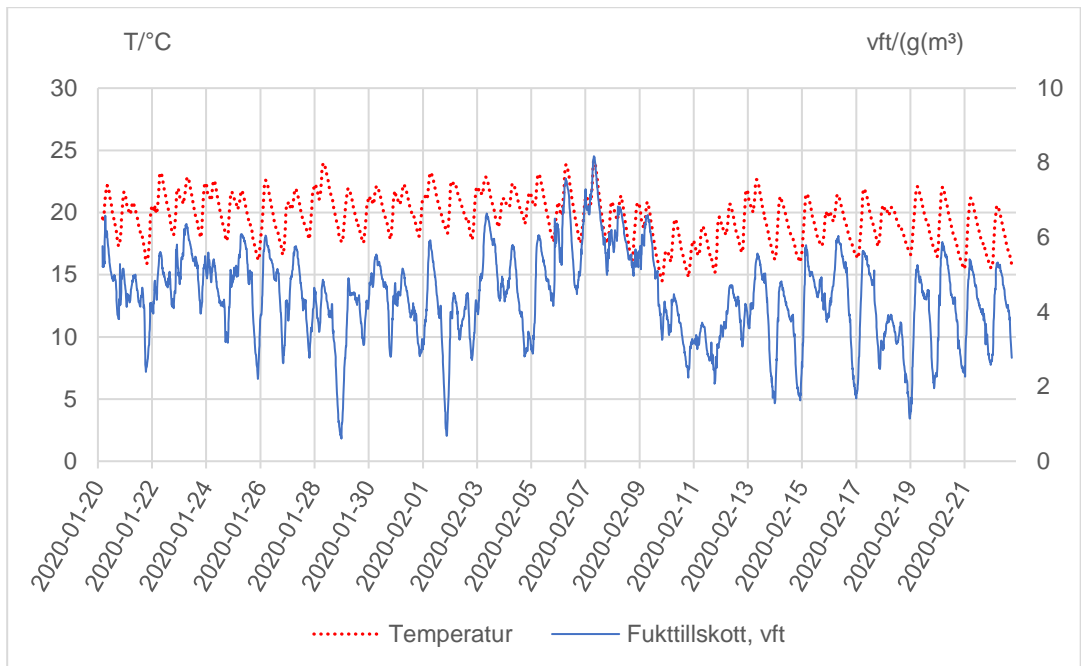
Figur 3.30: Temperatur och fukttillskott i sovrum 2.

Temperaturen i sovrum 2, figur 3.30, varierar mellan lägsta temperaturen $14,5^{\circ}\text{C}$ och högsta temperaturen $24,2^{\circ}\text{C}$, där medeltemperaturen är $19,6^{\circ}\text{C}$ över mätperioden. Fukttillskottets medelvärde ligger på $4,42\text{ g/m}^3$.

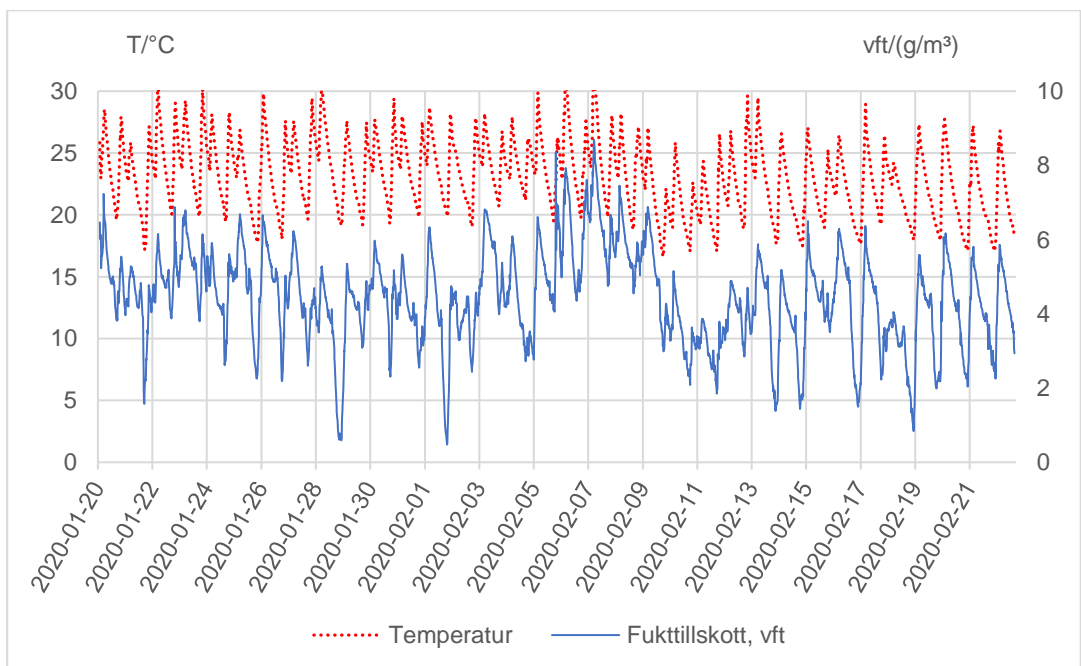
Figur 3.31: Temperatur och fukttillskott i vardagsrum 1.

Temperaturen i Vardagsrum 1, figur 3.31, varierar mellan lägsta temperaturen 16,6°C och högsta temperaturen 34,1°C, där medeltemperaturen är 23,1°C över mätperioden. Skälet till varför temperaturen varierar väldigt mycket i just detta rum är att eldningskaminen är placerad där. Fukttillskottets medelvärde ligger på 4,43 g/m³.

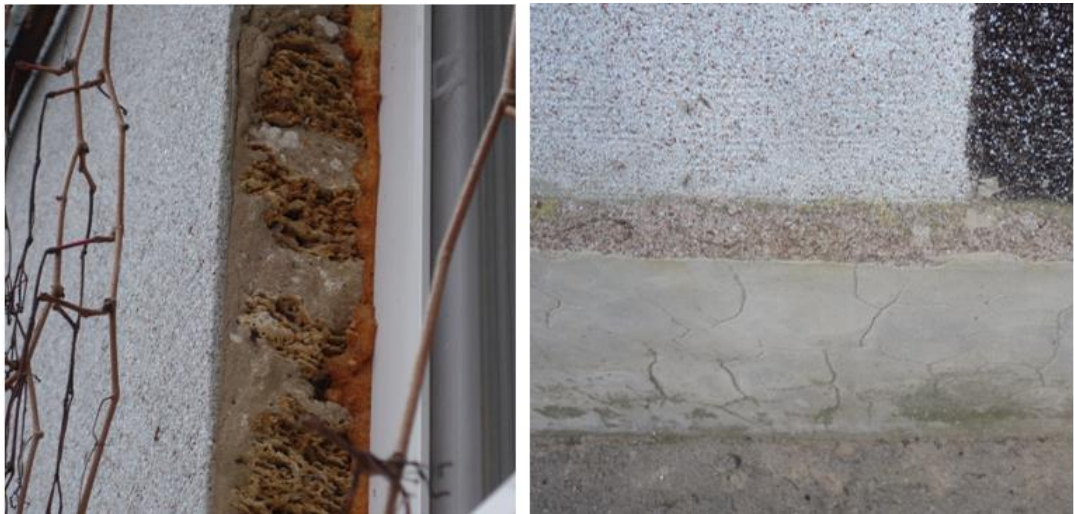
Huset har en stomme bestående av kримsten med mellanliggande bruk, och bredden på väggarna mäter 0,5 m i tjocklek. Fasaden har förberetts för tilläggsisolering genom att den har slätats ut, och att sockeln är något tjockare jämfört med väggen vilket framgår i Figur 3.40. Det är planerat att en tilläggsisolering ska göras inom en snar framtid. Tanken är då att det ska sättas upp cellplastskivor med en tjocklek på 5 eller 8 cm. I bilderna nedan syns fasaden med kримsten, samt utrymmet där isoleringen ska sättas.

Figur 3.41: Uppbyggnad av väggen till vänster, och vägg som är redo för tilläggsisolering till höger.

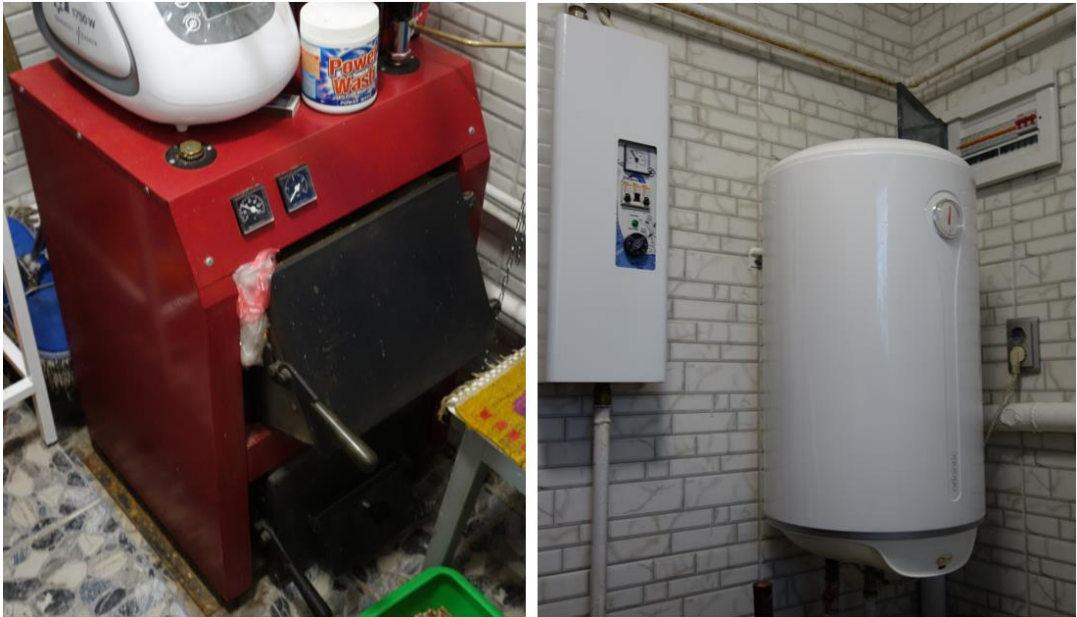
Samtliga rum förutom entrén värms upp med ett vattenburet radiatorsystem som drivs av en cirkulationspump. Vattnet i systemet värms i första hand upp av en elpanna, och vid behov under de kallaste dagarna är det också möjligt att elda med pellets eller kol i en modernare värmepanna. I huset finns det också en luft/luftvärmepump som främst används till kylning på sommaren, men den kan också användas till uppvärmning. Värmepumpen är av modell Samsung AR09MSFPAWQN/X med värmeeffekt på 3,2 kW. Värmepumpen är dock inte dimensionerad för hela huset, då den rekommenderas till byggnader på upp till 26 kvadratmeter (Mvideo, 2020).

Figur 3.43: Eldningskamin och värmepump.

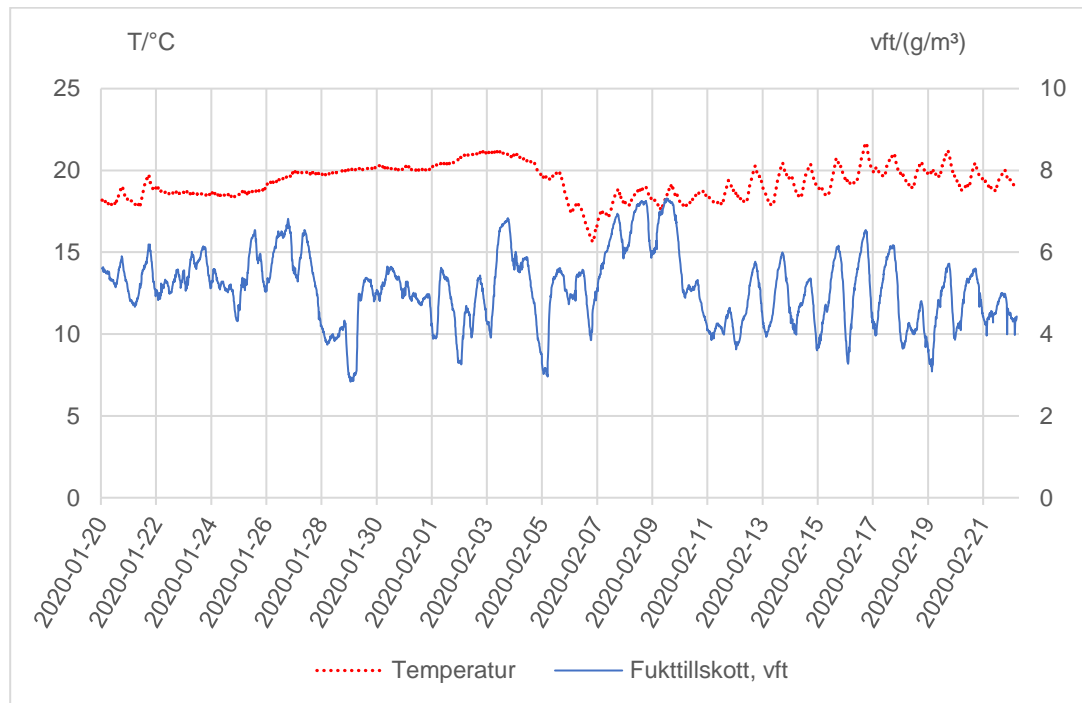
Figur 3.44: Temperatur och fuktillskott i sovrummet.

Temperaturen i sovrummet, figur 3.44, varierar mellan lägsta temperaturen 15,6°C och högsta temperaturen 21,7°C, där medeltemperaturen är 19,3°C över mätperioden. Fuktillskottets medelvärde för mätperioden ligger på 5,12 g/m³.

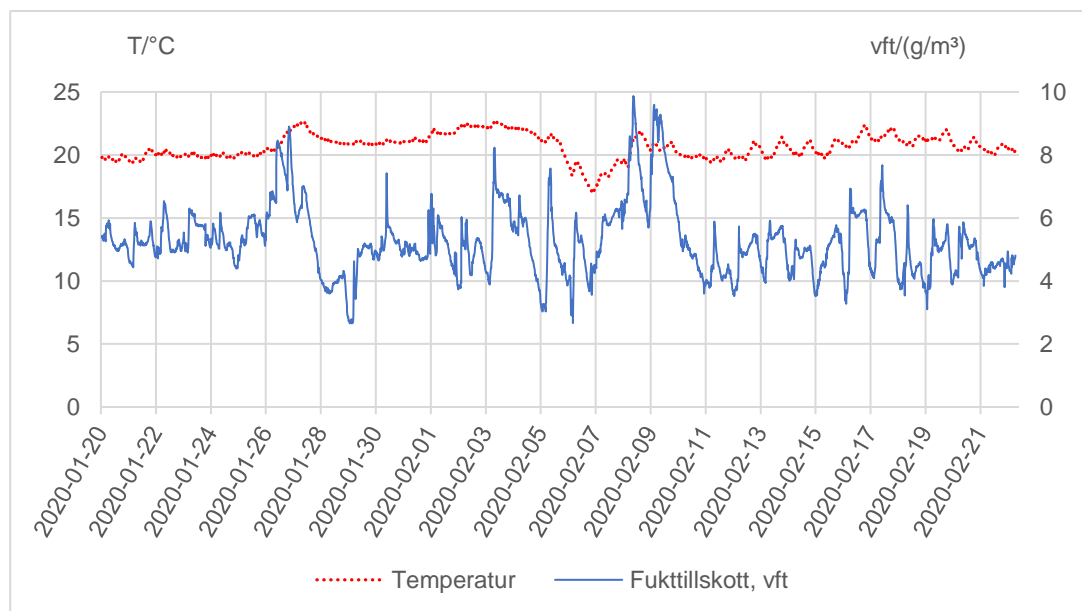
Figur 3.45: Temperatur och fuktillskott i middagsrummet.

Temperaturen i middagsrummet varierar mellan lägsta temperaturen 16,9°C och högsta temperaturen 22,7°C, där medeltemperaturen är 20,7°C över mätperioden. Fukttillskottets medelvärde ligger på 5,25 g/m³.

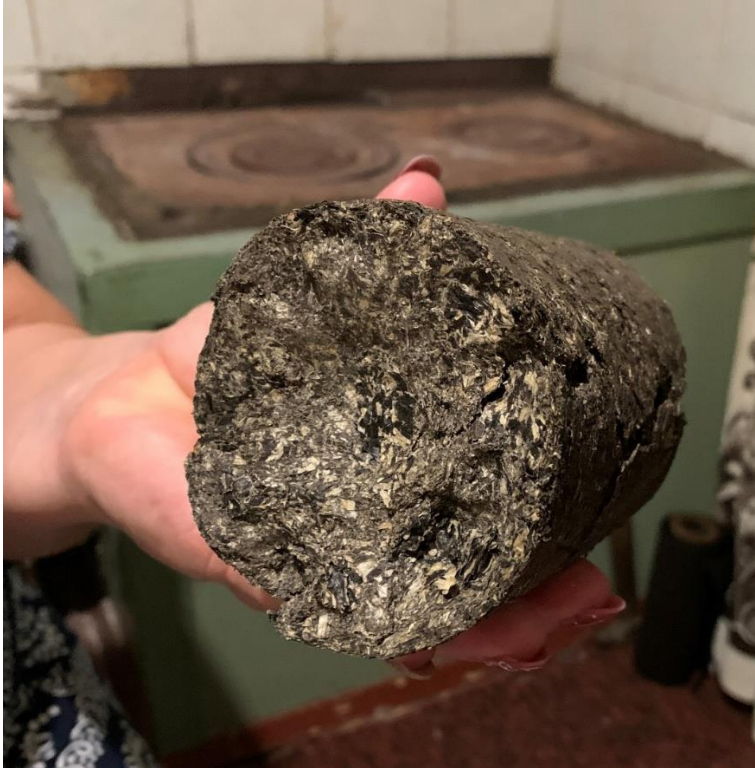
Huset värms primärt upp av en centralt belägen kamin där det främst sker eldning med solrosbriketter. Kaminen och en solrosbrikett visas i figur 3.49. Huset saknar ett vattenburet radiatorsystem, och på grund av detta så värmer kaminen enbart de närliggande rummen då det inte finns något som fördelar värmen i hela huset. Utöver kaminen finns det separata radiatorer som drivs av el, och dessa är främst placerade i de rum som inte täcks av värmen från kaminen.

Figur 3.49: Bild på solrosbrikett som används till uppvärmning. Husets primära uppvärmning, kaminen framgår i bakgrunden.

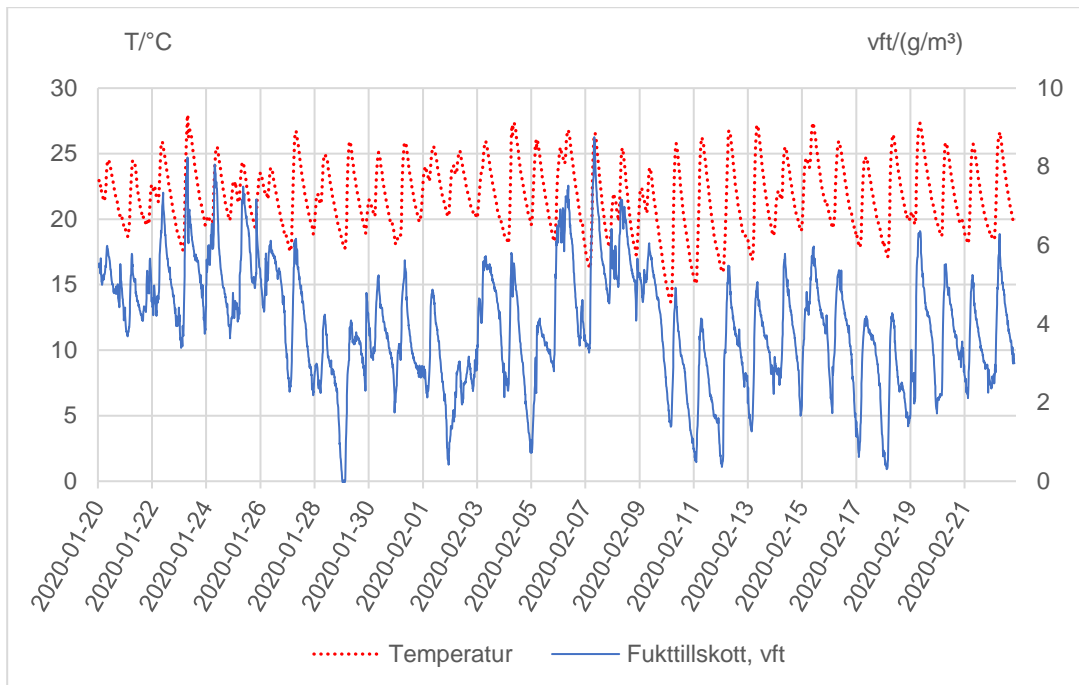
Figur 3.50: Temperatur och fuktillskott för sovrummet mellan perioden 20 januari till 21 februari.

Temperaturen i sovrummet varierar mellan lägsta temperaturen 13,7°C och högsta temperaturen 28,0°C, där medeltemperaturen är 21,8°C över mätperioden. Fuktillskottets medelvärde ligger på 3,96 g/m³.

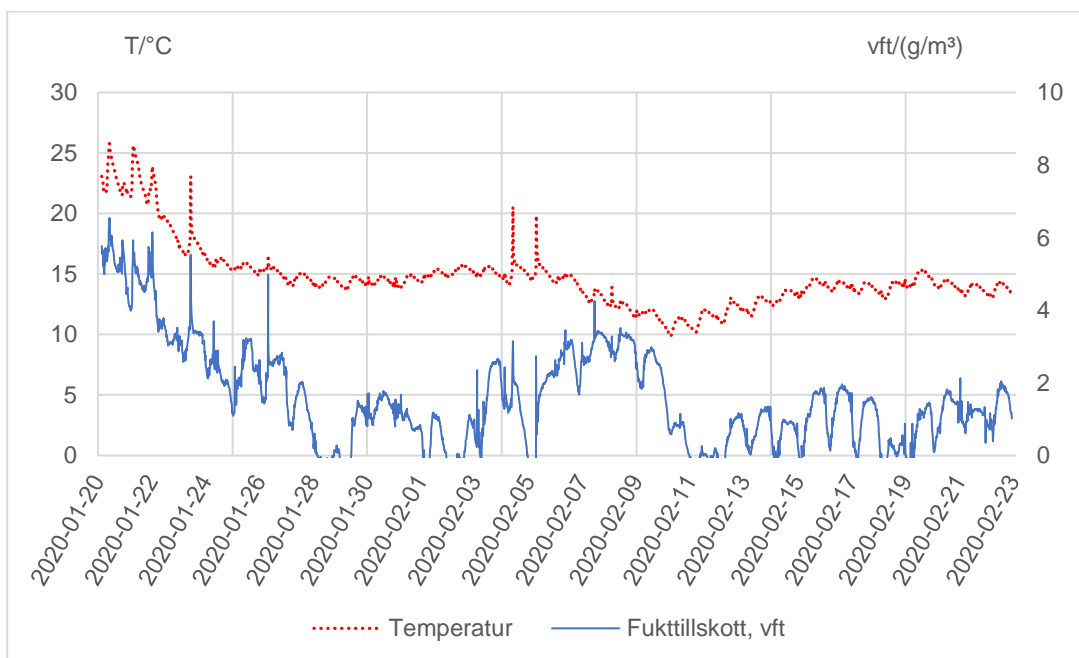
Figur 3.51: Temperatur och fuktillskott för hallen mellan perioden 20 januari till 21 februari.

Temperaturen i hallen varierar mellan lägsta temperaturen 9,9°C och högsta temperaturen 25,8°C, där medeltemperaturen är 14,7°C över mätperioden. Fukttillskottets medelvärde ligger på 1,58 g/m³. Skälet till varför hallen har en låg medeltemperatur och ett lågt fukttillskott är att hallen inte värms upp under vintermånaderna då det är ett genomgångsrum.

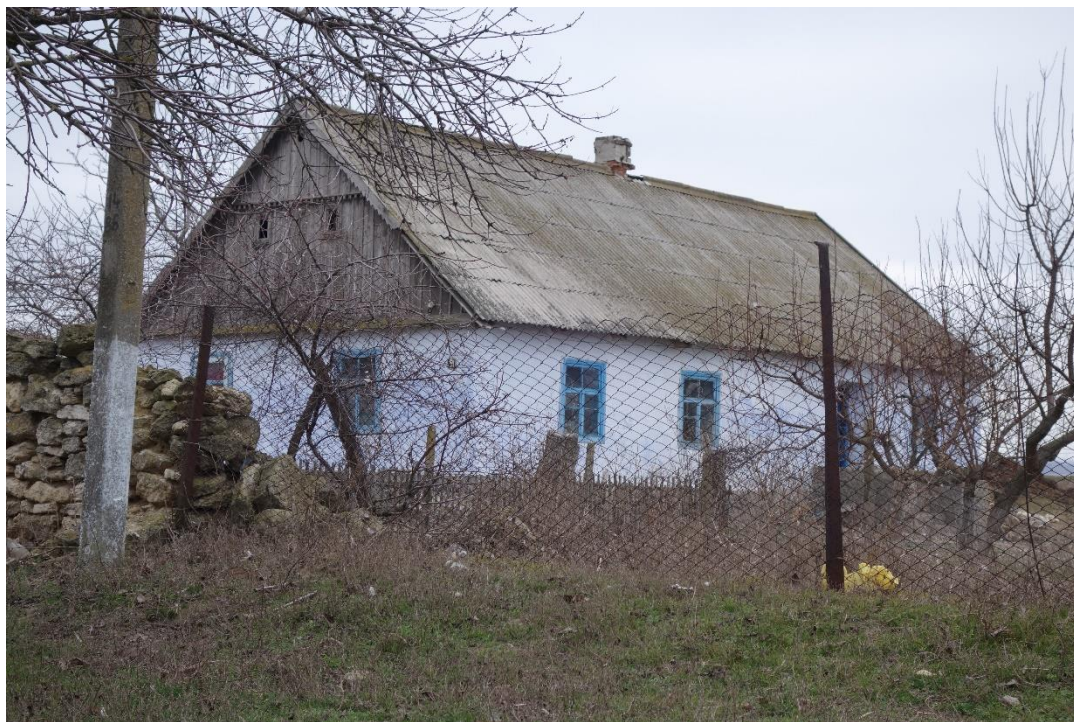
Figur 3.52: Byggnad S51, med antagande att stommen består av krimsten. Fönster ser ut att vara av äldre typ. Brant lutning på sadeltaket vilket medför att det finns plats för isolering på vinden.

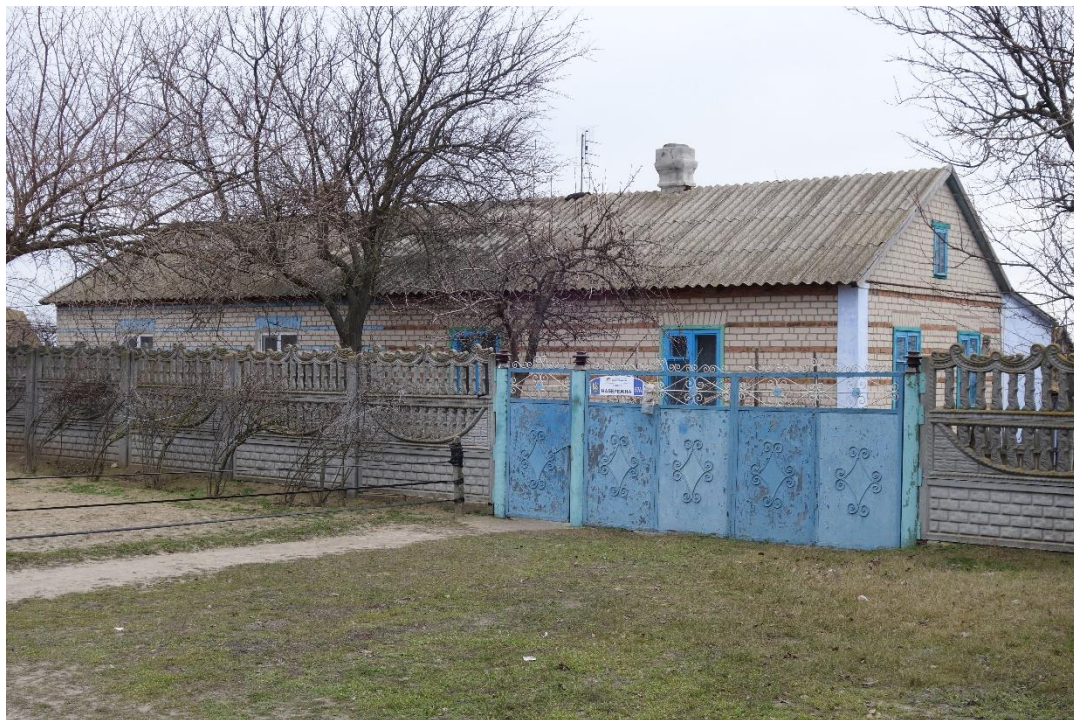
Figur 3.54: Byggnad S57A, med tegelfasad och sadeltak. Fönster ser ut att vara av äldre typ.

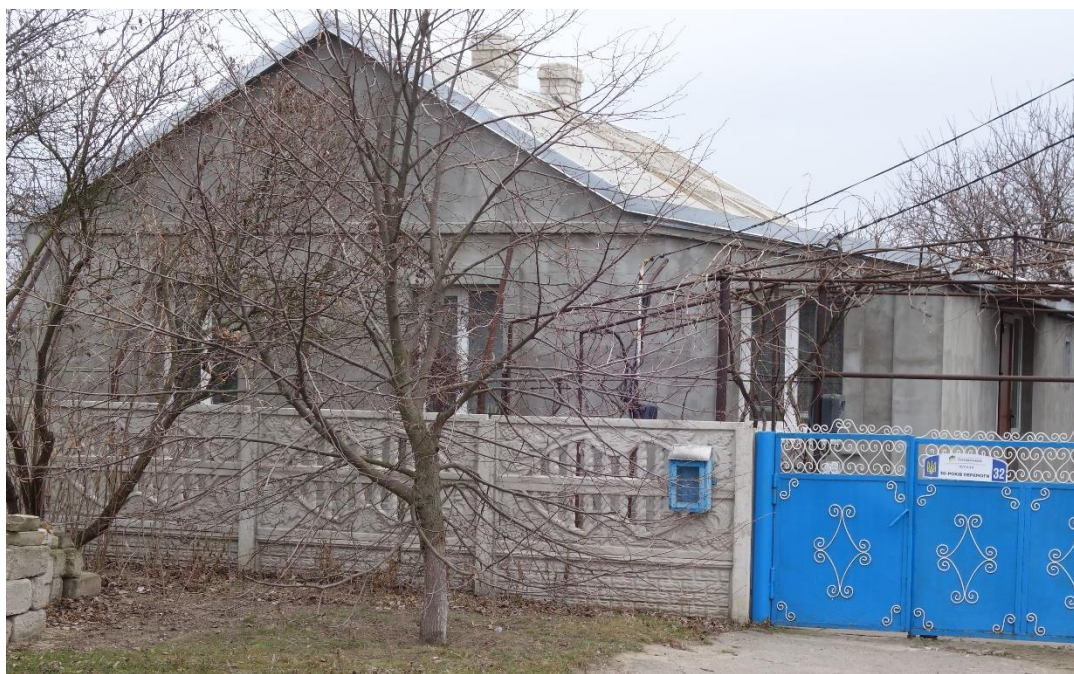
Sju byggnader från de båda gatorna visas i de följande figurerna, dessa exempel har vissa likheter med de byggnader som har undersökts närmare i fall 1 och fall 2. Vissa av byggnaderna ser också ut att ha tilläggsisolerats, antagligen relativt nyligen, vilket framgår i figur 3.55 och 3.57 där skarven mellan cellplastplattorna är något mörkare i färg.

Figur 3.55: Byggnad P32, med antagande att stommen består av klinksten. Nyare fönster, antagligen från Steko. Fasaden ser ut att vara tilläggsisolerad, vilket syns av de mörkare fogarna på fasaden. Sadeltak.

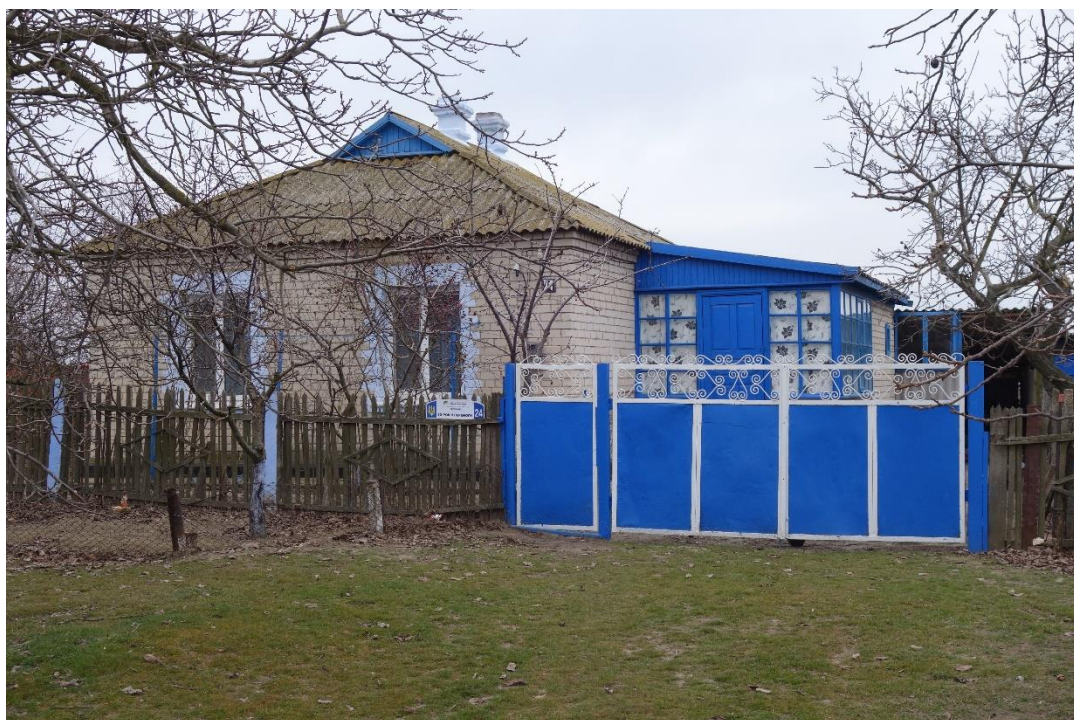
Figur 3.56: Byggnad P24, med tegelfasad och valmat tak. Fönster av nyare typ, antagligen från Steko.

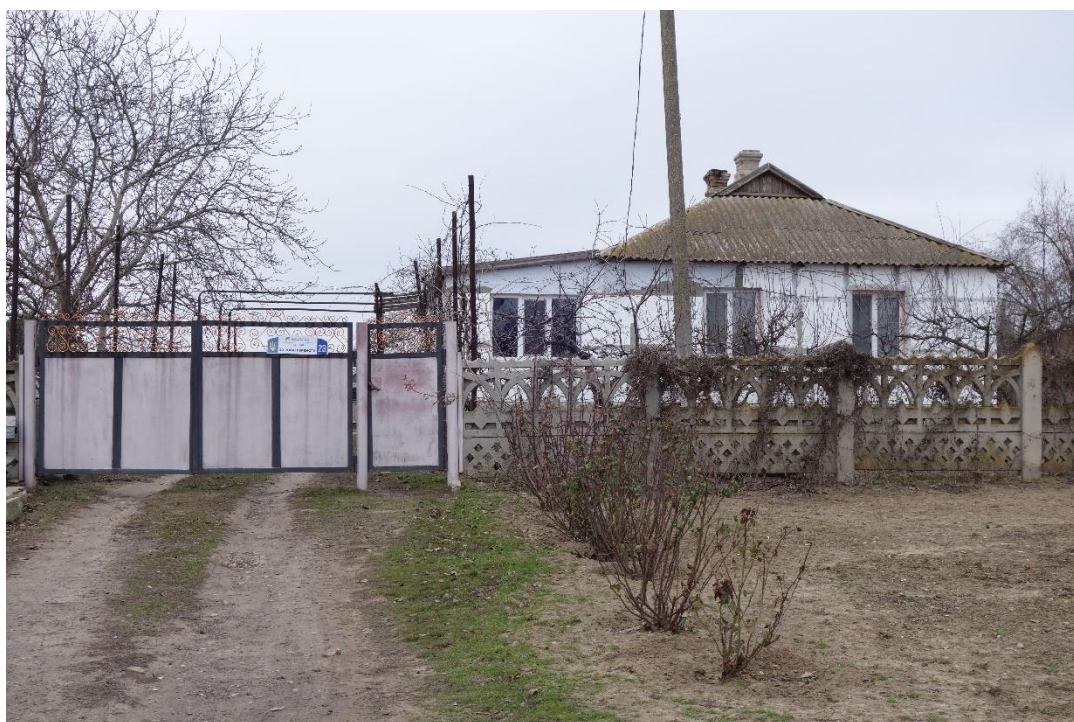
Figur 3.57: Byggnad P23, med antagande att stommen består av kримsten. Nyare fönster, antagligen från Steko. Fasaden ser ut att vara tilläggsisolerad. Valmat tak.

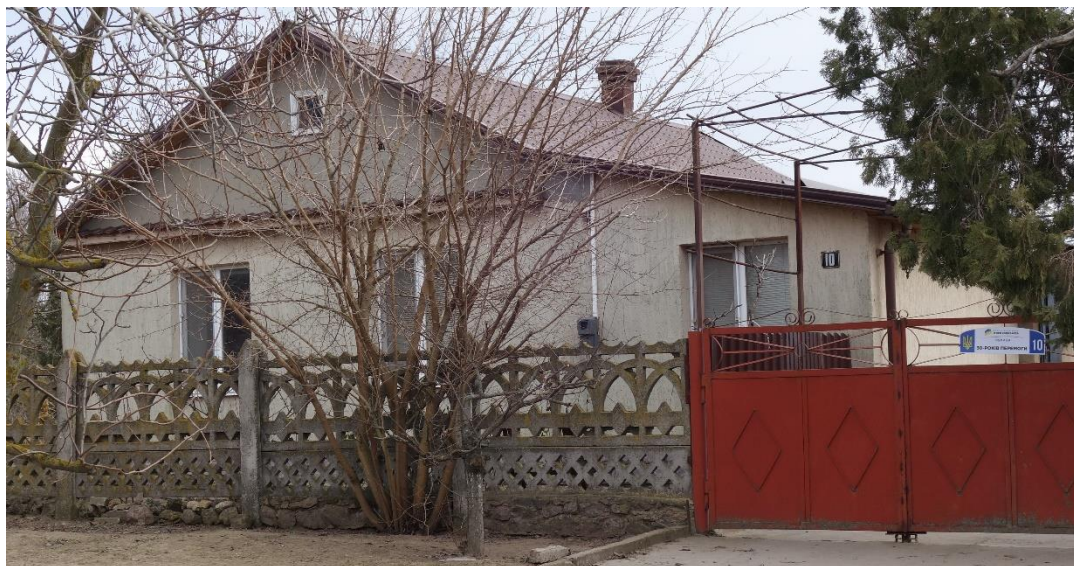
Figur 3.58: Byggnad P10, med antagande att stommen består av kримsten. Nyare fönster, antagligen från Steko. Sadeltak.

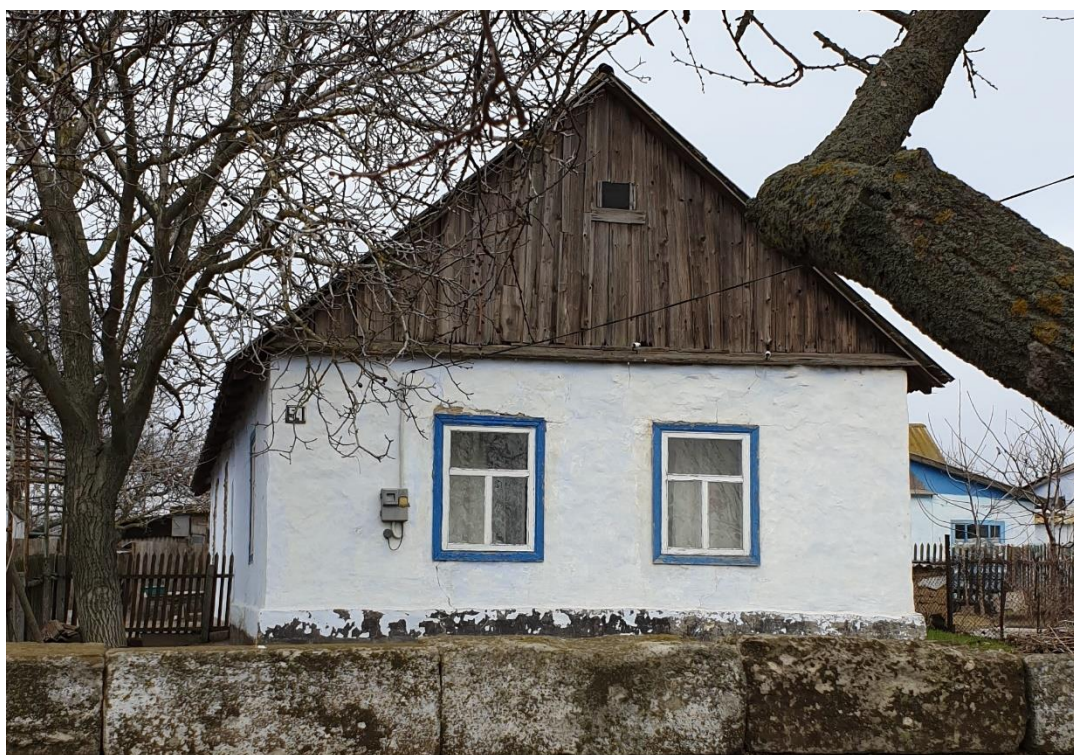
Figur 3.59: Byggnad S54, med antagande att stommen består av kримsten då fasaden ser ut att vara något ojämn. Fönsterna ser ut att vara av äldre typ. Sadeltak.
