MIFO fas 1 inventering av förorenade områden i Eslövs kommun

CAMILLA VIDLUND 2020
MVEK02 EXAMENSARBETE FÖR KANDIDATEXAMEN 15 HP
MILJÖVETENSKAP | LUNDS UNIVERSITET

In this study, a risk assessment has been carried out at a closed fire station and a closed mechanical workshop in the Swedish municipality of Eslöv. The aim of this study is to investigate whether the activities at the sites may have caused pollution and assess how big a risk they pose to human health and the environment. The method being used to evaluate the risk is Method of Surveying Contaminated Sites, phase 1 (MIFO for short in Swedish). This includes an orientation study based on thorough archive and map studies as well as field visits at the sites, concluding in a risk classification.

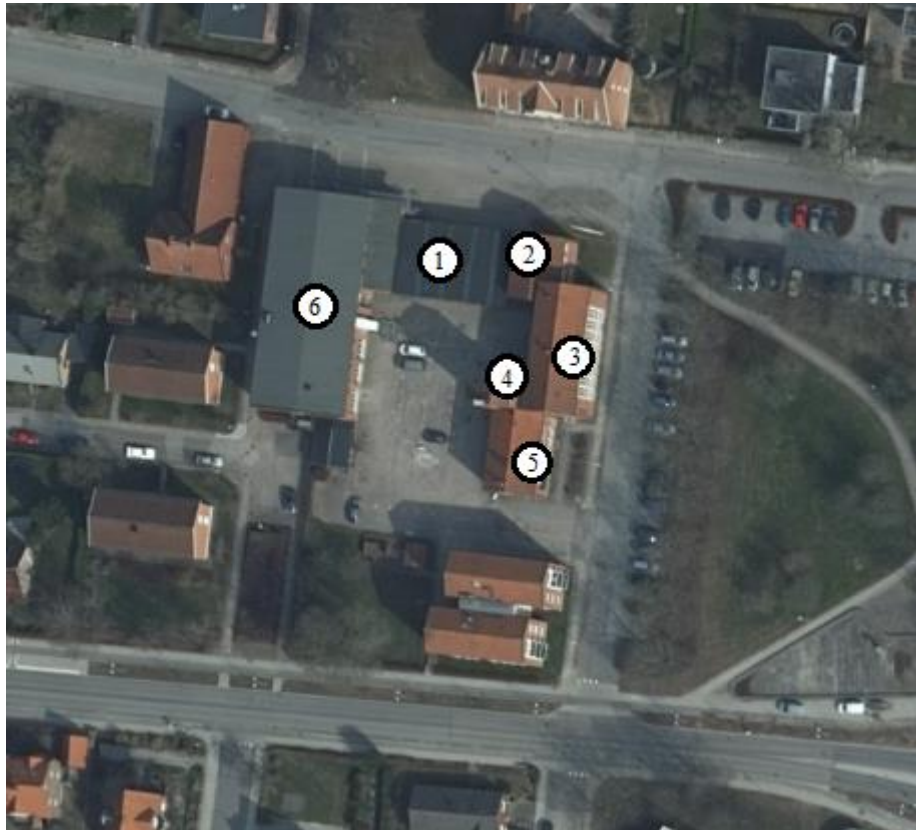
I bilverkstaden har det genomförts enklare service på räddningstjänstens fordon och lagrats olja, spillolja, oljefilter, bensin och diesel (Holm, 2002). Verkstaden uppges år 2013 ha använts i väldigt liten omfattning, främst för bruk av stationens anställda (Andersson, 2013). I tvätthallen rengjordes fordon och slangar. Fordonstvättar skedde dagligen och kemikalierna som användes var tvättmedel och avfettningssmedel. För slangarna användes inga kemikalier, dock var det oklart vad stoftet från slangarna innehöll (Johansson, 2005). I tvätthallen fanns en spolränna kopplad till oljeavskiljaren som var belägen i källaren. Denna installerades 2004 och ska ha saknat larmnivå under de två första åren (Johansson, 2005). Annan reningsteknik uppges inte ha funnits på platsen. Vattnet från tvätthallen gick via oljeavskiljaren till Ellinge reningsverk och därifrån vidare till Bråån och Kävlingeån.

På fastigheten har det även förekommit eldning i öppen container och oljekar samt eldning av bilvrak i utbildnings- och övningssyfte för brandstationens personal (Tornarp, 1999). Övningarna uppges ha pågått ca 2-3 gånger per år under ca 1 vecka för varje tillfälle (Tornarp, 1999). Brandövningar med skum har enligt Räddningstjänsten skett relativt sällan på fastigheten, främst under 80- och 90-talet (Winter, 2020). Det är oklart vilken skumvätska som har använts vid övningarna under åren. Utifrån dokumentation har skumvätskorna Meteor 1 (Karlsson, 2000) och Arc Miljö (Andersson, 2011) lagrats på fastigheten.

Figur 3. Översiktlig bild över fastigheten Kastanjen 1. Byggnaderna utgörs av en vagnhall (1), lokal- och kontorsbyggnader (2 och 3), slang- och övningstorn (4), bilverkstad (5) samt vagn- och tvätthall (6). Bild modifierad från ©Lantmäteriet.

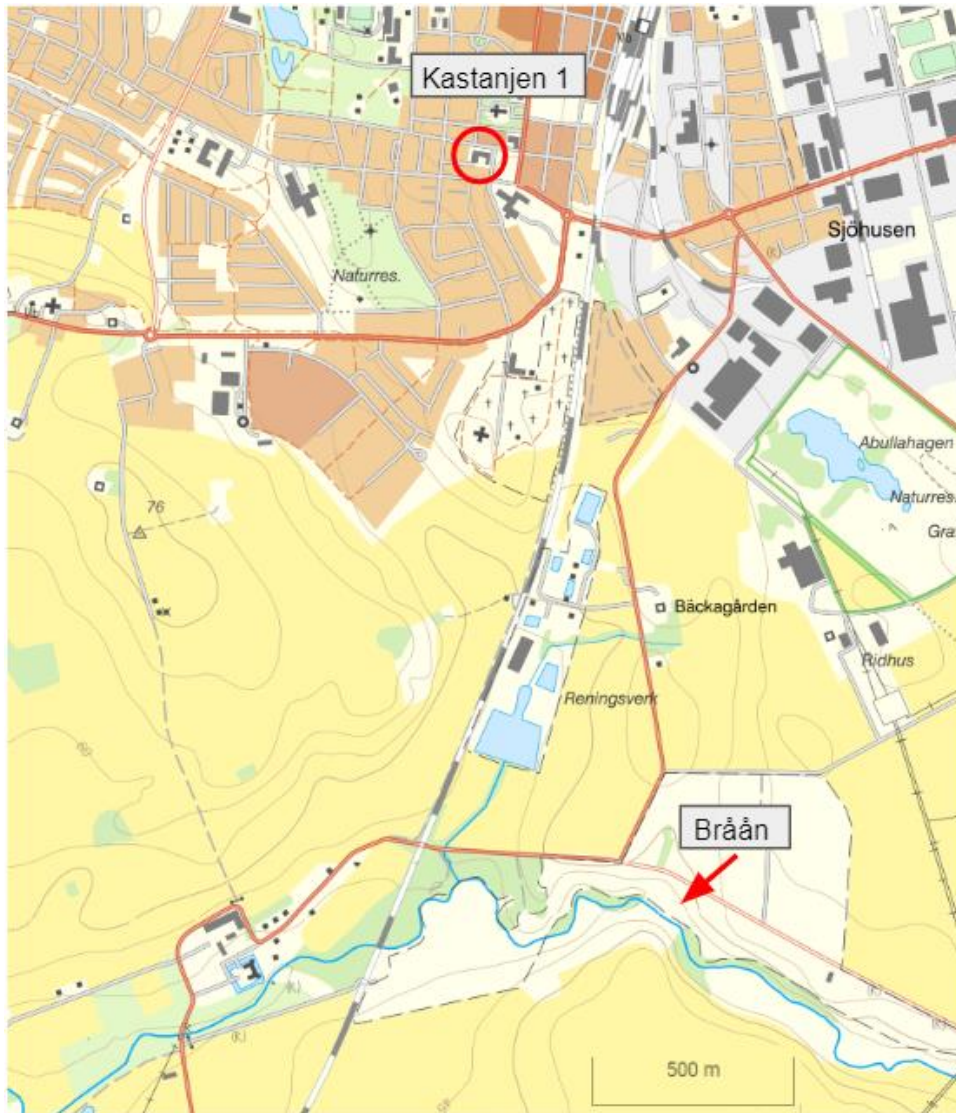
På anläggningarna förekommer föreningsverksamhet där yrkesverksamma kan exponeras under arbetstid samt även barn i liten utsträckning. Känsligheten för byggnader och anläggning bedöms vara stor. Fastigheten ligger i ett område med närliggande bostäder och är lättillgänglig för allmänheten. Känsligheten för mark bedöms därmed vara stor. För grundvatten samt ytvatten och sediment bedöms känsligheten vara måttlig då de inte används som dricksvatten.

Andelen växtlighet på fastigheten är ytterst liten. Då ytan täcks till stor del av asfalt samt att anläggningen inte är belägen på ett skyddat område bedöms skyddsvärdet för byggnader och anläggning samt mark och grundvatten vara liten. För ytvatten och sediment bedöms skyddsvärdet vara mycket stort då Bråån, där dagvattnet och spillvattnet utmynnar, är utpekad som nationellt särskilt värdefull ur naturvårdssynpunkt (Eslövs kommun, 2007).

Figur 5. Bild över södra Eslövs tätort. Fastigheten (Kastanjen 1) är utmarkerad med en röd cirkel. Bråån, dit dagvattnet och spillattnet från fastigheten rinner ut i, är utmarkerad med en röd pil. Bild modifierad från ©Lantmäteriet.

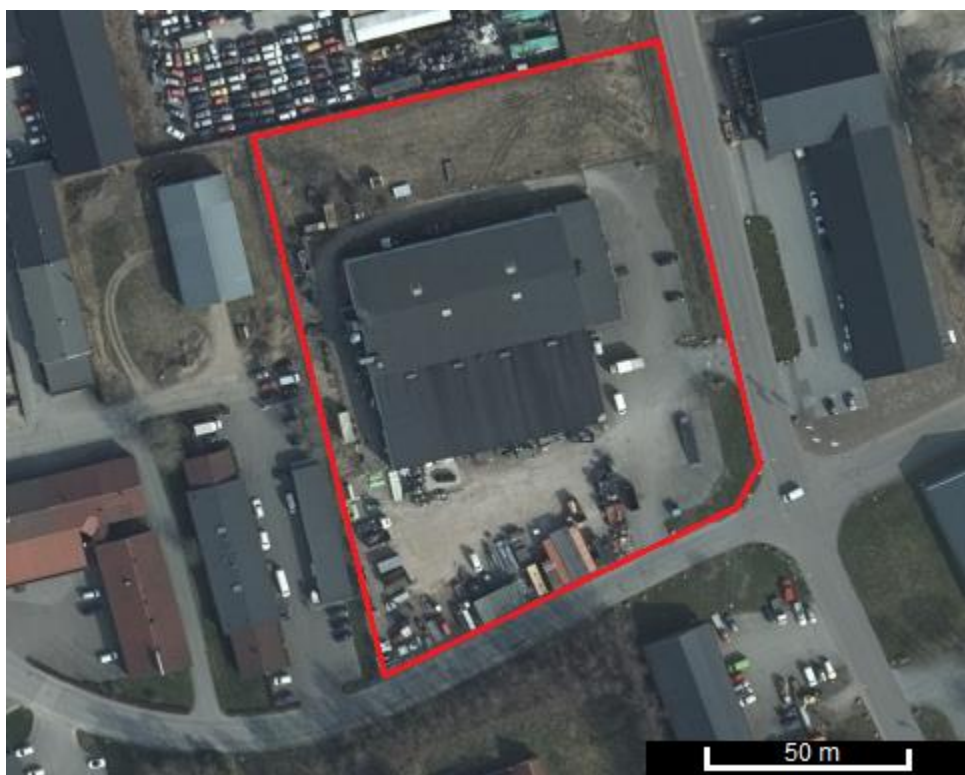
Målning och lackning av blästrat gods har skett i sprutbox i verkstaden med en vattenridå som rening (Holm, 2003a; Andersson, 2014). Det förorenade vattnet samlades upp i uppsamlingsutrymmen och omhändertogs av Sysav (Andersson, 2014). Vid målning har ca två ton färg per år samt ca ett ton lösningsmedel per år använts (Göthe, 1991). Den största förbrukningen utgörs av grund- och rostskyddsfärg (Holm, 2003c). Vid processerna skedde inget utsläpp till vatten (Holm, 2003a).

I byggnaden fanns två äldre cisterner invallade, en 10 m³ oljecistern för lagring av eldningsolja samt en mindre dieselcistern för tankning av verksamhetens fordon (Holm, 2003c). Det har noterats att invallningen runt dieselcisternen såg ut att läcka (Andersson, 2014) och att den tömdes i samband med verksamhetens nedläggning (Andersson, 2015). Mindre mängder spånor uppstod i metallbearbetningen. Efter avrinning från skärvätskan lades dessa utomhus i en skrotcontainer som saknade nederbördsskydd (Andersson, 2014). Det uppstod även stora mängder, ca 30 ton per år, skrotavfall från verksamheten som lagrades utomhus i container (Andersson, 2004).

Figur 7. Översiktlig bild över fastigheten för den före detta mekaniska verkstaden. De rödmarkerade strecken visar fastighetsgränsen. Bild modifierad från ©Lantmäteriet.

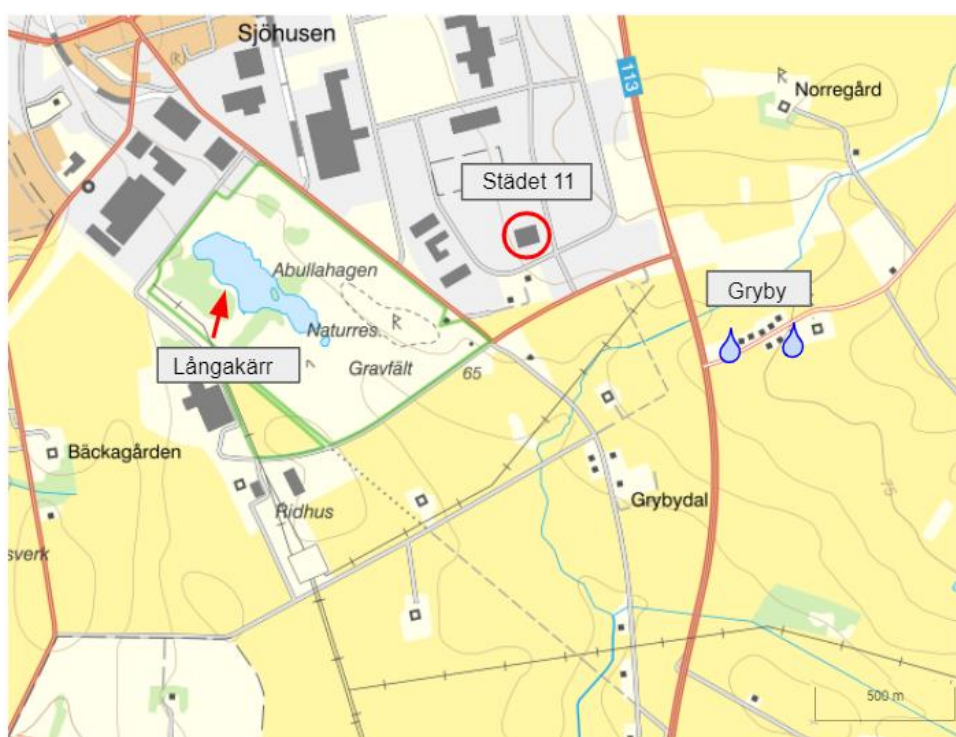
I dagsläget bedriver Truck AB verksamhet på fastigheten. Känsligheten för byggnad och anläggning bedöms vara stor då yrkesverksamma riskerar att exponeras under arbetstid. Närmaste bostad är belägen ca 30 meter från fastigheten. Då objektet ligger i ett inhägnat industriområde är tillgängligheten till objektet begränsad. Känsligheten för mark bedöms vara måttlig. I närområdet Gryby, sydost om fastigheten, finns enskilda vattentäkter som används till hushåll och mindre lantbruk (SGU, 2020c) (Fig. 8). Känsligheten för grundvatten anses därmed vara stor. Från

ytvattenrecipienten, sjön Långakärr, sker däremot inget uttag. Känsligheten för ytvatten och sediment bedöms vara måttlig.

Skyddsvärdet för byggnad och anläggning bedöms som liten på grund av att platsen inte är ett skyddat område och kan redan vara påverkad av annan verksamhet inom industriområdet. Objektet ligger i sydöstra utkanten av Eslövs tätort (Fig. 8), i nära anslutning till jordbruksområden. För mark och grundvatten bedöms skyddsvärdet därmed vara måttligt. Vattenrecipienten är belägen i Naturreservatet Abullahagen, vilket är ett naturområde 2000-område. Skyddsvärdet för ytvatten och sediment bedöms därmed vara mycket stor.

Figur 8. Bild över sydöstra delen av Eslövs tätort. Fastigheten (Städet 11) är utmarkerad med en röd cirkel. Den gröna markeringen omringar Naturreservatet Abullahagen vari ytvattenrecipienten, sjön Långakärr, är belägen i. I närområdet Gryby, sydost om fastigheten, finns två enskilda vattentäkter utmarkerade. Bild modifierad från ©Lantmäteriet.
