Avdelningen för Byggnadsfysik
Examensarbete TVBH—21/5114—SE(82)
Lund 2021

Fuktbetingade rörelser och sprickbildning i fibercementskivor

- Utredning av skador på fasadskivor

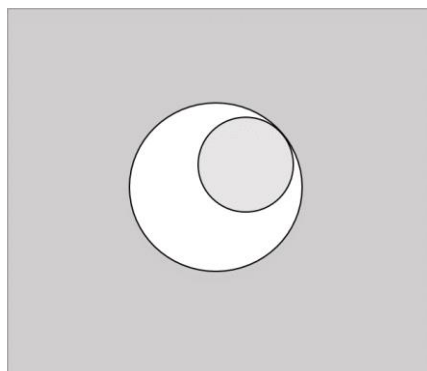
För de monteringsanvisningar som granskats i kapitel 3.2 fastställs att håldiametern är 2–3,5 mm större än skruvdiametern. Således kan skivan krympa eller svälla cirka 1–1,7 mm innan skivans rörelse förhindras av infästningen. I de fall då montering ej skett centriskt kan skivans möjlighet att svälla eller krympa vara begränsad, se Figur 40.

Figur 40. Icke centriskt montage av skiva.

Krympningen som uppstår i skivan motsvarar en töjning, se ekv. (5). Då infästningen ej monteras centriskt föreligger risken att skivan ej har möjlighet att krympa eller svälla. I det fall då skivan ej har möjlighet att krympa kommer töjningen ovan omvandlas till en spänning, se ekv. (6). För att utvärdera ifall den utvecklade spänningen kan medföra ett dragbrott, i form av sprickbildning, behöver ytterligare tester och beräkningar av skivans hållfasthet göras.

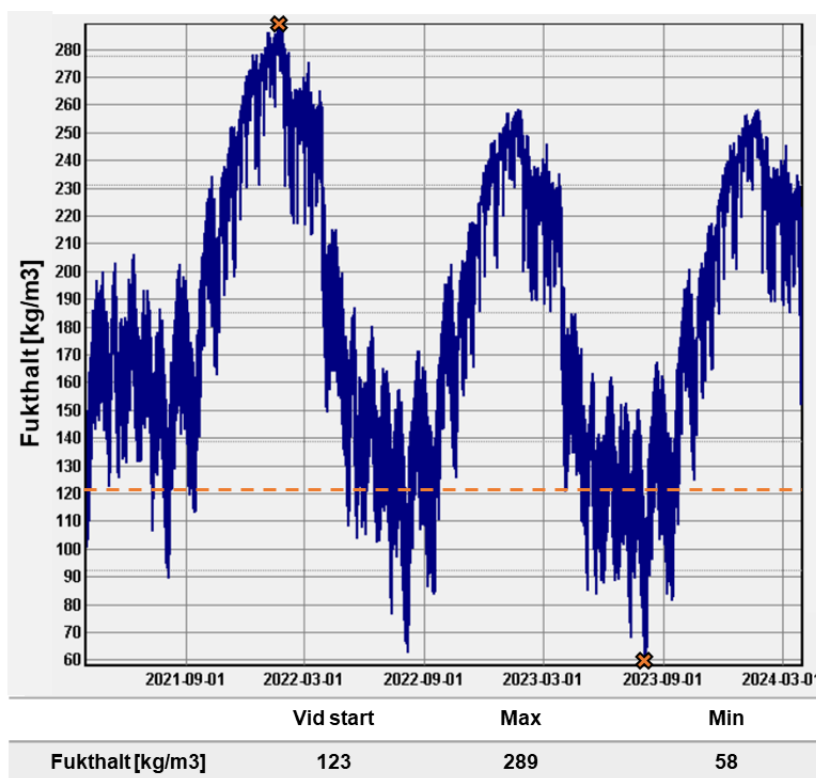
Simulering 1.1

Figur 42. Fukthaltens variation under simulering 1.1.

Fukthaltens startvärde vid simulering 1.1 är 123 kg/m³. Fukthalten ökar direkt vid start av simuleringen och varierar sedan mellan ca 140 och 200 kg/m³ fram till september. Därefter så ökar fukthalten drastiskt under hösten och vintern då ånghalten i omgivande luft stiger. Under simuleringens första vinter når skivan sin högsta fukthalt, 289 kg/m³. Då simuleringen övergår till simuleringens andra vår och sommar sjunker fukthalten igen för att sedan följa ett liknande mönster. Fukthalten sjunker till sitt lägsta värde under simuleringens tredje sommar där skivan torkas ut till en fukthalt på ca 58 kg/m³.

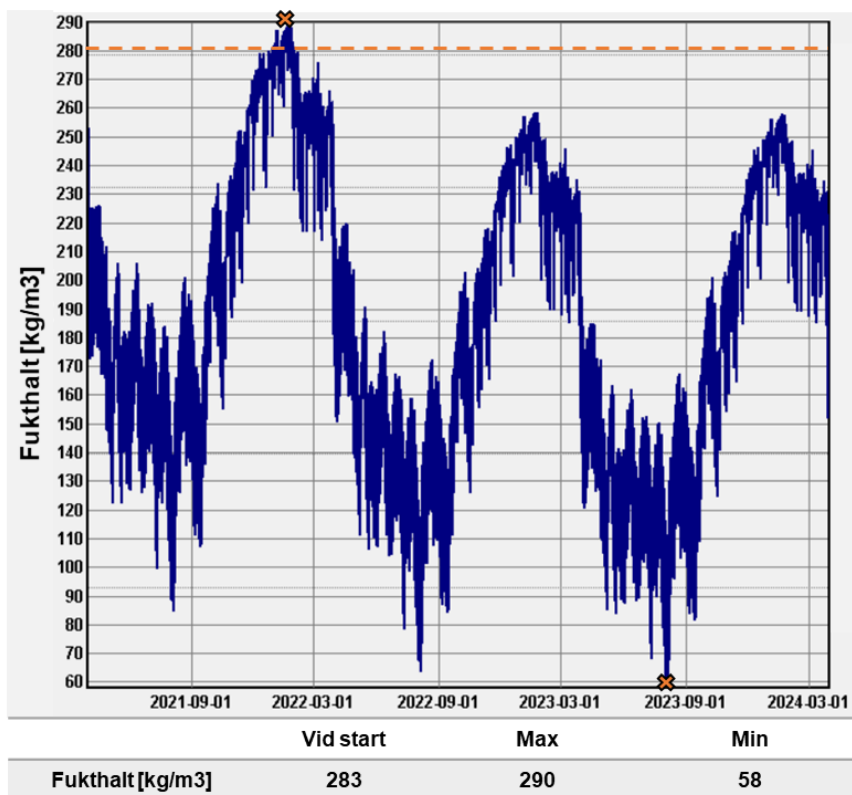
Simulering 1.2

Figur 43. Fukthaltens variation under simulering 1.2.

Vid simuleringens start är fukthalten i skivan 283 kg/m³. Den sjunker snabbt ner till en fukthalt mellan cirka 180 och 225 kg/m³, för att sedan stadigt sjunka ytterligare. I augusti vänder kurvan och börjar absorbera fukt under vintermånaderna för att nå sitt högsta värde, 290 kg/m³ i januari. Under simuleringens andra år sjunker fukthalten igen och följer sedan ett liknande mönster under resten av simuleringen. Fukthalten sjunker till sitt lägsta värde under simuleringens tredje sommar, där skivan torkas ut till en fukthalt på ca 58 kg/m³.

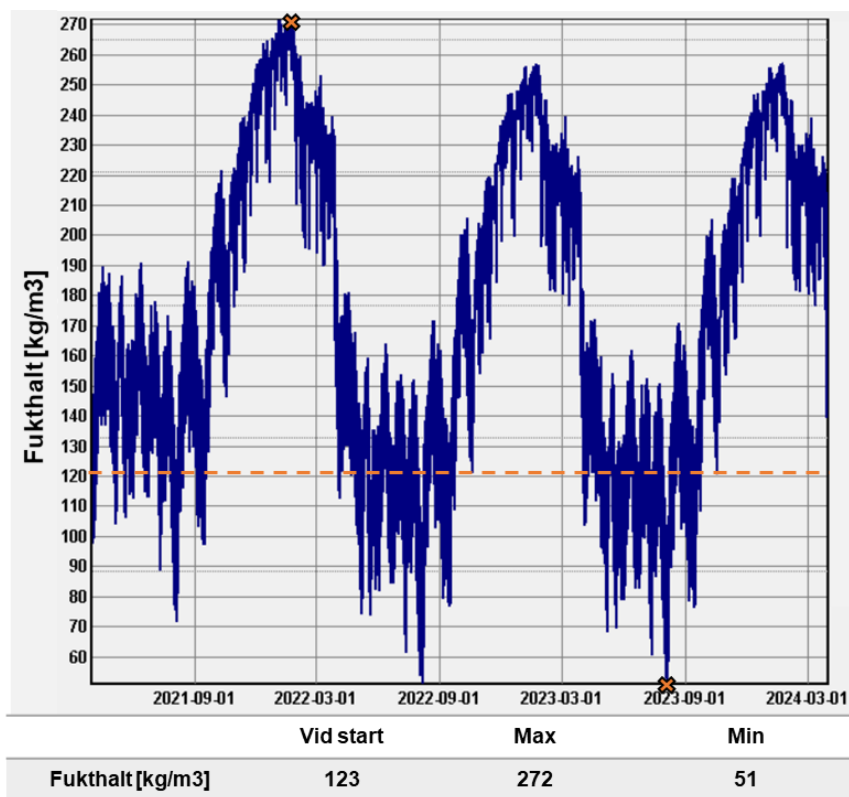
Simulering 2.1

Figur 44. Fukthaltens variation under simulering 2.1.

Fukthaltens startvärde för simulering 2.1 är 123 kg/m³. Strax efter simuleringens start absorberar skivan vatten och fukthalten ökar till att variera mellan cirka 120–180 kg/m³. Fukthalten sjunker tills i augusti för att sedan öka under hösten och vintern. Under första vintern, i januari når skivan simuleringens högsta fukthalt, 272 kg/m³. Därefter sjunker fukthalten vid simuleringens andra vår för att följa ett liknande utseende under resterande del av simuleringen. Skivans lägsta fukthalt nås vid simuleringens tredje år i augusti då fukthaltens värde sjunkit till cirka 51 kg/m³. Noterbart är att fukthalten sjunker till ett nästan lika lågt värde på fukthalten redan andra året i augusti.

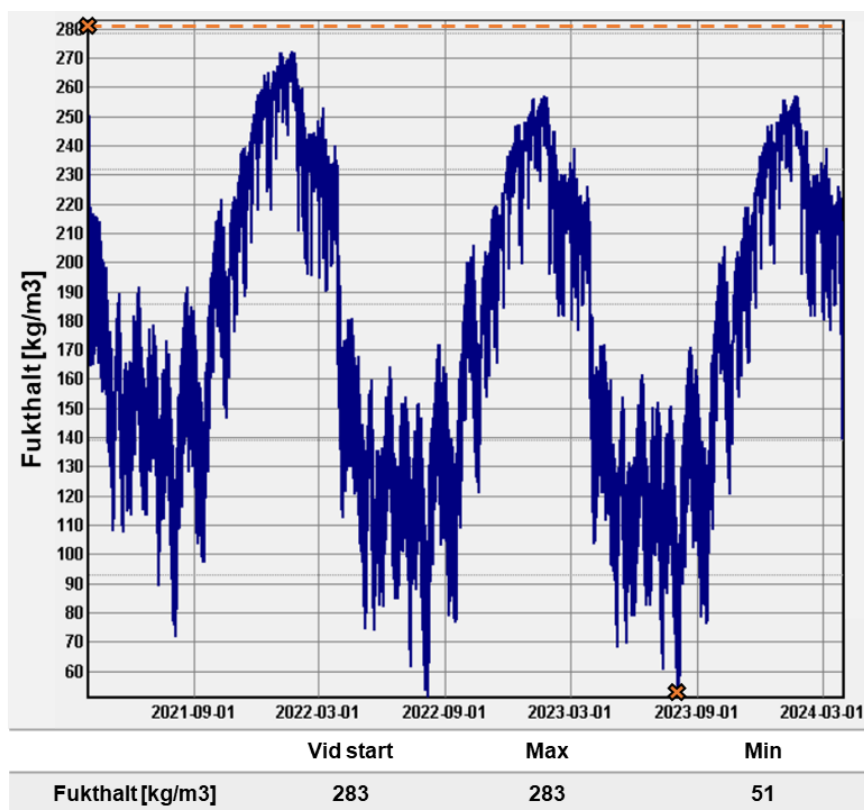
Simulering 2.2

Figur 45. Fukthaltens variation under simulering 2.2.

Fukthalten i skivan vid simuleringens start är 283 kg/m³. Fukthalten sjunker kraftigt efter simuleringens start till en variation på cirka 170 till 210 kg/m³. Därefter sjunker fukthalten succesivt tills i augusti där kurvan vänder uppåt. Fukthalten stiger under hösten och vintern och uppgår till ett värde på 273 kg/m³ i januari. Kurvan sjunker igen under vår och sommar under simuleringens andra år för att sedan följa ett liknande utseende för resterande tid. Fukthalten sjunker till sitt lägsta värde, cirka 51 kg/m³, i augusti under simuleringens tredje år. Noterbart är att fukthalten sjunker till ett nästan lika lågt värde på fukthalten redan andra året i augusti.

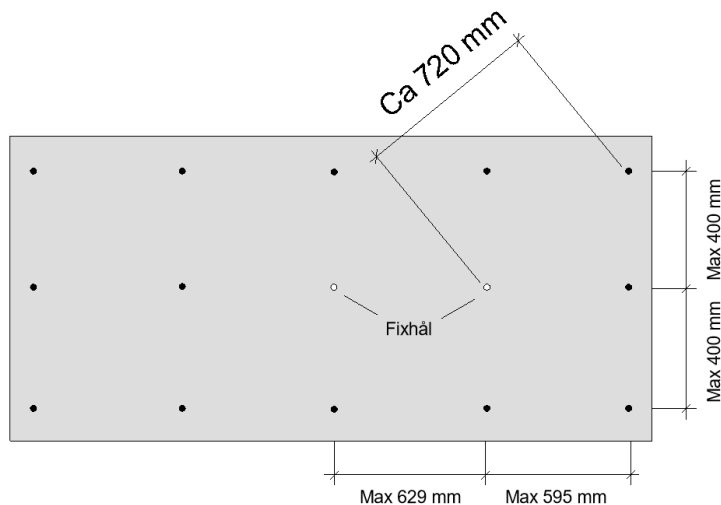
Den största krympningen som avläses är 1,3 mm/m. För krympning mot ett hörn i en standardskiva, se Figur 46, beräknas den totala krympningen till längdförändringen $\Delta L=0,9$ mm över avståndet $L=720$ mm. Förutsatt att infästningarna är centriskt monterade har skivorna en rörelsetolerans på 1–1,7 mm vid infästning beroende på vilken infästning som används. Då den största uppmätta rörelsen beräknas till 0,9 mm bör ej rörelsen förhindras om infästningen monteras centriskt. Om infästningarna inte monterats centriskt blir rörelsetoleransen mindre och medför även risken för att rörelsen förhindras och att spänningar bildas. Beräkning av spänningens storlek görs ej, se kapitel 1.4.

Figur 46. Diagonalt avstånd från fixering till hörnets infästning.
