**Undersökning av bränder i mindre batteridrivna fordon och
verktyg**

Omständigheterna och konsekvenserna kring batteribränder

Arvid Karlsson & Max Sjöö Sonesson

Lund 2023

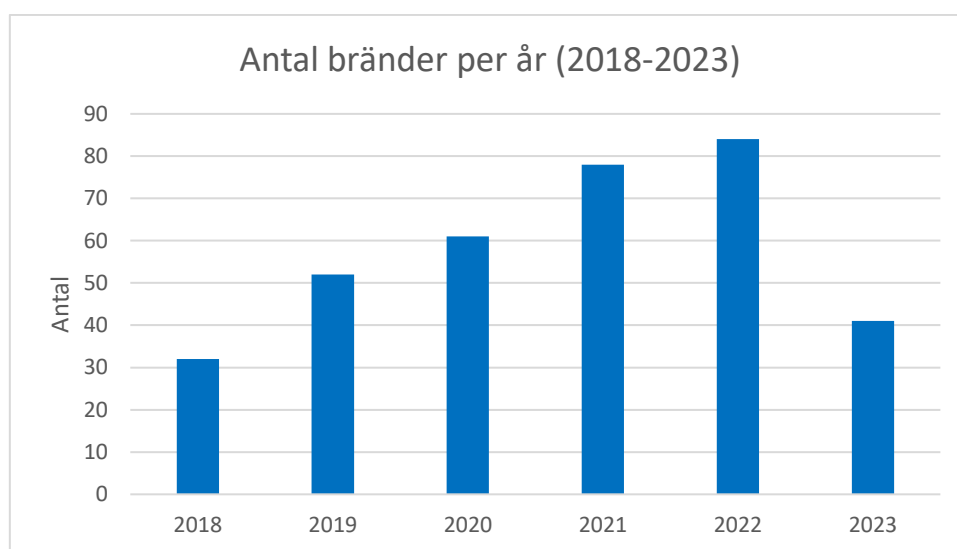
Sammanställningen av hur många batteribränder i dessa typer av produkter som har skett mellan 2018–2022 presenteras i Figur 4–1 nedan. Resultatet visar att det har varit en ökning av bränder varje år mellan 2018–2022. För året 2023 är resultatet ännu inte komplett vilket förklarar varför så få händelser har inträffat. Den senaste händelsen som har registrerats år 2023 inträffade den 30 juni. Det finns även ett fåtal händelser som inträffade innan 2018 som inte presenterades i figuren nedan. Totalt var det 8 händelser som inträffade mellan 2015–2017 som inte är medräknade i diagrammet.

Figur 4-1, Antal batteribränder per år. För 2023 är det händelser fram till 30 juni som finns med i diagrammet.

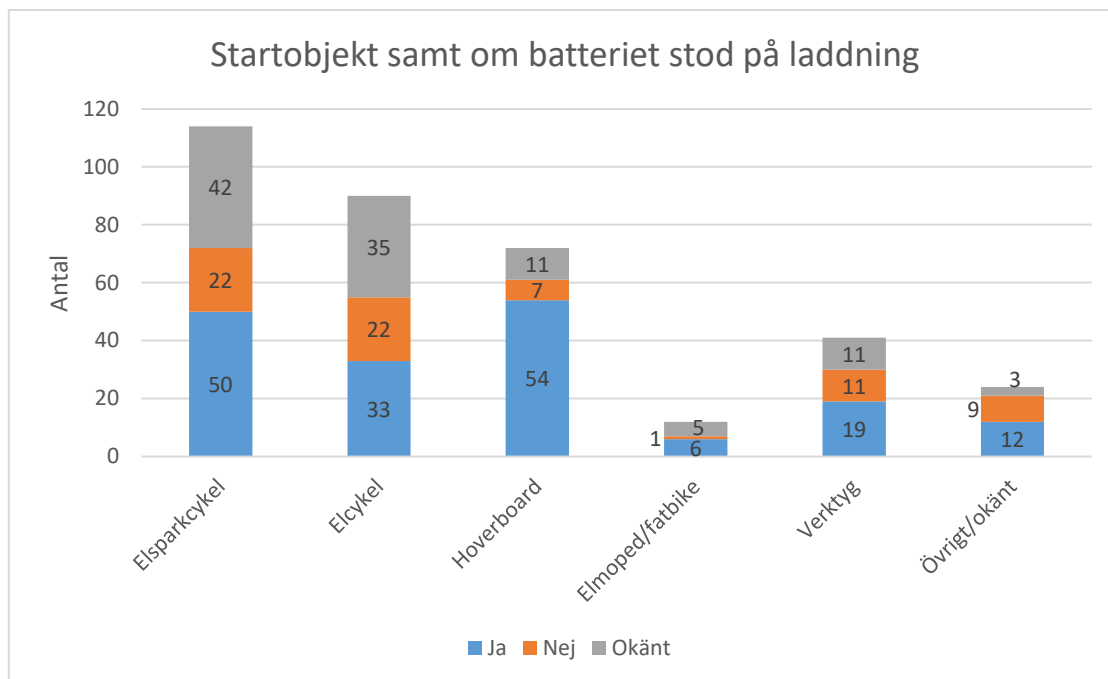
Figur 4–2 nedan visar att batterier i elsparkcyklar är den vanligaste produkten som har startat en brand och sedan kommer elcyklar och hoverboards. Andelen som har börjat brinna står dock för en väldigt liten del av hur många som har sålts de senaste åren vilket diskuteras vidare i kapitel 5.1. Kategorin övrigt/okänd består av produkter som till exempel elskateboards, permobiler, gräsklippare eller till exempel i de fall där det har funnits flera olika typer av eldrivna objekt men det inte har gått att avgöra exakt vilket av dem som har startat branden. Figuren visar även om respektive objekt har befunnit sig under laddning eller inte när branden startade. I alla av de kända fallen har störst andel börjat brinna under laddning men i många av fallen är det också okänt vilket kan bero på att det inte har gått att avgöra efter branden eller inte har gått att utläsa ur informationen i händelserapporten.

Figur 4-2, Figuren visar hur många av följande objekt som har varit startobjekt för brand. Färgerna visar om batteriet stod på laddning, inte stod på laddning eller om det var okänt.

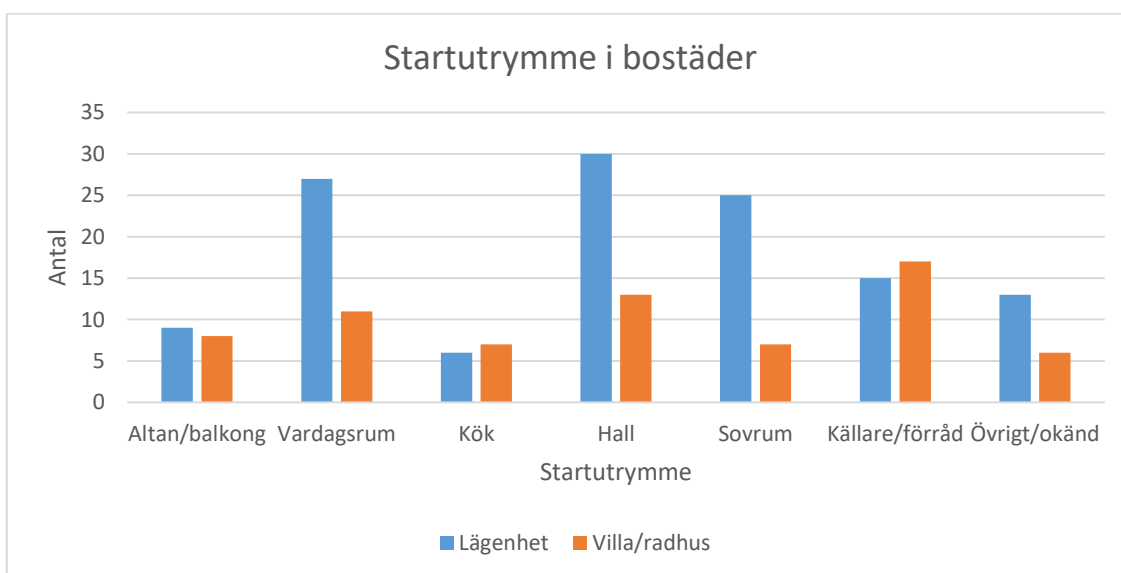
I figur 4–3 nedan presenteras sammanställningen för vilket startutrymme som är vanligast i bostäder. I lägenheter kan det ses att de vanligaste platserna för brandstart är hall, vardagsrum och i sovrummet. För villor och radhus är den vanligaste platsen källare/förråd till följd av hallen och vardagsrum. Kategorin övrigt/okänd innehåller utrymmen som till exempel badrum, trapphus eller om startutrymmet inte har varit specificerat i händelserapporten.

Figur 4-3, Figuren illustrerar i vilket startutrymme branden startade i. Blå stapel för lägenheter och orange för villa/radhus.

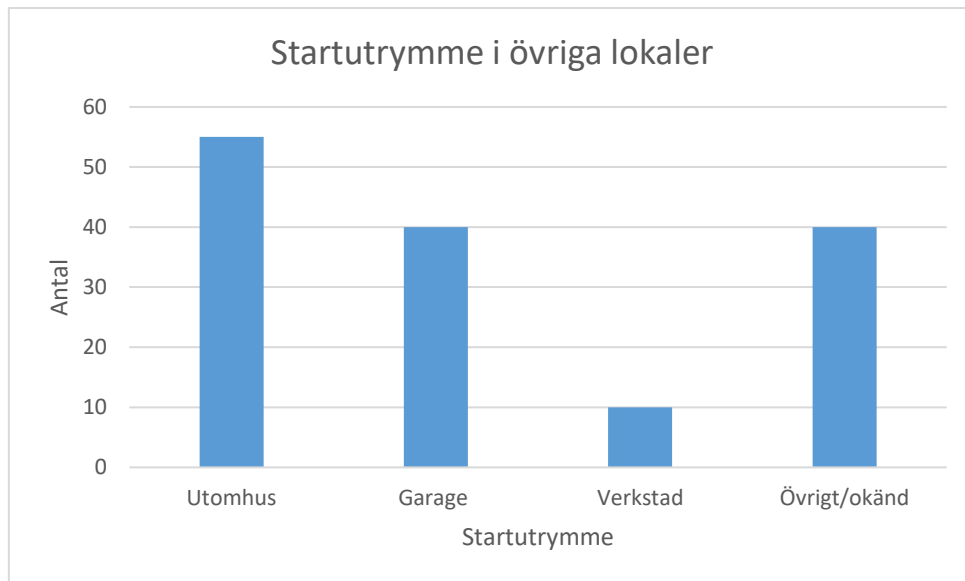
I figur 4–4 visas de fall där bränderna har startat i andra utrymmen än bostäder där det kan ses att flest har inträffat utomhus. En stor del av händelserna har även inträffat i garage. Kategorin övrigt/okänd innehåller platser som till exempel produktionslokaler, lager och postterminaler eller om platsen inte har varit specificerad i händelserapporten.

Figur 4-4. Startutrymmen för batteribränder i övriga lokaler som inte är bostäder.

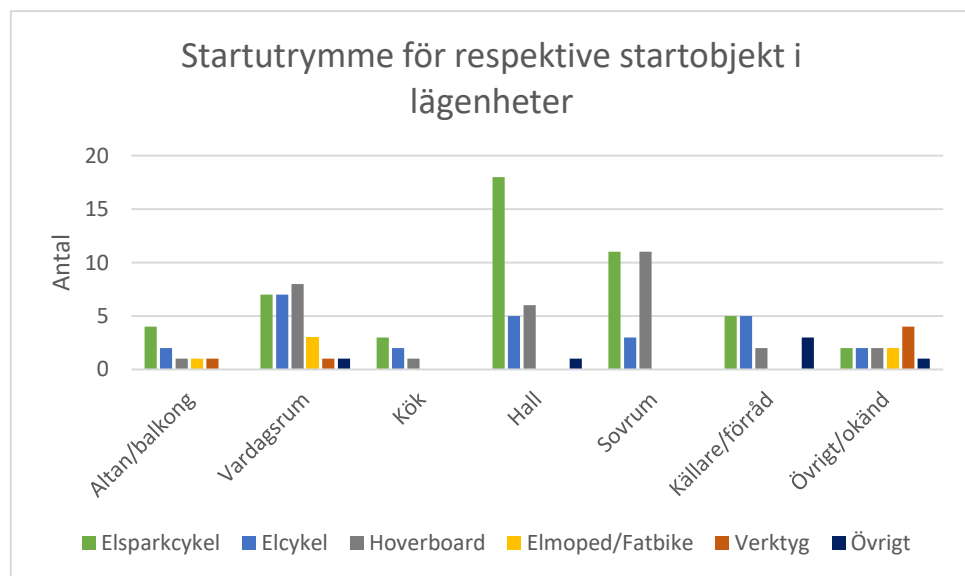
I figurerna nedan visas det i vilket startutrymme respektive startobjekt har varit placerat i. Figur 4-5 visar hur fördelningen ser ut i lägenheter där det visas att elsparkcyklar oftast har varit placerade i hallen när de har börjat brinna. I sovrum är fördelningen lika mellan elsparkcyklar och hoverboards.

Figur 4-5, Figuren visar startutrymmet för respektive startobjekt i lägenheter.

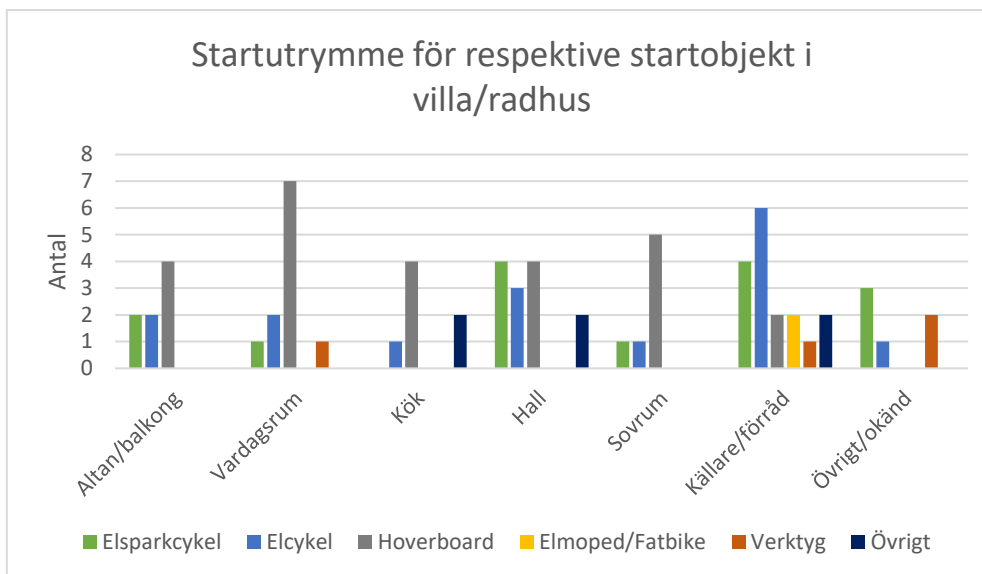
I villor och radhus (figur 4-6) är det vanligast att hoverboards har varit placerade i vardagsrummet när de har börjat brinna men en stor andel har även varit i sovrum, hall, kök och altan/balkong. Elcyklar har oftast förvarats i källare/förråd och i hallen när de har börjat brinna vilket även är de vanligaste startutrymmena för elsparkcyklar.

Figur 4-6, Figuren visar startutrymmet för respektive startobjekt i villa/radhus.

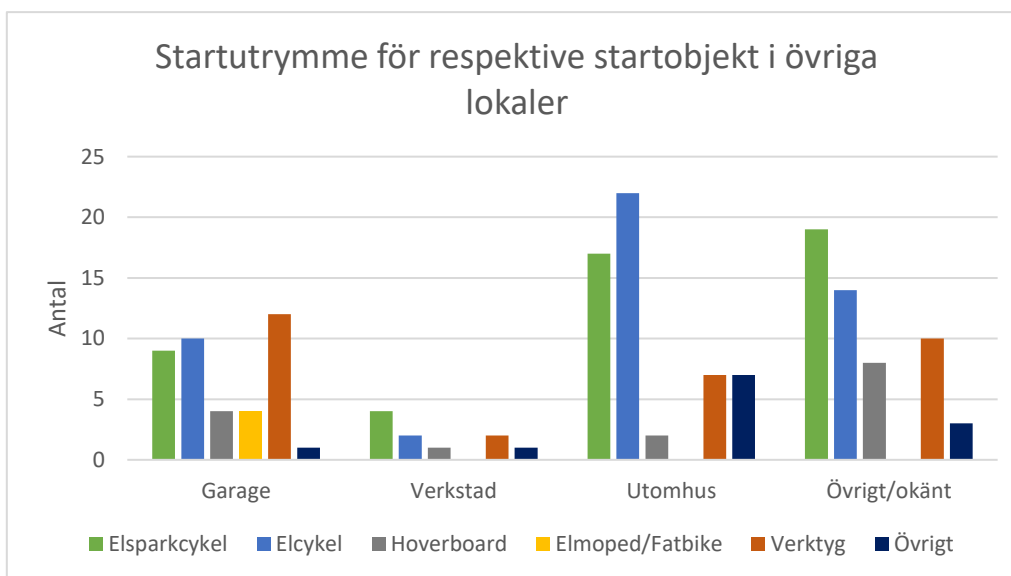
I de kända fallen har elsparkcyklar och elcyklar oftast börjat brinna utomhus i de fallen det har inträffat utanför bostadsmiljö. Det går även se i figur 4-7 nedan att verktyg står för den största andelen av bränder i garage i de kända fallen.

Figur 4-7, Figuren visar startutrymmet för respektive startobjekt i övriga lokaler.

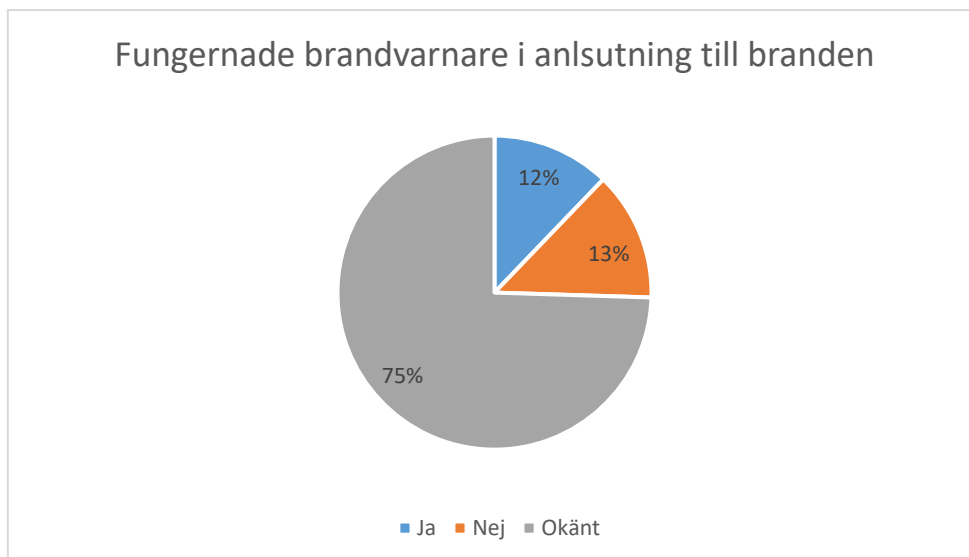
En av parametrarna som även undersöktes var om det fanns en fungerande brandvarnare i anslutning till branden vilket presenteras i figur 4-8 nedan. I nästan tre fjärdedelar av fallen är detta okänt då det ofta inte har varit specificerat i händelserapporterna. I övrigt är fördelning mellan ja och nej ungefär lika stor där det i några fler fall inte har funnits brandvarnare.

Figur 4-8, Figuren visar antalet i procent där det fanns brandvarnare i de olika händelserapporterna, hur många händelser där det inte fanns brandvarnare och om det var okänt.

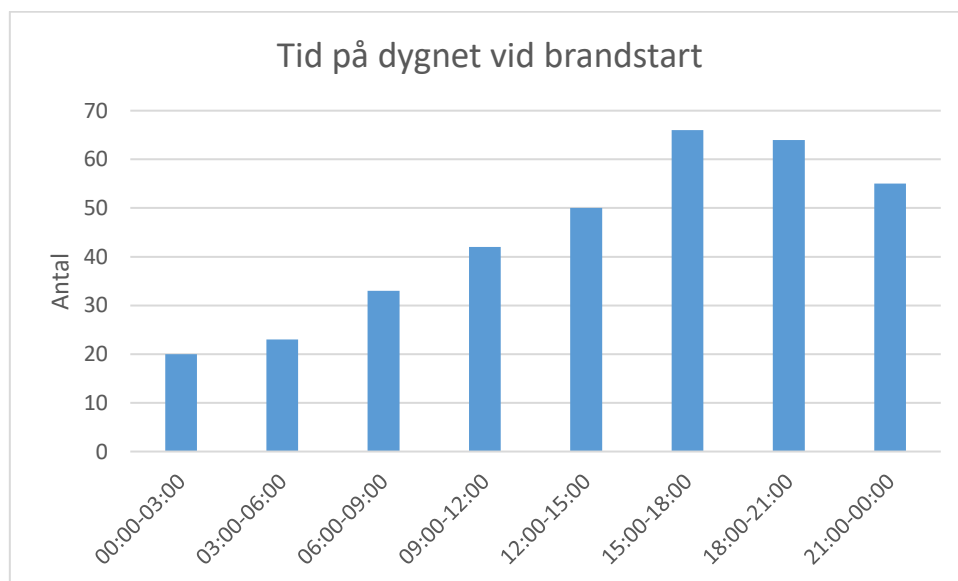
I figur 4–9 nedan visas fördelningen för vilken tid på dygnet bränderna har startat där dygnet har delats upp i 3 timmars intervall. De allra flesta bränderna har startat mellan 12:00-00:00 och mest i 15:00-18:00 intervallet.

Figur 4-9, Figuren visar under vilken tid på dygnet bränderna startade. Staplarna är i tre timmars intervall.

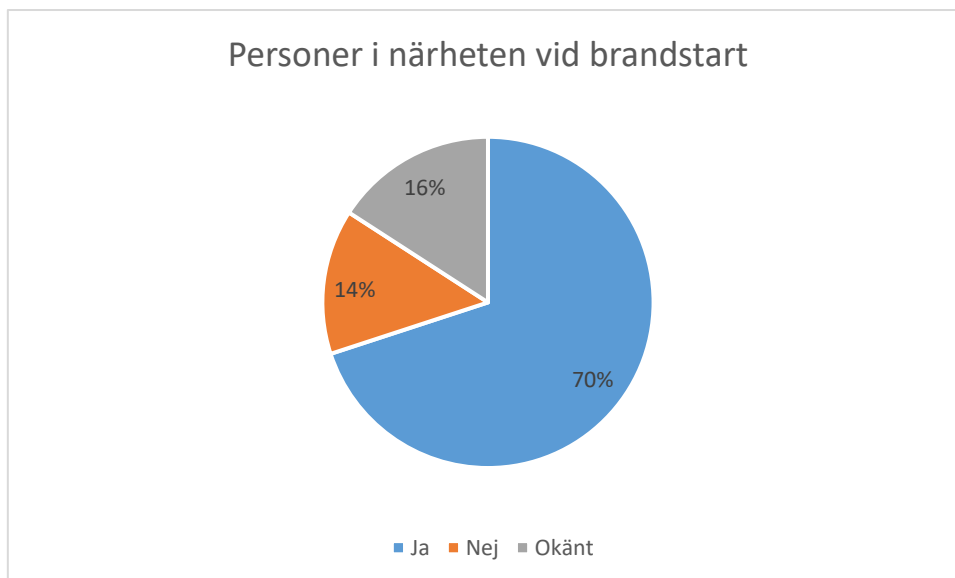
Figuren 4–10 nedan visar att i 70% av fallen har det funnits personer i närheten när branden har startat. I minst tio av dessa fall har det dock beskrivits att personerna har sovit och vaknat av brandvarnare eller andra ljud.

Figur 4-10, Figuren visar hur stor andel i procent av händelserapporterna där det fanns någon person i närheten vid brandstart. Procentdelen om informationen var okänt presenteras i grått.

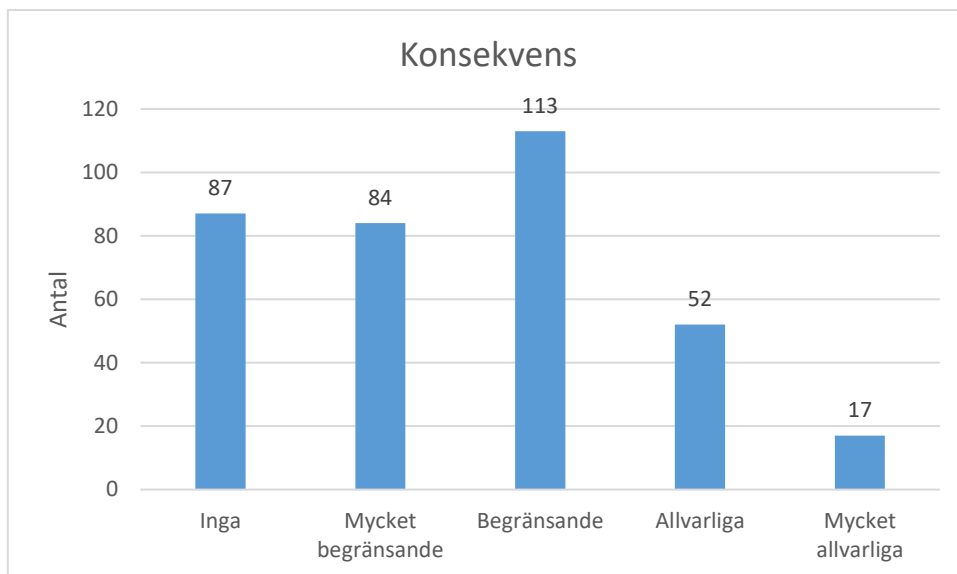
Det är vanligast att batteribränder i dessa typer av produkter leder till begränsande konsekvenser eller lägre vilket kan ses i figur 4–11 nedan. Det finns dock ett betydande antal som leder till allvarliga eller mycket allvarliga konsekvenser som står för ungefär en femtedel av alla händelser.

Figur 4-11. Figuren visar antalet händelser för respektive satt konsekvens.

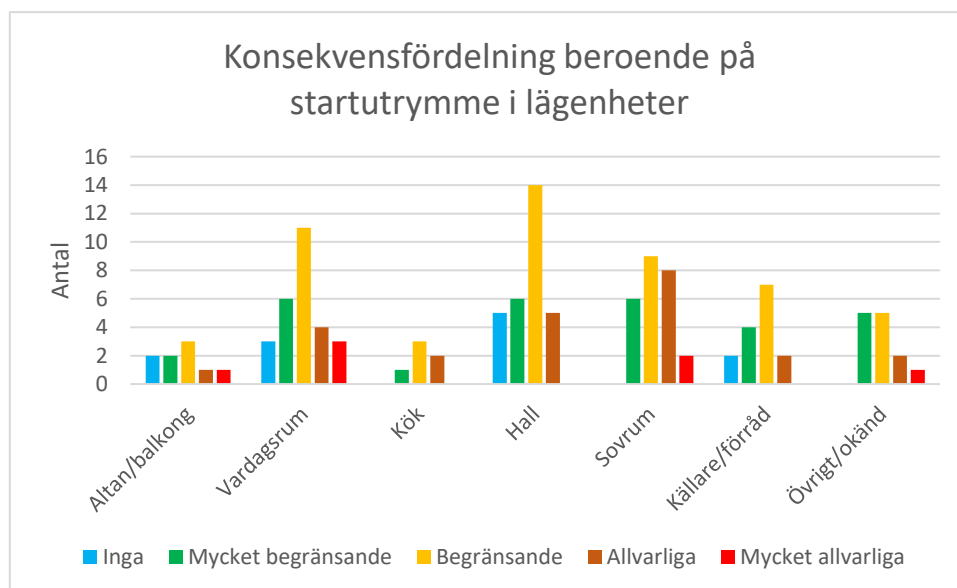
Figur 4-12, Konsekvensfördelning för de olika startutrymmena i lägenheter.

I lägenheter har konsekvenserna oftast blivit begränsande vilket också är den övervägande konsekvensen i hall och vardagsrum. Det går även att se att konsekvenserna har blivit störst i de fallen då branden har startat i vardagsrum, sovrums och hall.

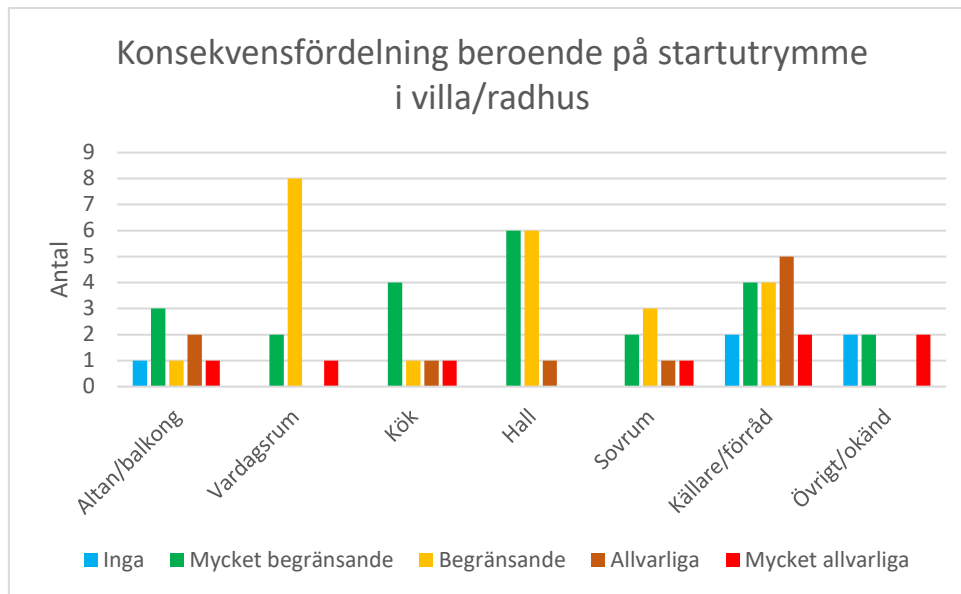
Figur 4-13, Konsekvensfördelning för de olika startutrymmena i villor/radhus.

I villor och radhus är den vanligaste platsen källare/förråd vilket också är det startutrymme som flest händelser har lett till störst konsekvenser. Generellt har konsekvenserna oftast varit mycket begränsande och begränsande. I jämförelse med fallen som har inträffat i lägenheter har det varit en händelse mer som har lett till mycket allvarliga konsekvenser i villor och radhus även fast det har varit fler händelser totalt i lägenheter. Däremot har det varit betydligt fler allvarliga incidenter i lägenheter.

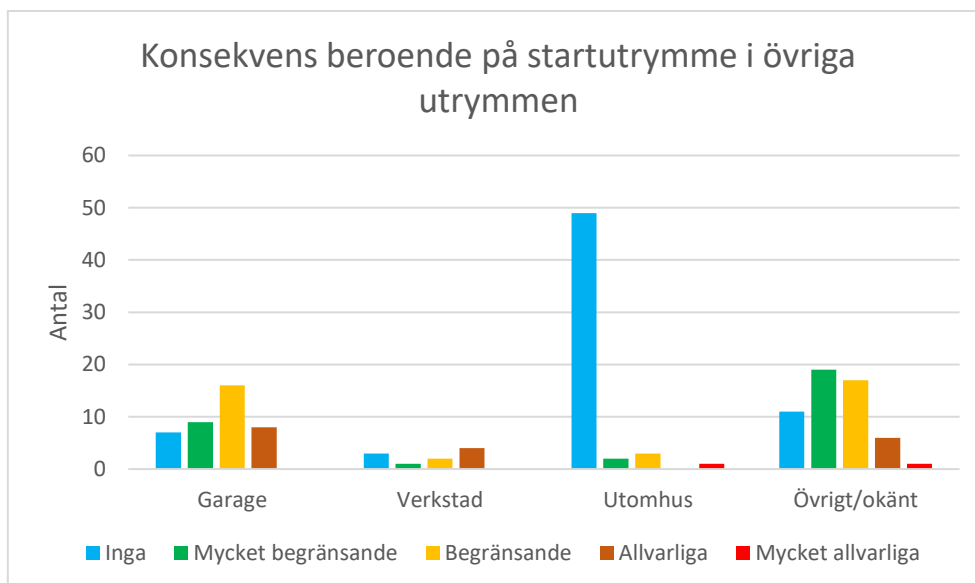
Figur 4-14, Konsekvensfördelning för de olika startutrymmena i övriga utrymmen.

I de händelser då branden har startat på platser som inte är bostäder har det oftast skett utomhus men det går även att se att dessa bränder oftast inte leder till några betydande konsekvenser. I jämförelse med när branden har startat inne i bostäder blir konsekvensen oftast lägre i övriga utrymmen.

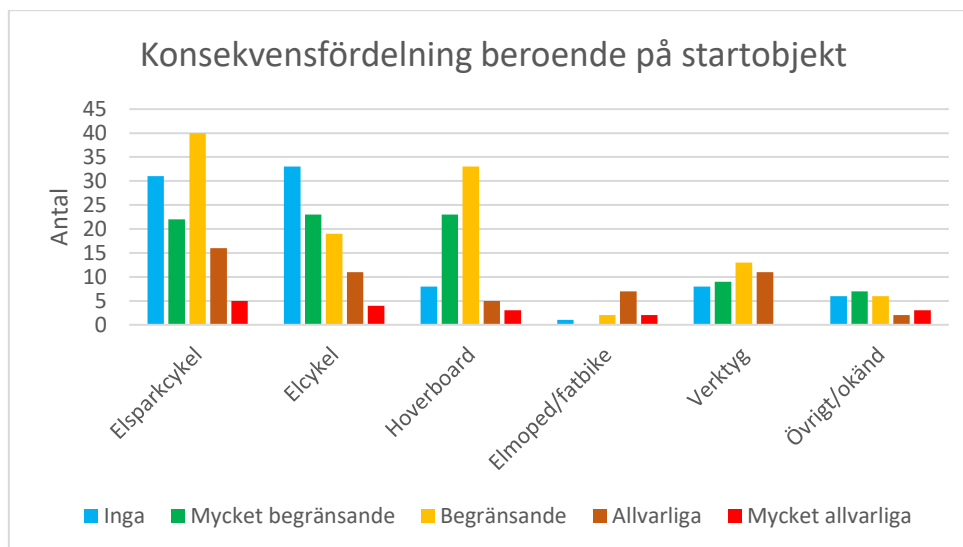
Det genomfördes även en analys för hur konsekvenserna har skilts åt beroende på vilket objekt branden startade i. I figur 4-15 nedan kan det ses att i de fall bränderna har startat i elsparkcyklar eller hoverboards har det oftast blivit begränsande konsekvenser och i fallen där det har startat i en elcykel har det oftast inte blivit några konsekvenser. Dock så har dessa objekt även lett till flest mycket

allvarliga konsekvenser. Det går även att se att i de händelser det har börjat brinna i verktyg har det inte i något fall lett till mycket allvarliga konsekvenser.

Figur 4-15. Antal och konsekvensfördelning på olika batteridrivna objekt.

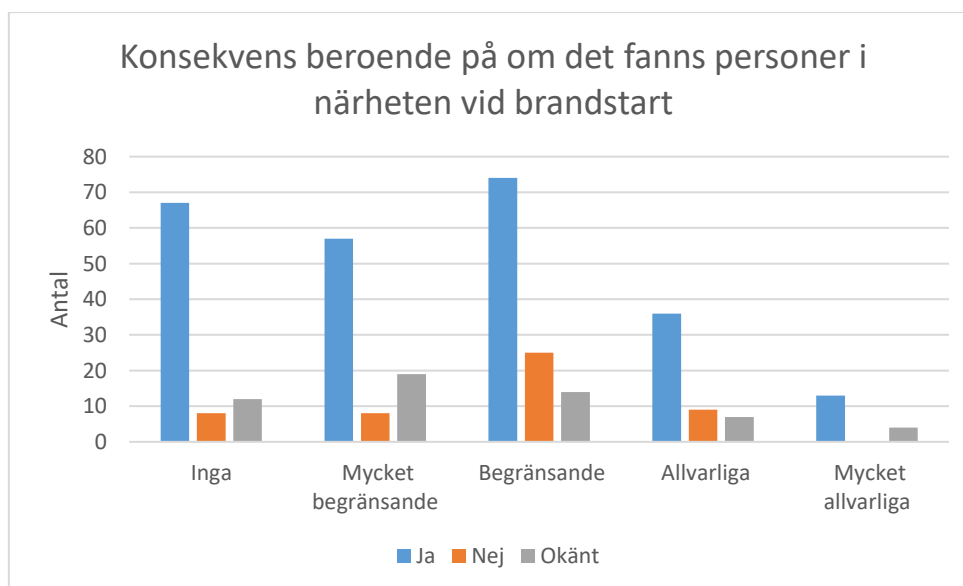
Det genomfördes även en undersökning om det fanns personer i närheten vid brandstart och om det hade någon påverkan för konsekvensen. I figur 4-16 nedan kan det ses att i de fallen då händelserna ledde till mycket allvarliga konsekvenser har det nästan alltid varit personer i närheten och ett fåtal där det var okänt. Det kan även ses att i de fallen där det inte har befunnit sig personer i närheten har det oftast lett till begränsande konsekvenser.

Figur 4-16, Antal och konsekvensfördelning om det fanns personer, inte fanns personer eller okänt om personer fanns i närheten.
