MIFO inventering av deponier, kemtvätt och brandövningsplats med fokus på PFAS

JULINA NILSSON 2024

MVEK13 EXAMENSARBETE FÖR MILJÖ- OCH HÄLSOSKYDDSEXAMEN 15
HP

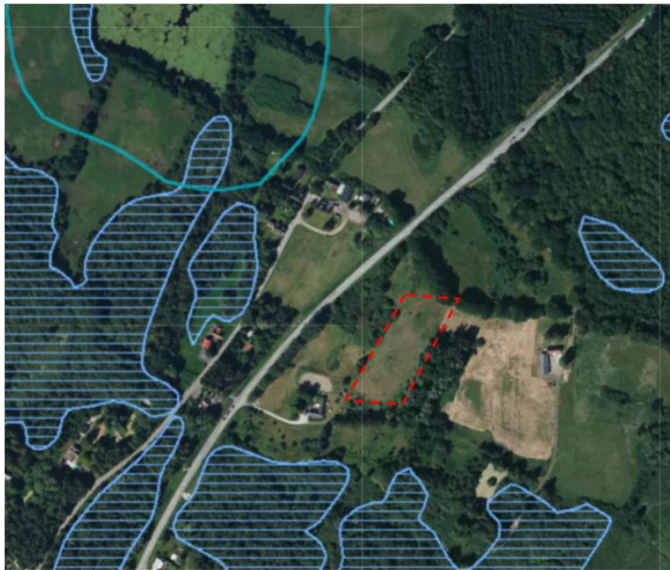
Figur 3 Svedala 205:6

Deponin var främst aktiv från 1978 till 1990 och var främst för gjuteriavfall (Länsstyrelsen i Malmöhus län 1979a & Länsstyrelsen i Skåne län 2001). Vid ansökan om tillstånd för deponin angavs det att avfallsmängden skulle vara 2600 ton/år, vilket innebär att cirka 33900 ton avfall deponerades under tiden deponin var aktiv (Länsstyrelsen i Malmöhus län 1978c). Men vid ett platsbesök 1979 noterades det att det deponerades annat avfall utöver detta, bland annat skrot och grovavfall, vilket sannolikt innebär att det även deponerades mer än vad som angavs i ansökan om tillstånd (Länsstyrelsen i Malmöhus län 1979a).

Idag är den inhägnad och har använts som betesmark. På de omkringliggande fastigheterna finns det betesmarker, skogar och hus.

Satellitbild på fastigheten Svedala 205:6 och dess omgivning, det inringade området ramar in fastigheten.. I det övre vänstra hörnet finns en sjö och den turkosa omringningen visar hur långt ut strandskyddet går. De blå partierna visar var det finns sumpskog.

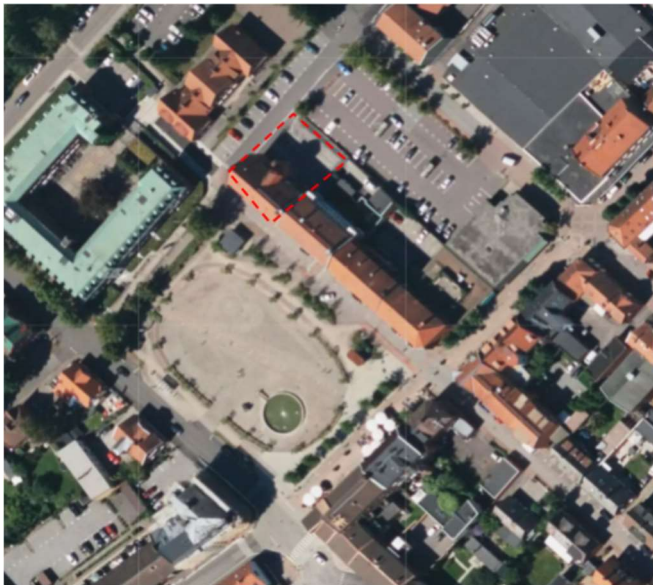
Figur 6 Svedala 7:10

Svedala 7:10 valdes att undersökas eftersom det tidigare fanns en kemtvätt som använt lösningsmedel och branschen har BKL 2 vilket innebär att objekt bör prioriteras, objekt inom branschen utgör generellt en stor risk. För kemtvättar med lösningsmedel finns även en stor sannolikhet att det förekommer PFAS-föroreningar (Naturvårdsverket, 2024). Svedala 7:10 ligger i innerstaden, som har hög känslighet på grund av den höga befolkningstätheten och närhet till bostäder. Kemtvätten var av liten skala och endast var aktiv under 10 år.

Det är en bild på området kring objektet och det inringade området visar var fastigheten Svedala 7:10 är placerad. *Bildkälla:* Vattenatlas.se

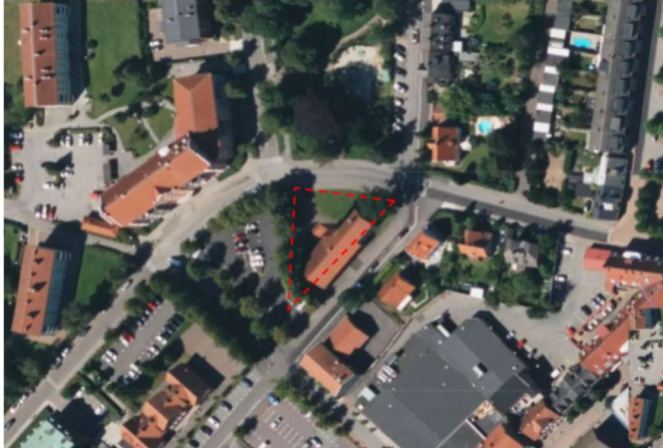
Figur 9 Svedala 10:1

Objektet undersöktes eftersom är en före detta brandövningsplats, som har BKL 2 vilket innebär att objektet utgör en stor risk och bör prioriteras eftersom PFAS tidigare använts i majoriteten av brandskum (Naturvårdsverket, 2024). Objektet ligger i innerstaden och är därför ett känsligt område.

Objektet visas SVEDALA 10:1 med en inringning och området kring objektet visas även. *Bildkälla:* Vattenatlas.se

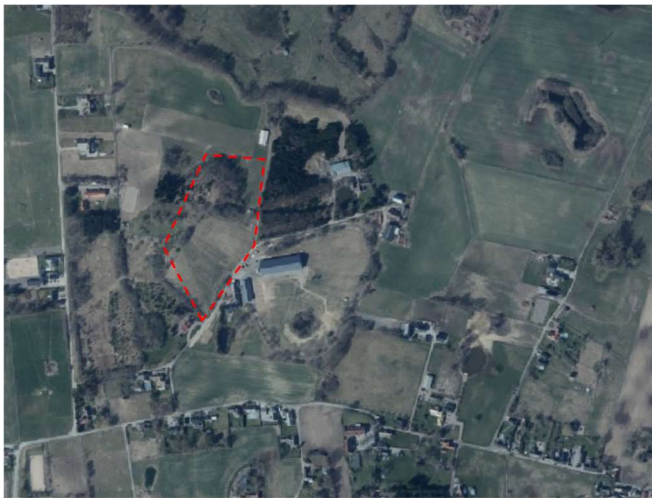
Figur 12 Svedala 201:5

Objektet valdes eftersom det är en före detta deponi som ligger på landsbygden, objektet har BKL 2, vilket innebär att det är en högt prioriterad bransch och det är en stor anledning till att objektet valdes att studeras. På deponier finns det en risk att det förekommer PFAS-föreningar (Naturvårdsverket, 2024). Deponin startades i slutet av 70-talet och stängdes ner vid 1987, det som deponerades var främst byggavfall och rivningsmassor (Andersson, 2011 & Länsstyrelsen i Malmöhus län 1979b). Efter besiktningen konstaterades det att det även deponerades slam, skrot, pappersavfall, gödsel, däck och tomfat (Länsstyrelsen i Malmöhus Län 1978b). Deponin sträckte sig över 2800 kvadratmeter och var cirka 15 meter hög (Olsson, 2011). Fastigheten ägs idag av en privat person och på objektet finns idag både inhägnad ängsmark och en granplantage.

Svedala 201:5 visas med en inringning och området kring objektet visas även. *Bildkälla:* Vattenatlas.se
