**Risicanalys av  
AB Elektrokoppar  
i Helsingborg**  
*Lars Persson*

Report 5081, Lund 2001

This report performs a risk analysis of AB Elektrokoppar in Helsingborg with consequence analysis of a few hazards. Theoretical background about risk analysis is given by IEC standards.

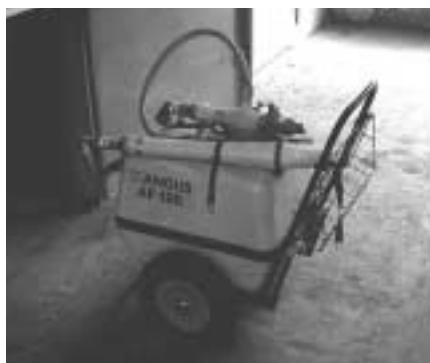
Bild 3.4 Skumaggregat

Inget fast släcksystem finns installerat. En portabel skumkärra (bild 3.3) med 120 liter AFFF (alkoholresistent) skumvätska finns vid port 7 (se bilaga 3) och handbrandsläckare med pulver eller koldioxid finns utplacerade i hela fabriken. Ett lager av handbrandsläckare finns vid port 9.

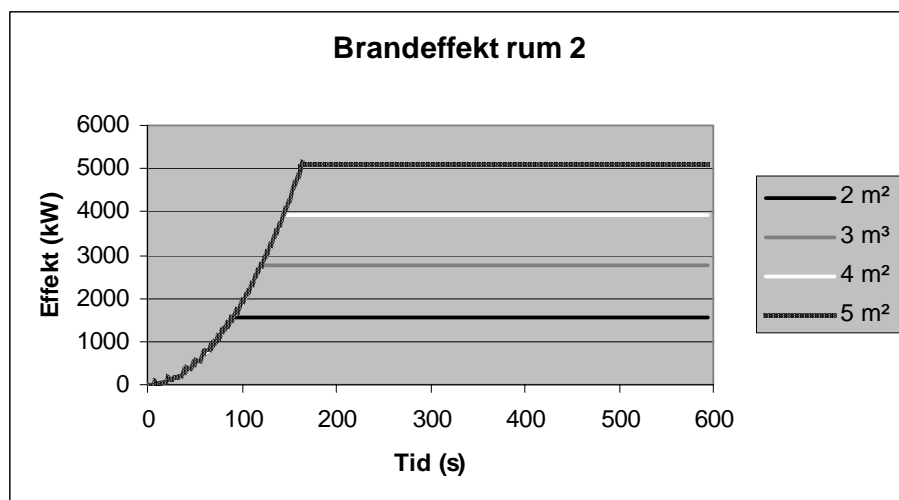
Diagram 6.1 Effekttutveckling vid brand i källaren.

Eftersom det är svårt att komma nära en brand i det trånga utrymmet måste släckningen ske utifrån, lämpligast genom skumfyllning av källaren.

Eftersom källaren innehåller en del nivåskillnader, till exempel under valsverket, kommer en skumfyllning inte åt en brand i detta utrymme förrän efter någon minut. Även rör, maskiner och annan utrustning kan hindra skummet från att nå en brandhärd och därmed försena släckningen.

Det enda sättet att garanterat nå alla utrymmen är att installera ett fast släcksystem där släckutrustning (skumaggregat, sprinklerhuvud eller liknande) kan installeras på svåråtkomliga ställen.

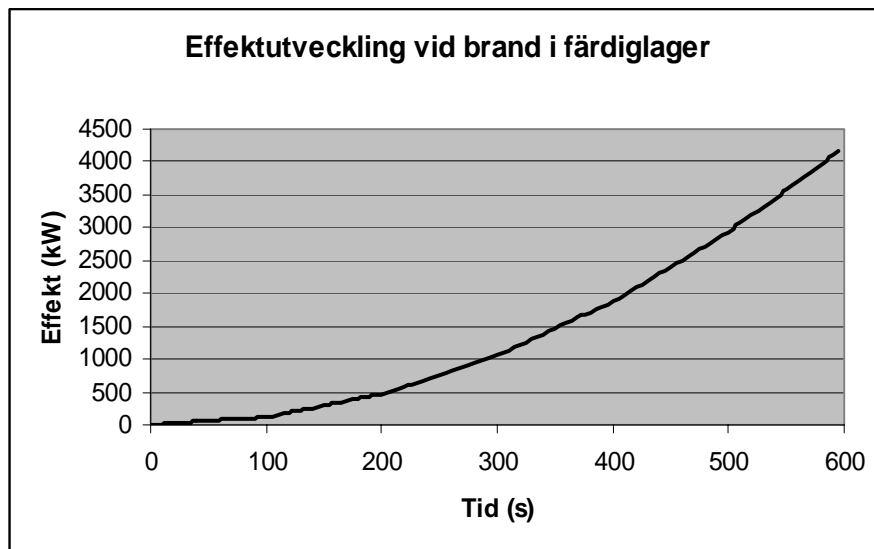
Diagram 6.2 Effektutveckling vid brand i färdiglager.

Elektrokopparns lagras ungefär hälften så mycket trä per golvyta eftersom trärummorna och de pallar som används består av mindre trä än en pall så 7,5 MW är en rimlig uppskattning. Brandspridningen blir betydligt långsammare än vid en vätskebrand (medium,  $\alpha=0,012$ ) så brandeffekten efter 10 minuter är ca 4,3 MW (diagram 6.2). Dessutom tar koppartråden upp mycket av värmen vilket också bromsar brandutvecklingen.

På samtliga ställen står produkterna lagrade mot en vägg och i ett fall mot en brandavskiljande vägg mot Vkt. Eftersom denna vägg inte är tätad vid genomföringar kommer sticklågor och brandgaser att spridas in till avdelningen och eventuellt antända material där. Dessa genomföringar måste tätas.

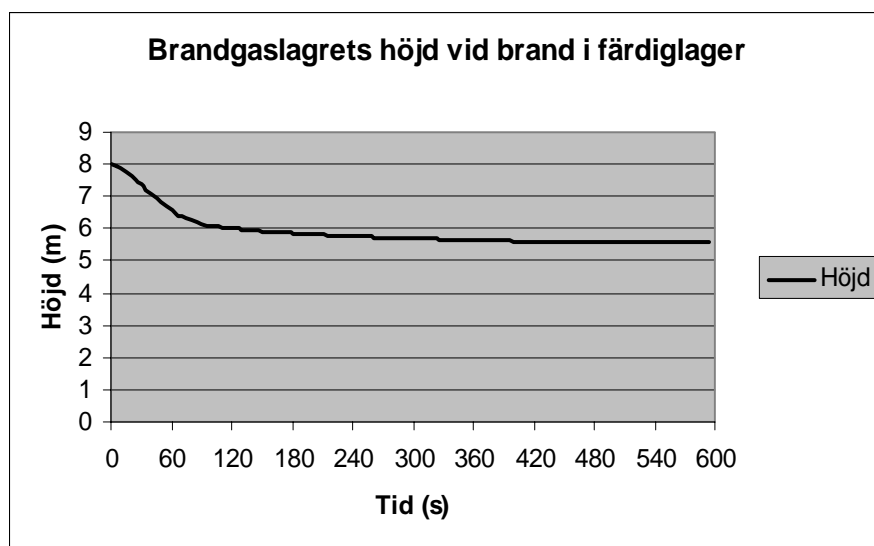
Diagram 6.3 Brandgaslagrets höjd vid brand i Vkt

Simuleringar visar att brandgaslagret inte når ner till golvet utan stannar vid ca 5,5 meters höjd (diagram 6.3). Innertaket delas upp av bärande betongbalkar och simuleras som olika rum, 10 meter breda, med en 7 meter hög öppning mellan (del 1 respektive del 2), se bild 6.4.

brandgaser. Det finns två skyddade utrymningsvägar ned till markplanet där kontorspersonal kan utrymma. I övrigt är lokalerna glest bemannade och utrymning bör ske obehindrat.

Om så stora mängder brännbart material skall fortsätta att lagras inne i produktionslokalerna bör lagringsutrymmet avgränsas mot övriga utrymmen för att hindra brandgasspridning i lokalerna. Den enklaste lösningen är att flytta all lagring till separata lokaler och där ha rökdetektorer och/eller sprinklersystem.

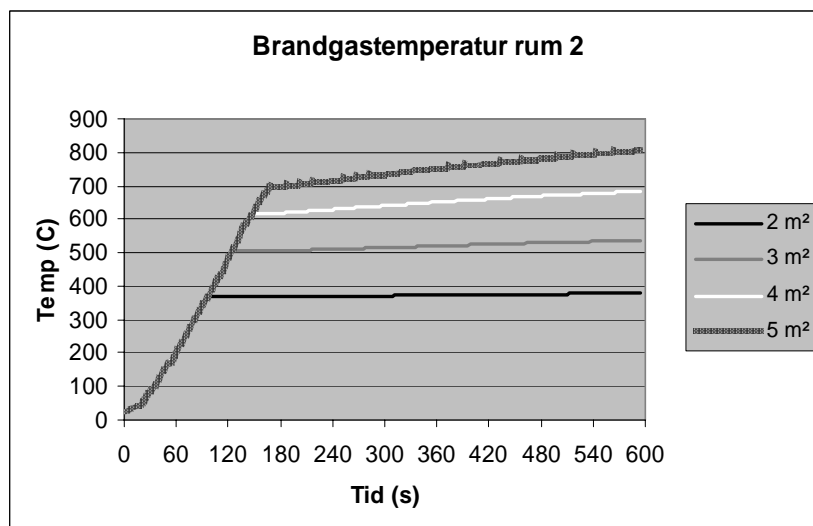
Diagram 1 Brandgastemperatur vid brand i rum 2.

I rum 2 inträffar övertändning om branden utvecklar en maximal effekt av 4 MW vilket motsvarar en brand på 4 m<sup>2</sup> olja (diagram 1). Övertändning inträffar efter ca 140 sekunder. Det luftflöde som krävs (upp till 2 m<sup>3</sup>/s) kommer att begränsa branden då ventilationen är dålig i en källare. Programmet skall ta med detta i simuleringen men det blir ändå en osäkerhetsfaktor. Brandgaslagret kommer snabbt att sjunka (diagram 2) men utrymnet är oftast obemannat så utrymning är inget problem. Vid brand i rum 4 inträffar ingen övertändning förrän vid 5 m<sup>2</sup>, förmodligen på grund av syrebrist (diagram 3 och 4).

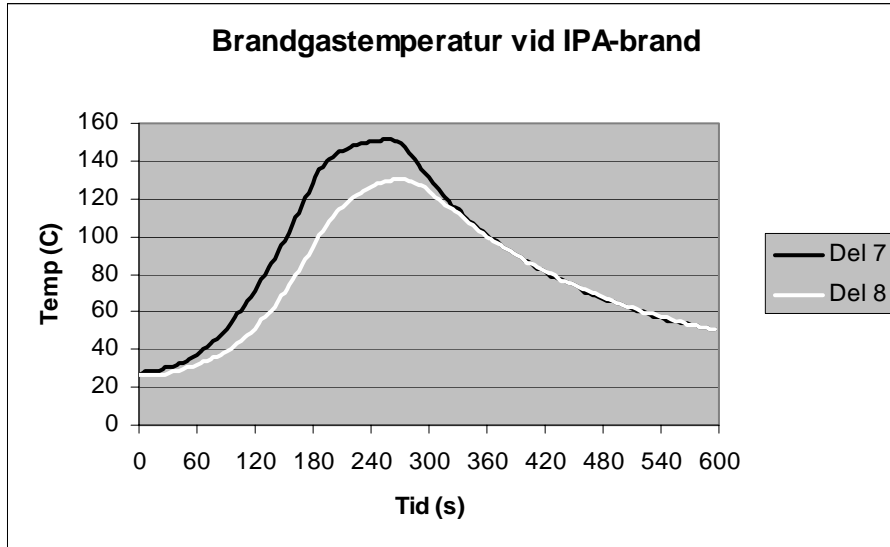
Diagram 5 Brandgasernas temperatur i olika taksektioner.

Branden har beräknats på 100 liter IPA vilket gör att bränslet tar slut efter 260 sekunder och brandeffekten sjunker. Brandgaslagret kommer att gå ner till 7,5 meter (diagram 6) vilket inte hindrar utrymning. Temperaturen går upp till ca 150 °C (diagram 5) som mest vilket gör att rökluckornas smältbleck kommer att lösas ut om de inte öppnats manuellt.

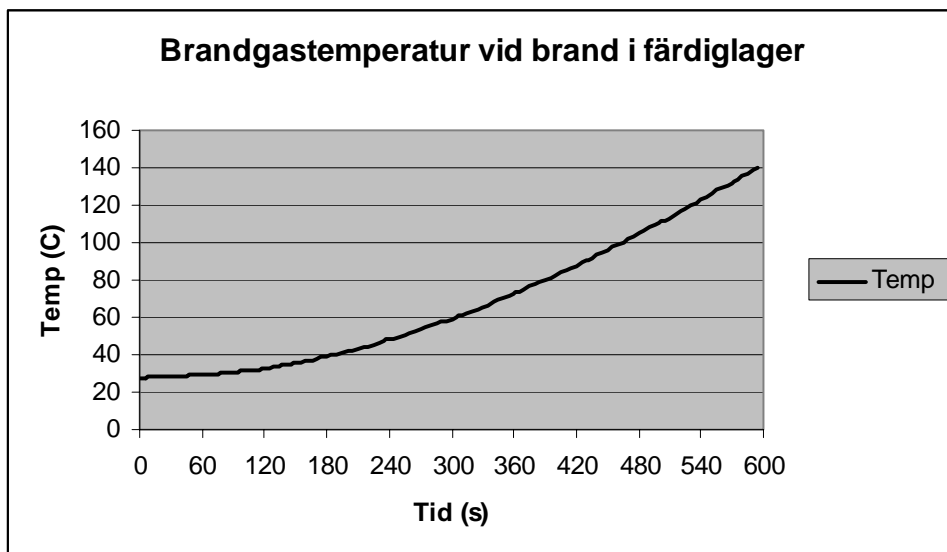
Diagram 7 Brandgasernas temperatur vid brand i trävaror.

Effektutvecklingen i en träbrand växer långsammare än för vätskebrand ( $\alpha = 0,012 \text{ kW/s}^2$ ). Om branden får växa ostört, till exempel i obemannade utrymmen, kan den bli omfattande. Temperaturen i brandgaserna kommer upp till  $140 \text{ }^\circ\text{C}$  efter 10 minuter men redan efter 6 minuter är det  $70 \text{ }^\circ\text{C}$  vilket är den temperatur vid vilken eventuella rökluckor att öppna. En viss termisk tröghet finns i de smältbleck som reglerar öppningen. Rökluckor påverkar inte branden då brandgasernas höjd och temperatur gör att återstrålningen från dem är låg (diagram 7 och 8).

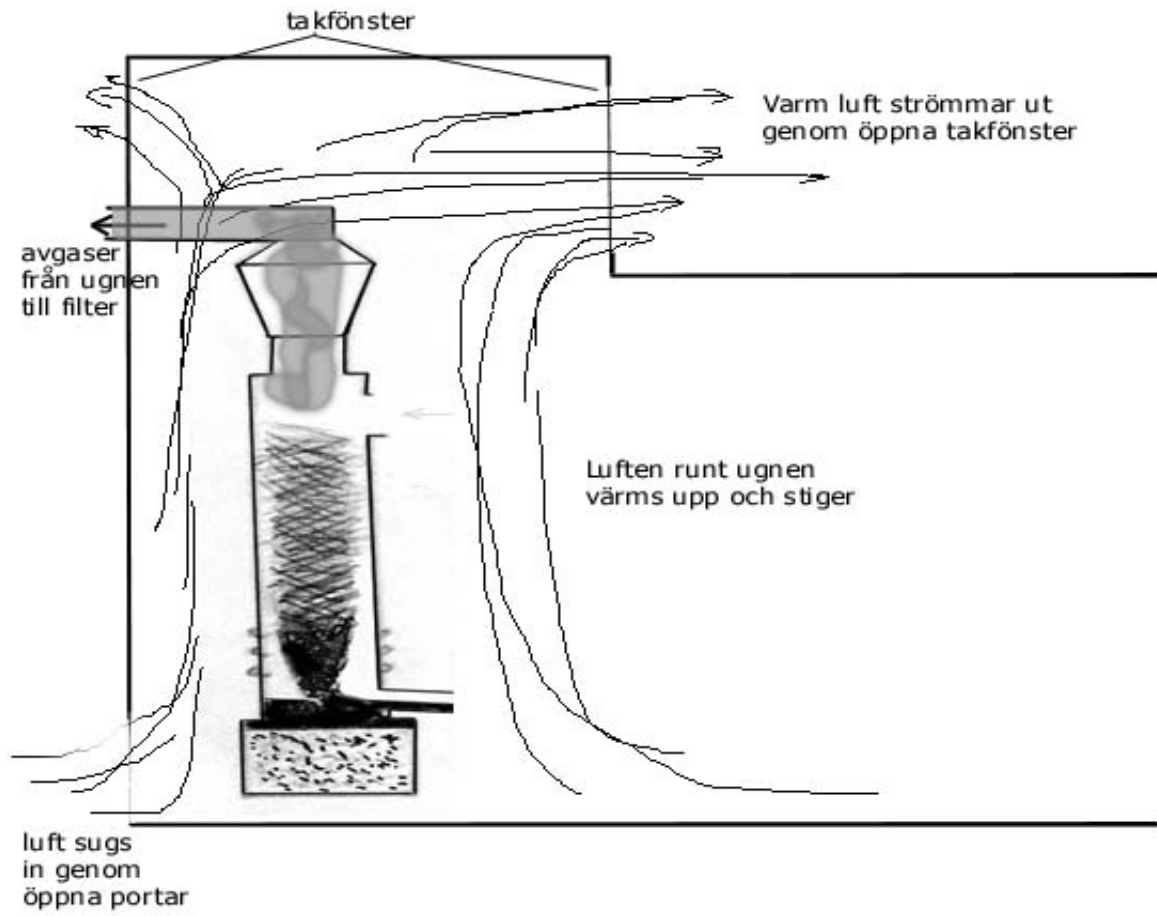
Bild 7 Principskiss över luftrörelser runt smältugnen.

Mycket av brandgaserna från källaren kommer att dras med i luftströmmen runt smältugnen och ventileras ut genom takfönstren som finns i den upphöjda delen av taket ovanför ugnen (se bilaga 5, bild 7). Detta gör att siktförhållandena blir goda och utrymning ej försvåras.
