Sprickbildning i puts på isolering : avslutande försök på provväggar

Avslutande försök på provväggar

Kenneth Sandin

ISRN: LUTVDG/TVBM--08/3142--SE (1-27)

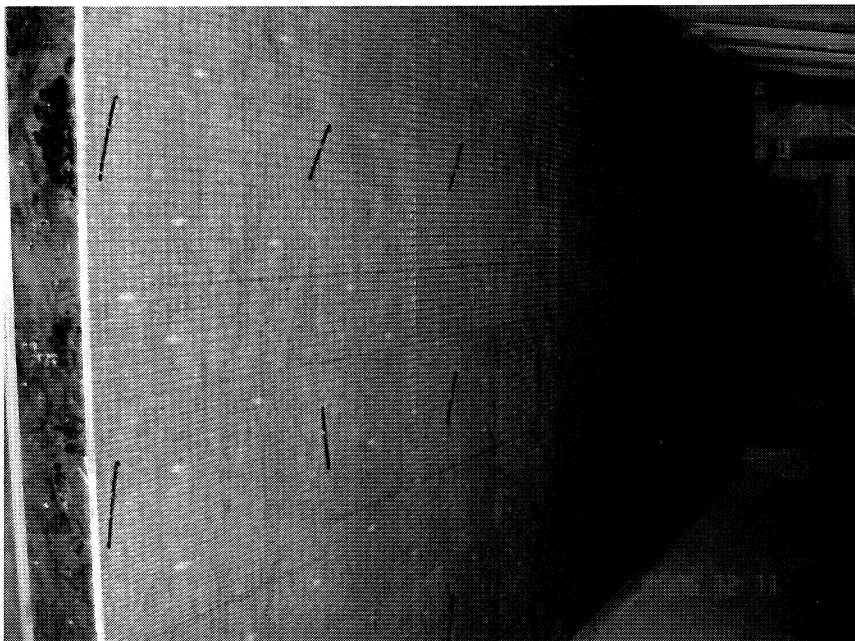
Systemet består av en stålnätsarmering monterad dikt mot isoleringen med en 10 mm puts av ett bruk med mycket finkornig ballast, vilket medför stor krympning. Bruket är av fabrikat SERPO 136. Stålnätsarmeringen är förankrade in i reglarna med infästningar SERPO 311 Fäste Röd enligt FIGUR 1.

FIGUR 1. Infästning av stålnät i system 1.

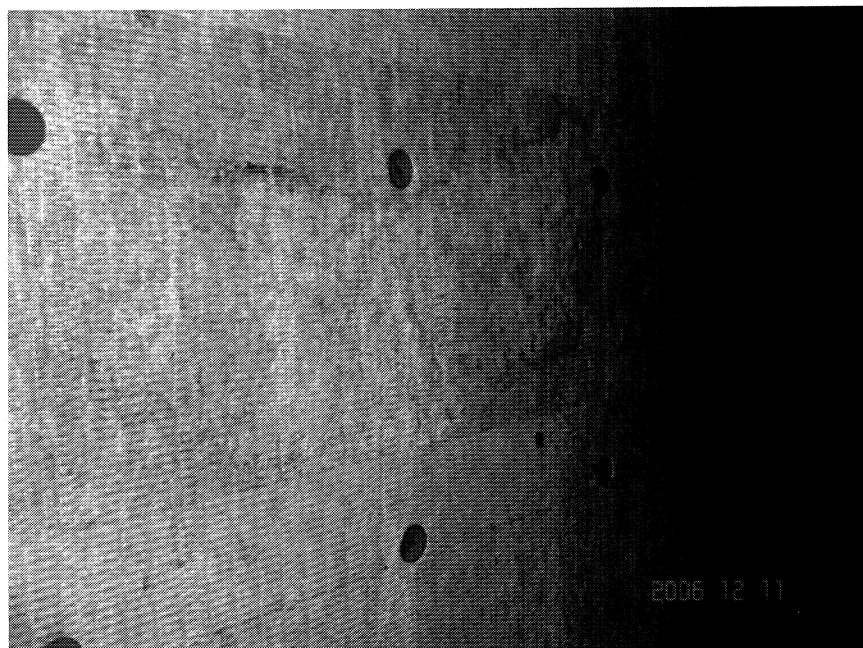
FIGUR 2. Förankring av isolering i system 3, 4 och 6.

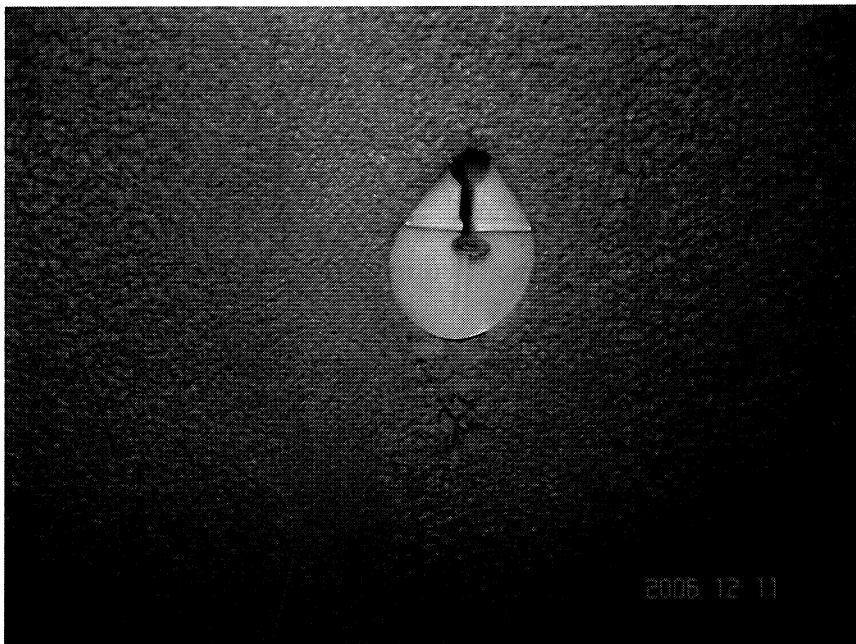
FIGUR 3. Montering av fäste i system 4 och 6.

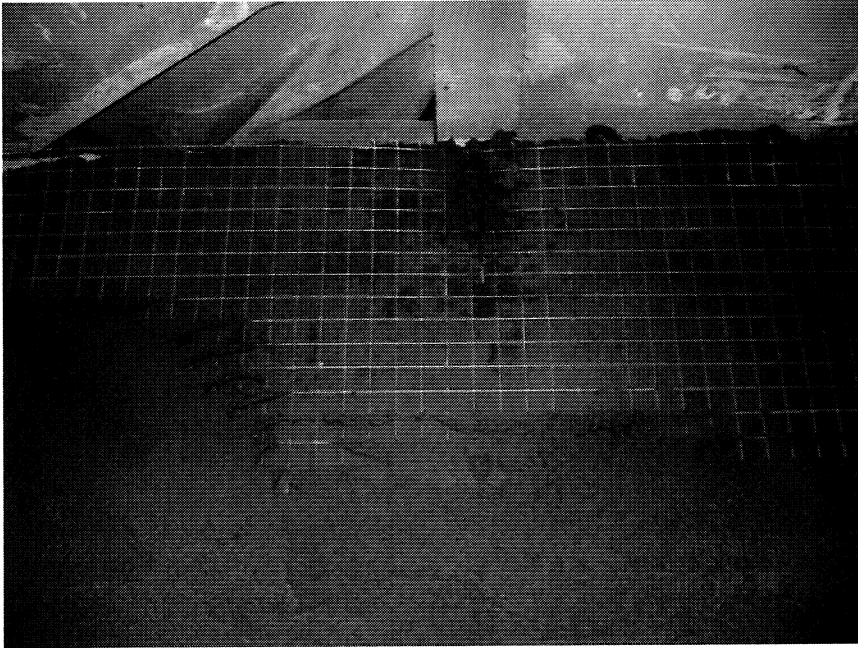
Efter 3 dygn applicerades 6 mm C-bruk SERPO 134. Härefter monterades stål nätet enligt FIGUR 4 i fästena som monterats tidigare. Direkt härefter applicerades ytterligare 6 mm C-bruk SERPO 134 vått i vått. Avsikten var att nätet skulle hamna 6 mm utanför grundningsskiktet. I verkligheten hamnade nätet cirka 5-9 mm utanför grundningsskiktet.

FIGUR 4. Montering av stål nät och putsning i system 4 och 6.

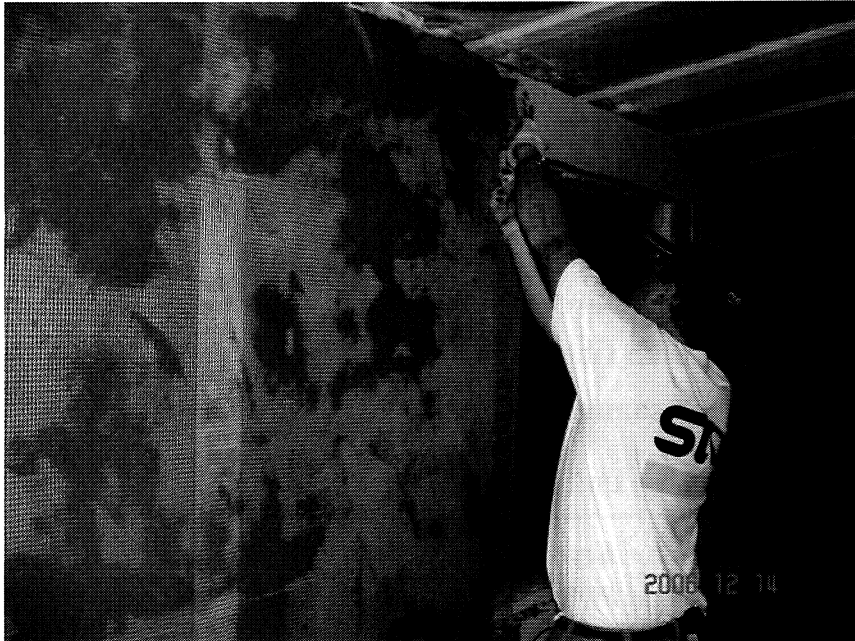
Efter 3 dygn applicerades 6 mm C-bruk SERPO 134. I detta bruk inarbetades glasfibernet enligt FIGUR 5. Direkt herefter applicerades ytterligare 6 mm SERPO 134 "vått i vått".

FIGUR 5. Montering av glasibernät i system 5.

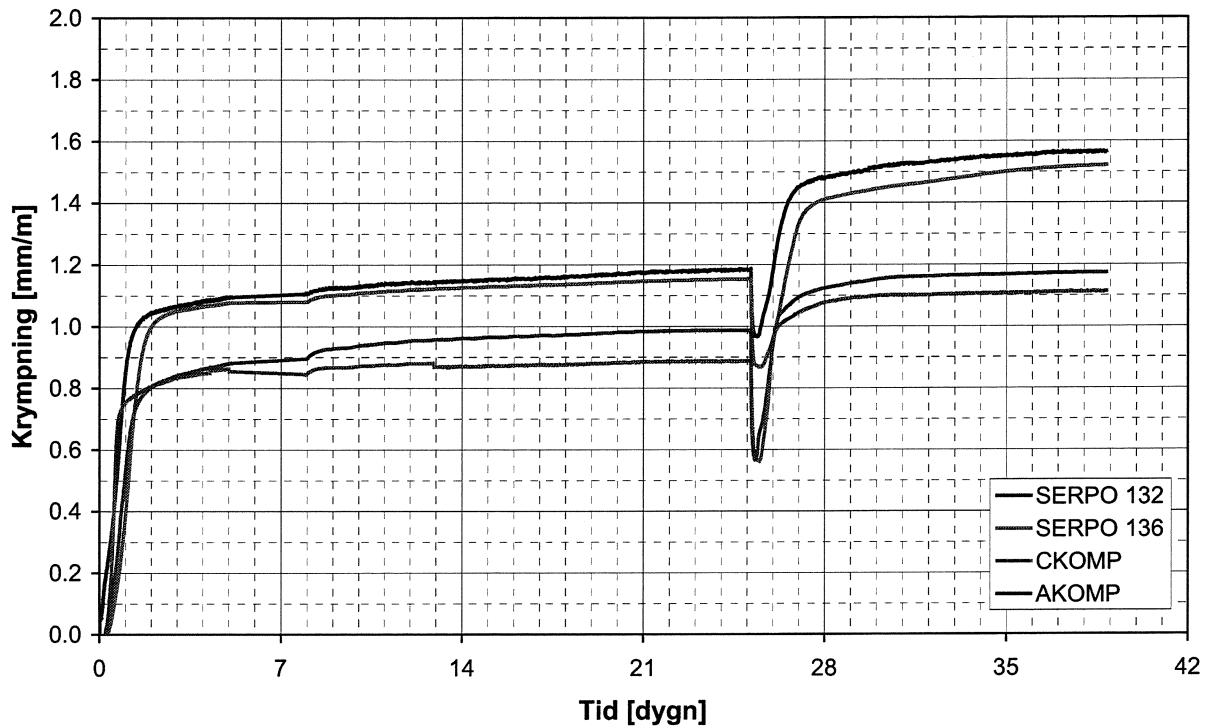
DIAGRAM 1. Krympning som funktion av tiden för testade bruk.

Om man enbart studerar absolutbeloppen under de första dyggen av provningen har de bruk som inte är krympkompenserade en krympning som är 30-40 % större än de som är krympkompenserade. Med avseende på konsekvenserna av krympning i olika skeden är dock denna jämförelse vilseledande.

Att de krympkompenserade brukerna har mindre krympning initialt har sannolikt ingen betydelse för sprickbildningen eftersom brukerna då är mer eller mindre plastiska och inte kan bygga upp några större spänningar. Det som däremot är av stort intresse är att de krympkompenserade brukerna uppvisar väsentligt mindre ökning i krympning efter vattenbelastningen efter 26 dygn jämfört med standardbrukerna. De krympkompenserade brukernas ökning i krympning var då cirka 0.2 mm medan de icke krympkompenserade brukernas ökning i krympning var cirka 0.4 mm, det vill säga dubbelt så stor. Vid denna tidpunkt har brukerna hög hållfasthet och vid fasthållning bildas då stora spänningar, vilket kan ge upphov till sprickor.
