Fukt- och temperaturundersökning i Vadstena klosterkyrka

Sandin, Kenneth

1974

RAPPORT 50

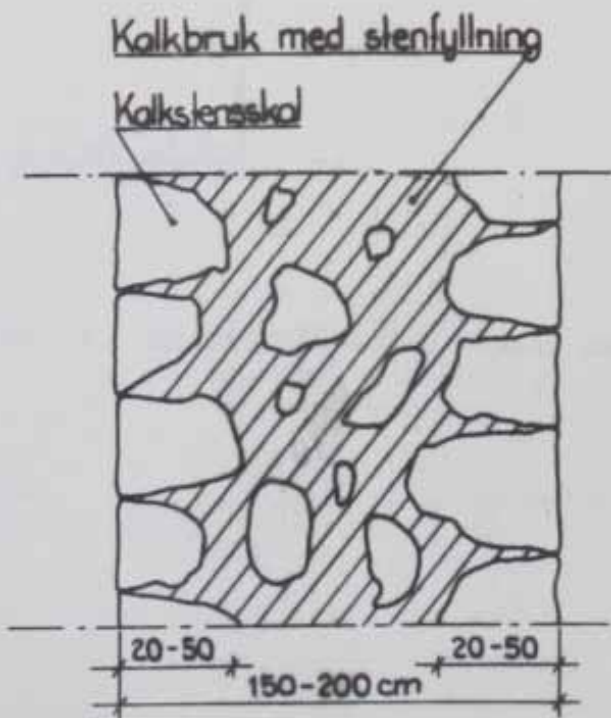
FIG. 3. Murverkets uppbyggnad.

Yttermurar och strävpelare, som har en tjocklek mellan 1,5 och 2,0 m är uppförda med yttre och inre skal av huggna kalkstensblock. Skalens tjocklek varierar mellan 0,2 och 0,5 m. Fyllningen mellan skalerna består av stenar och kalkbruk. Se fig 3. Kalkstenen är utvändigt fin-

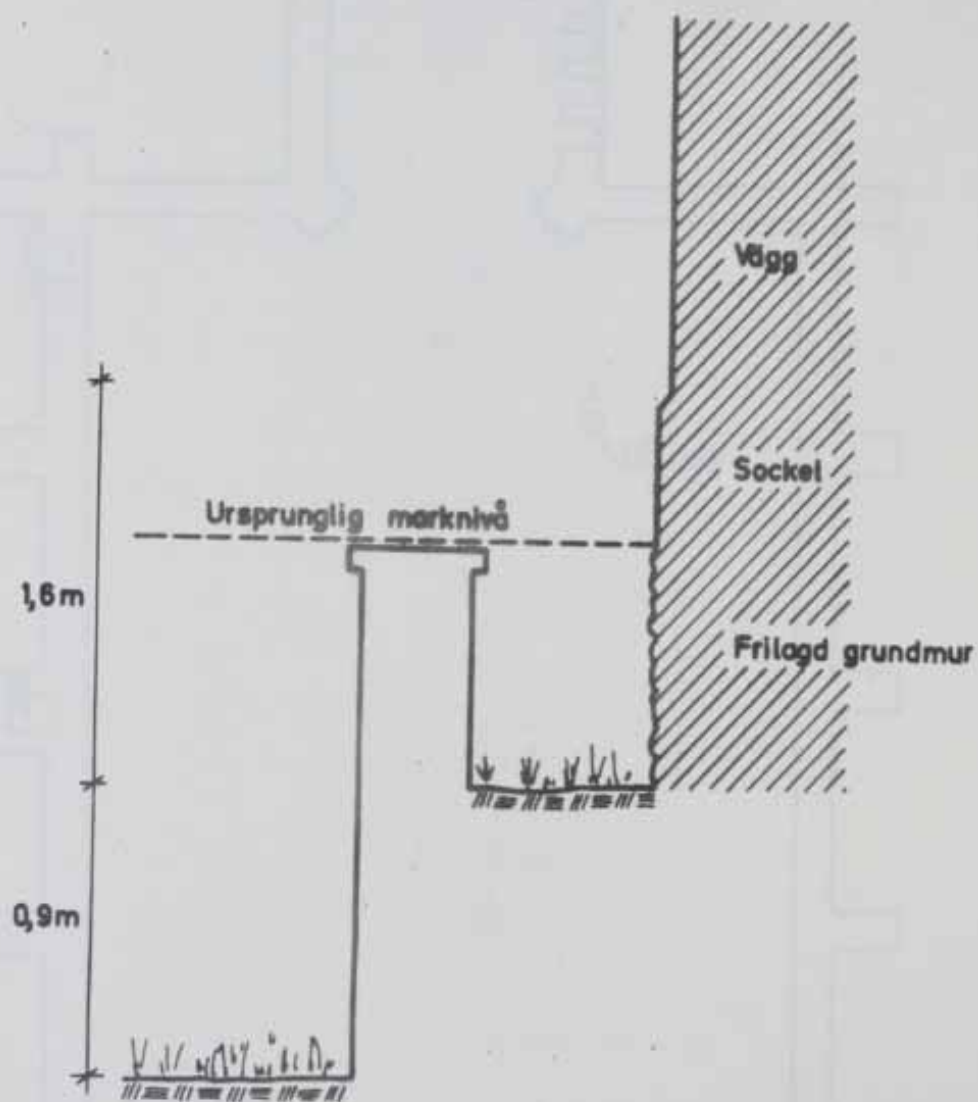
FIG. 4. Höjdförhållanden väster om kyrkan.

Gamla utgrävningar väster om kyrkan är normalt torra,
men efter regn är de blöta lång tid. Dessa utgrävningar
är gjorda till ett djup om ca 2 m under själva murverket
och grundmuren ligger här fri. Se fig 4.

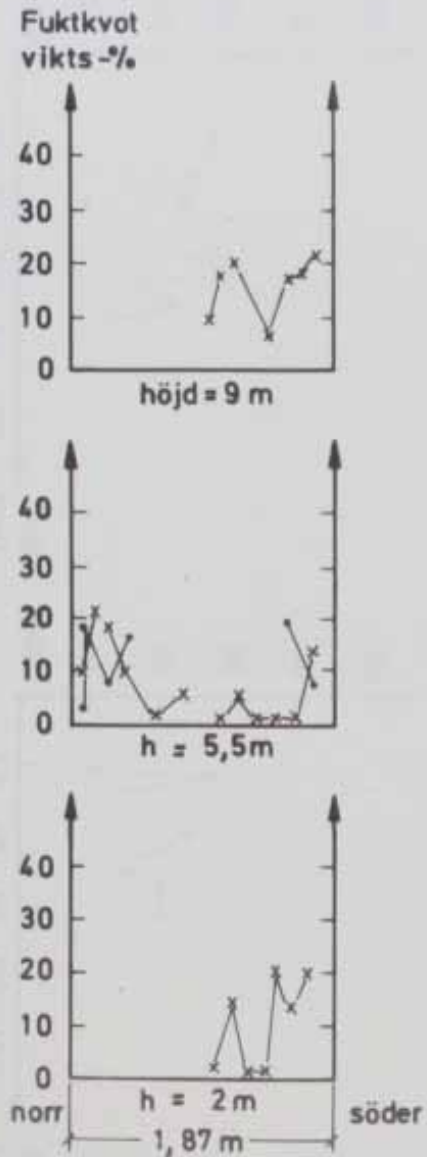
f) Sektion B

FIG. 30e-g. Fuktkvoter bestämda på borrhjöl. Sektionernas läge enligt fig 14 och 9.

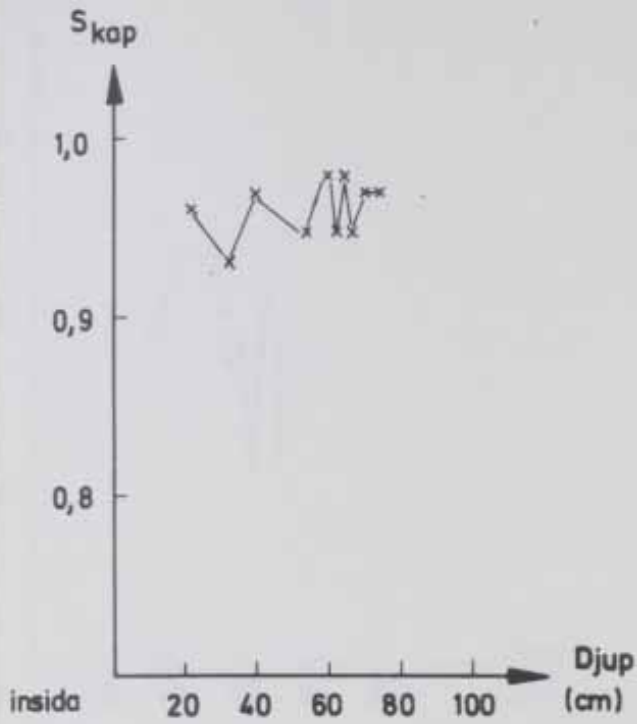
a) Provhål IV

FIG. 33a-d. Kapillära vattenmättnadsgrader s_{kap} . Placering enligt fig 9.

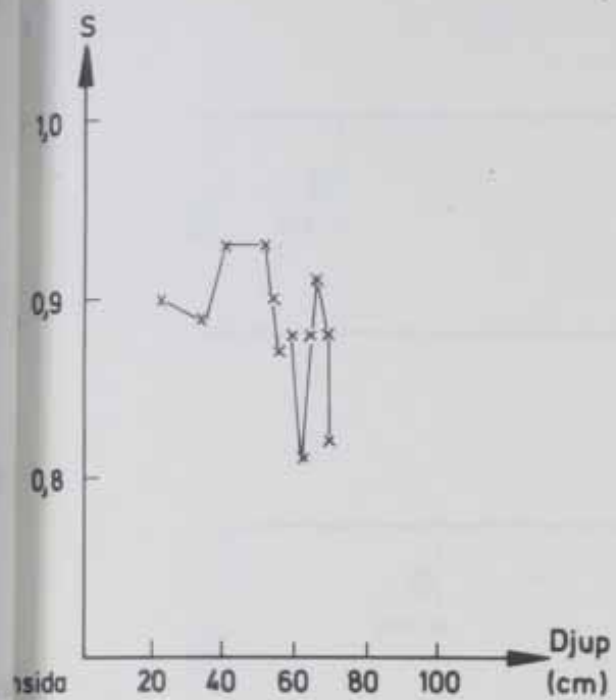
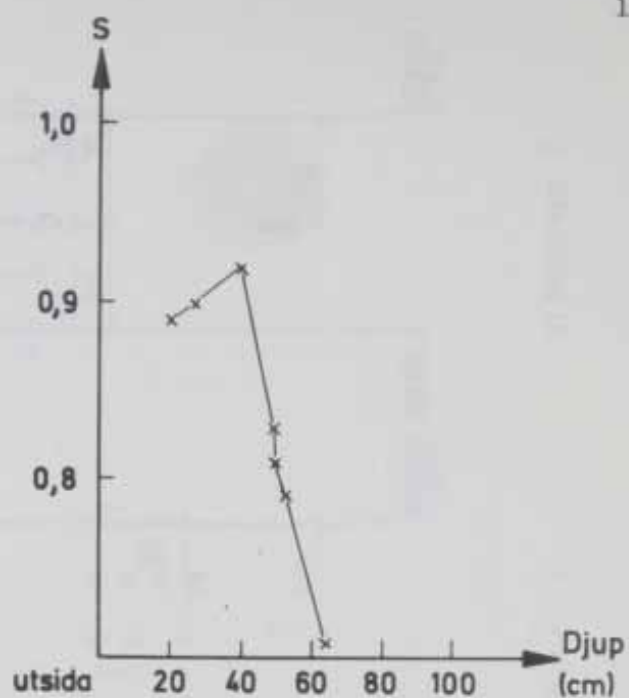
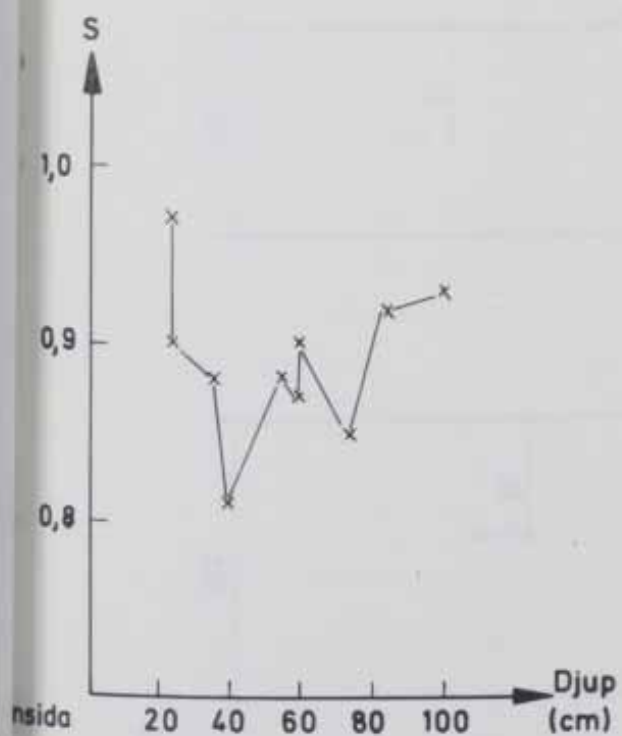
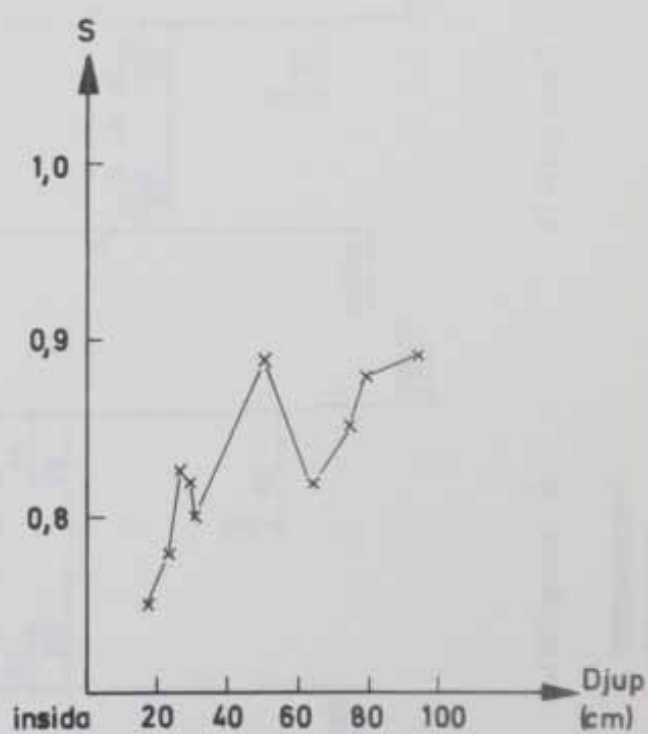
FIG. 34a-d. Vattenmättnadsgrader, s.
Placering enligt fig 9.

Vid studiet av de kapillära vattenmättnadsgraderna enligt fig 33 kan dock vissa slutsatser dras. Provhål IV och VI har i stort sett konstant värde $s_{kap} \approx 0,95$ på det undersökta djupet. Provhål V visar $s_{kap} \approx 0,95$ in till 30 cm och längre in sjunker vattenmättnadsgraden. Provhål VII visar det omvända förhållandet $s_{kap} \approx 0,95$ på ett djup större än 60 cm och lägre vattenmättnadsgrad mot ytan. Vattenmättnadsgraden s enligt fig 34 visar samma bild

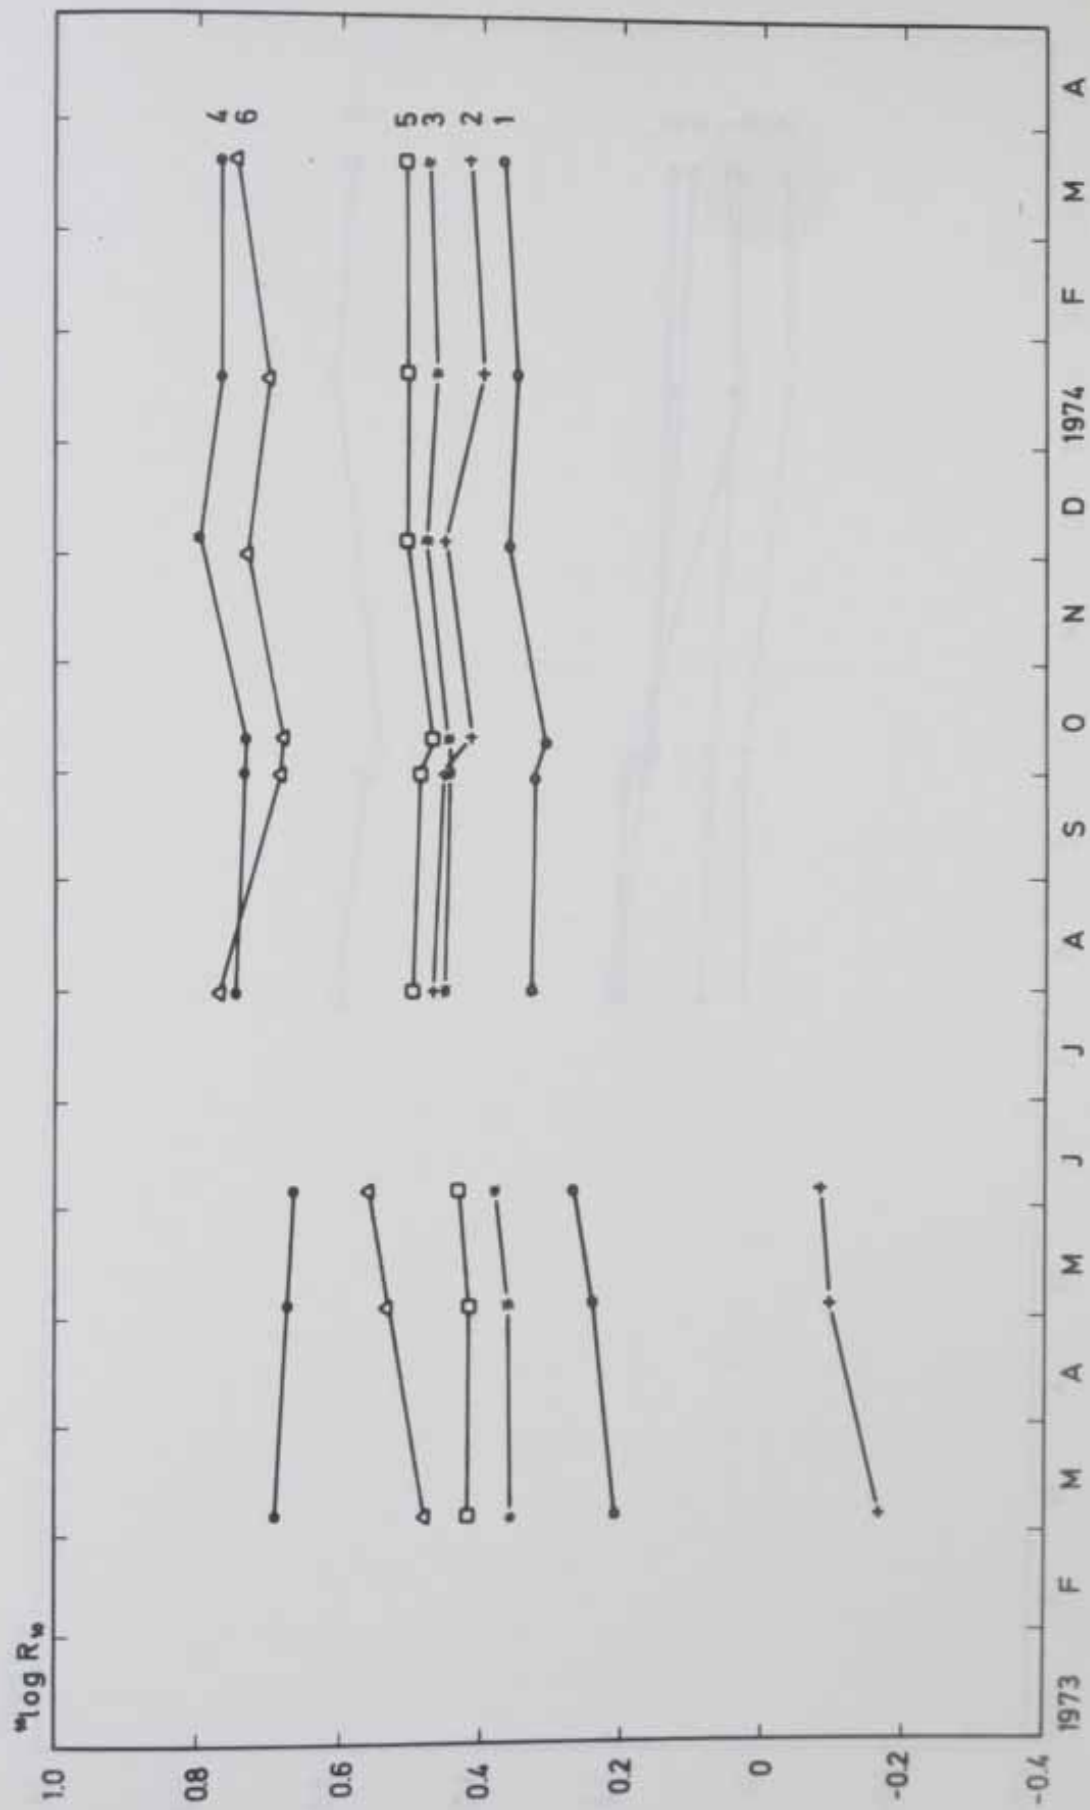
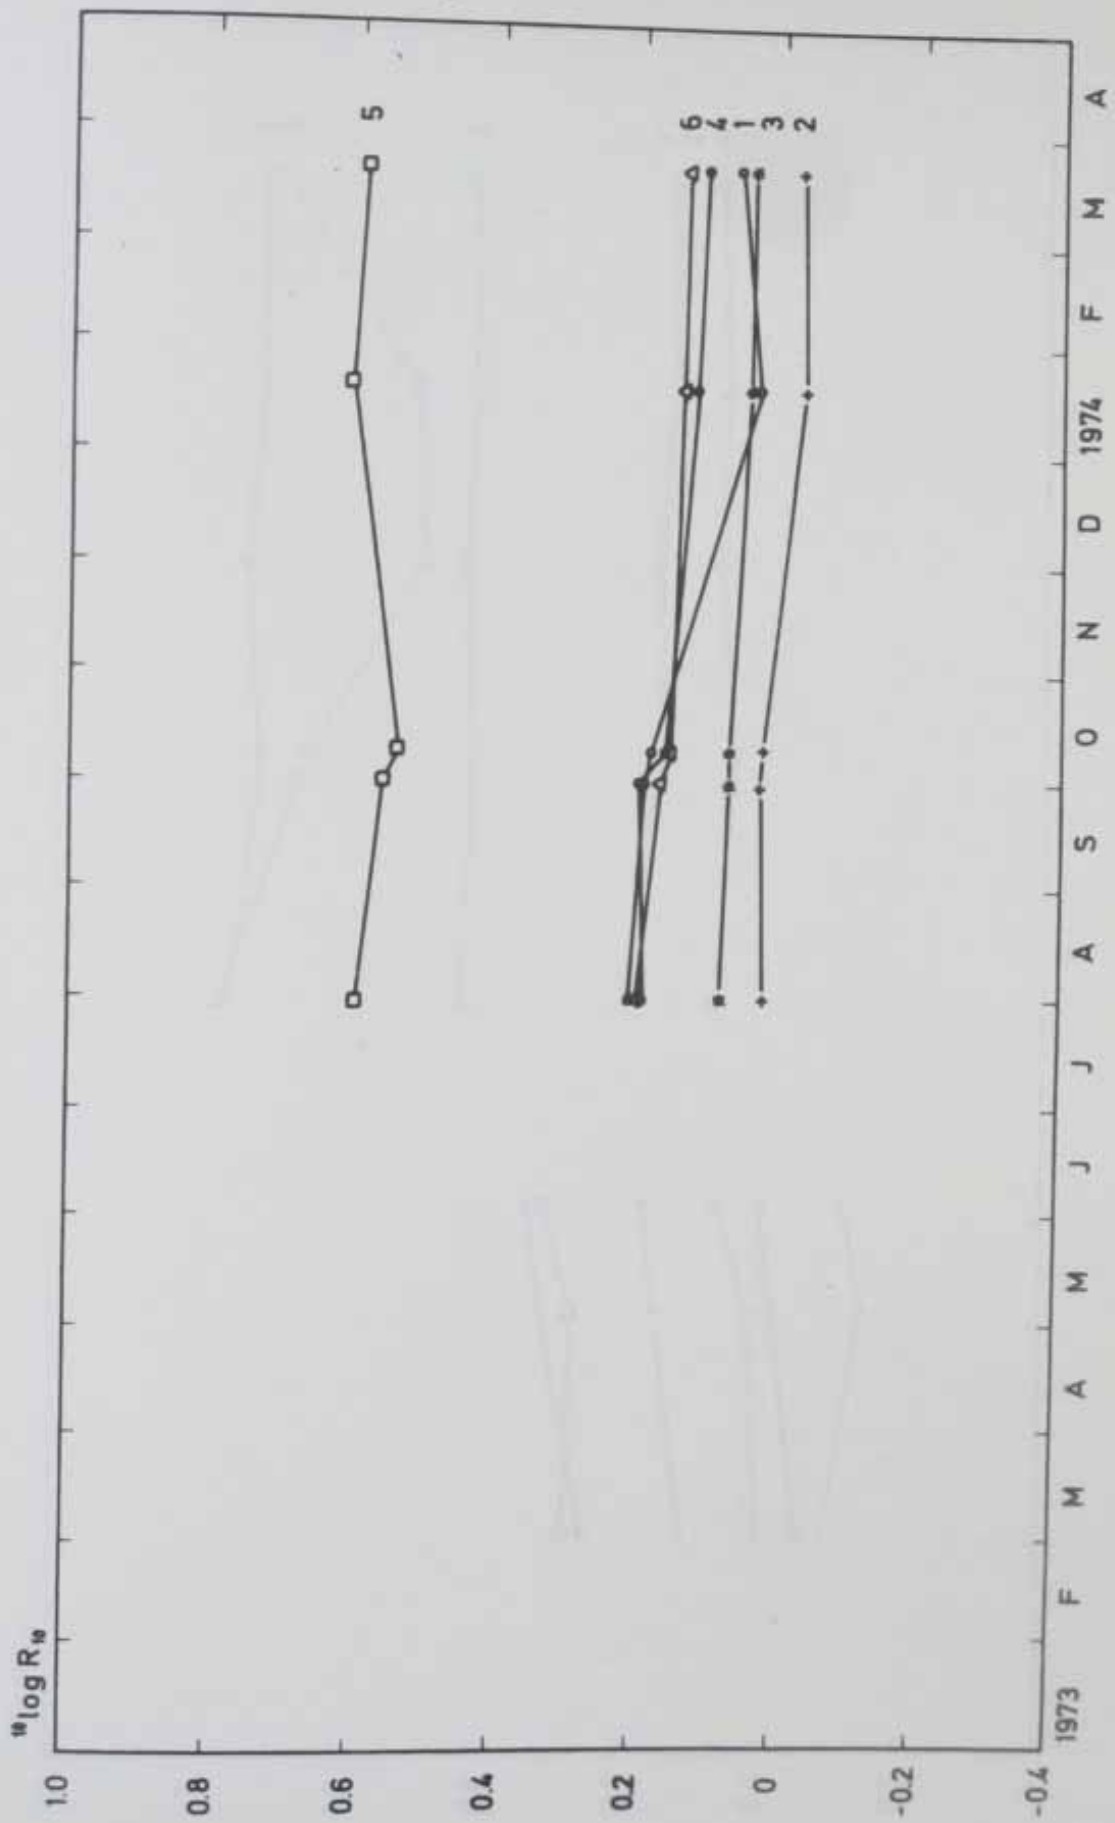
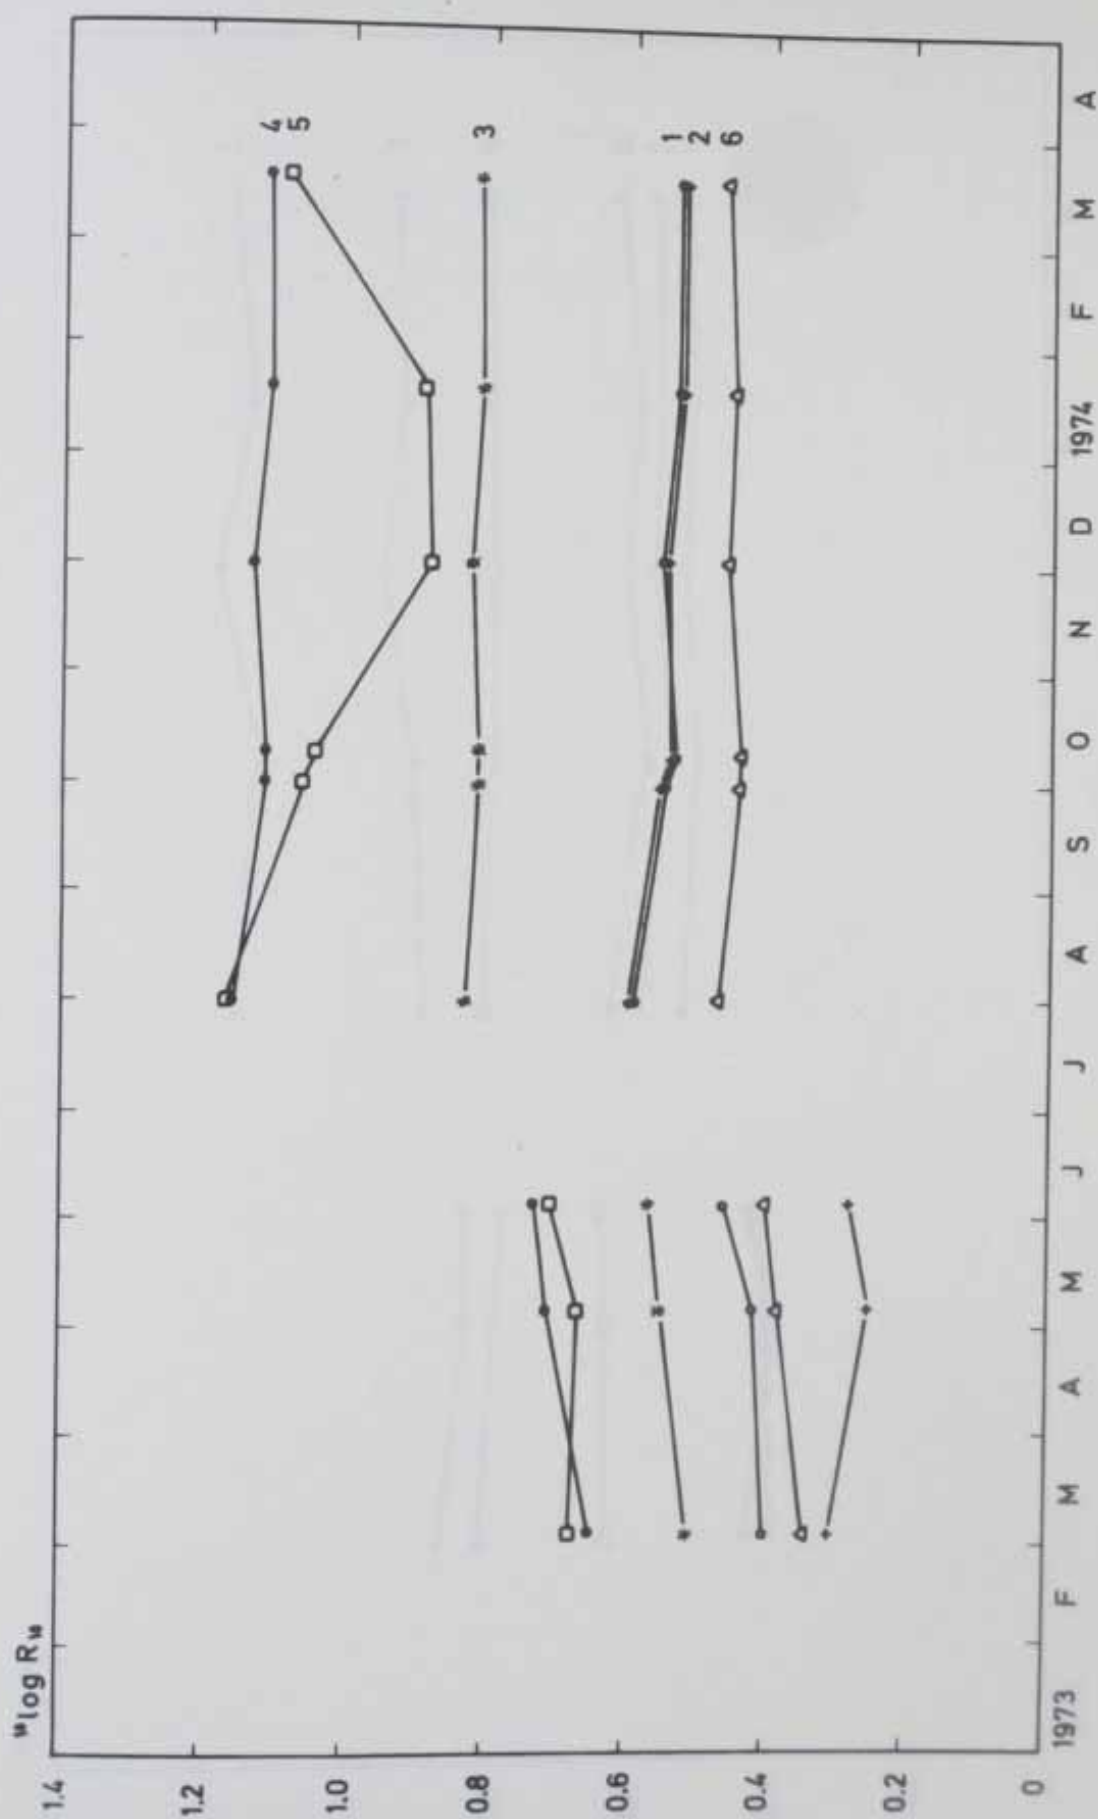
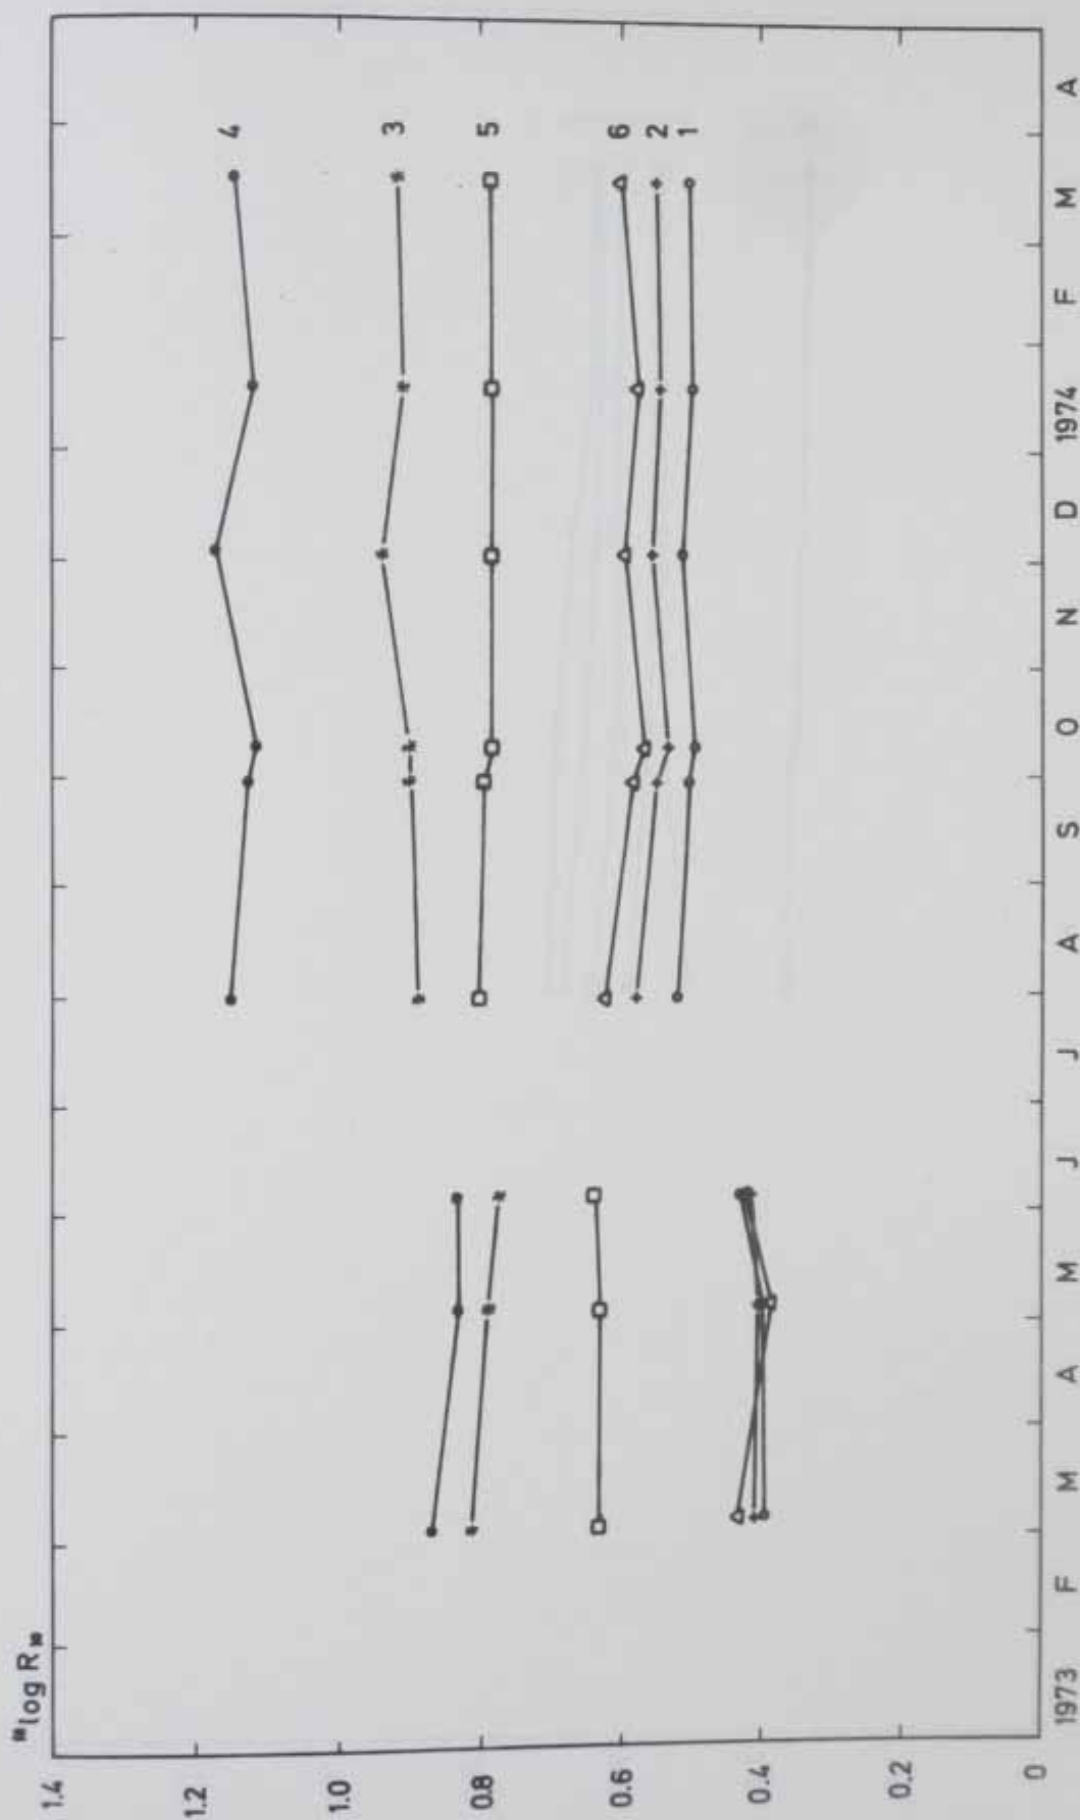
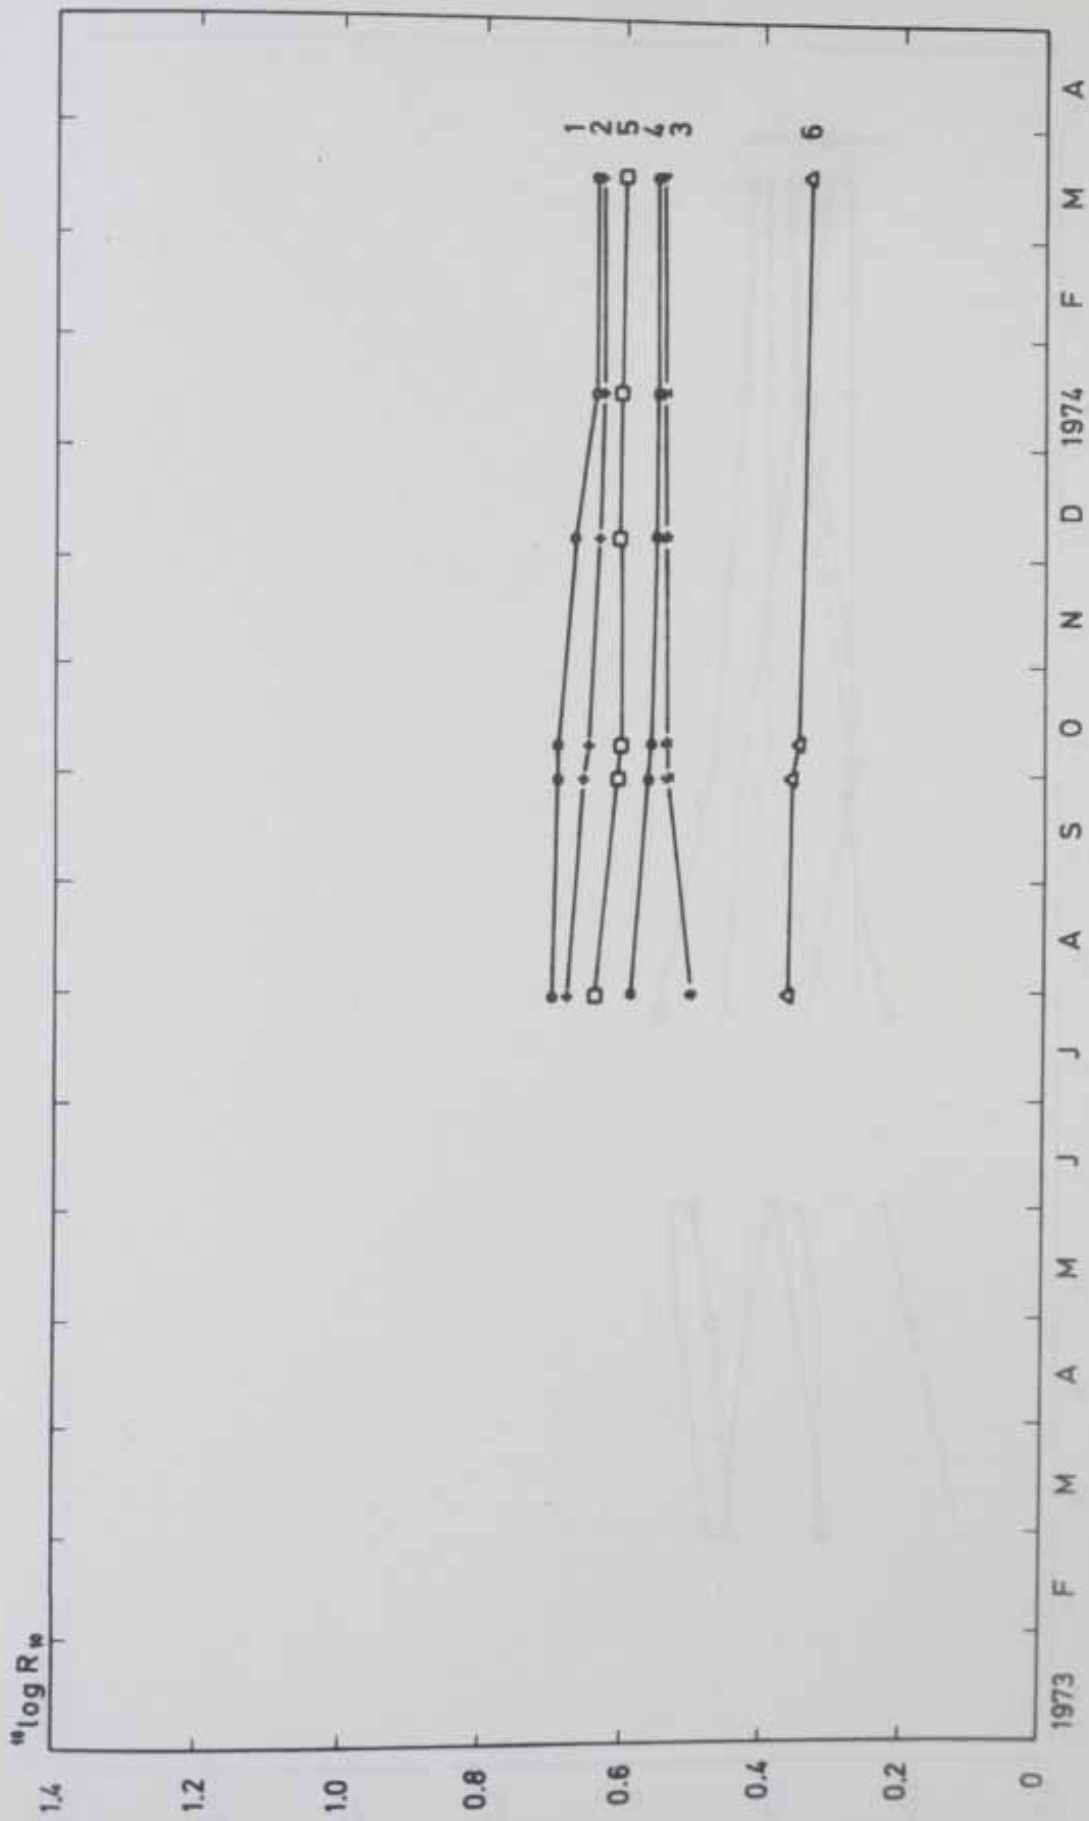
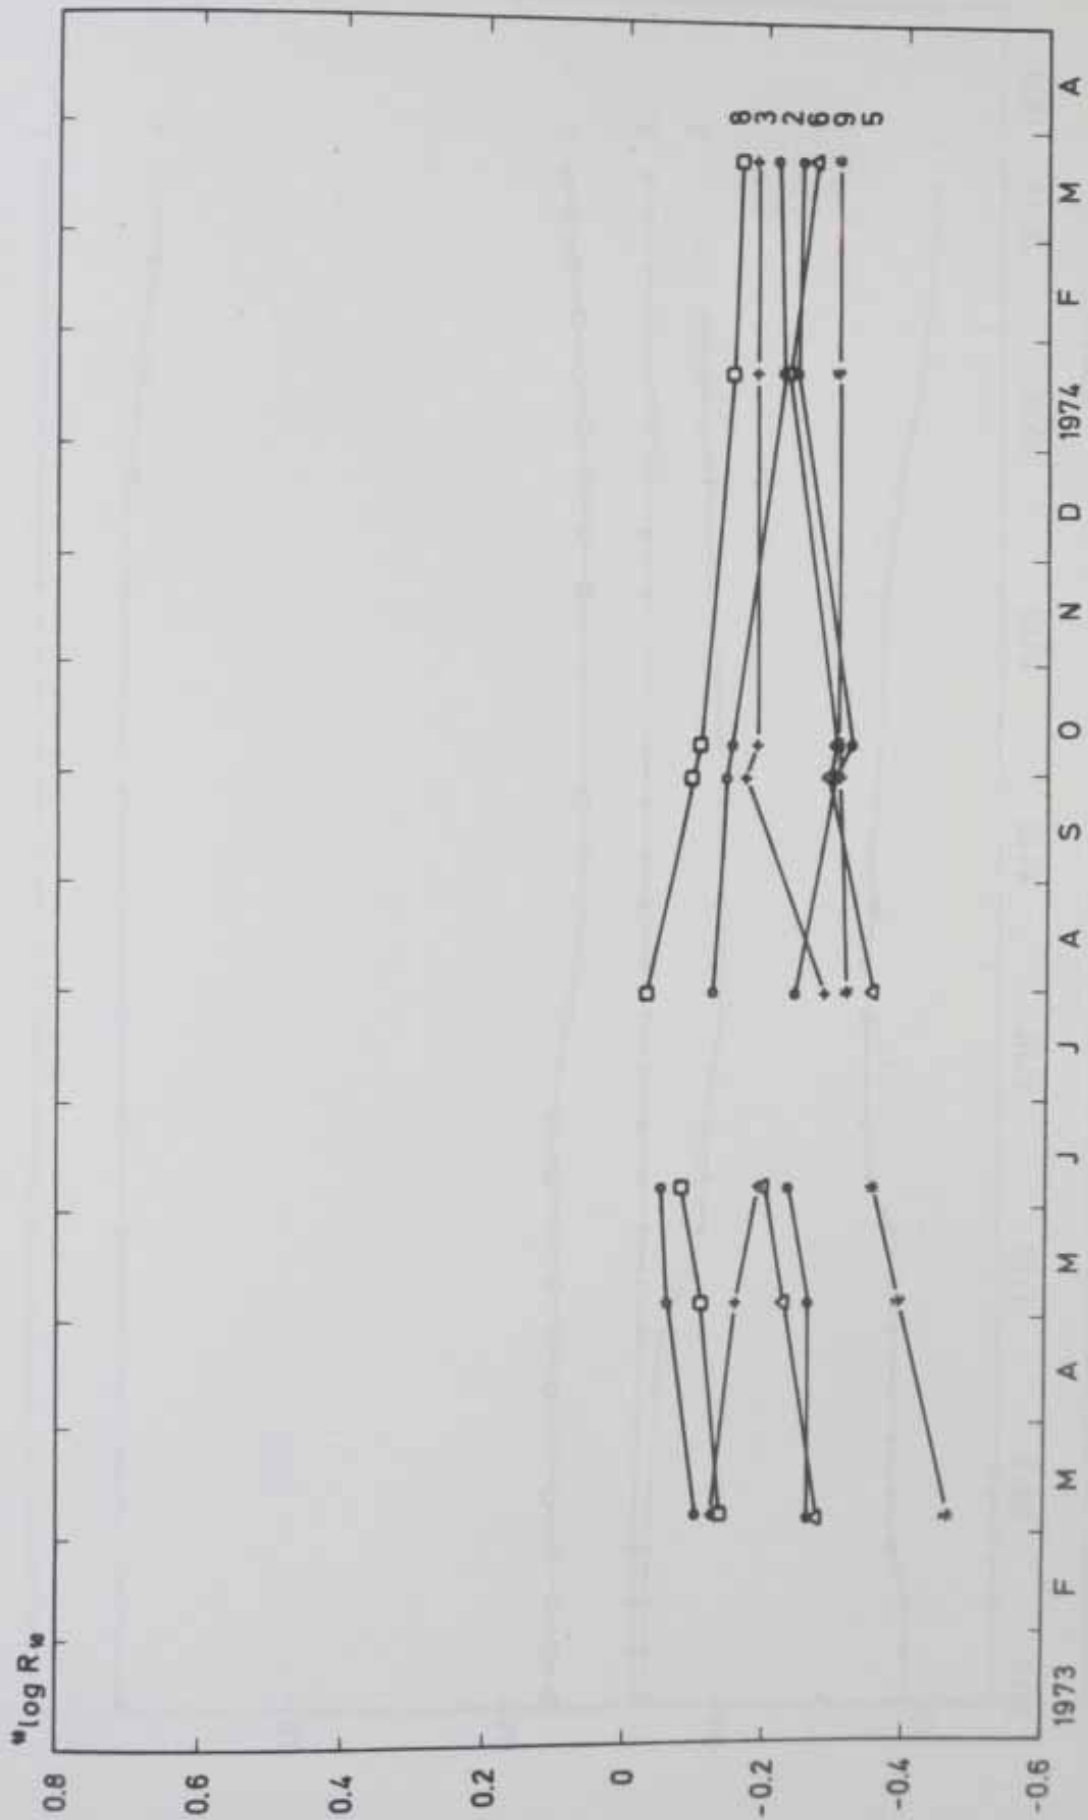
Av fig 36 framgår att de långsiktiga variationerna är mycket små. Vid en jämförelse med tidigare angivna felmarginaler framgår, att variationerna helt ligger inom dessa marginaler. Vissa undantag finns dock, nämligen B1, C5 och flertalet i H-gruppen. C5 har genom kontrollmätning manuellt visat sig vara mätfel. De övriga går ej att direkt hänföra till mätfel. Någon klar tendens finns emellertid inte och någon slutsats går ej att dra. I mätpunkt H märkes dock en viss tendens att skillnaden mellan de olika givarna minskas. Variationerna är dock alltför små för att kunna dra några slutsatser.

FIG. 36a. Fuktgivarmätningarna i mätgrupp A.

FIG. 36b. Fuktgivarmätningarna i mätgrupp B.

FIG. 36c. Fuktgivarmätningarna i mätgrupp C.

FIG. 36d. Fuktgivarmätningarna i mätgrupp D.

FIG. 36e. Fuktgivarmätningarna i mätgrupp E.

FIG. 36f. Fuktgivarmätningarna i mätgrupp H.
