Fukt- och temperaturundersökning i Vadstena klosterkyrka

Sandin, Kenneth

1974

RAPPORT 50

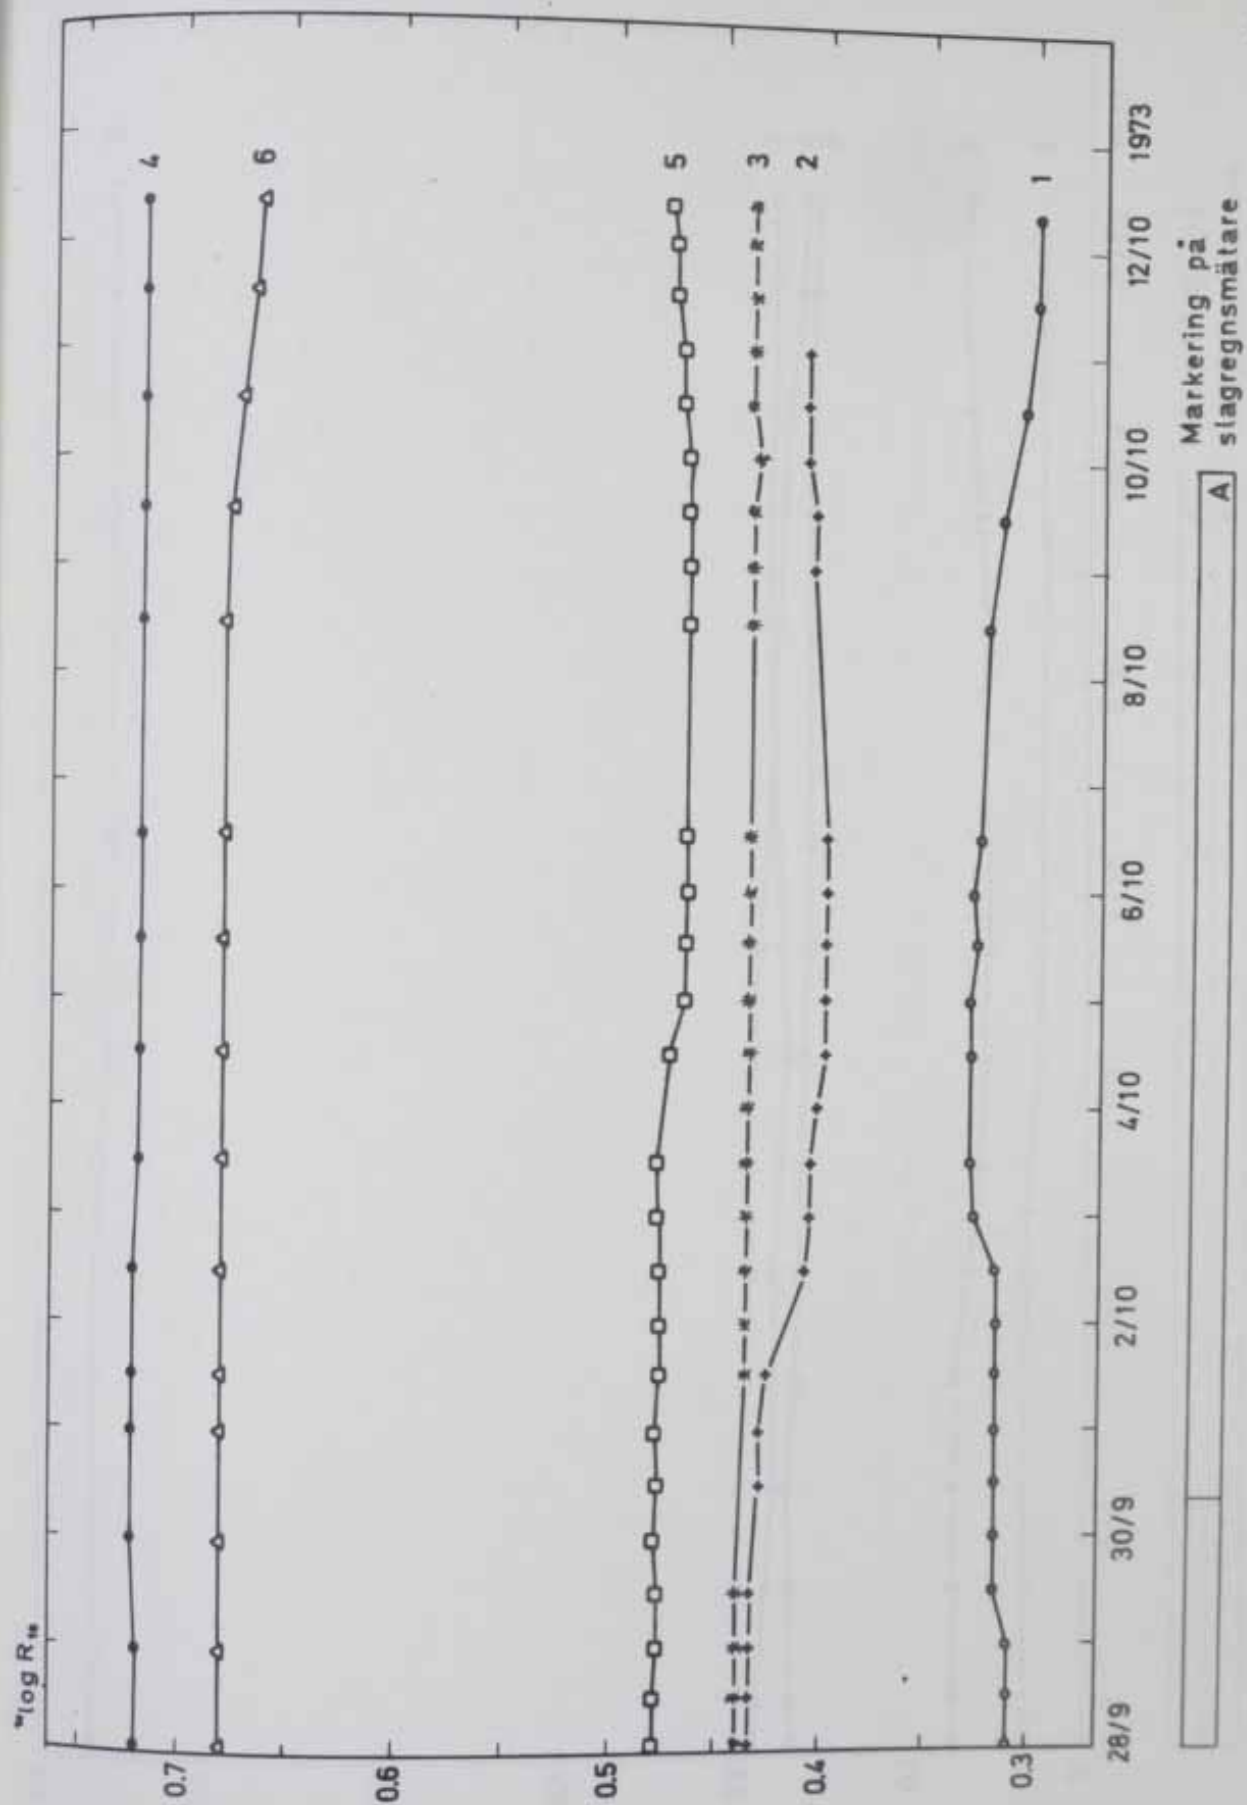
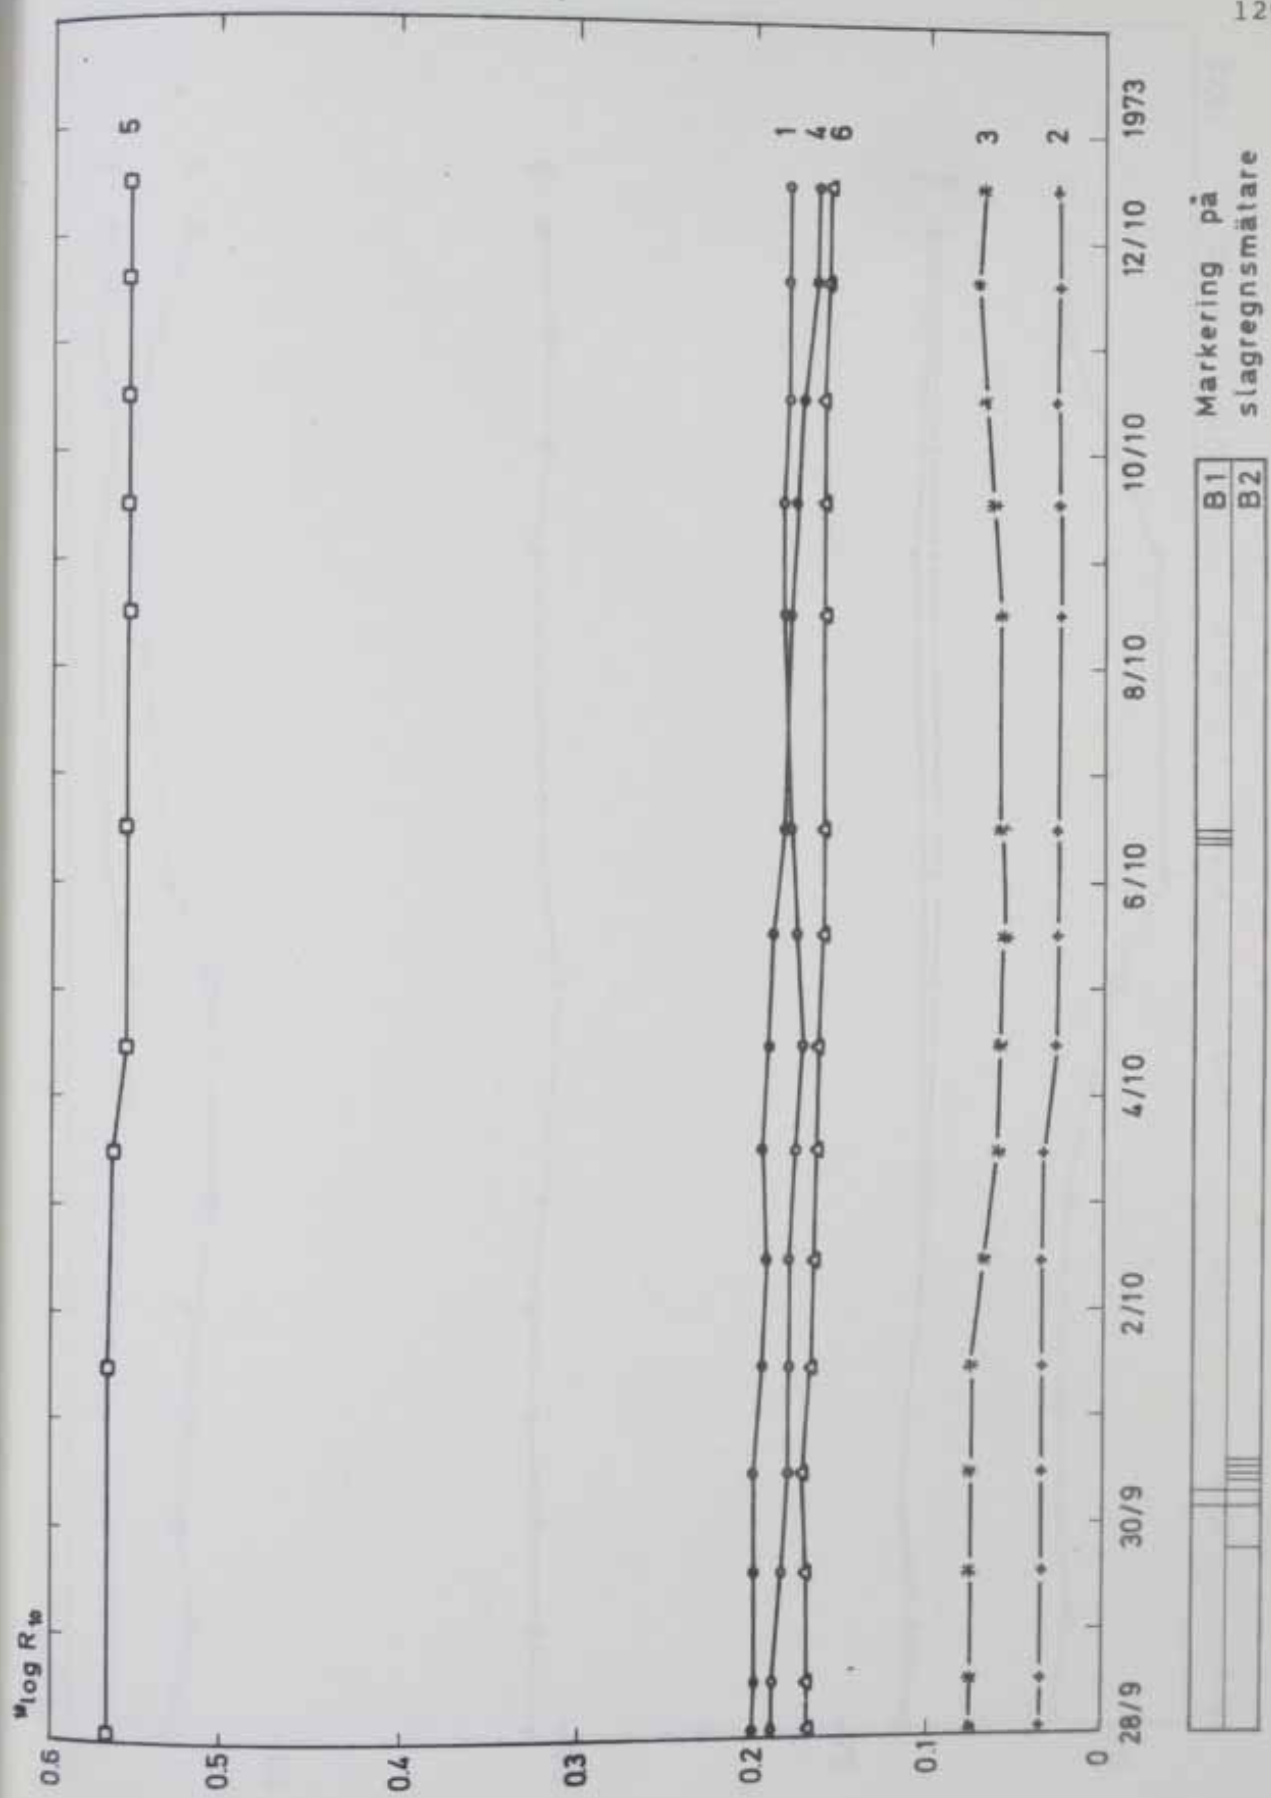
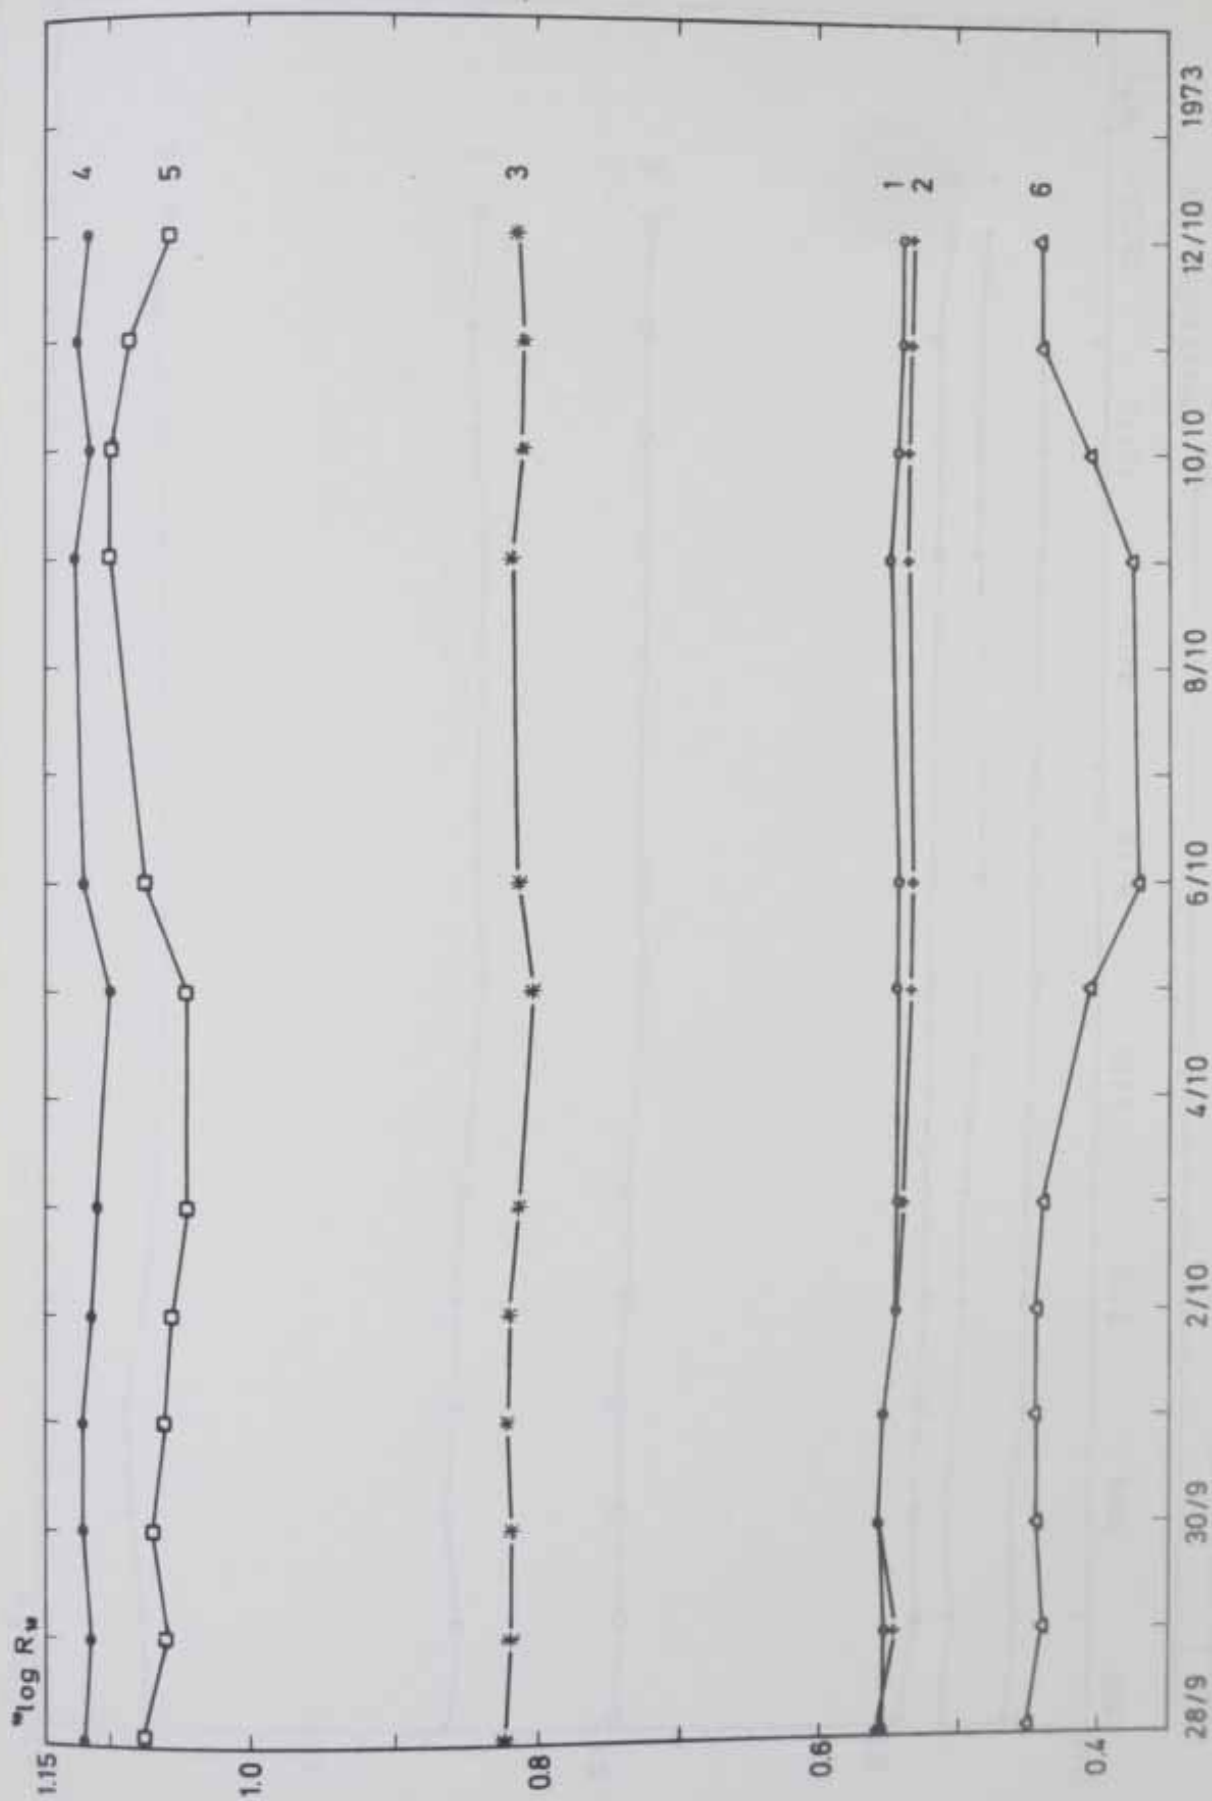
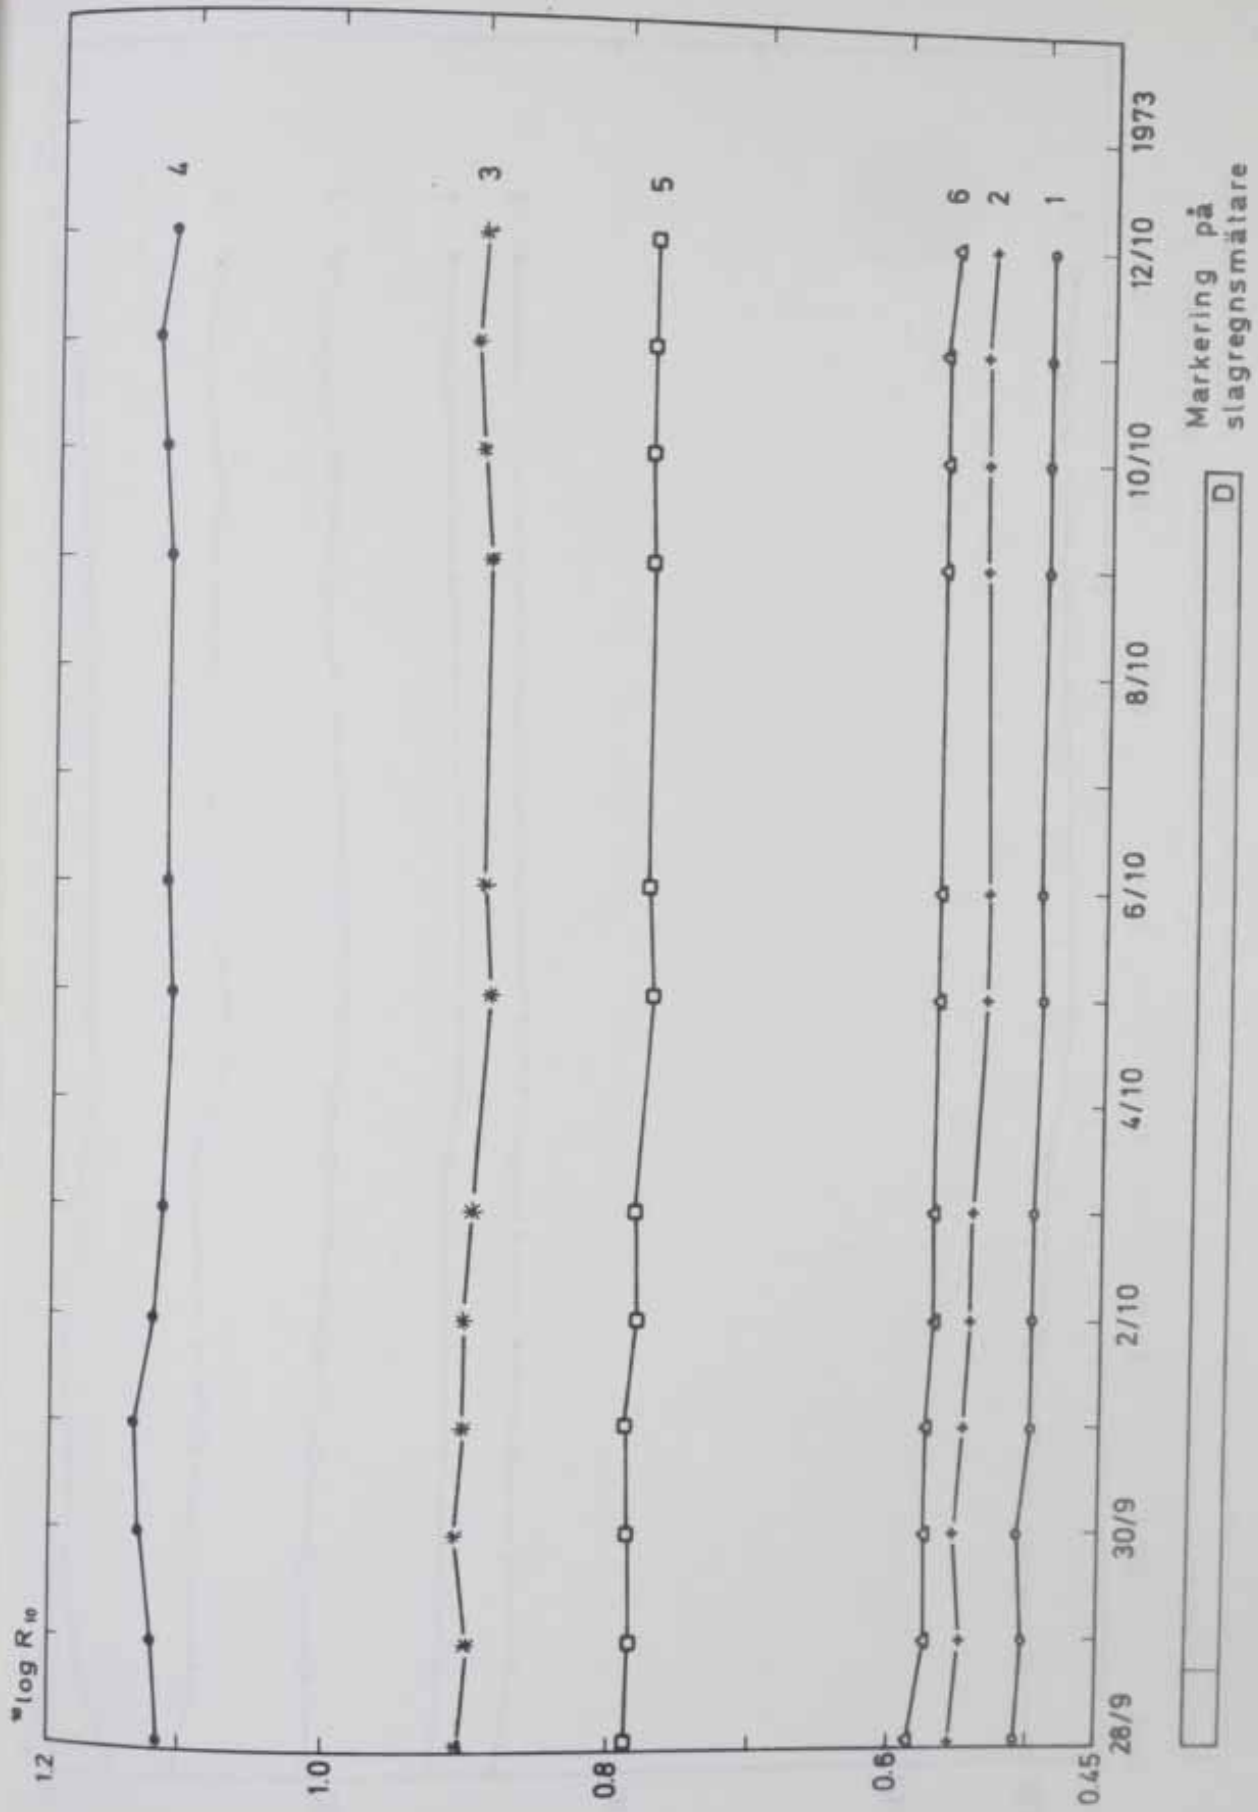
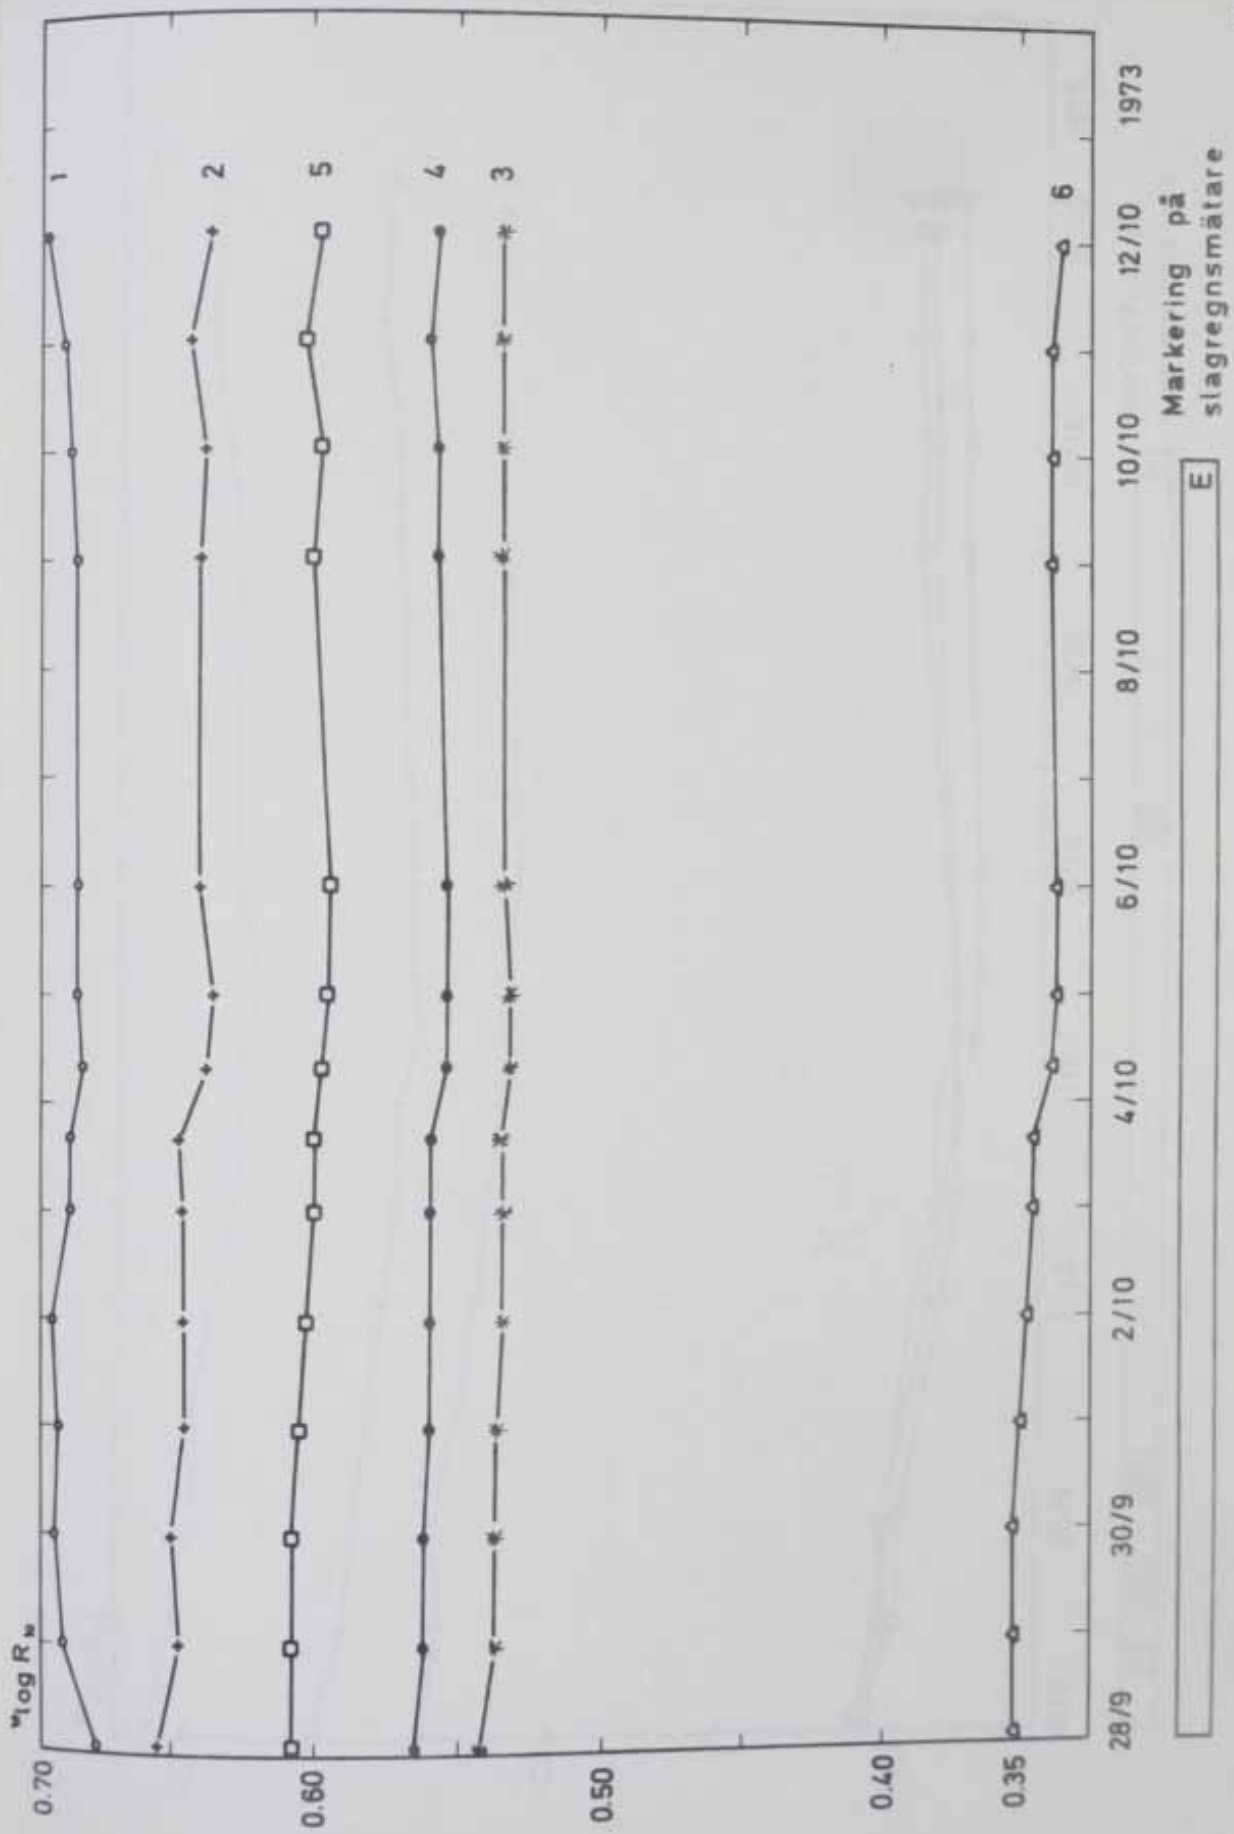
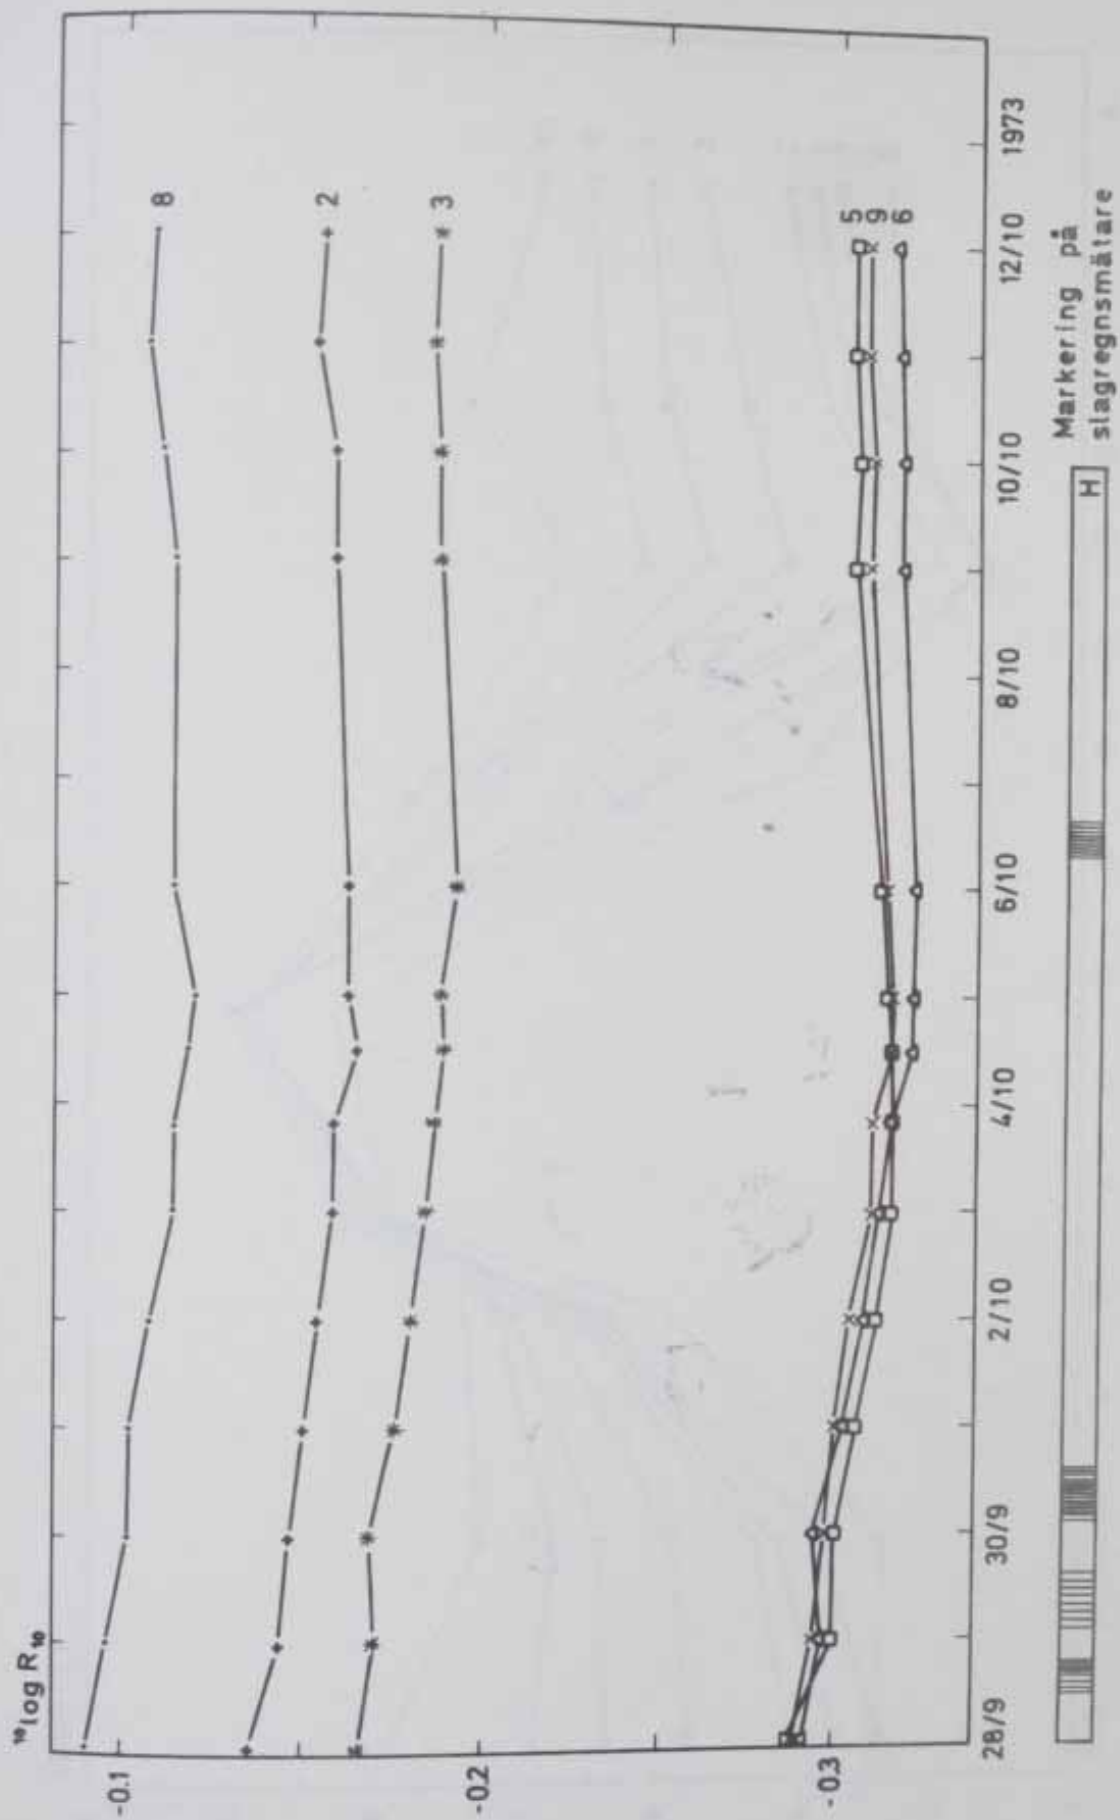
Även de kortsiktiga variationerna enligt fig 37 är mycket små. I H-gruppen märks dock en klar minskning av resistansen i samband med det kraftiga slagregnet i början av perioden. Vidare framgår även att resistansändringen i givare 5 och 6, som sitter på olika djup, är tidsförskjutna ca 1 dygn. Detta är det tidigare skissade förloppet vid ett slagregn. Det bör dock betonas att ändringarna är mycket små. Detta beror på att den mängd vatten som transporteras in genom fogen skall fördelas på en mycket stor volym innan den träffar givaren. I H-punkten sitter de yttersta givarna inte lika djupt som i övriga grupper. Det är även möjligt att de yttersta givarna sitter i själva fogen. Detta kan förklara varför ett slagregn främst märks i H-gruppen. Att förändringen i resistansen trots detta är så liten beror på, att fuktinnehållet redan innan slagregnet är så stort, att den mängd vatten som överhuvudtaget kan sugas in i fogen är mycket liten.

FIG. 37a. Fuktgivarmätningar i mätgrupp A 28/9-12/10 1973.

FIG. 37b. Fuktgivarmätningar i mätgrupp B 28/9-12/10 1973.

FIG. 37c. Fuktgivarmätningar i mätgrupp C 28/9-12/10 1973.

FIG. 37d. Fuktgivarmätningar i mätgrupp D 28/9-12/10 1973.

FIG. 37e. Fuktgivarmätningar i mätgrupp E 28/9-12/10 1973.

FIG. 37f. Fuktgivarmätningar i mätgrupp H 28/9-12/10 1973.
