Fukt- och temperaturundersökning i Vadstena klosterkyrka

Sandin, Kenneth

1974

RAPPORT 50

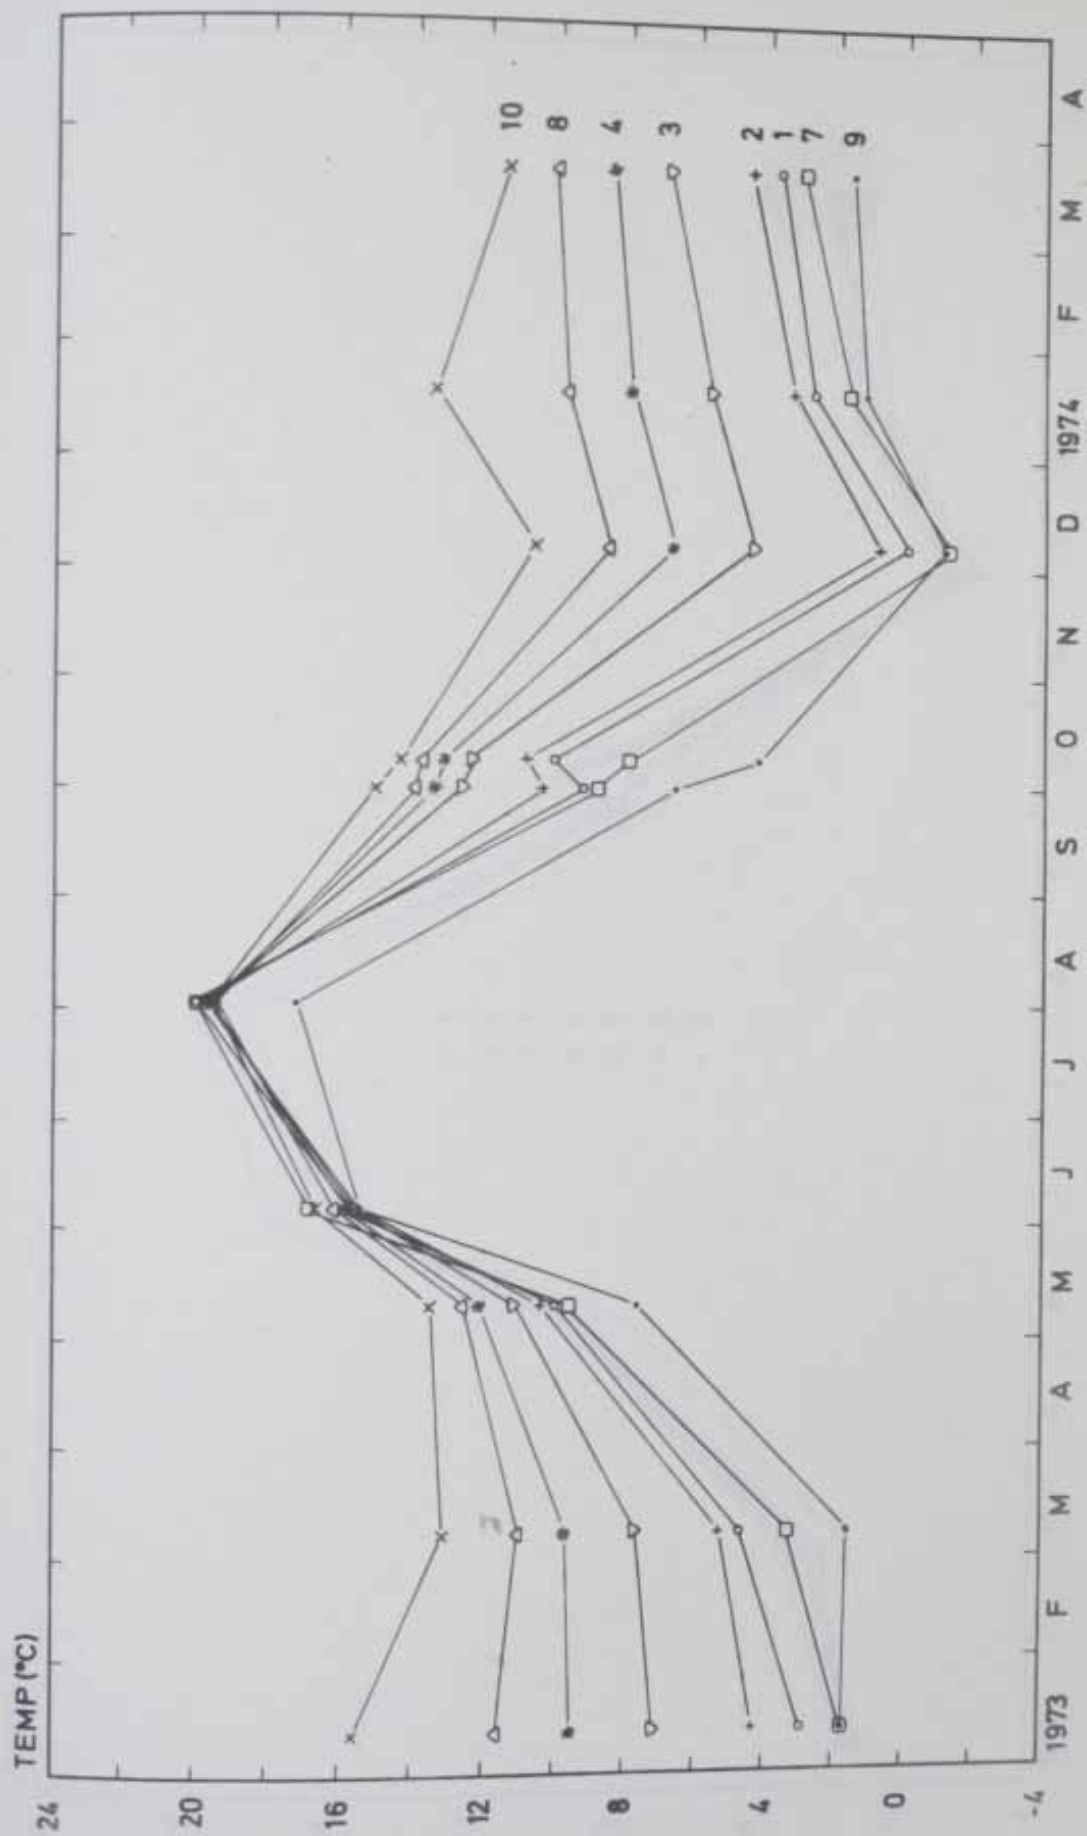
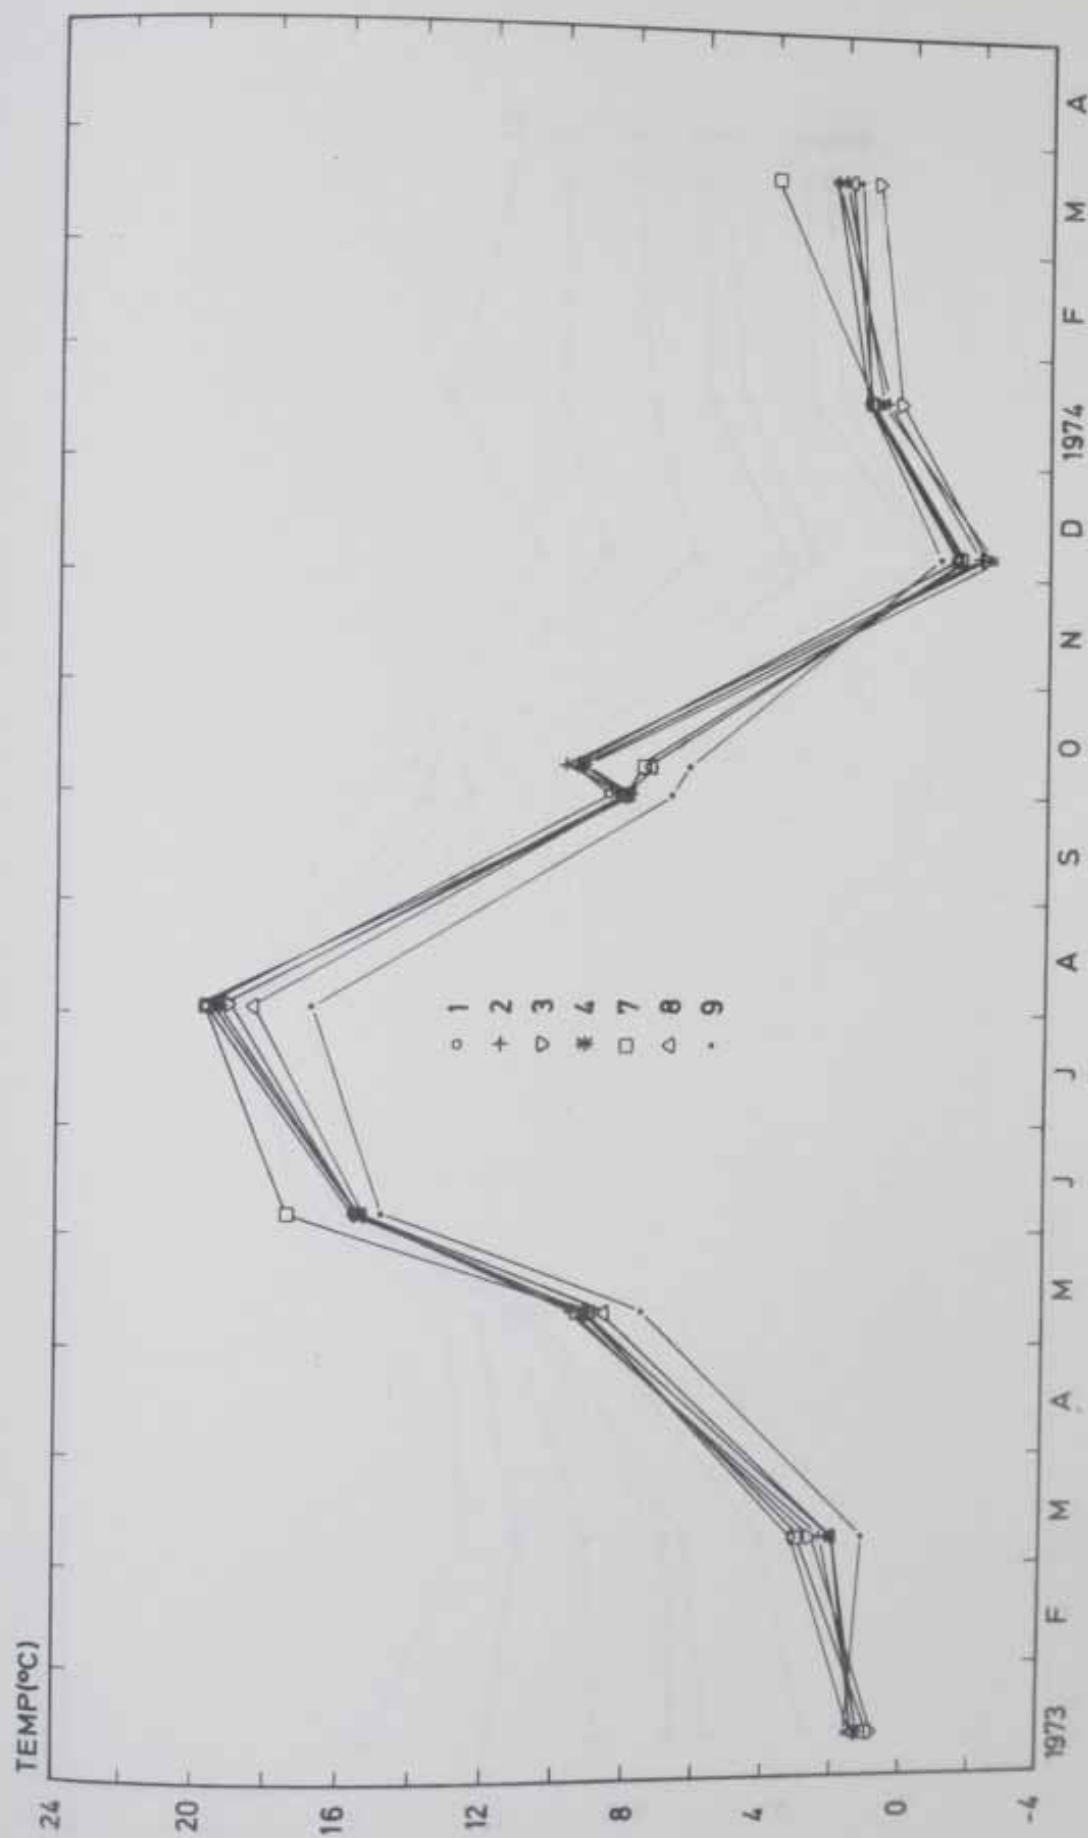
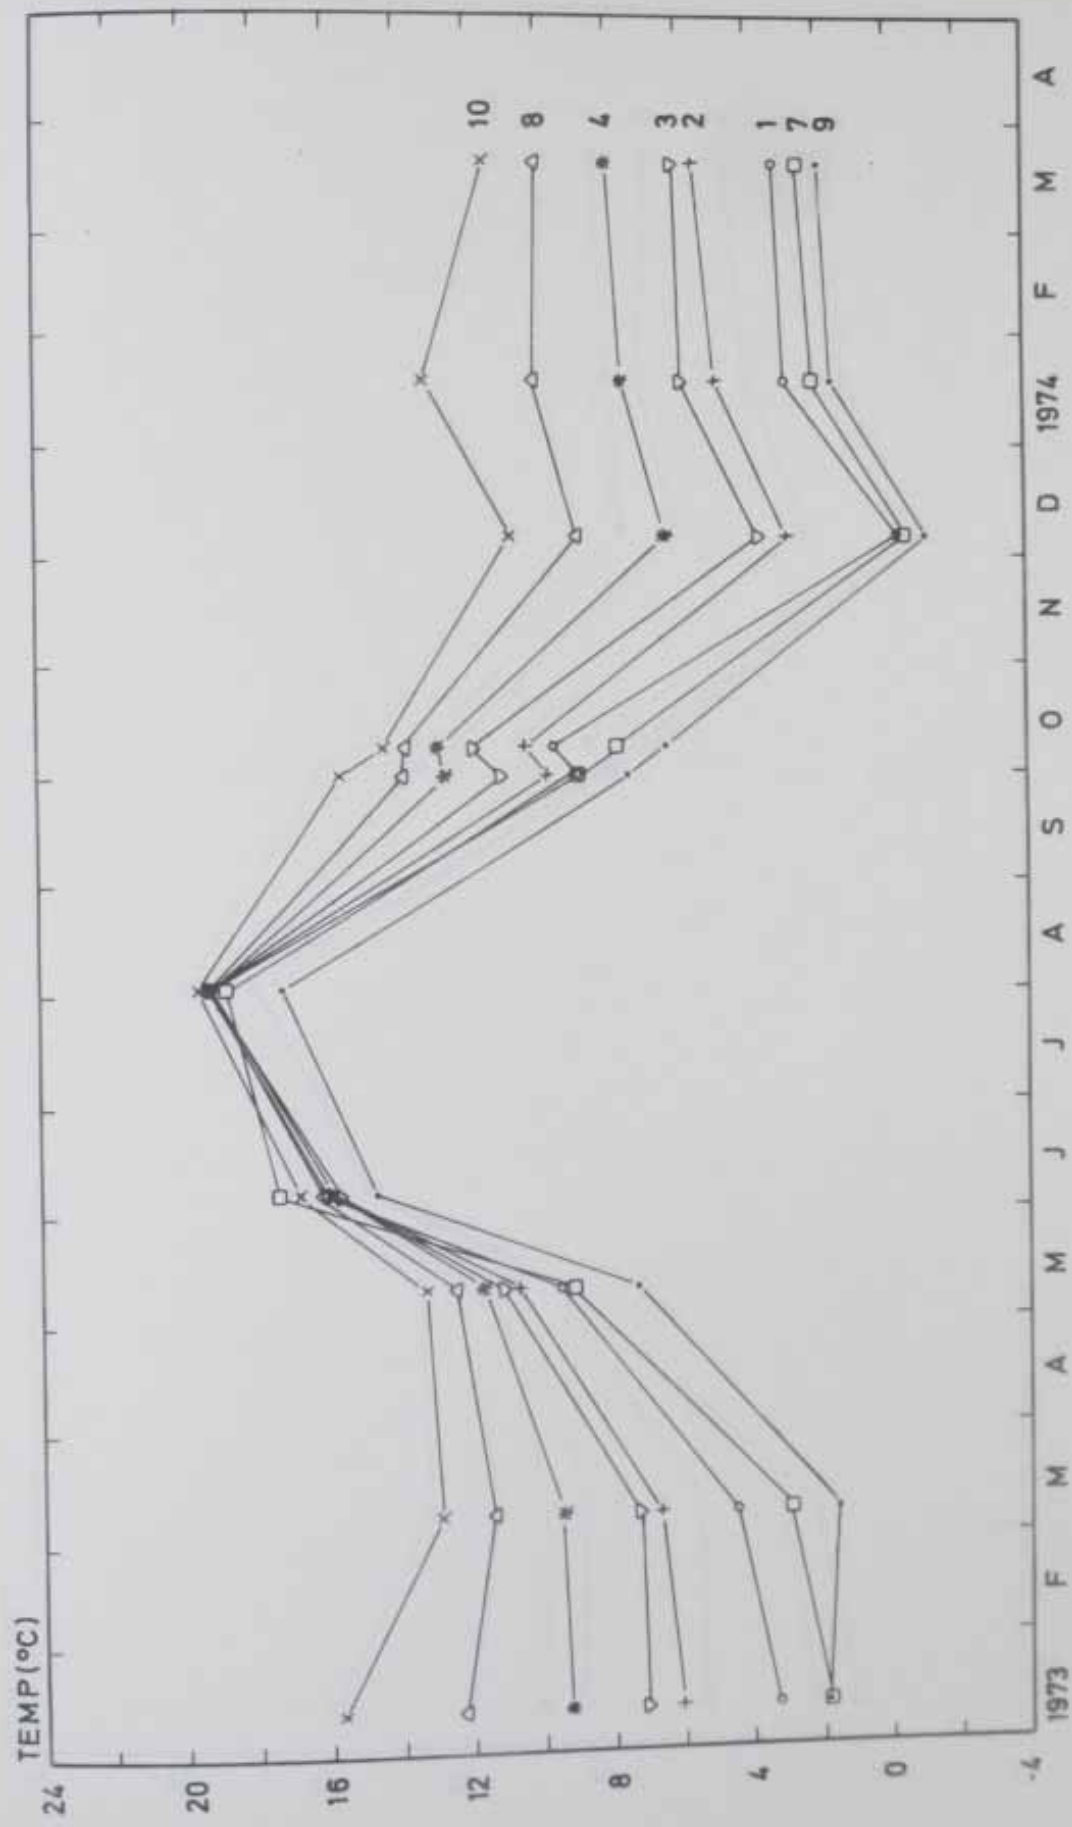
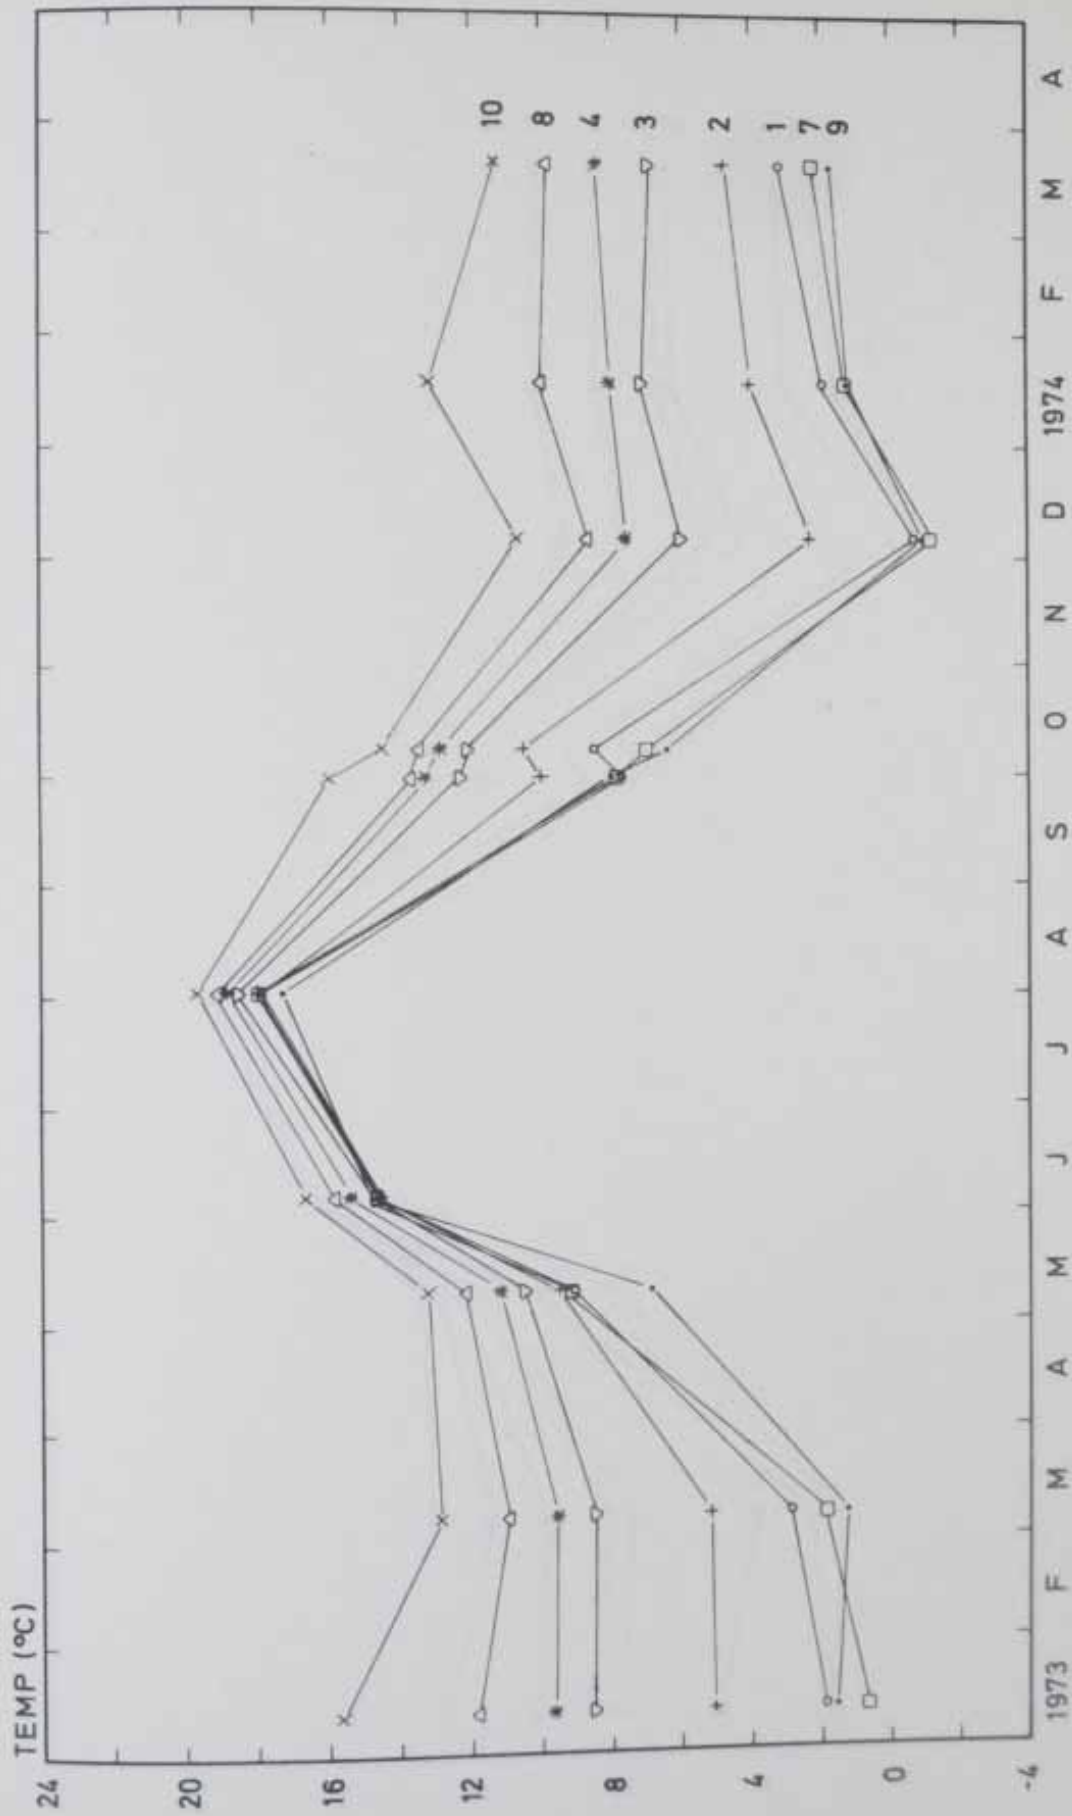
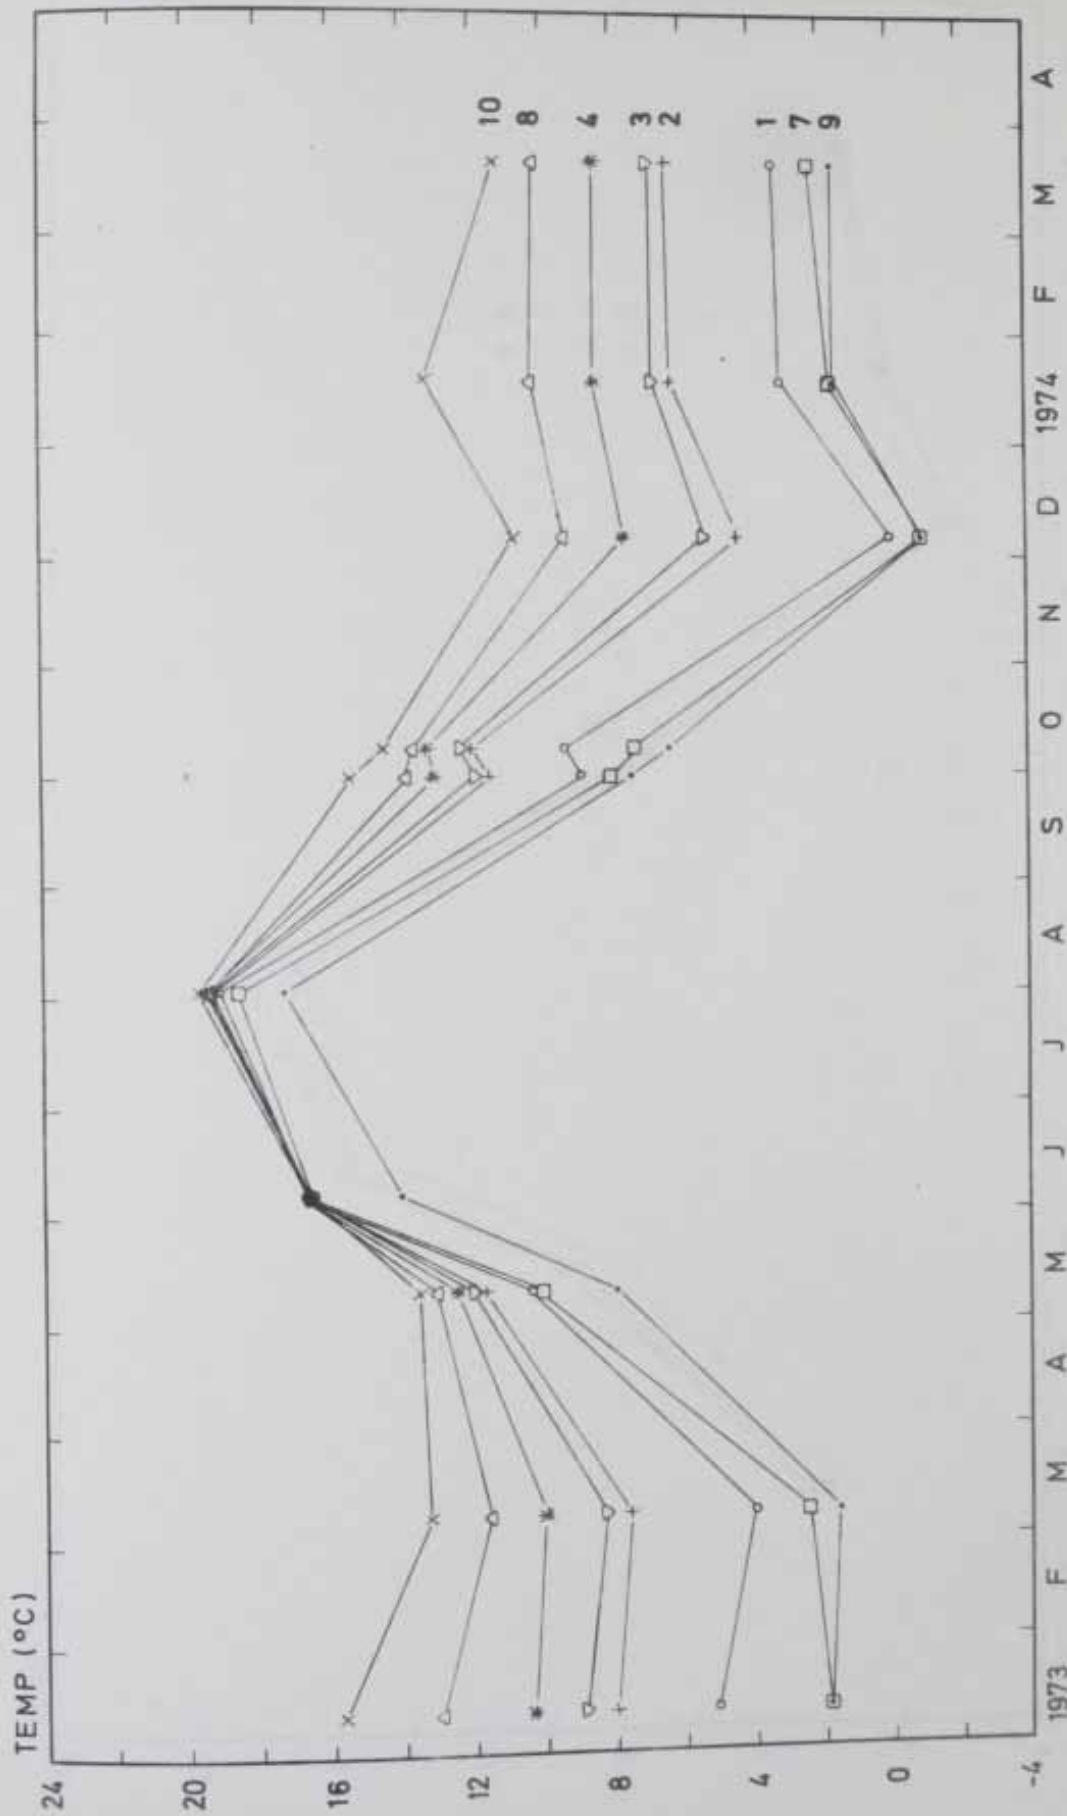
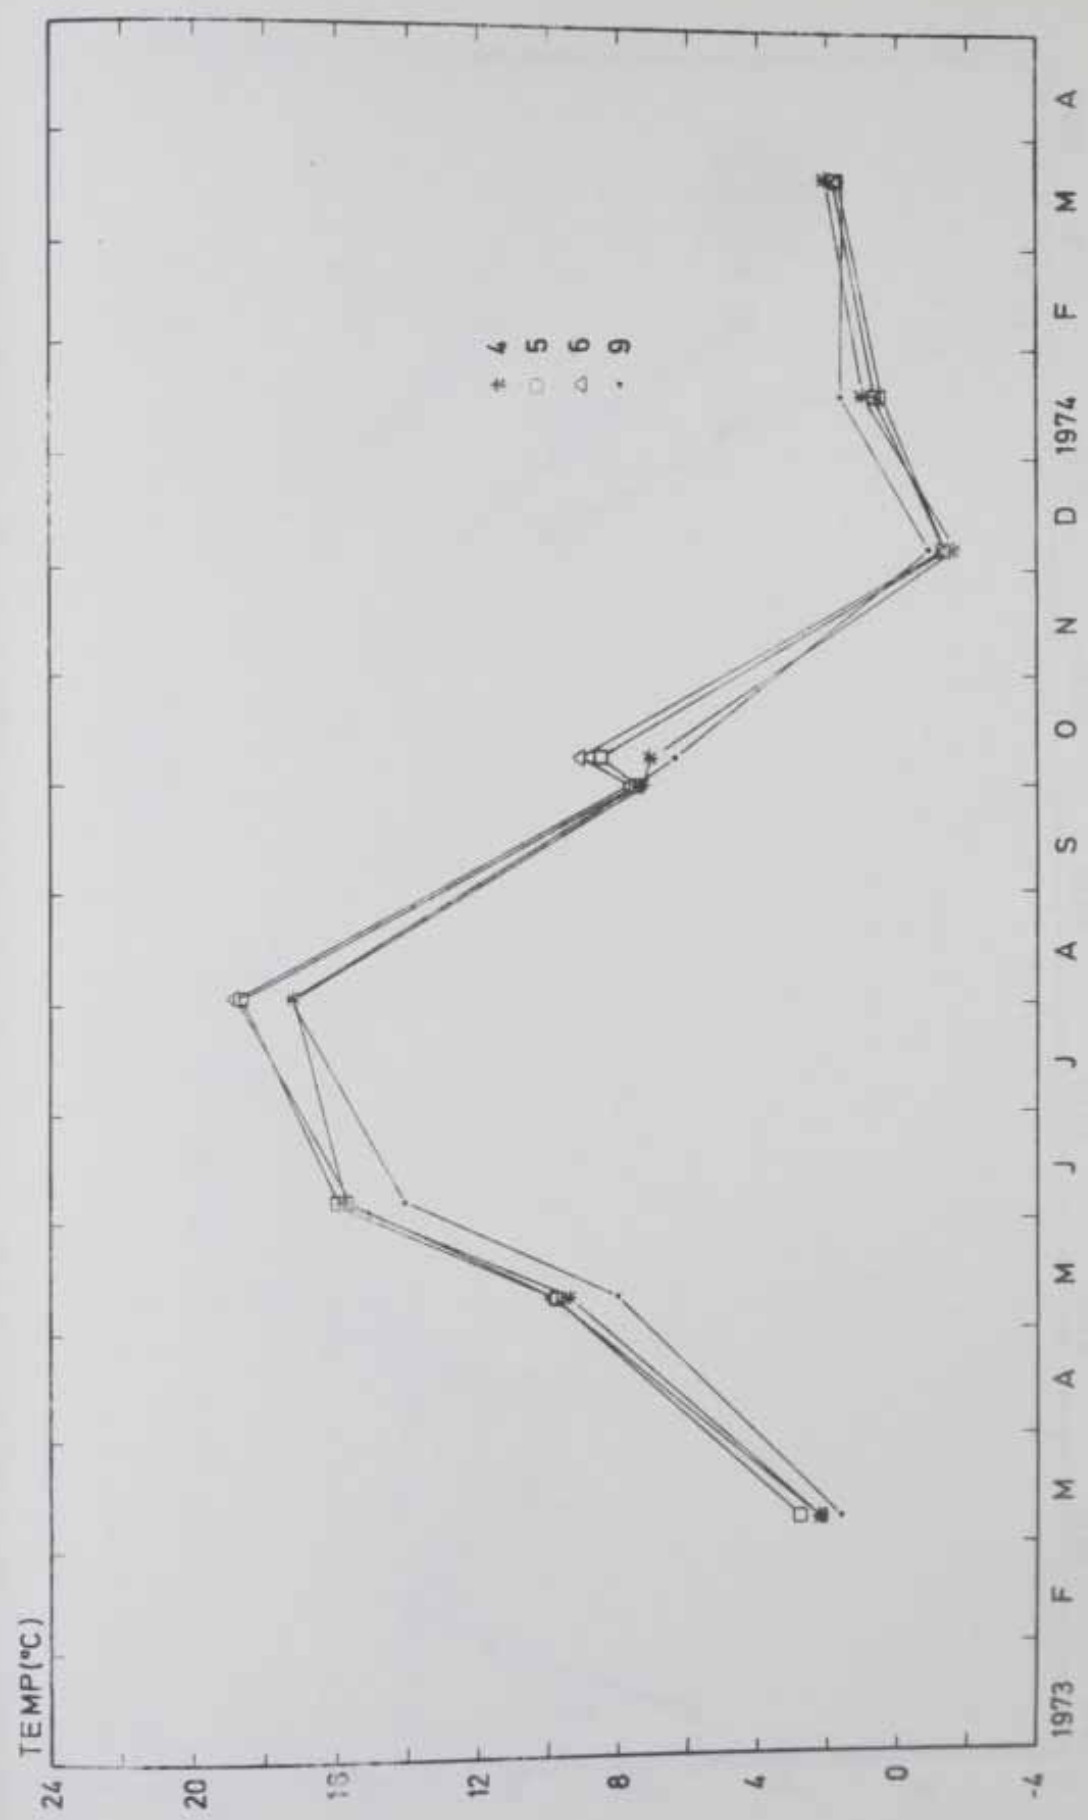
De långsiktiga variationerna i strävpelarna följer enligt fig 38 väl medeltemperaturen utomhus. Samma sak gäller för den yttre mätpunkten i väggarna. De övriga mätpunkterna i väggarna varierar i stort sett rätlinjigt mellan yttemperaturerna på ut- och insidan. Skillnaden i medeltemperatur mellan vinter och sommar är störst i strävpelarna och uppgår till 20-25°C. På insidan av en vägg är motsvarande skillnad 8-10°C. En jämförelse mellan temperaturerna vid en viss tidpunkt i ett väggsnitt ger, att den maximala skillnaden i väggtemperatur mellan ut- och insida varit 10-15°C på vintern.

FIG. 38a. Temperaturmätningarna i mätgrupp A.

FIG. 38b. Temperaturmätningarna i mätgrupp B.

FIG. 38c. Temperaturmätningarna i mätgrupp C.

FIG. 38d. Temperaturmätningarna i mätgrupp D.

FIG. 38e. Temperaturmätningarna i mätgrupp E.

FIG. 38f. Temperaturmätningarna i mätgrupp H.

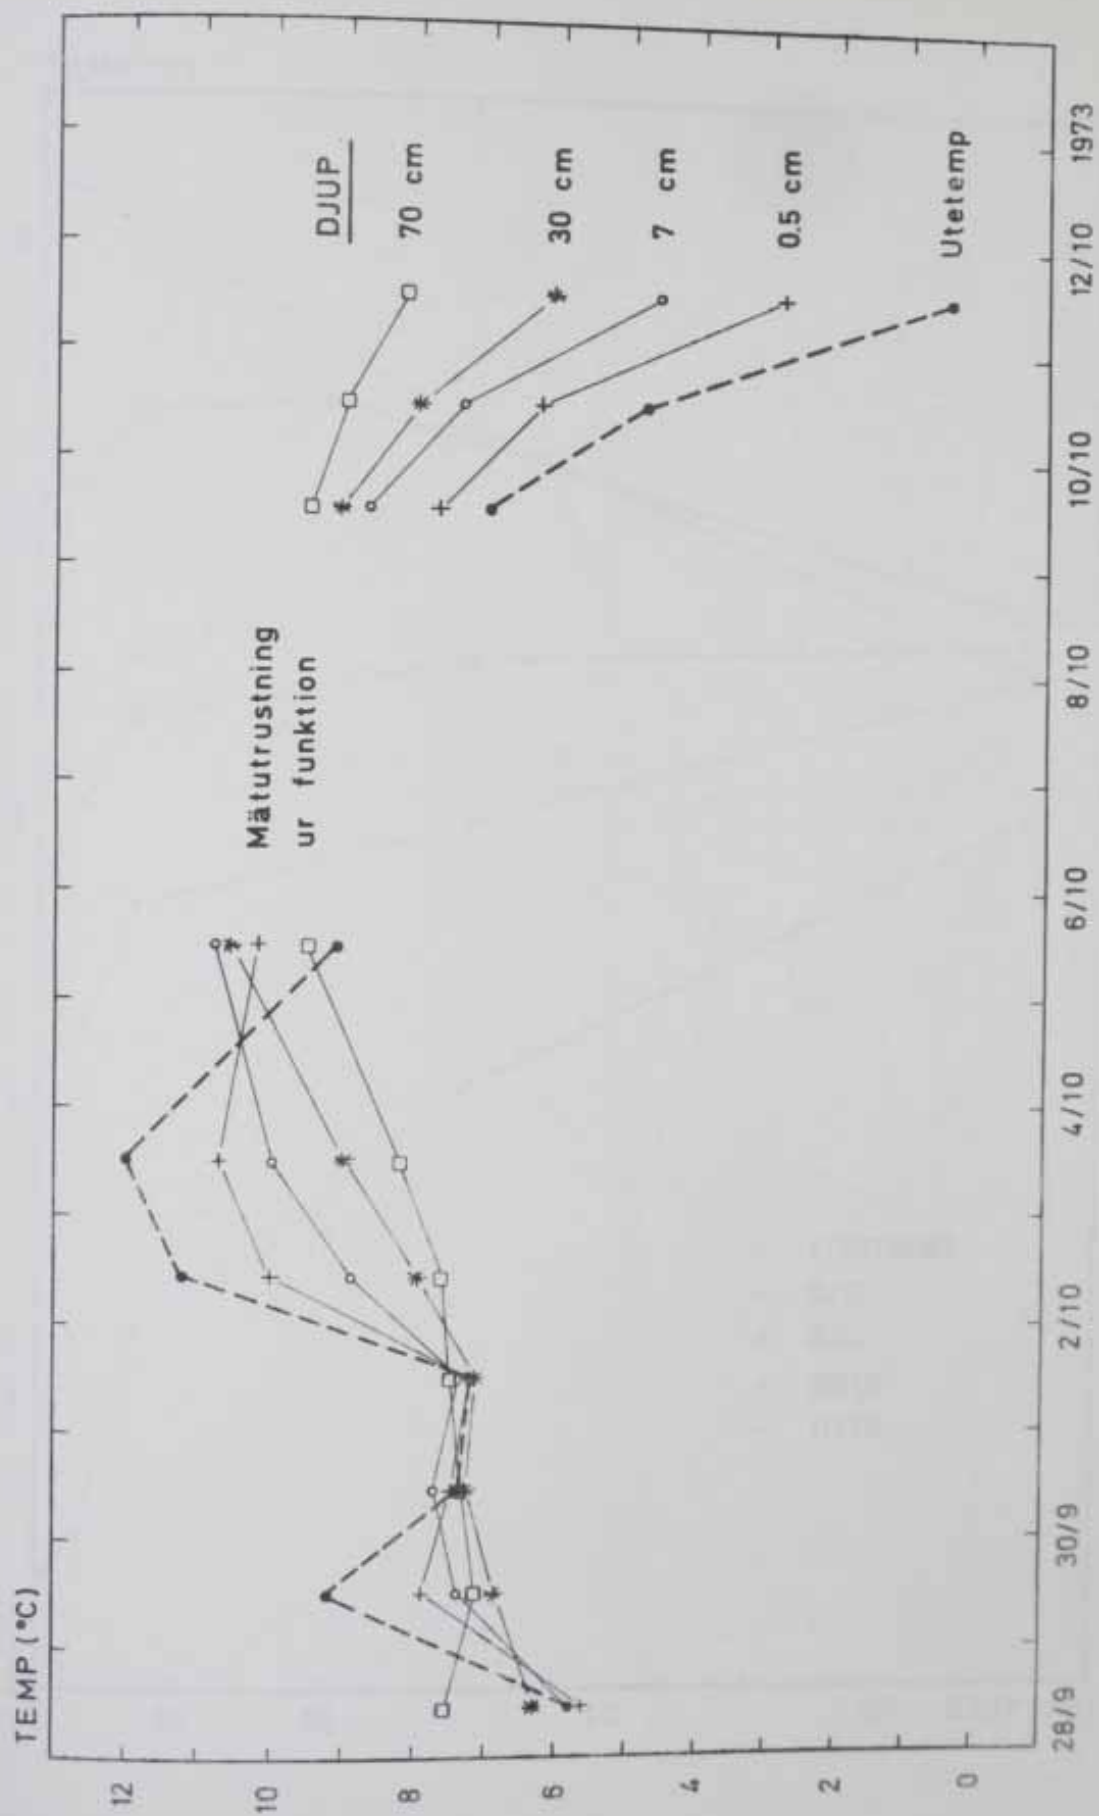
Av fig 40 framgår att temperaturen på djupet 30 cm knappast påverkas av variationer i dygnsmedeltemperatur mellan 2 dygn, medan temperaturen på djupet 7 cm påverkas väsentligt. För att temperaturen på djupet 30 cm skall påverkas, krävs att dygnsmedeltemperaturen flera dygn i följd avviker från en tidigare dygnsmedeltemperatur.

FIG. 40. Temperaturmätningar i strävpelare på sydsidan 28/9-12/10 1973.

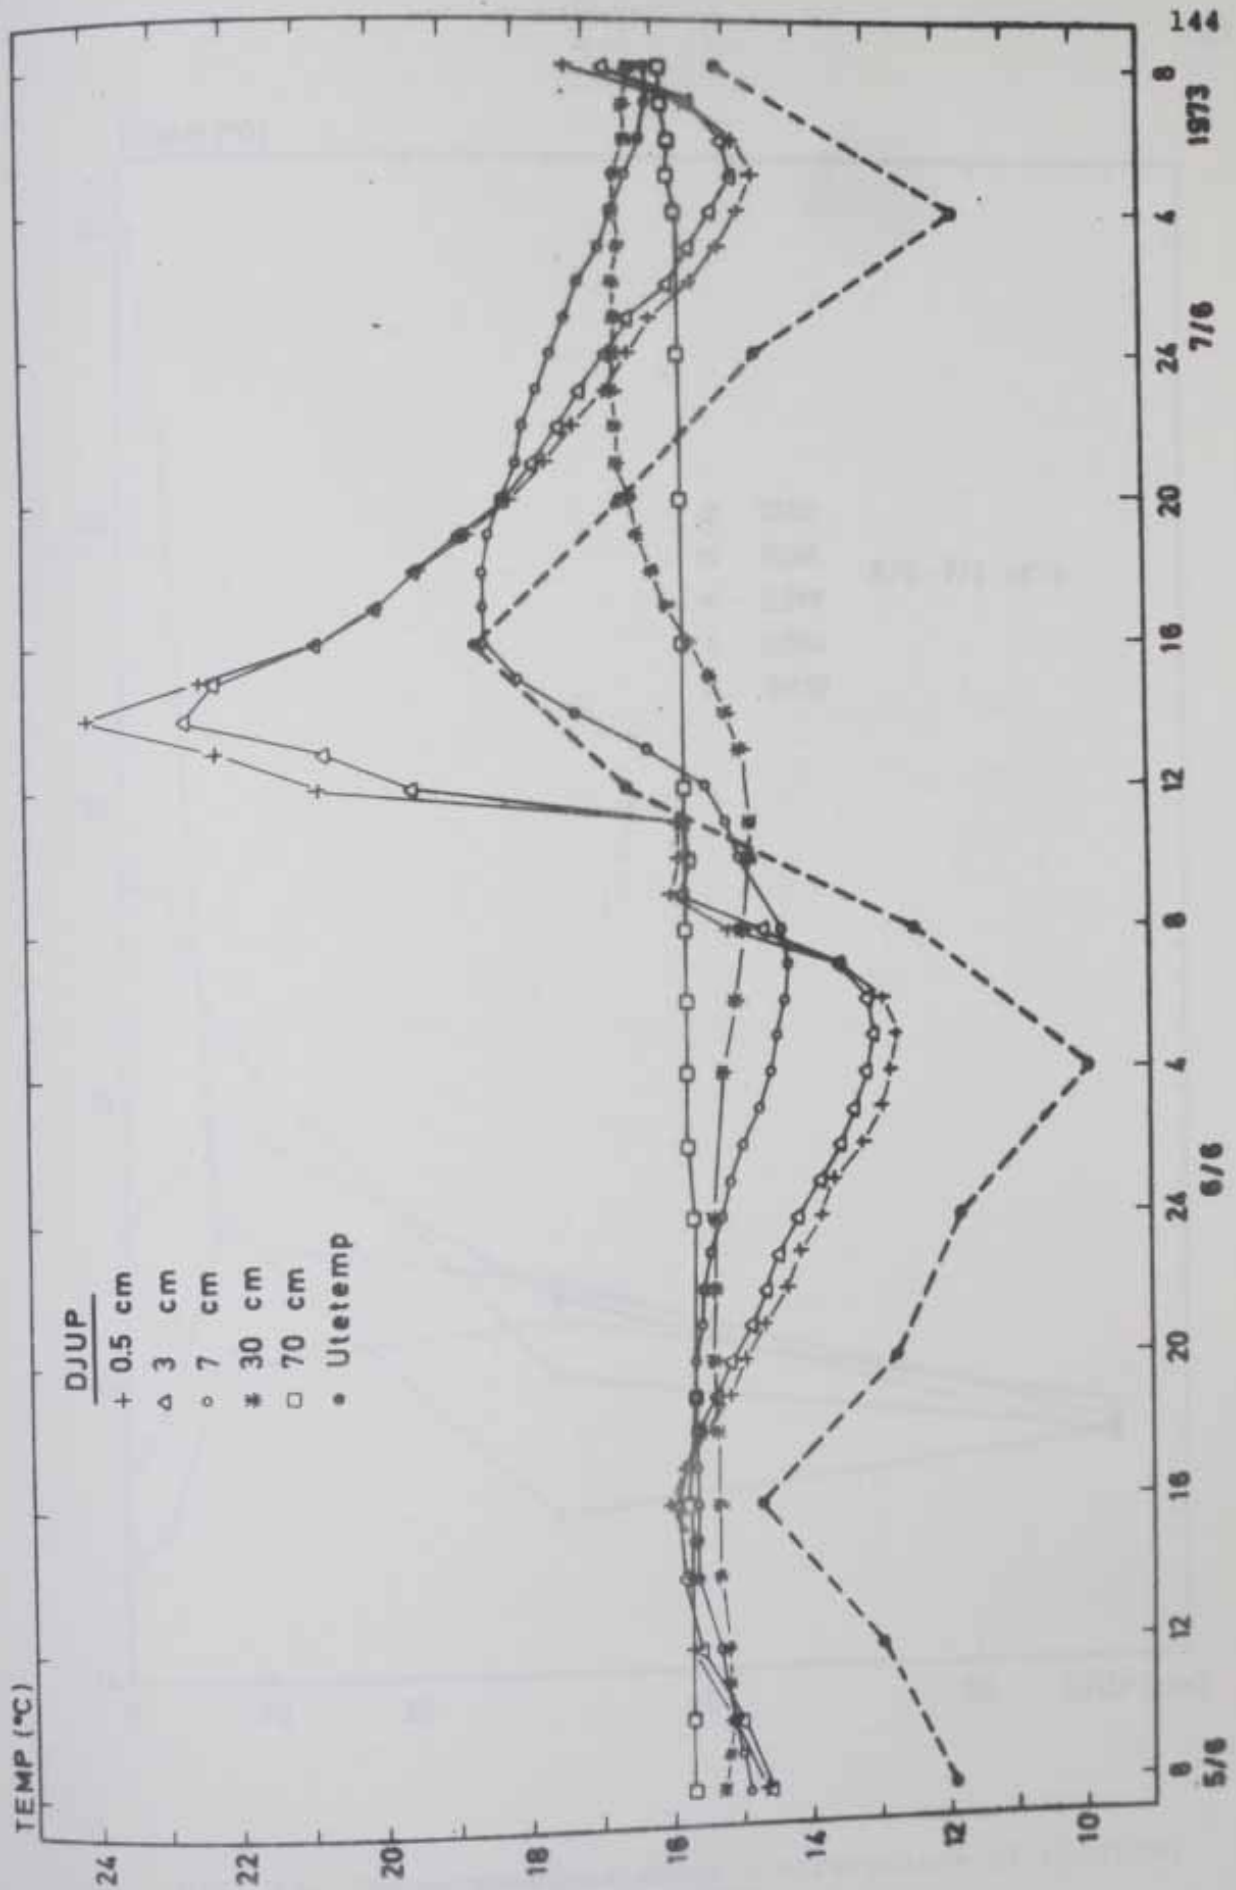
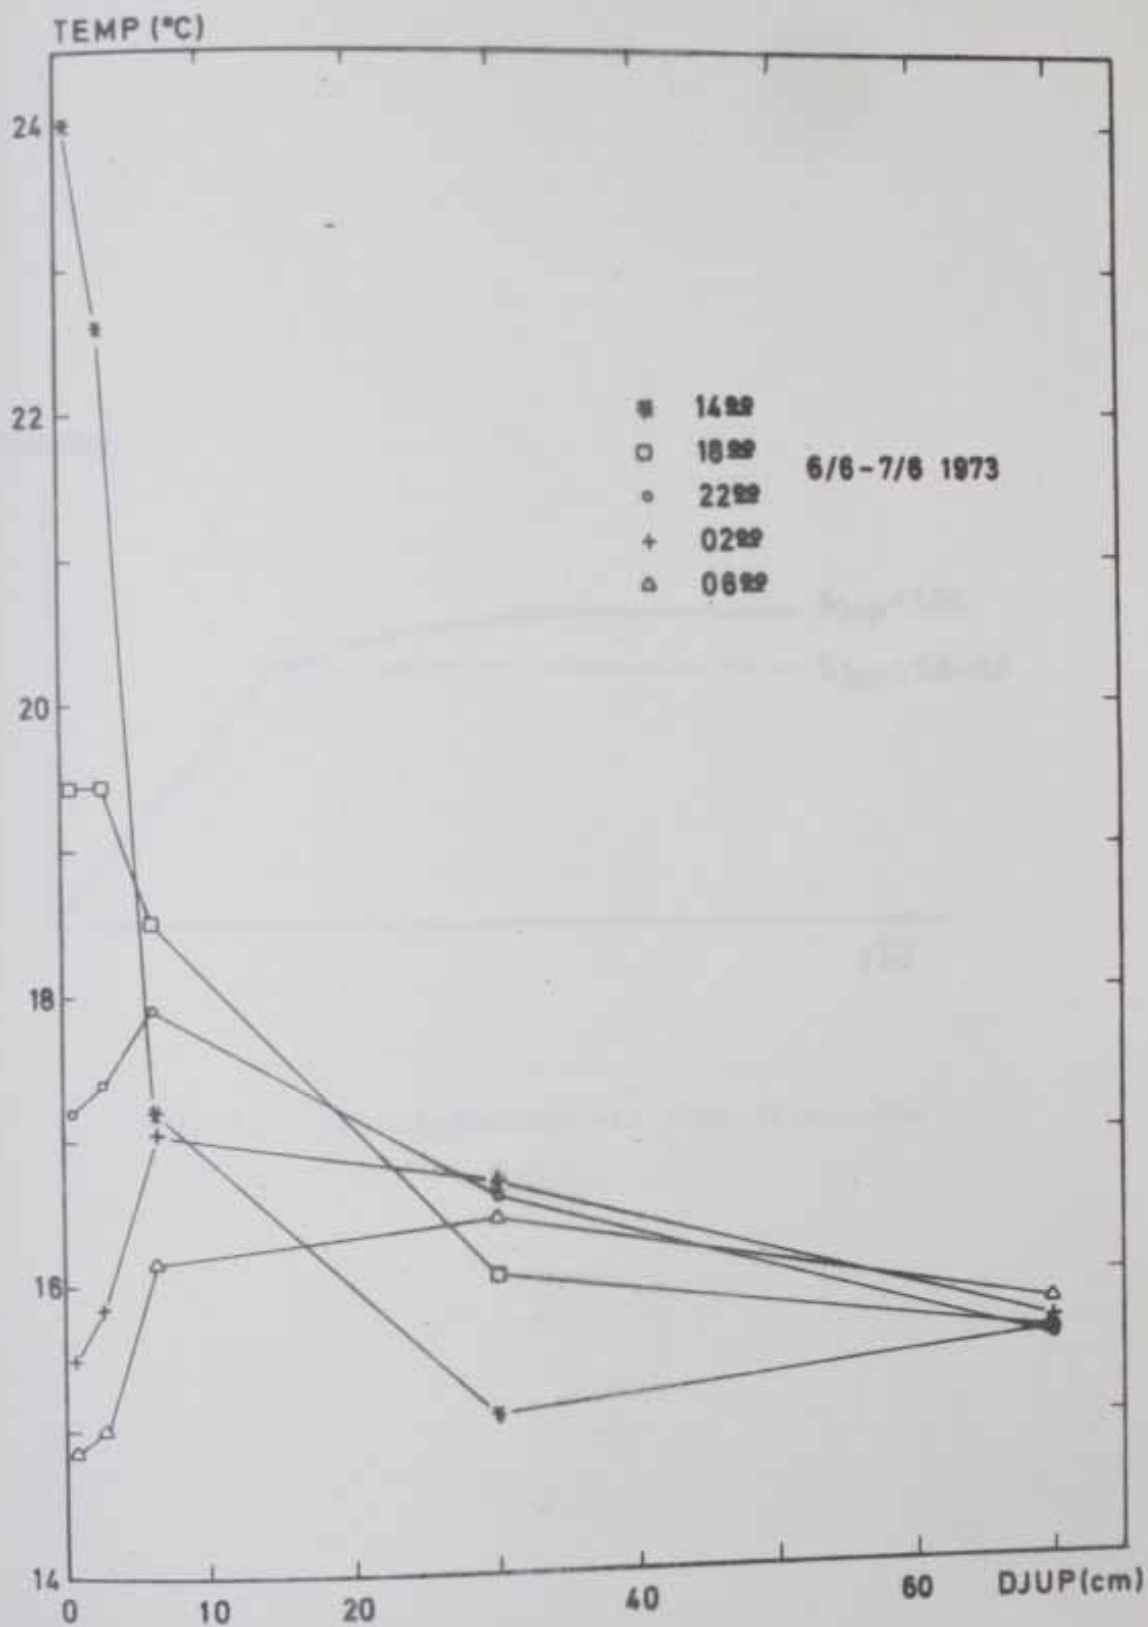
Av fig 42 och 43 framgår att solbestrålning påverkar temperaturen kraftigt på djupet 3 cm. På ett dygn kan exempelvis temperaturen variera med 10°C, medan på djupet 7 cm differensen har sjunkit till 4°C. Dessa värden är enbart exempel och kan naturligtvis vara större vid långvarig solbestrålning.

FIG. 42. Temperaturmätningar i strävpelare på sydsidan
5/6 0800-7/6 0800 1973.

FIG. 43. Temperaturgradienter i strävpelare på sydsidan
6/6 1400-7/6 0600 1973.

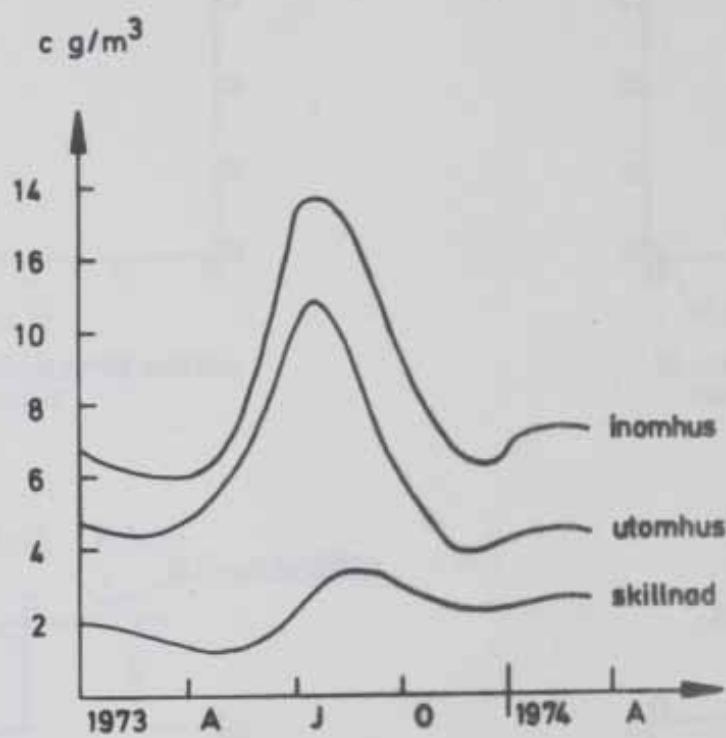
Vattenånghalterna har beräknats med utångspunkt från termohygrografmätningarna och insamlade data från SMHI. Vattenånghalten utomhus och inomhus samt skillnaden mellan dessa visas i fig 49. Av figuren framgår klart att vattenånghalten inomhus är högre än utomhus. Som medelvärde kan sägas att vattenånghalten inomhus är $2,5 \text{ g/m}^3$ högre än utomhus. Kyrkans totala luftvolym är ca 30.000 m^3 och det totala vattenöverskottet blir då ca 75 kg.

FIG. 49. Vattenåmning inom- och utomhus.

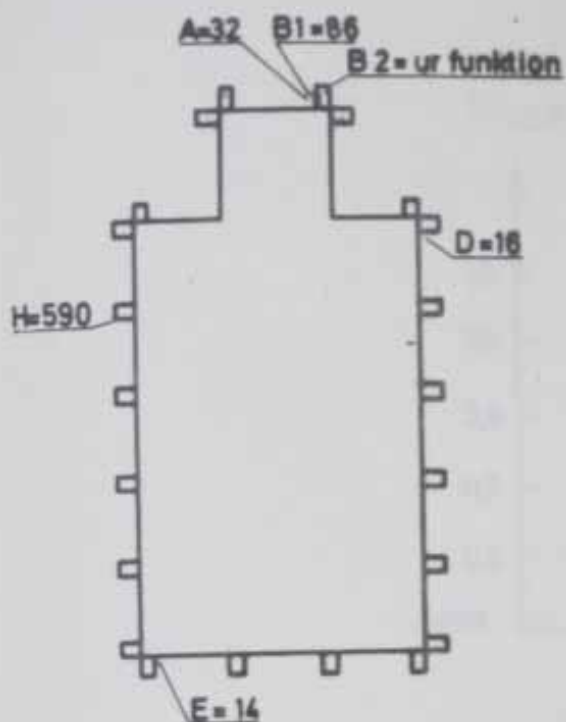
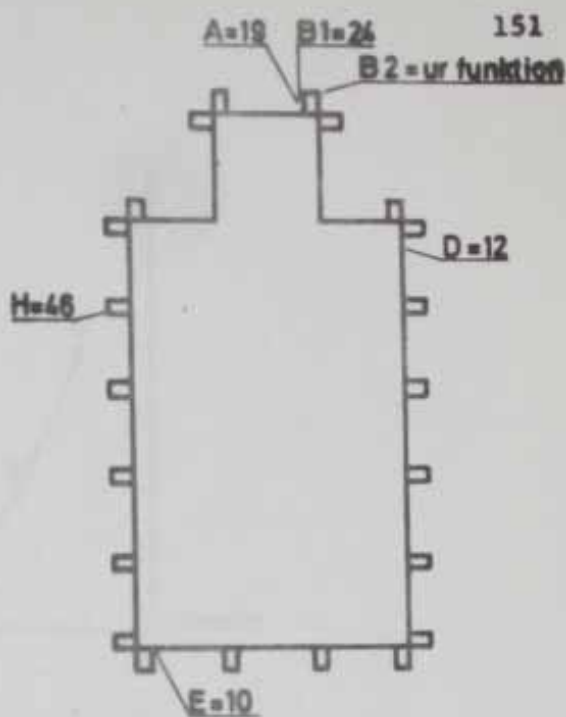
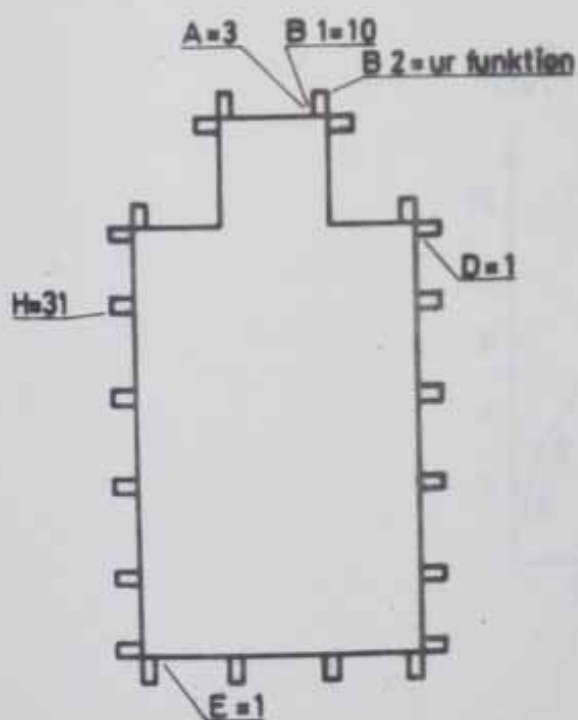
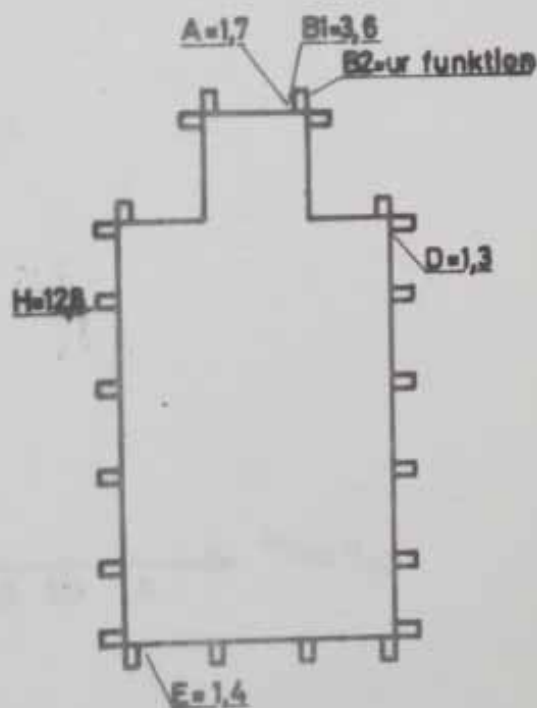
Tidsförloppet har även stor betydelse. 5 markeringar på en mätare kan motsvara en vattenmängd som ger större vattenuppsugning till murverket än 10 markeringar. De 5 markeringarna kan nämligen ha kommit så utspridda i tiden, att vattenfilm funnits på väggen lång tid, medan de 10 markeringarna kan ha kommit i snabb följd och givit en vattenfilm under kort tid. Samtidigt kan dock fler markeringar på kort tid ge förutsättning för större kapillärsugning om en markering inte ger tillräcklig mängd för att utnyttja sugkapaciteten. För att lättare kunna diskutera slagregnets inverkan, visas mätresultatet på olika sätt i fig 50.

Av fig 50 framgår klart att mätpunkt H på sydsidan är utsatt för mest slagregn, både med avseende på total mängd och antal slagregnsdygn. Vidare är medelantalet markeringar/slagregnsdygn i särklass högst för H-punkten.

FIG. 50a-d. Resultat av slagregnsmätningarna 7/5 1973 - 21/3 1974.

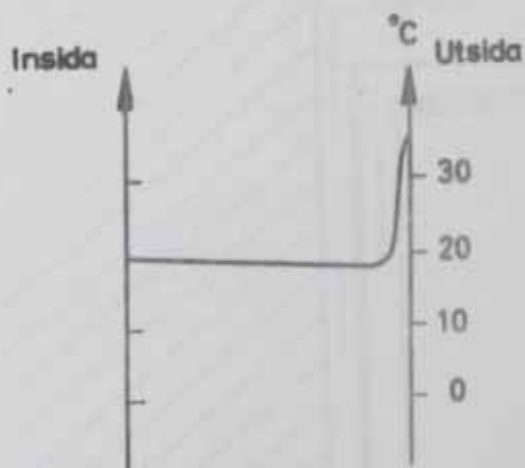
b) På sommaren vid
starkt solsken

FIG. 52a-b. Uppskattade extremiteter i väggarna.

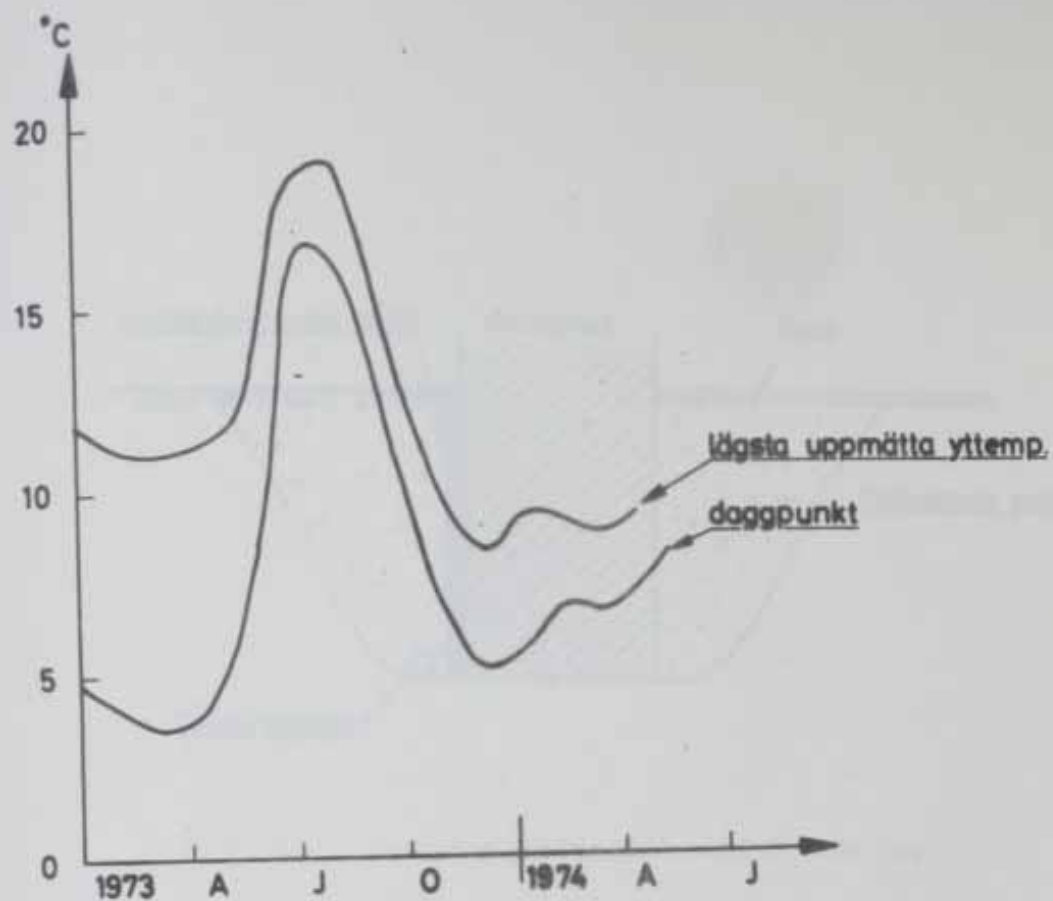
Yttertemperaturerna är intressanta ur den synpunkten att, om de är lägre än rumsluftens temperatur och den relativa luftfuktigheten är hög, finns risk för ytkondensation. I fig 53 visas daggpunkten, dvs den temperatur vid vilken rumsluften börjar kondensera. Daggpunkten har beräknats med hjälp av fig 27. I fig 53 är även den lägsta uppmätta yttertemperaturen inlagd. Som synes fanns under undersökningsperioden ingen risk för ytkondensation på väggarna. Enligt fig 29c ligger däremot temperaturen på fönster och fönsterbänk i närheten och även under daggpunkten. Här finns således stor risk för kondensation. Detta kondensvatten kan sedan rinna ner på väggen och sugas in i väggen.

FIG. 53. Daggpunkt och lägsta uppmätta yttemperatur.
