Fukt- och temperaturundersökning i Vadstena klosterkyrka

Sandin, Kenneth

1974

RAPPORT 50

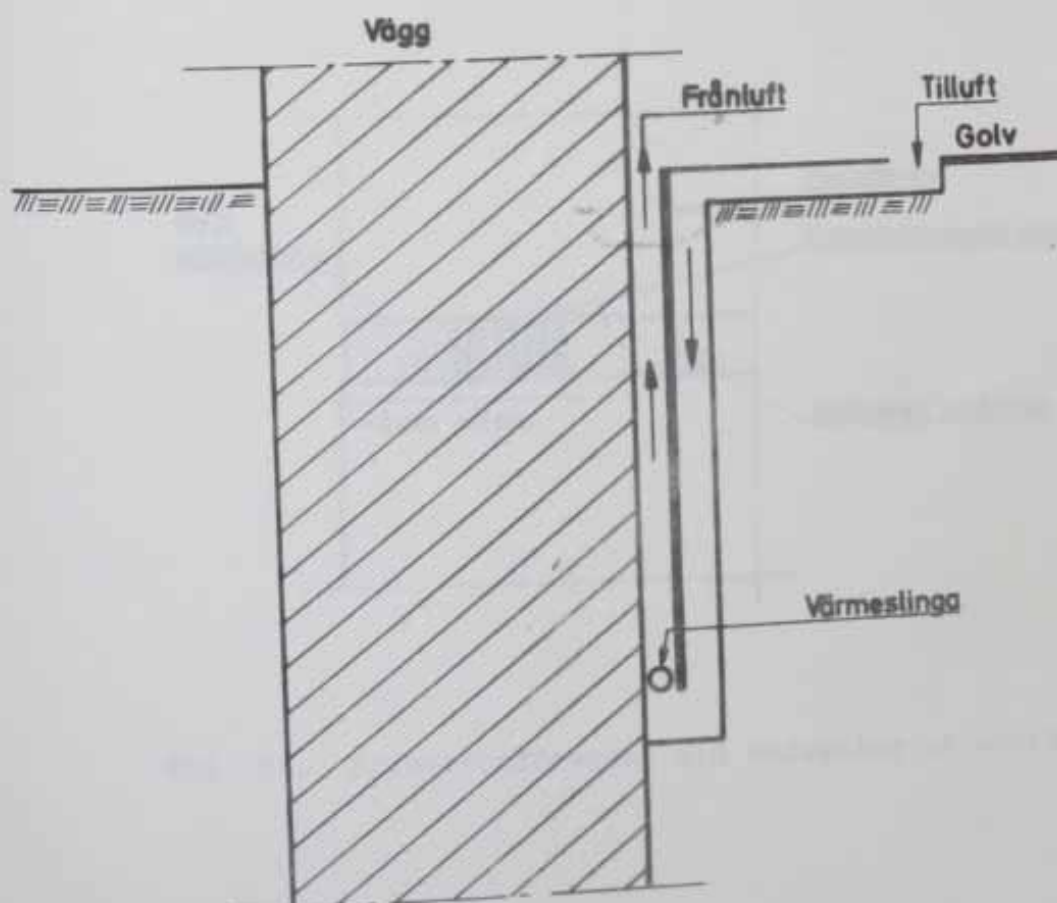
FIG. 54. Ventilering och uppvärmd luftspalt.

Vidtas ej åtgärder mot uppsugning från grunden och fukt ej accepteras nertill på vägarna, måste avdunstningen underlättas under mark- eller golvnivån. Detta kan göras med utförandet enligt fig 54. Intill väggen görs en luftspalt med en värmeslinga och ett tilluftsflöde i botten. Genom att värmeslingan värmer luften kommer denna att stiga uppåt och åstadkomma effektiv ventilation samtidigt som temperaturen både i väggytan och i luften som flyter förbi väggen höjs. Antag att tilluften har temperaturen 15°C och den relativa luftfuktigheten 60 %. Uppvärm vidare från luften så att väggytan får temperaturen 25°C . Under markytan antas avdunstningsytan vara 20 % av totalytan. Detta ger med $\beta = 15 \cdot 10^{-3}$ m/s en avdunstning $g = 15 \cdot 10^{-3} \cdot 15 \cdot 0,2 = 45 \cdot 10^{-3}$ g/m²·s på insidan.

Ovanstående åtgärder mot fuktansamling från slagregn måste anses som helt säkra. Åtgärderna mot markfukt är däremot mer osäkra. Om inte någon fukt kan tolereras nedtill, måste kanske ytterligare åtgärder vidtas. Om en lösning enligt fig 54 skall väljas, måste avgöras i samband med utformningen av hela kyrkans värmesystem. Om åtgärderna mot markfukten efter lång tid visar sig otillräcklig, kan en injektering av något kapillärbrytande material göras senare i marknivån, utan att marken behöver grävas upp.

Innan åtgärder vidtas på hela kyrkan, rekommenderas att en mindre del åtgärdas enligt ovan för att i detalj kunna studera effekterna. Lämpligt härvid kan vara att åtgärda brödrakoret i väster först. Under denna tid bör fuktförhållandena studeras dels genom provtagning och dels genom mätning med befintliga fuktgivare. Genom att fuktgivarna finns även i de delar av murverket som inte åtgärdats, kan effekterna av vidtagna åtgärder studeras i detalj. Denna provtid bör vara minst 2 år. Om en lösning enligt fig 54 kan bli aktuell, bör även denna testas under provtiden.

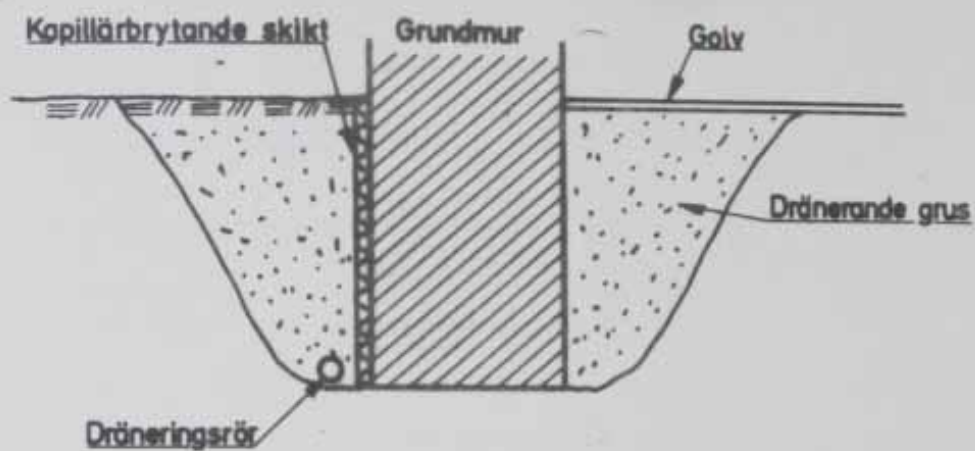
FIG. 55. Principutförandet vid dränering.

Samtidigt måste även åtgärder mot markfukten vidtas. Som tidigare nämnts måste dessa åtgärder föregås av en grundundersökning där dräneringen, grundvattenytan, material-egenskaper grundens konstruktion, bärighet mm klarläggas. Under alla förhållande bör marken intill grundmuren dräneras. I samband med denna dränering bär även grundmuren förses med ett kapillärbrytande skikt. Principutförandet visas i fig 55. Om ytterligare åtgärder krävs, får grundundersökningen avgöra.

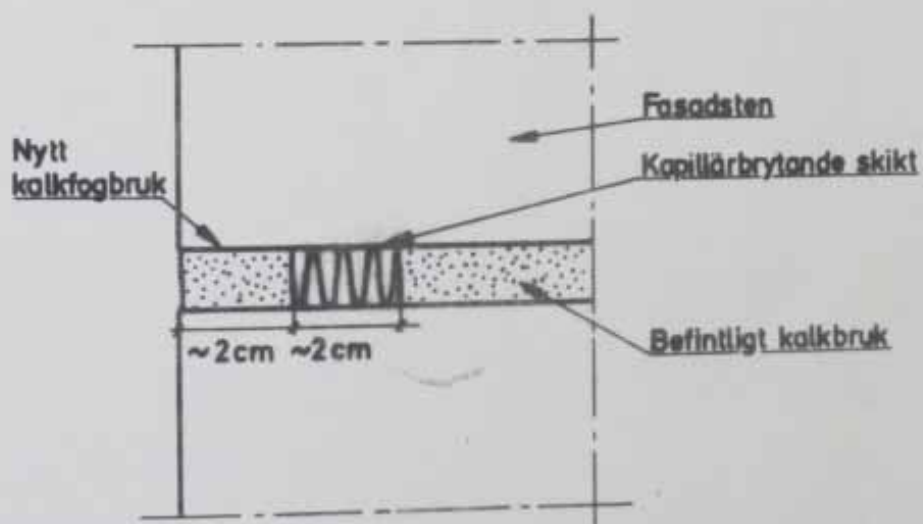
FIG. 56. Principutförandet vid omfogning på utsidan.

Efter uttorkningen rekommenderas att insidan omfogas med ett kalkbruk. På utsidan bör ett kapillärbrytande skikt inläggas i fogen, varefter omfogning sker med kalkbruk enligt fig 56. Denna lösning medför att kapillärtransport utifrån utesluts medan uttorkningen kan fortsätta både genom kapillärsugning mot insidan och genom diffusion utåt och inåt.
