**KORROSION OCH KALKURLAKNING VID
SPRICKOR I BETONGKONSTRUKTIONER**

**CORROSION OF STEEL AND LEACHING OF LIME
NEAR CRACKS IN CONCRETE STRUCTURES**

ULF A. HALVORSEN

BULLETIN 1

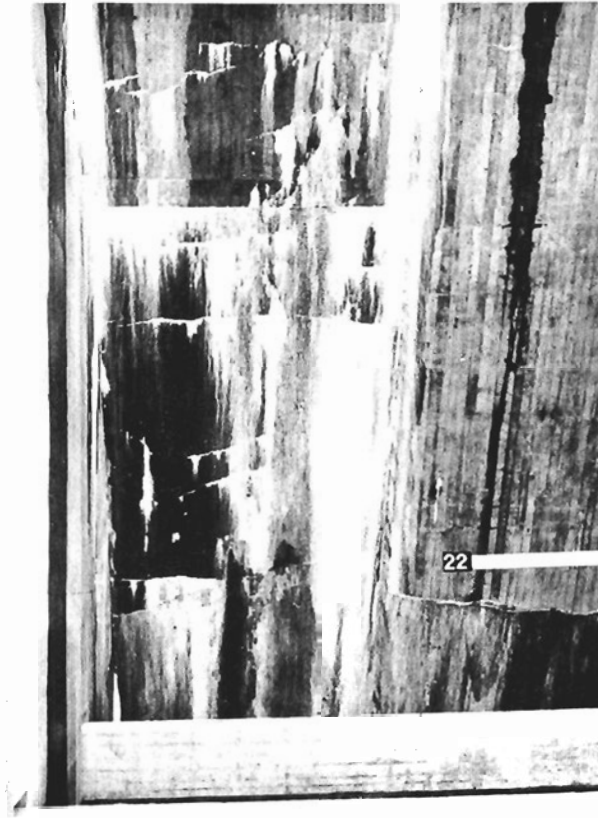
Fig 30a. Exempel på kalkutfällningar vid en damms nedströmssida (enl./33)

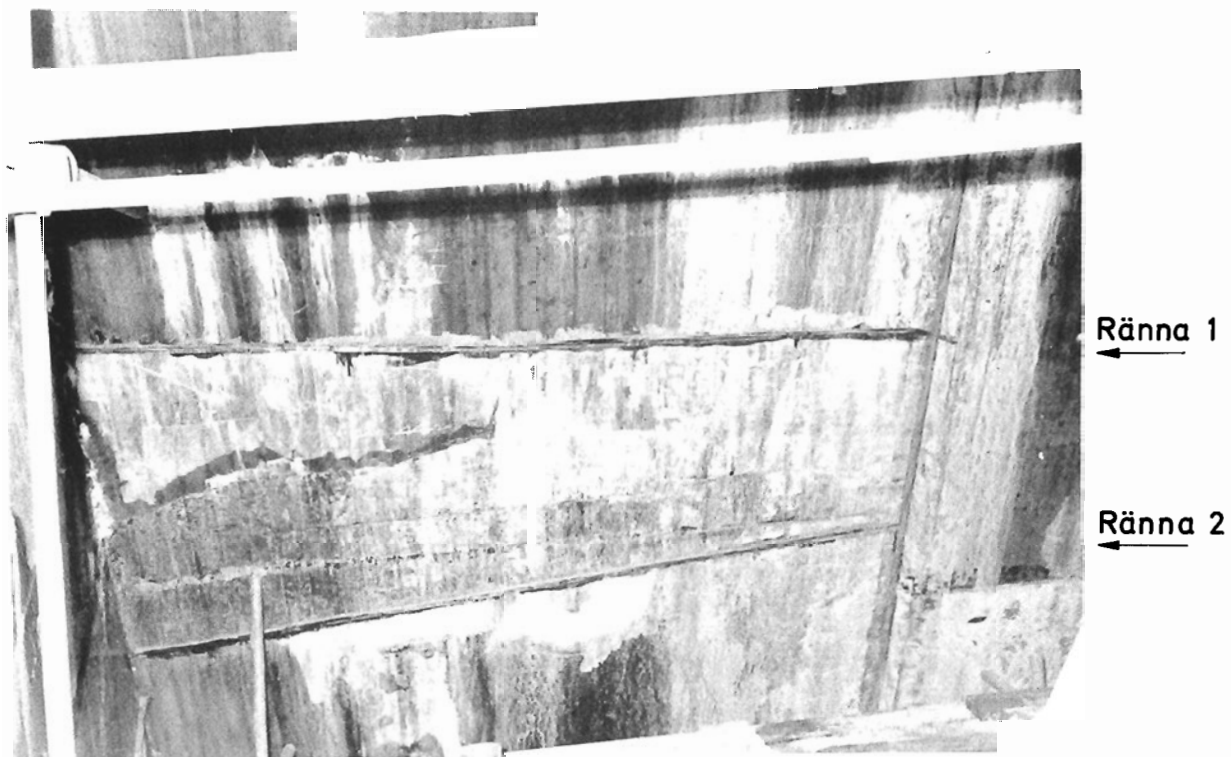
Fig 49. Storfinnforsdammen. Rännor för uppsamling av läckvatten vid monolit 47 i det inbyggda utrymmet.

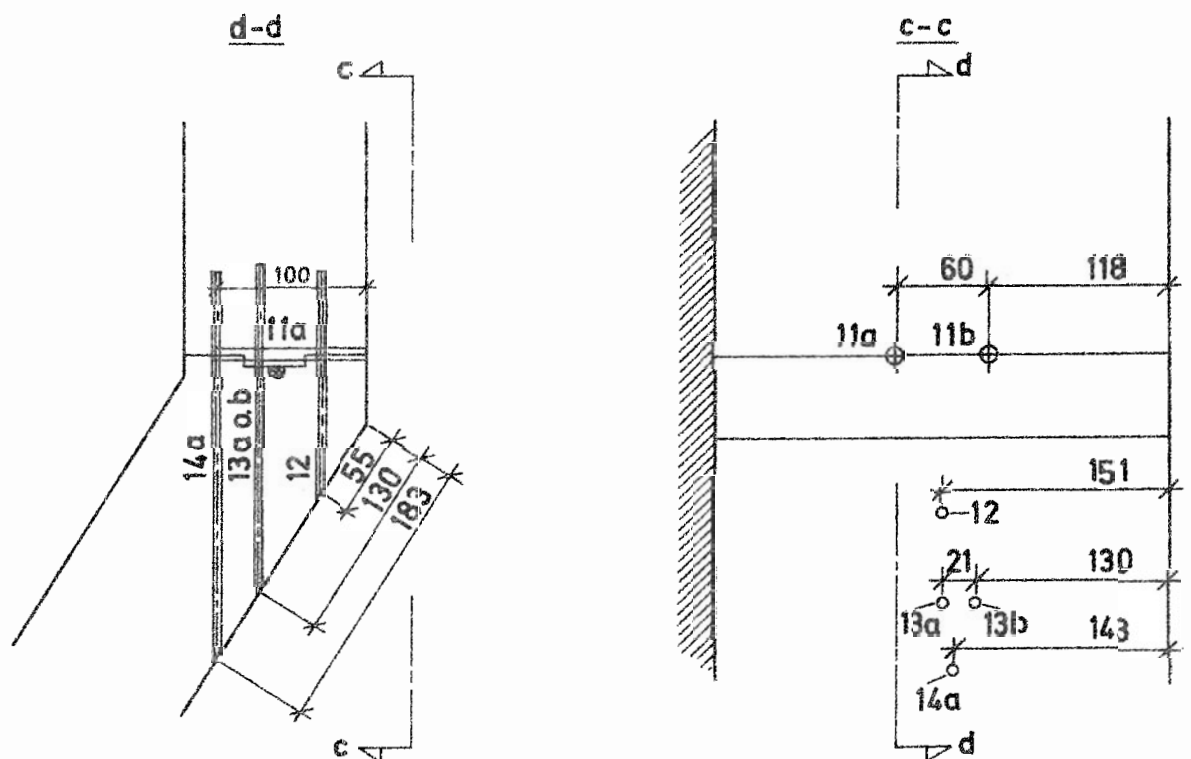
Som en kontroll på mätningarna utfördes även ett antal mätningar i laboratoriet på provkroppar, som utsågs ur två av de utborrade provkärnorna. Den ena av kärnorna (nr 13 b, se fig 54 b) passerar den läckande gjutfogen i monolit 7, och den andra kärnan (nr 15) har borrats in i monolit 8 vid dilatationsfogen mot monolit 7. Resultaten av mätningarna har sammanställts i bilaga 13 och 14. De uppmätta ljudhastigheterna vid fältmätningarna och vid laboratoriemätningarna ligger i samma nivå, mellan 4,3 km/sek och 5,9 km/sek med de flesta värdena i området 4,6 - 5,0 km/sek. Två mätvärden var extremt låga, 2,3-2,5 km/sek, men avläsningarna var mycket osäkra vid dessa två mätningar, varför de ej kan tilläggas någon vikt. Mätningarna indikerar att betongen är av god till mycket god kvalitet, men det ringa antalet observationer ger inget underlag för ytterligare uppdelning av den undersökta betongen i olika kvalitetsområden. De utförda mätningarna är mycket begränsade och kan karakteriseras som ett rent orienterande försök. Metodens användbarhet för undersökningar av den avsedda typen har ej kunnat klarläggas. För detta fordras det ett avsevärt större antal mätningar kombinerade med provtagning för kalibrering av mätningarna, vilket ej var möjligt under de utförda fältarbetena. En möjlig nytta av provningsresultaten har man i samband med upprepning av mätningarna efter t ex 5 å 10 år.

Fig 54b. Storfinnforsdammen. Borrhålens placering. Monolit 7.
Skala 1:50

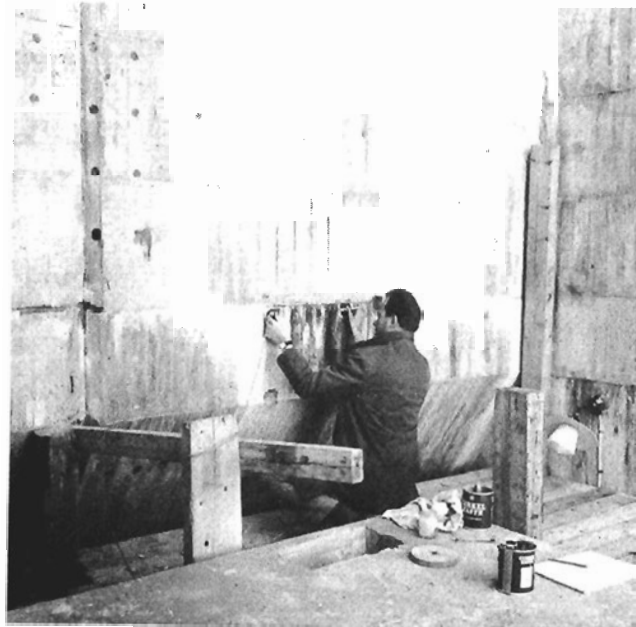
Vid fältmätningarna bestämdes ljudhastigheten genom betongen invid en dilatationsfog mellan två av monoliterna (monolit 7 och 8) samt på olika avstånd från en gjutfog, som visade omfattande läckning och urlakning (grad 4 vid värdena efter den skala 1-5 som användes vid fältinspektionerna, se sid 19). Mätpunkternas placering framgår av fig 57 och bilaga 11. Resultaten från mätningarna är sammanställda i bilaga 12.

Fig 57. Storfinnforsdammen. Mätning av ljudhastighet vid gjutfog och dilatationsfog.

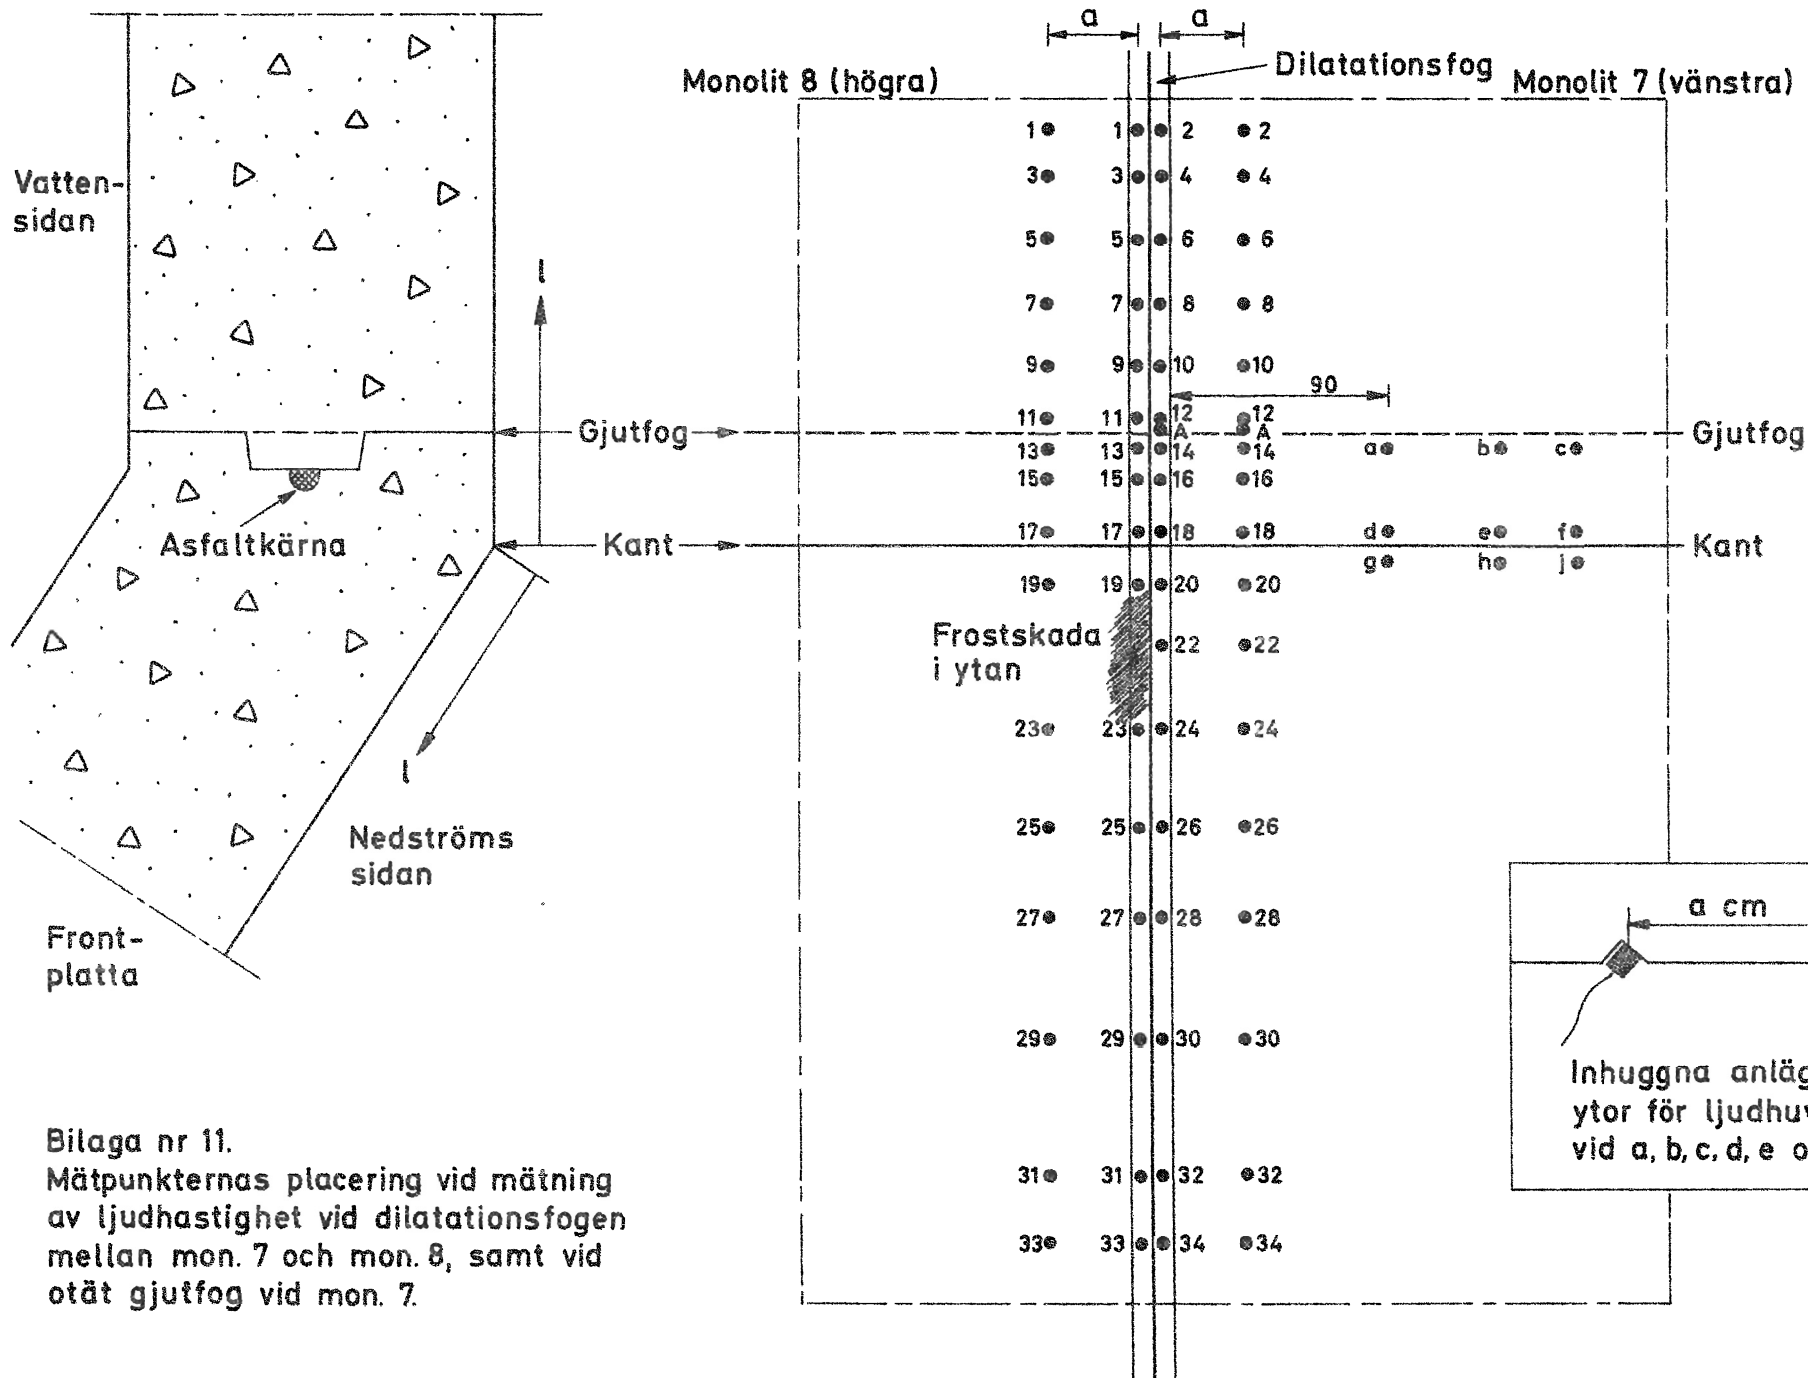
Bilaga nr 11.
Mätpunkternas placering vid mätning av ljudhastighet vid dilatationsfogen mellan mon. 7 och mon. 8, samt vid otät gjutfog vid mon. 7.

Mätpkt	Mätpkt'ers avst från kant & cm	Mätpkt'ers inbördes avstånd: a cm	Tid i μ sek korrig	Ljudhastighet km/sek	Anmärkningar
1-1	185	18,4	37,9	4,85	Slät yta
2-2	185	18,5	39,8	4,65	Något ojäm yta
3-3	158	17,2	34,5	4,98	Slät yta
4-4	158	18,3	42,6	4,29	Slät yta, spricka 0,1 mm }

5-5	133	18,6	37,2	5,00	Slät yta
6-6	133	18,5	41,5	4,45	Slät yta, spricka 0,1 mm }

7-7	108	19,1	43,0	4,44	Slät yta, liten spricka över mätpunkter
8-8	108	18,7	37,3	5,02	Slät yta
9-9	80	18,8	39,4	4,77	" "
10-10	80	18,4	38,7	4,75	Slät yta, liten spricka mellan mätpunkter
11-11	53	19,3	39,1	4,94	Slät yta (vid gjutfog)
12-12	56	18,5	35,7	5,18	Något ojäm yta (vid gjutfog)
A-A	52	18,8	37,0	5,08	Mycket ojäm yta (vid gjutfog)
13-13	46	19,3	41,3	4,67	Något ojäm yta (vid gjutfog)
14-14	46	18,4	37,9	4,85	" " " (" ")
15-15	28	19,6	40,4	4,85	Slät yta
16-16	30	18,5	40,0	4,62	" "
17-17	8	19,4	39,3	4,94	" "
18-18	6	18,6	35,2	5,28	Något ojäm yta

19-19	18	20,0	39,4	5,07	Slät yta, mätpunkter över frostskada
20-20	17	19,0	36,2	5,25	Något ojäm yta
22-22	58	22,2	50,1	4,43	Slät yta
23-23	100	20,1	39,9	5,04	Slät yta, utfälln av CaCO ₃
24-24	100	23,5	50,4	4,66	Slät yta
25-25	150	20,3	40,2	5,05	Lösa slamlager i ytan
26-26	150	22,1	44,3	4,98	Slät yta
27-27	195	20,0	40,9	4,89	" "
28-28	200	23,1	45,0	5,13	" "
29-29	275	22,9	48,6	4,71	Något ojäm yta
30-30	275	23,2	39,0	5,95	Slät yta
31-31	332	22,3	43,9	5,08	" "
32-32	332	22,7	47,4	4,79	" "
33-33	387	23,0	44,1	5,21	Något ojäm yta
34-34	387	21,2	45,2	4,69	Slät yta
a-b	-	-	intet	-	(Betydlig läckn i gjutfog och
b-c	-	18,7	39,7	4,71	(kraftig utfälln av CaCO ₃ .
d-e	-	43,8	91(?)	4,80	Dåligt definierad avläsning.
e-f	-	20,9	39,1	5,35	God avläsning
a-g	-	44,0	190(?)	2,30 (?)	Mycket dåligt definierad avläsning.
b-h	-	-	intet	-	- - -
c-j	-	48,5	190(?)	2,50 (?)	Mycket dåligt definierad avläsning.

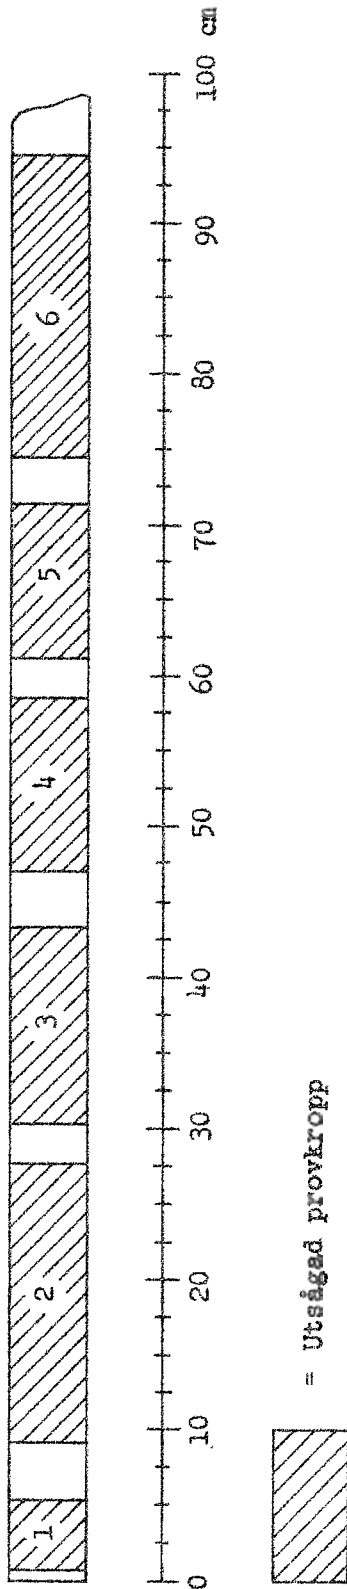
Resultat från ljudhastighetsmätningar på provbitar från borrhärna nr 15. Kärnan har borrats ur betongen vid dilatationsfogen mellan monolit 7 och 8. Betongen var något frostsadad i ytan.

Utsågad provkropp nr	1	2	3	4	5	6
Upprepade mätningar	10,0	40,1	27,0	23,0	19,5	39,7
τ μ sek	10,1	40,1	27,3	22,7	19,9	39,7
	9,9	40,0	27,4	22,5	20,3	40,7
	10,0	40,0	27,4	22,7	20,4	40,3
τ μ sek-medelvärde	10,0	40,0	27,3	22,7	20,0	40,1
Mätlängd cm	4,7	18,7	13,2	11,3	9,9	20,1
Ljudhastighet km/sek	4,70	4,67	4,82	4,97	4,95	5,00
