Byggnadsmaterialforskning vid LTH : Del 3. Praktikfall

Bergström, Sven Gabriel

Published in:
Cement & Betong

1972

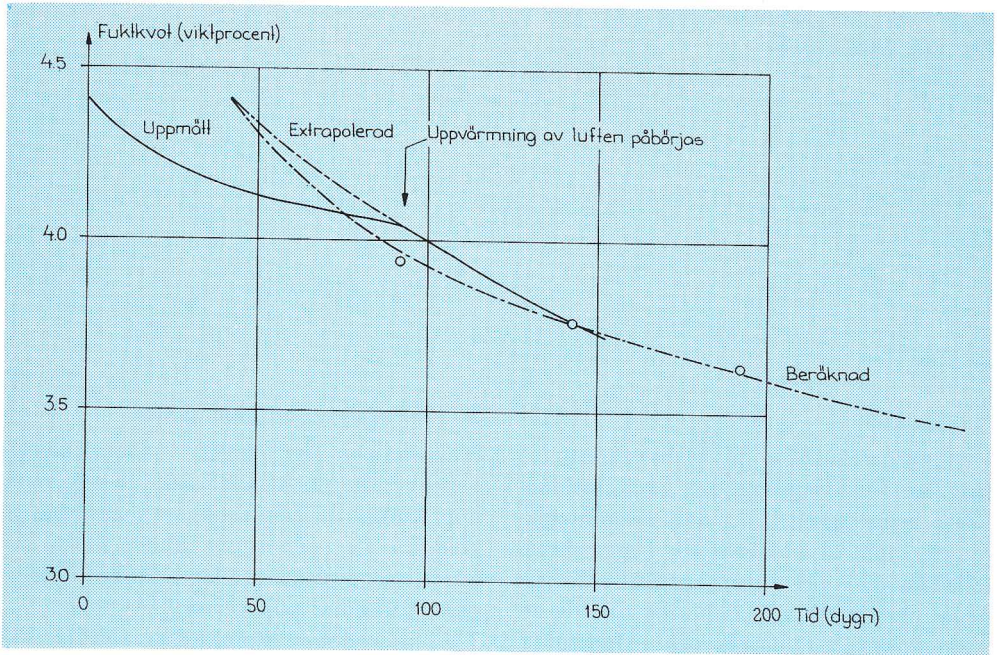
Fig. 2. Uppmätt och beräknad fuktivt hos betongen i laboratorieklimat med 46 % rf.

av torktiden. Detta förklarar knickpunkten i den uppmätta kurvan i fig. 1.

Vi har försökt att beräkna förloppet med en teori som angivits av Pihlajavaara [5]. I beräkningen ingår endast en materialkonstant, typ diffusionskonstant, som bestäms genom anpassning av uppmätt och beräknad kurva i laboratorieförsök med konstant klimat. Resultatet av denna anpassning visas i fig. 2. Maximal avvikelse mellan uppmätt och beräknad kurva är ca 0,1 procentenheter i den genomsnittliga fuktkvoten. En anpassning av beräkningsmetoden till fallet med ändrat klimat ger beräknad kurva enligt fig. 1. Överensstämmelsen mellan teori och försök är som synes tämligen god.

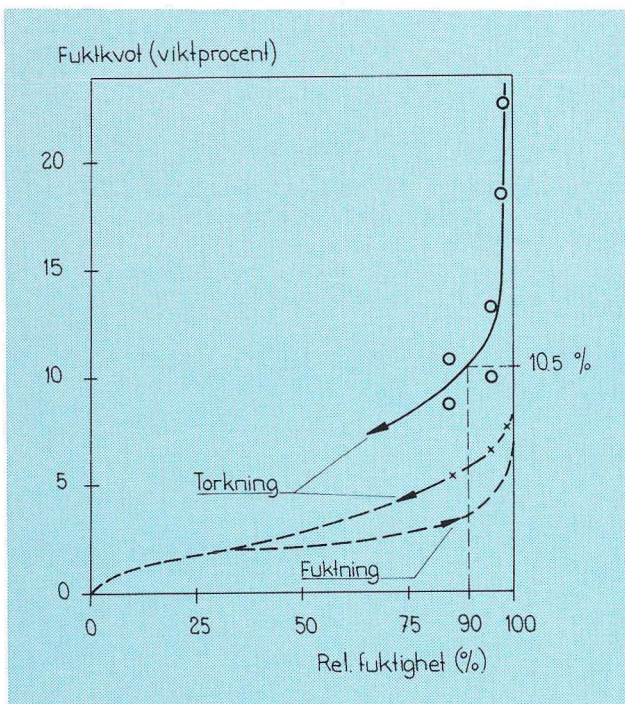
g. 6. Isothermer för cementbruk (streckad kurva) b cementbunden lättklinker (heldragen kurva) ligt fig. 5.

Resultat. Fig. 6 visar isotermer för det plastblandade cementbruket (streckade kurvor) och för lättklinkerbetongen (heldragen kurva). Om man med hänsyn till de ingående golvbeläggningarna vill begränsa fukthalten i undergolvet till att motsvara jämvikt med 90 % r f, så får lättklinkerbetongens fuktkvot vid läggningstillfället inte vara högre än 10,5 %. När våra mätningar började, låg fuktkvoten i allmänhet betydligt över detta värde. I enstaka fall låg värdena så högt som vid 18 %. Mätningar med kupa [1] provades och i samtliga fall uppstod kondensation, d.v.s. relativa luftfuktigheten steg till 100 %.

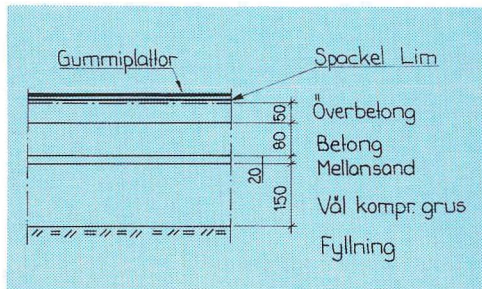
Fig. 10. Golvkonstruktion på mark i fig. 9.

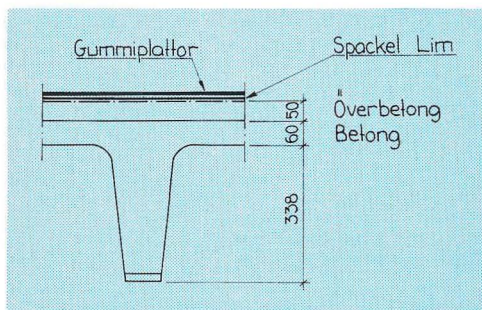
Fig. 11. Golvkonstruktion över källare i fig. 9.
