## Fuktutträngning i suterränghus : fältmätningar i ett skadefall

FUKTUTTRÄNGNING I SUTERRÄNGHUS  
- FÄLTMÄTNINGAR I ETT SKADEFALL

RAPPORT TVBM-7003  
LUND 1981

## FUKTUTTRÄNGNING I SUTERRÄNGHUS, SVAMPSTIGEN, ARVIKA

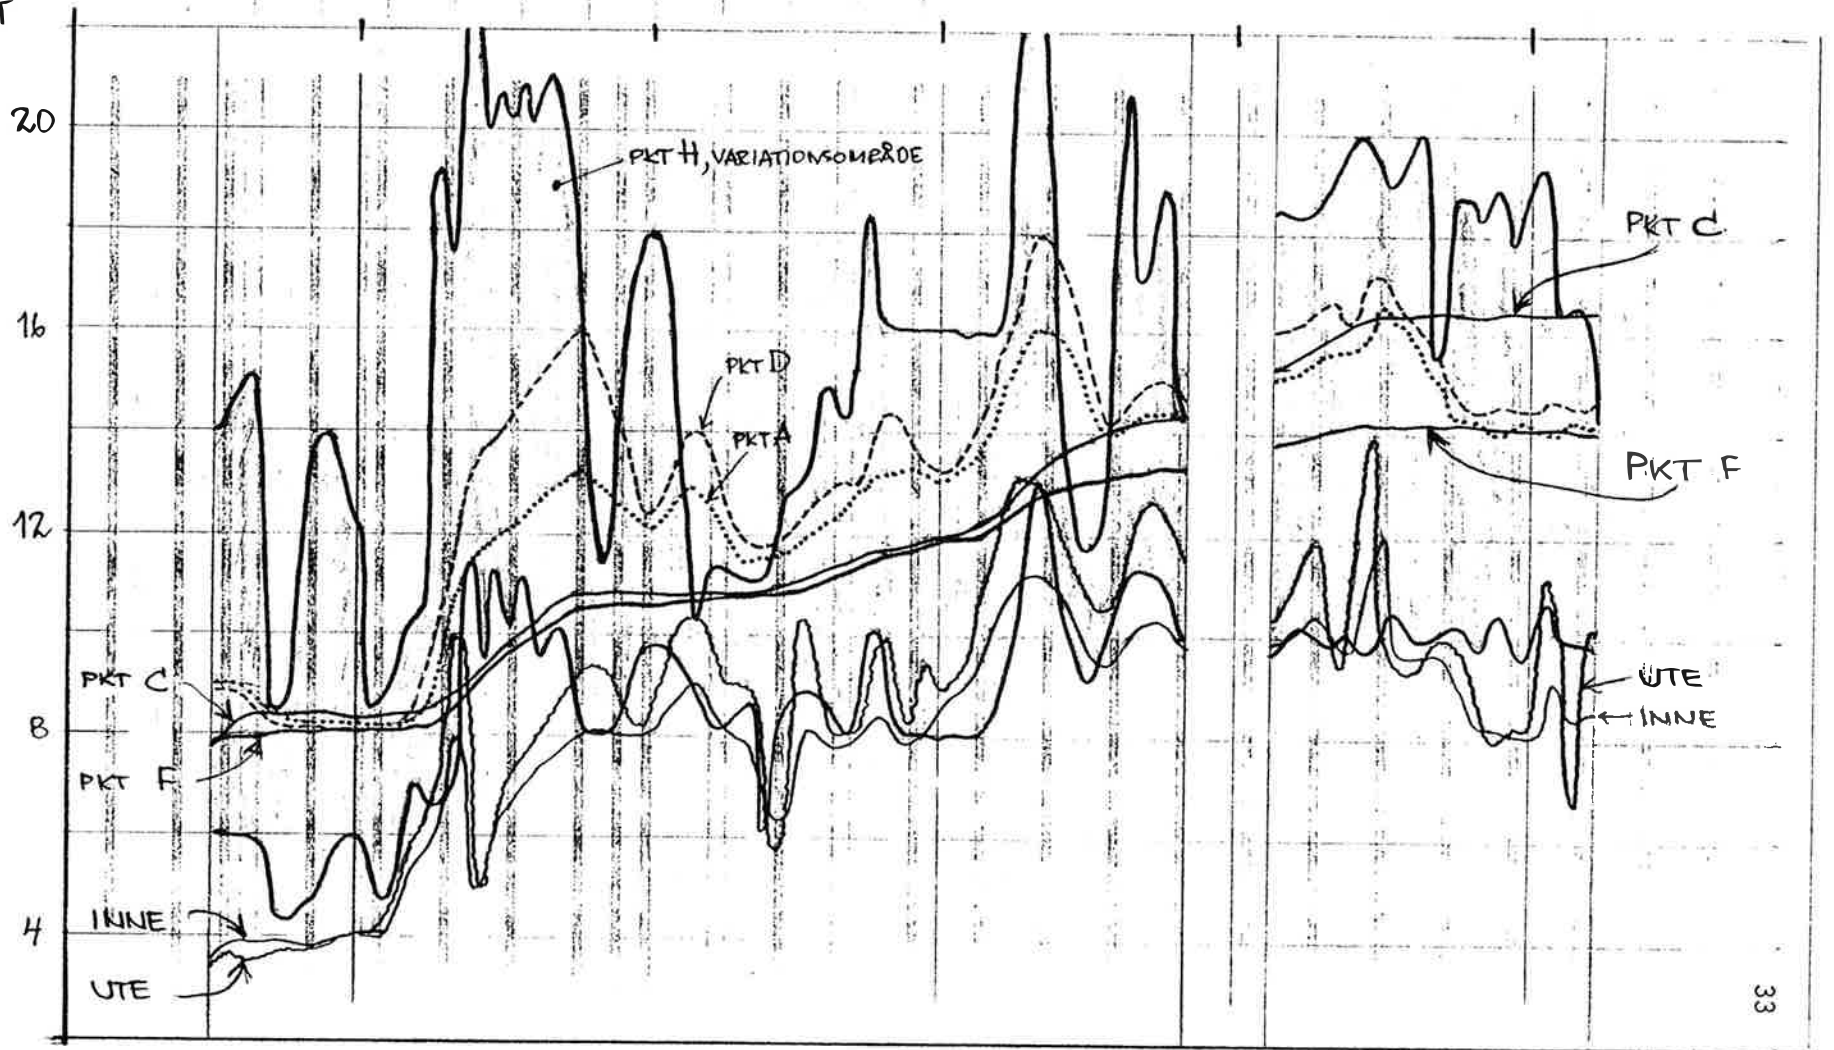
BERÄKNADE RNGHALTER I OLIKA PUNKTER

Av diagrammet på sid 40 och 41 framgår också gavelns underordnade roll i sammanhanget. Under två perioder, i maj och juli kan fukt från gaveln kondensera i hörnet, men då bara mitt på och längst ner. Samtidigt är ånghalten högst upp ungefär lika stor som i luftspalten i gaveln, eller större. På grund av den kortare och öppnare vägen är det därför rimligen härifrån den största delen av fukttransporten utgår.
