1982

# MATERIALPROBLEM VID ENKEL- GLASNING AV FÖNSTER

MATERIAL PROBLEMS AT SINGLE GLAZING  
OF WOODEN WINDOWS

PER GUNNAR BURSTRÖM

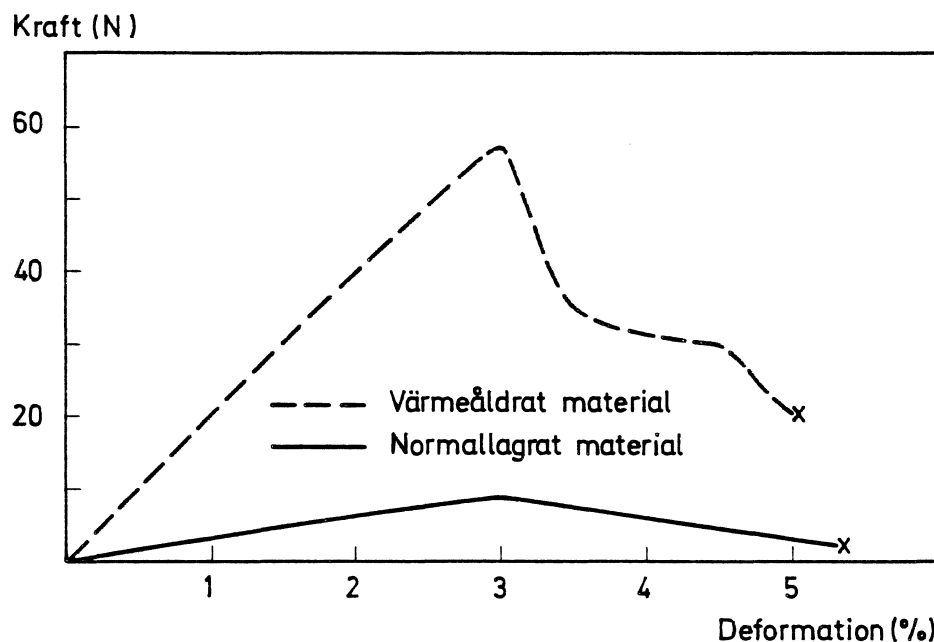
FIGUR 6.2 Exempel på samband mellan kraft och deformation för kitt nr 8 mellan glas och vacuumimpregnerat trä.

Markeringen av peaken blev än mer accentuerad då värmeåldrade provkroppar töjdes. Samtidigt ökade erforderlig kraft, ofta högst avsevärt. Ett exempel på detta ges i figur 6.2.
