## Dammen vid Lilla Edet : bestämning av hållfasthet, vattenmättnadsgrad och urlakning

## **DAMMEN VID LILLA EDET**

**Bestämning av hållfasthet, vatten-  
mättnadsgrad och urlakning**

**EU-projekt: Contecvet – WP4.1**

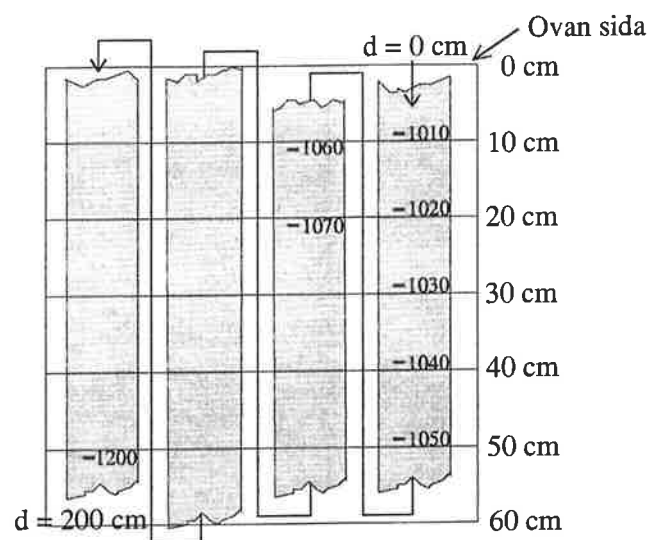
Figur B1 Placering av borrhälar på bild.

Figur B1 visar det sätt som Figur B2, B4, B6 och B8 skall tolkas. Det fysiffriga talet på borrhälarorna visar hålets nummer, första siffran, samt djupet i cm. Till exempel 1060 bör tolkas som borrhål 1 och djupet 60 cm. Nivå 0 cm, d.v.s. ovan sidan av borrhålet, ligger på den övre högra delen av figuren. Djupet ökar i pilens riktning.

I vissa delar stämmer det djup som står på borrhälarorna inte överens med det djup som kan avläsas med hjälp av rutnätet. I sådana fall är det djup som står på borrhälarorna som är det riktiga djupet. Avvikelsen beror på att bilden har tagits från långt avstånd och att kamerans plan inte var parallell med borrhälarornas plan.
