## Vattenavvisande impregnering : fullskaleförsök, Harphult, Lund : lägesrapport 1999

## **VATTENAVVISANDE IMPREGNERING**

**Fullskaleförsök, Harphult, LUND**

RAPPORT TVBM-7139

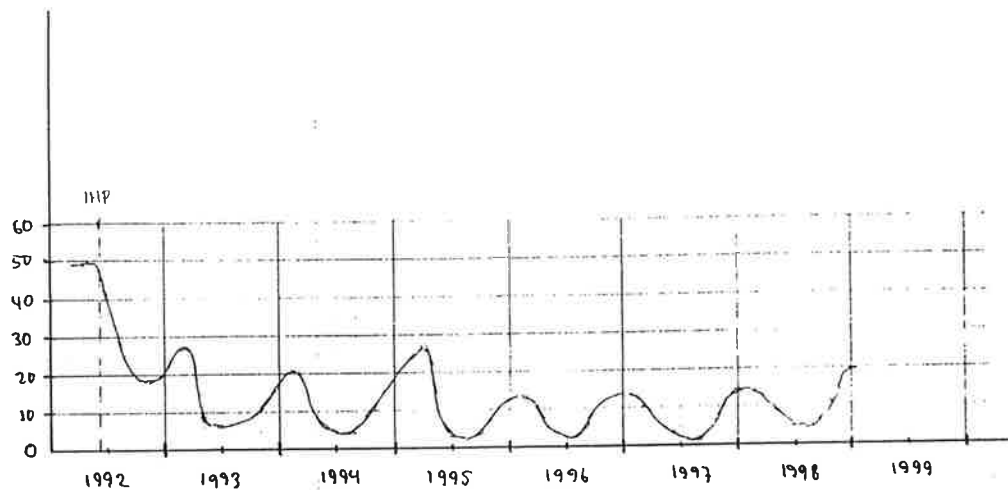
FIG 2 MÄTPUNKT 29: SÖDER I TEGEL.

Samtliga mätpunkter utom 7, 8 och 22 visar att fukttillståndet blivit mycket lågt efter impregneringen. I stort sett kan väggarna betraktas som helt torra. Även om fukttillståndet i mätpunkterna 7 och 8 är något högre än i de övriga mätpunkterna (bortsett från mätpunkt 22) så har fukttillståndet blivit klart lägre efter impregneringen. I mätpunkt 22 märks ingen positiv effekt av impregneringen.

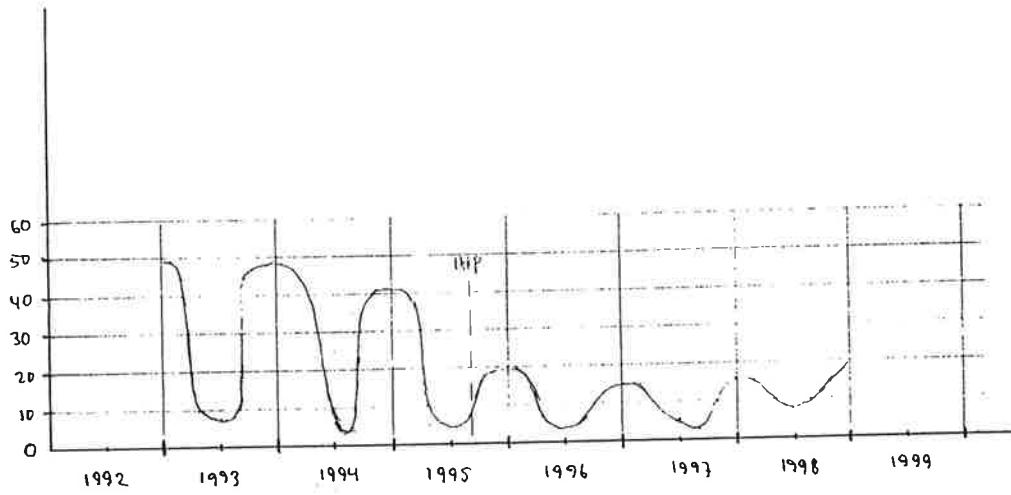
FIG 16 " ÖSTFASAD

Erhållna resultat visar entydigt att den riktigt utförda impregneringen har fungerat mycket bra med i huvudsak helt torra väggar som resultat. Detta framgår särskilt tydligt på öst- och västfasaderna, där det finns en längre mätperiod innan impregneringen utfördes.
