1977

DIVISION OF STRUCTURAL MECHANICS AND CONCRETE CONSTRUCTION · BULLETIN 59

OVE PETTERSSON

NÅGRA BYGGNADSKATASTROFER
GENOM TIDERNA

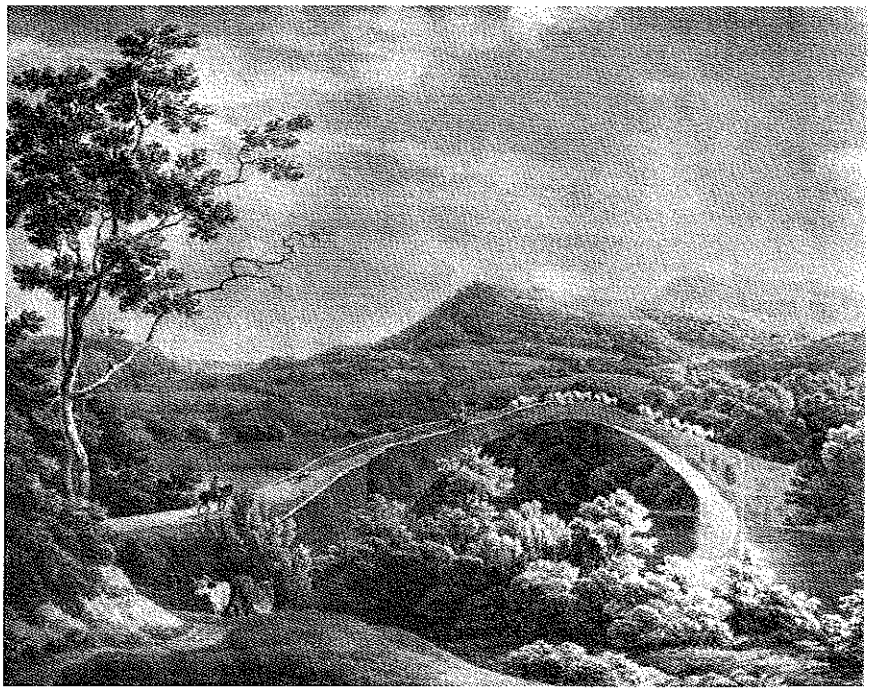
Hantverkstraditionens fullbordning inträffar i mitten av 1700-talet genom pionjärinsatser av de första föregångarna till industrialismens konstruktionsutveckling. *Johan Ulrich Grubenmanns* schweiziska träbroar, uppförda under tidsperioden 1754—1766, fick därvid avgörande betydelse för träbyggnadsteknikens utveckling i Europa och Amerika under de närmaste hundra åren. En i betydelse jämförbar insats inom stenbyggnadstekniken markerar prästen, bonden och muraren *William Edwards'* bro Pont-y-Ty-Prydd över floden Taff i Glamorgan i Wales vid Pontypridd (fig 8) med för sin tid mycket djärva dimensioner. Den slutliga bron är resultatet av en intuitiv skolning i konstruktivt verkningssätt, som *Edwards* fick genom icke mindre än tre tidigare försök att uppföra en bro i samma läge och som alla ledde till ett sammanstörtande.

Fig 8. Bron Pont-y-Ty-Prydd vid Pontypridd i Wales från 1756

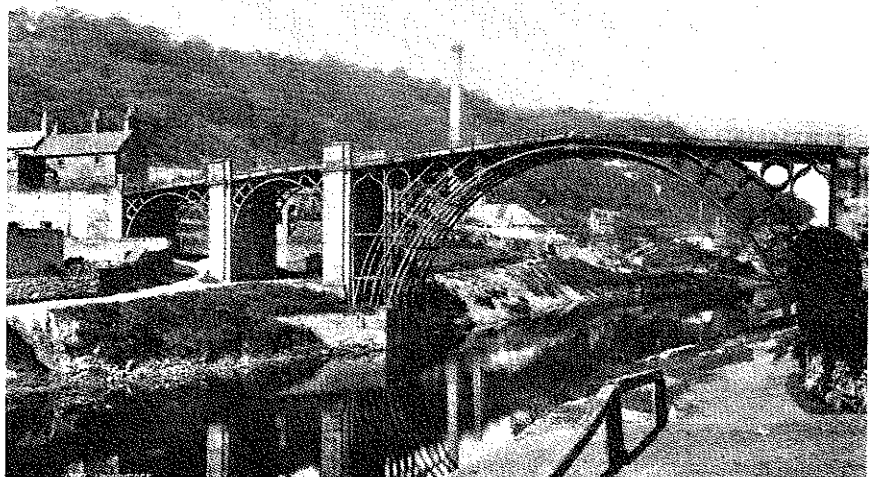
På 1750-talet gjordes i Frankrike genom ingenjörerna *Goiffen*, *Galipe* och *De Montpetit* också de första ansträngningarna att bygga en bro helt i järn. Ansträngningarna blev ej framgångsrika och efter mångåriga försök gav ingenjörgruppen upp under hänvisning till fördomar och brist på erfarenhet. Det första framgångsrika järnbrobygget utgör en bro över Severn i England (fig 9), uppförd 1773—1779 på en ort, som för att manifestera framgången nu heter Ironbridge.

Fig 9. Den första järnbron — en bro över Severn vid Ironbridge — byggd 1773—1779

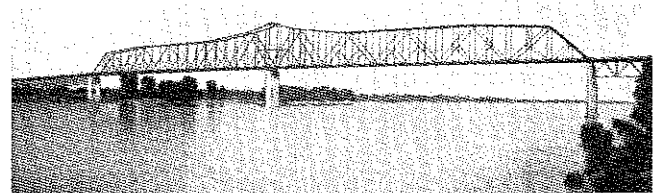
Fig 15. Chesterbridge över Mississippi i Illinois, USA. Bron stälpte under vindpåverkan den 29 juli 1944

En liknande brokollaps inträffade för Chesterbridge över Mississippi i Illinois, USA den 29 juli 1944 (fig 15). Bron är en kontinuerlig stälfackverksbro i två spann om vardera 200 m. Bron byggdes 1942. Kollapsen bestod i att bron under inverkan av sidvind stälpte och föll ned i Mississippi. Detta inträffade vid en

vindhastighet, som uppgick till endast ca 60 % av vid bronns dimensionering, för stjälpning beräknad, kritisk vindhastighet. Kollapsen ledde till omfattande experimentella undersökningar i vindtunnel, av vilka bl a framgick, att vid en sidoanblåsning av bron uppkommer en

icke oväsentlig uppåtriktad vindkraftskomponent, som motverkar det stabiliserande momentet från brons egentygnd. Denna influens hade ej förutsetts vid brons dimensionering.

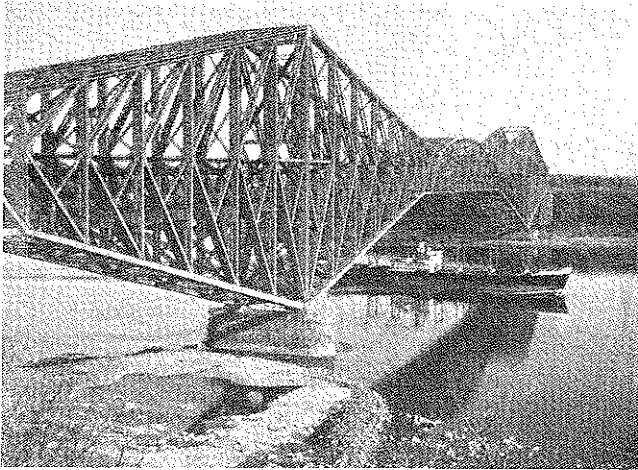
Fig 16. Fackverksbro i tre spann över St Lawrence-floden vid Quebec. Spännvidd för mittspannet 549 m

Det mest kända exemplet på en brokollaps i samband med montering utgör sannolikt bron över St Lawrence-floden i Quebec. Bron är en fackverksbro i tre spann med en spännvidd för mittspannet av 549 m (fig 16). Utbyggnaden av bron inleddes 1904 och fortskred planenligt fram till i augusti 1907, då södra landspannet och tillhörande mittspannskonsol var utbyggda (fig 17). Från denna konsol hade då också monteringen av

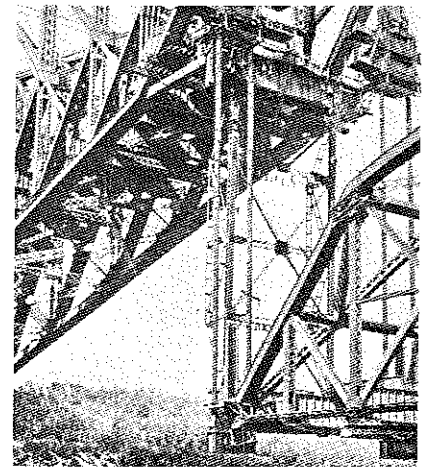
Fig 19 (t h). Det inhängda mittspannet för den andra Quebec-bron under lyftning

I september 1916 var båda landspannen och mittspannets båda konsoler utbyggda. Det inhängda mittspannspartiet hade byggts vid flodstranden och flottats ut i position för lyft och inhängning. Partiet var 195 m långt och hade en egentygnd av 5 000 t. Kl 08.50 den 11 september var mittspannspartiet i position för upplyftning (fig 19). Denna gick programenligt fram till 10.50, då en av de fyra upphängningsbyglarna rutschade ur sin upplagsanordning och mittspannspartiet störtade ner i floden (fig 20). Vid tillfället var vindstyrkan låg. Vid kollapsen omkom 13 människor.

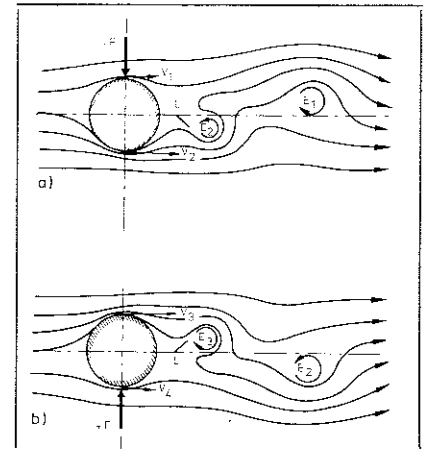
Fig 21 (t h). Uppkomst av virvelgata av von Kármántyp. Tidsskillnad mellan delfigurerna a) och b) en virvelavlösningscykel

Då en luftström träffar t ex en skorsten eller en hängbros farbanekonstruktion, kommer luftvirvlar att avsöndras växelvis enligt fig 21. En sk virvelallé eller virvelgata uppstår. I samband därmed blir konstruktionen utsatt för vinkelrät mot luftströmmen verkande, periodiska krafter med en frekvens, som bestäms dels av vindhastigheten och dels av utformningen av konstruktionens tvärsnitt. Dessa periodiska krafter är allmänt små och som regel vid ordinära konstruktioner betydelselösa ur spännings- och deformationssynpunkt. I exceptionella fall — nämligen vid extremt mjuk konstruktion, som utsätts för en vindbelastning, som ger en virvelavlösningsfrekvens, som nära sammanfaller med konstruktionens egenfrekvens — kan de mätliga periodiska virvelavlösningskrafterna emellertid vara tillräckliga för att genom resonans ge upphov till en vinkelrät mot vindriktningen verkande svängningsrörelse med amplituder av en sådan storleksordning, att konstruktionens bestånd kan äventyras.

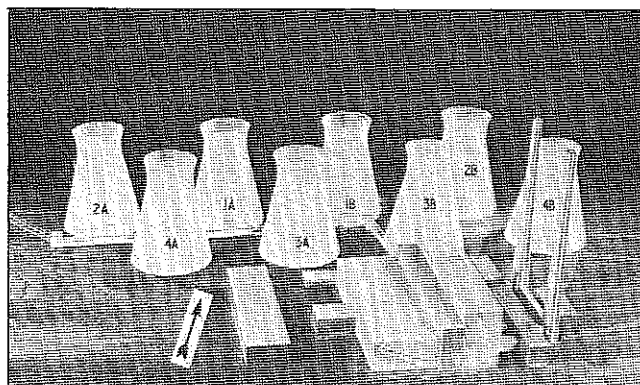
Fig 25 (tv). Kollaps av hyperboloidformat kyltorn vid koleldat kraftverk i Yorkshire i England
