DIVISION OF STRUCTURAL MECHANICS AND CONCRETE CONSTRUCTION · BULLETIN 59

OVE PETTERSSON

NÅGRA BYGGNADSKATASTROFER  
GENOM TIDERNA

LUND INSTITUTE OF TECHNOLOGY · LUND · SWEDEN · 1977

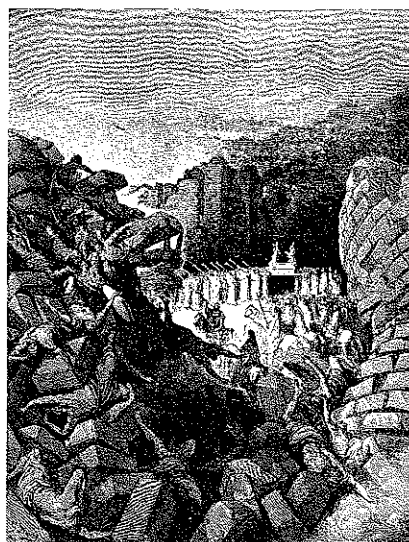
soniska krafter. Reellt torde förklaringen vara mer närliggande — stadsmurarna föll genom att de anfallande underminerade dessa, medan de försvarande distraherades av basunstötarna.

Fig 2. Jerikos stadsmurar falla — illustration av Gustave Doré

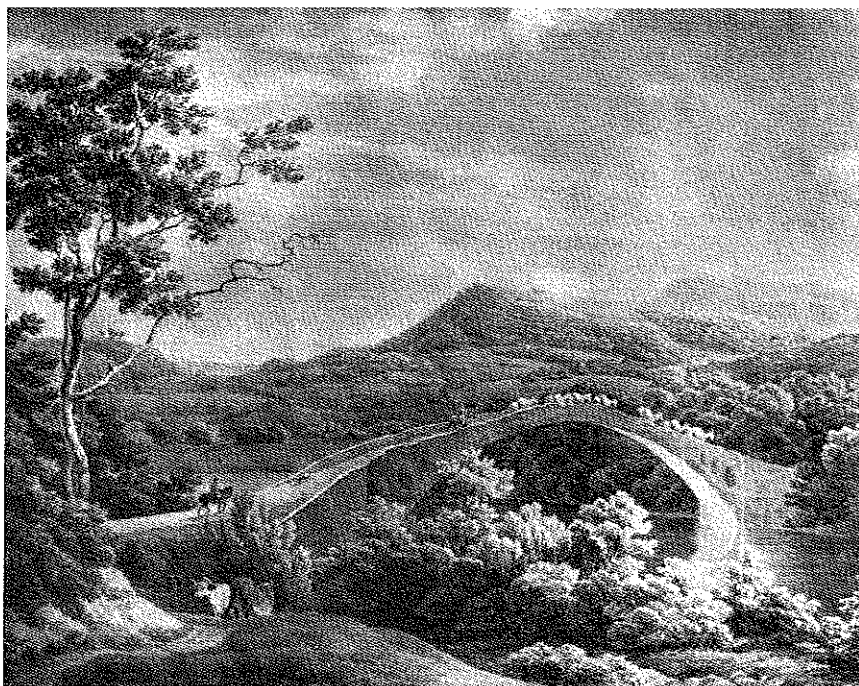
Fig 8. Bron Pont-y-Ty-Prydd vid Pontypridd i Wales från 1756

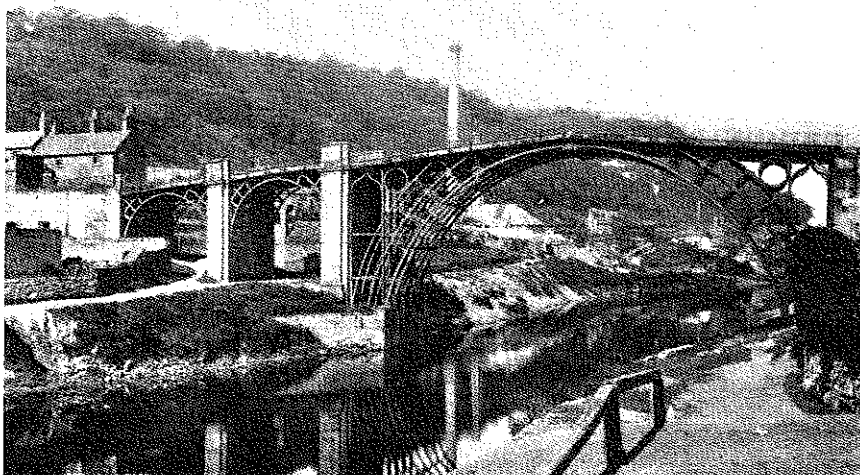
Fig 9. Den första järnbron — en bro över Severn vid Ironbridge — byggd 1773—1779

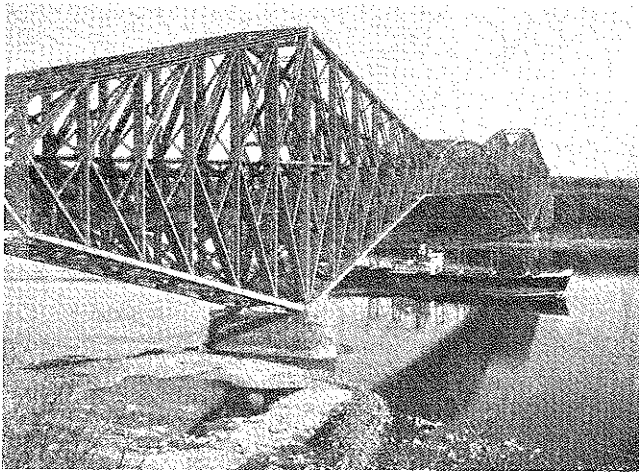
Fig 16. Fackverksbro i tre spann över St Lawrence-floden vid Quebec. Spännvidd för mittspannet 549 m

Det mest kända exemplet på en brokollaps i samband med montering utgör sannolikt bron över St Lawrence-floden i Quebec. Bron är en fackverksbro i tre spann med en spännvidd för mittspannet av 549 m (fig 16). Utbyggnaden av bron inleddes 1904 och fortskred planenligt fram till i augusti 1907, då södra landspannet och tillhörande mittspannskonsol var utbyggda (fig 17). Från denna konsol hade då också monteringen av

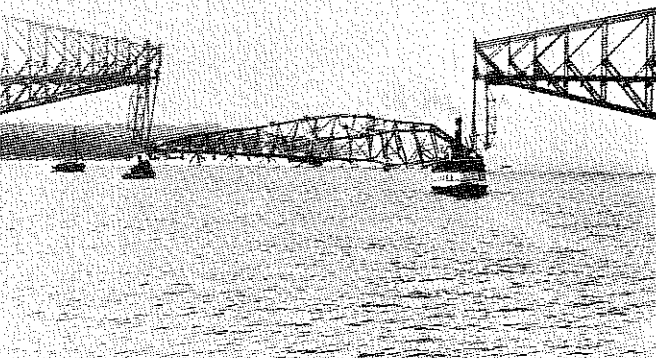
Fig 19 (t h). Det inhängda mittspannet för den andra Quebec-bron under lyftning

I september 1916 var båda landspannen och mittspannets båda konsoler utbyggda. Det inhängda mittspannspartiet hade byggts vid flodstranden och flottats ut i position för lyft och inhängning. Partiet var 195 m långt och hade en egentygnd av 5 000 t. Kl 08.50 den 11 september var mittspannspartiet i position för upplyftning (fig 19). Denna gick programenligt fram till 10.50, då en av de fyra upphängningsbyglarna rutschade ur sin upplagsanordning och mittspannspartiet störtade ner i floden (fig 20). Vid tillfället var vindstyrkan låg. Vid kollapsen omkom 13 människor.

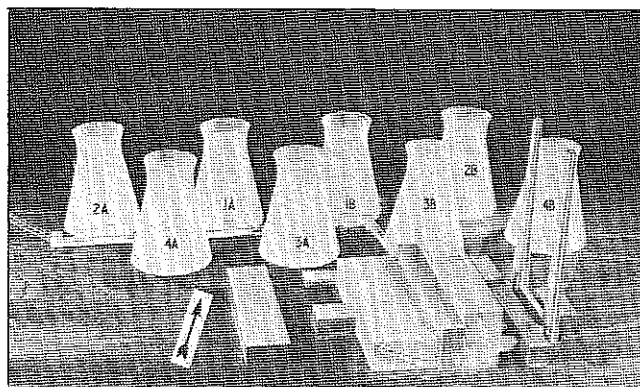
Fig 26 (ovan). Modell för vindtunnelstudie av kyltornsgrupp vid koleldat kraftverk i Yorkshire [10]

Lokal formfaktor $C_D$	Max generatordrag-påkänning från vind	Procent ökning från fluktuerande vind
Ensam torn	-----	0.47	1.00	2
Torn 1 A	—	0.34	1.06	19
Torn 2 A	---	0.39	1.07	2
Torn 3 A	---	0.54	0.80	17
