Brand i magasin 6 i Stockholms frihamn

LUND INSTITUTE OF TECHNOLOGY • LUND • SWEDEN • 1966
DIVISION OF STRUCTURAL MECHANICS AND CONCRETE CONSTRUCTION - BULLETIN 3

BRAND I MAGASIN 6 I STOCKHOLMS FRIHAMN

Professor Ove Pettersson, LTH, och tekn. lic Kai Ödeen,
Brandtekniska laboratoriet, Statens Provingsanstalt,
redogör här för en analys av
brandskadorna i magasin 6, Stockholms Frihamn.

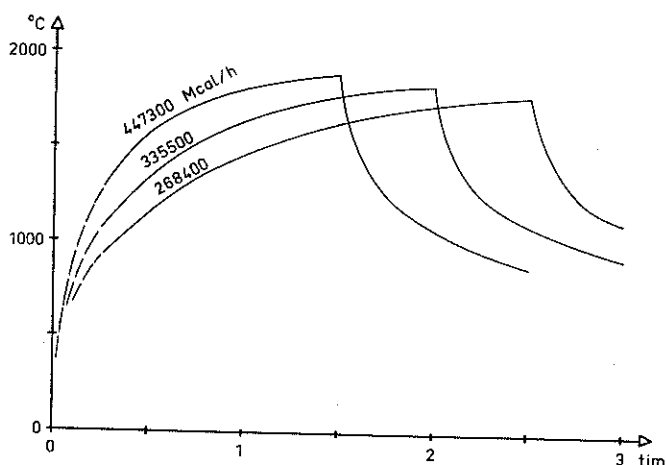
En teoretisk beräkning av brandrummets temperatur-tid-förlopp med utgångspunkt från en brandbelastning av 110 Mcal per m² total omslutningsyta ger under antagande av konstant förbränningshastighet de i fig 4 redovisade temperatur-tid-kurvorna, gällande för de tre alternativa brandvaraktigheterna 1,5, 2 och 2,5 h, vilka grovt är representativa för den ur observationer under branden uppskattade, aktuella brandvaraktigheten ca 2 h [2]. Tillhörande för brandvaraktigheten 2 h gällande, teoretiskt beräknade temperaturförlopp genom den

Fig 4. Beräknade temperatur-tidförlopp i brandrummet vid olika antagna brandvaraktighetstider.

Beräknade resultat ger för brandrummet mycket höga temperaturvärden, som för brandvaraktigheterna 1,5, 2 och 2,5 h maximalt uppgår till 1 900, 1 840 respektive 1 800 °C, dvs värden, som med inte mindre än 70—90 % överskrider de genom standardbrandkurvan för motsvarande brandvaraktigheter bestämda temperaturvärdena. För brandpåverkan enligt standardbrandkurvan vid en brandvaraktighet av 4 h, för vilken påverkan den brandskadade pelardäcksplattan konstruktivt utformats, uppgår brandrummets maximitemperatur ej till högre värde än 1 132 °C. Den primära anledningen till den teoretiskt beräknade brandrumstemperaturens höga värden är den för aktuell brand karakteristiska mycket höga förbränningshastigheten, uppgående till för brandvaraktigheterna 1,5, 2 och 2,5 h respektive 447 300, 335 500 och 268 400 Mcal/h. De höga brandrumstemperaturerna dämpas dock snabbt

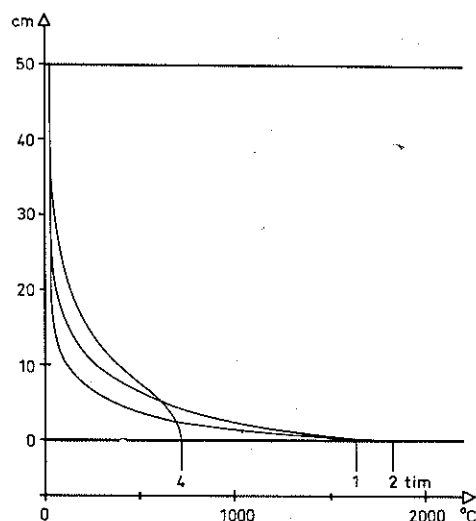
brandskadade pelardäcksplattan exemplifieras i fig 5 för tidpunkterna 1, 2 och 4 h efter brandens utbrott.

Fig 5. Mot brandtiden 2 timmar svarande beräknad temperaturfördelning i bjälklagsplattan vid tidpunkterna 1, 2 och 4 timmar efter brandens utbrott.

inåt den brandpåverkade pelardäcksplattan och för de olika brandvaraktighetsalternativen överskrider den för plattan beräknade temperaturen nivån 400° C endast inom ett område med ett djup av ca 10 cm från brandutsatt yta.

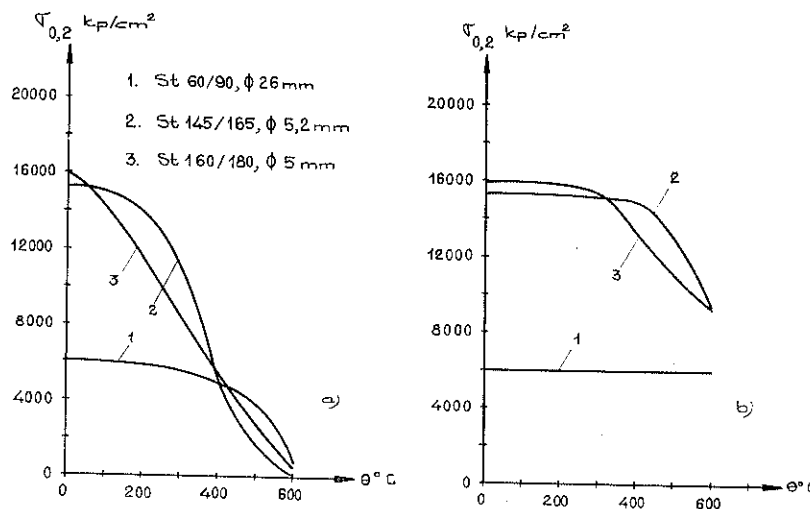
Belysande för varm hållfasthetens och resthållfasthetens beroende av genom en brand orsakad uppvärmning av mjukt konstruktionsstål av den typ, som karakteriserar den brandskadade pelardäcksplattans armering, är de med 1 betecknade kurvorna i fig 7. Av figuren framgår bl a, att för ett mjukt konstruktionsstål varmhållfasthetens 0,2-gräns nedgått till halva sitt ursprungsvärde vid temperaturen ungefär 550° C samt att inom temperaturområdet 0—600° C ej någon märkbar reduktion i resthållfasthet inträffar [4].

Fig 7 a och b. Genom korttidsbelastning av dragprovstänger bestämd variation med uppvärmningstemperaturen Θ av a) varmhållfasthetens 0,2-gräns, b) resthållfasthetens 0,2-gräns för varmvalsat stål St 60/90 (kurvor 1), härdat stål St 145/165 (kurvor 2) och kalldraget stål St 160/180 (kurvor 3).

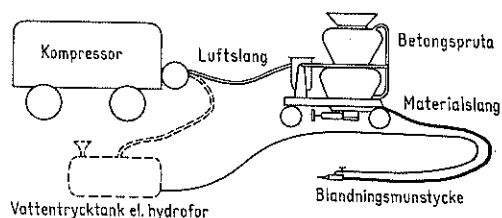
Betongsprutning kan utföras antingen enligt den s.k. torrbruksmetoden (fig 10) eller enligt den s.k. våtbruksmetoden. Torrbruksmetoden ger den kvalitetsmässigt bästa betongen och är helt dominerande vid här aktuellt slag av arbete.

Fig 10. Betongsprutning enligt torrbruksmetoden. Principiell uppställning av en spruta med dubbelkammarsystem. Blandningsvattnet tillsätts först vid munstycket i form av fina strålar med högt tryck.
